Zürcher Archäologie

Daniel Käch

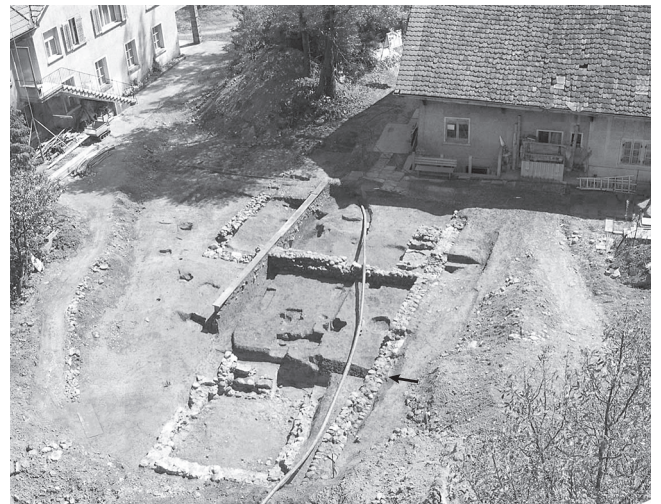
Abb. 14. Gebäude N. Übersicht. In der Bildmitte die Hofmauer (Pfeil), links davon Gebäude N mit der teilweise abgebauten Räucheranlage in der Ecke. Im Vordergrund der neuzeitliche Keller. Ansicht aus Nordwesten.

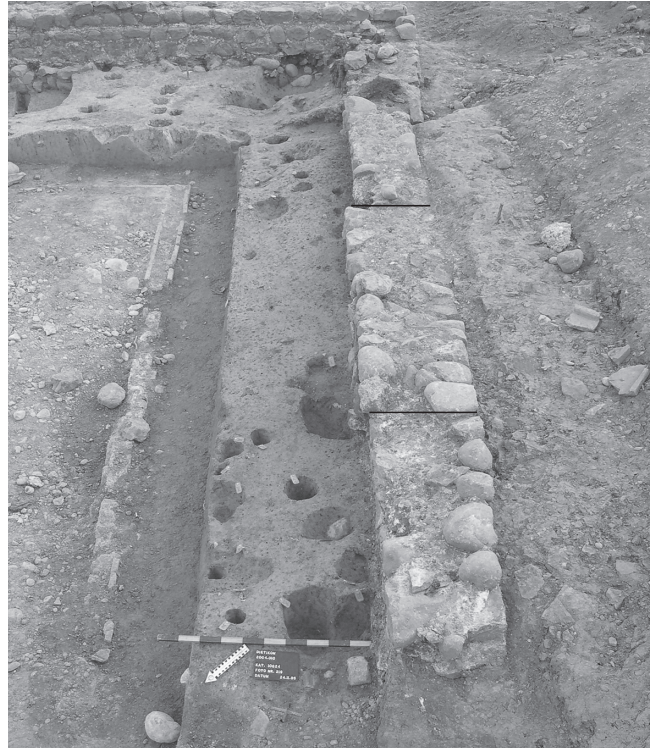
Abb. 30. Gebäude O. Zwischen den Strichen der Gebäudezugang mit der aus der Mauerflucht verschobenen Türsetzung Pos. 254. Ansicht aus Nordwesten.

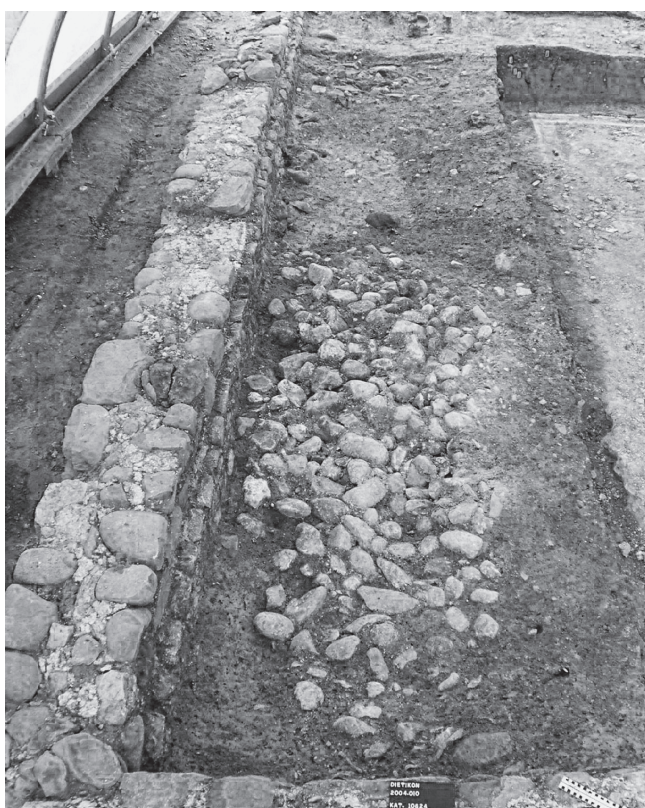
Abb. 32. Gebäude O. Die mit Bollen- und Bruchsteinen (Pos. 258) verfüllte Mulde Pos. 257 sowie der Kies Pos. 211 (Phase O3). Ansicht aus Nordosten.

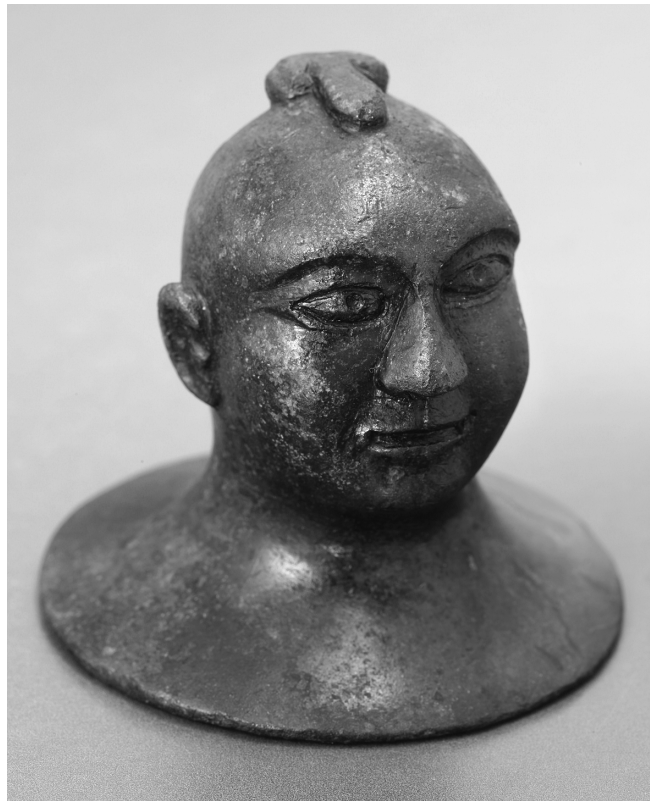
Abb. 39. Gebäude O. Bronzener Jochaufsatz in Form eines Athleten
mit Phallus auf dem kahlen Schädel und sog. Cirrus am Hinterkopf
(FK 303). Höhe 5,1 cm.

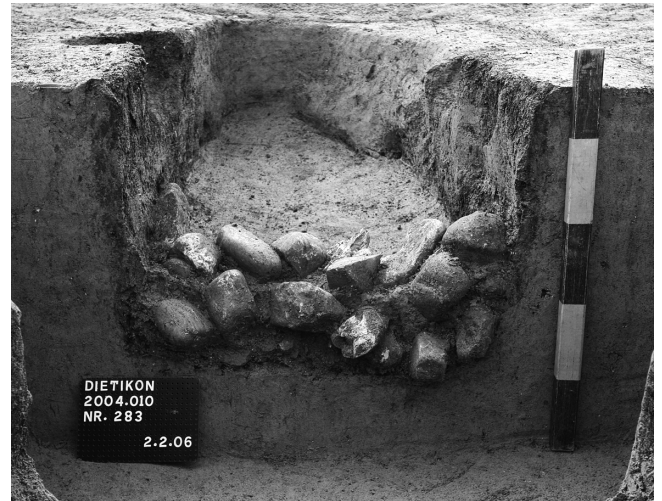
Abb. 78. Neumattstr. 11, 13, 15. Schnitt durch die Feuergrube Pos. 446, Südwestprofil. Die Steine im hinteren Bereich sind bereits ausgenommen.

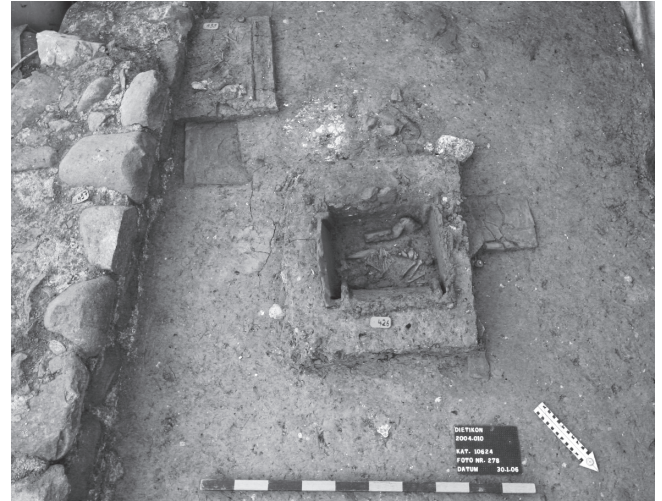
Abb. 103. Neumattstr. 11, 13, 15. Die Neonatenbestattungen Pos. 426 und 439 nordwestlich von Gebäude O. Unter der Ziegelplatte links aussen liegt Grab Pos. 469. Ansicht aus Nordosten.

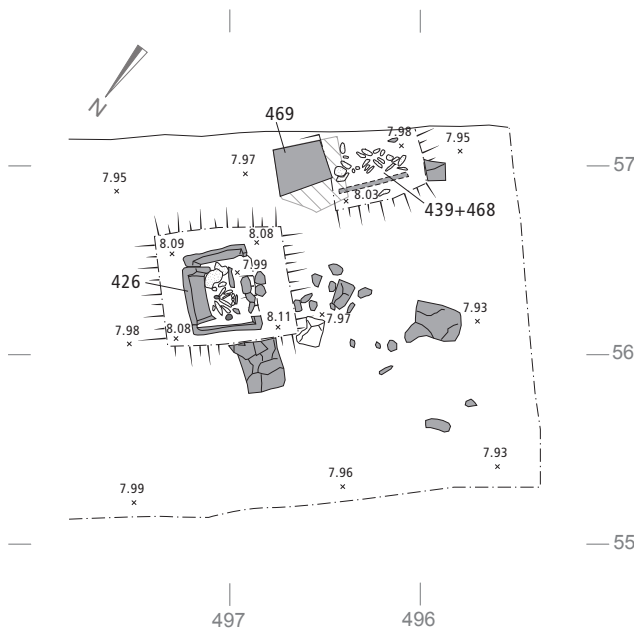
Abb. 104. Neumattstr. 11, 13, 15. Die Neonatenbestattungen Pos. 426, 439, 468 und 469 nordwestlich von Gebäude O. M. 1:40.

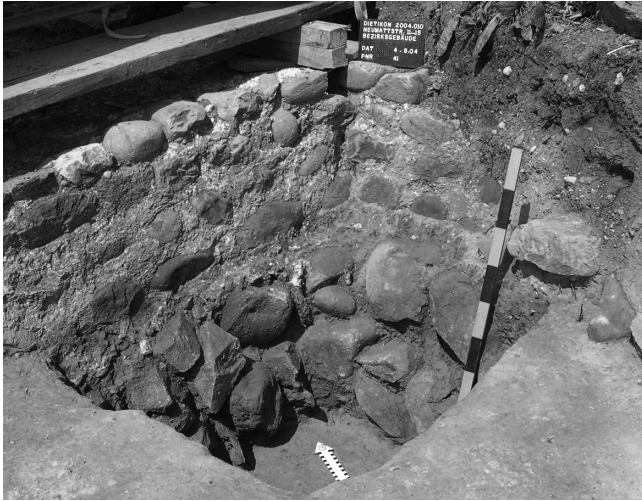
Abb. 114. Neumattstr. 11, 13, 15. Gebäude F. Nordecke des Gebäudes. Gemörteltes und ungemörteltes «Fundament». Die aufgehende Mauer ist hier nicht erhalten. Ansicht aus Südwesten.
