# ZÜRCHER DENKMALPFLEGE

1. BERICHT 1958/1959

Zürich 1961

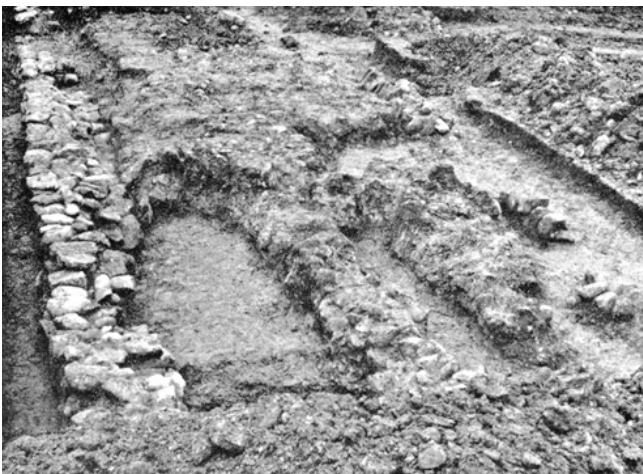
Buchs – Mauerreste eines römischen Ökonomiegebäudes am Mühleberg.

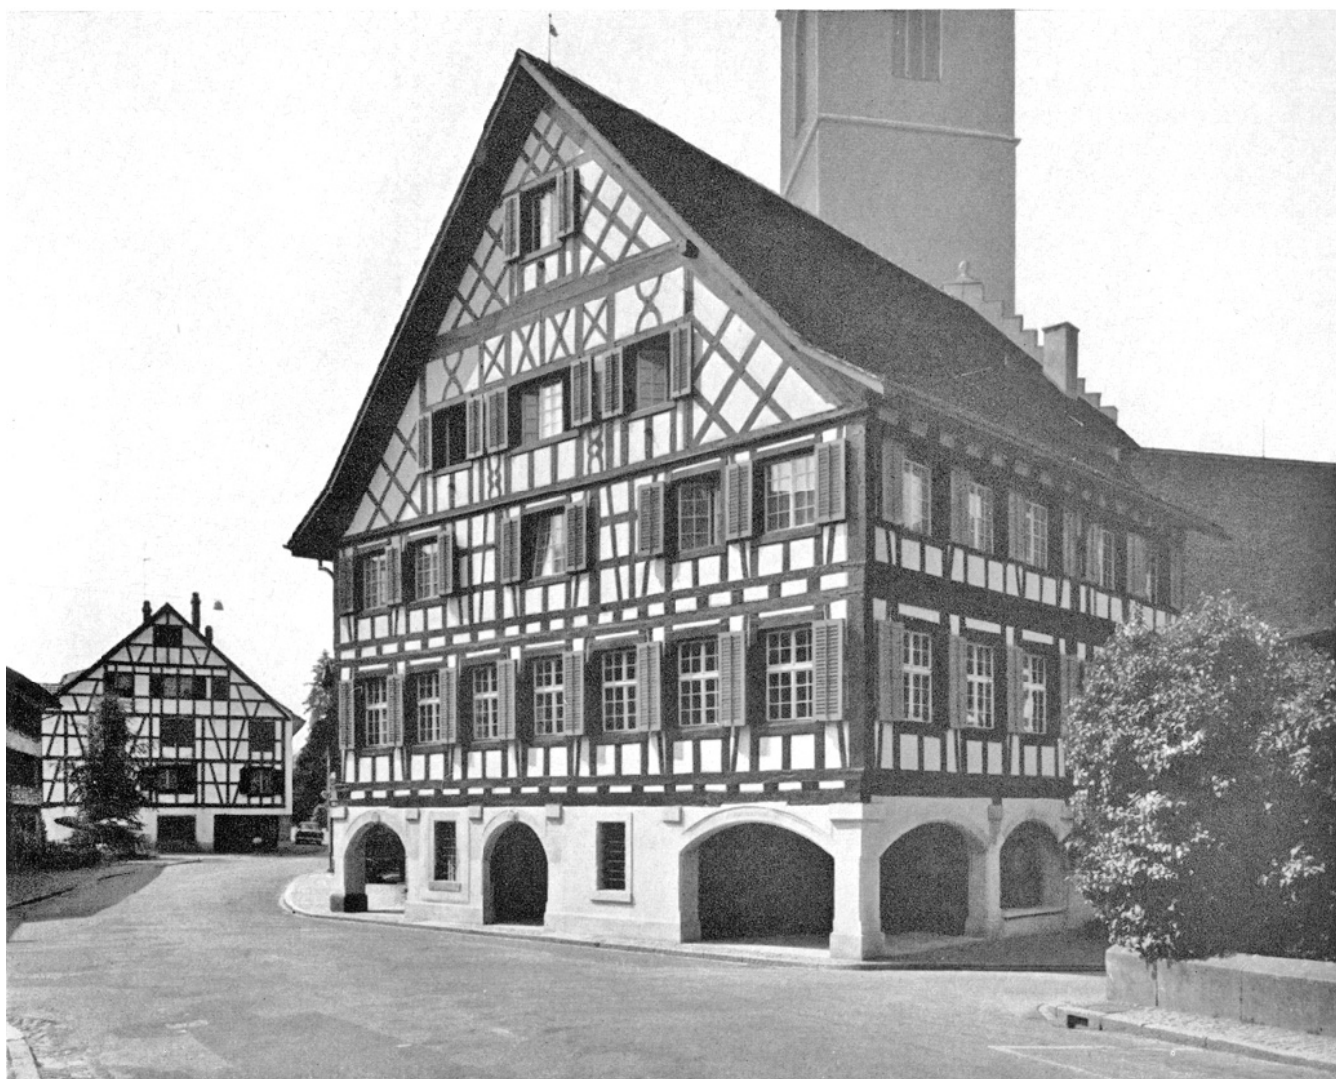
Bülach – Das Rathaus nach der Restaurierung von 1959/60.

des Riegelfachwerkes bestimmt. Das Eichenholz ist überraschend gesund erhalten geblieben. Nur an wenigen Stellen mussten aktive Holzschädlinge bekämpft werden. Die Riegel mussten teils aufgedoppelt, teils ausgewechselt werden. Die Zwischenfelder, durchweg Bollensteinmauerwerk, wurden ebenfalls ausgebessert und neu verputzt. Das Mauerwerk erhielt überall einen neuen Verputz, und die Natursteine wurden überarbeitet beziehungsweise ausgewechselt. Die grosse ehemalige Stockmauer mit dem Treppengiebel auf der Westseite konnte ohne sichtliche Störung des Gesamtbildes an sechs Stellen für neue Fenster durchbrochen und auf der Südseite des Rathauses ein neuer Zugang geschaffen werden.

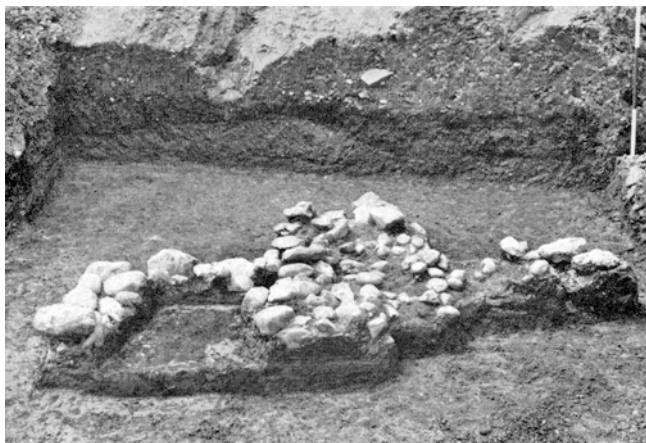
Bülach – Überreste einer mittelalterlichen Schmiede in Niederflachs. Im Vordergrund Überbleibsel der Esse, im Profil im Hintergrund sind Brandschichten erkennbar.

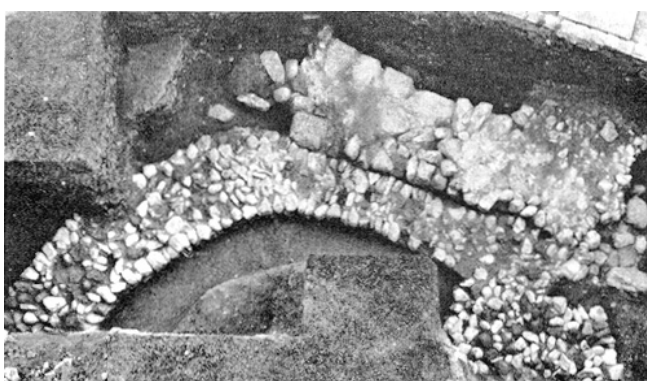
Elsau — Kirche. Die Fundamentreste des Wohnturmes (rechts oben) und der Apsis der romanischen Kirche.

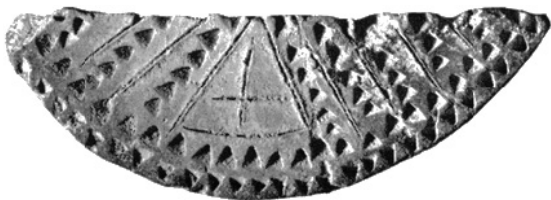
Elsau – Kirche. Fragment eines verzierten Biberschwanzziegels, der bei den Ausgrabungen südöstlich des Turmes zum Vorschein kam. 1/2 natürlicher Grösse.

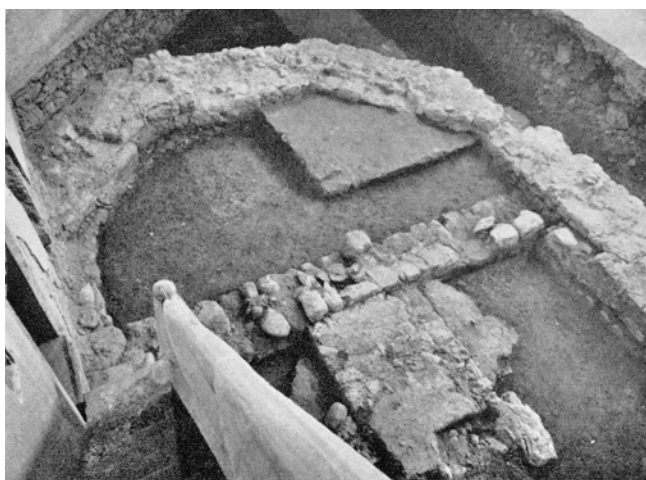
Hombrechtikon – Reformierte Kirche. Die freigelegten Fundamentreste der romanischen und gotischen Choranlagen, im Vordergrund des romanischen Altares.

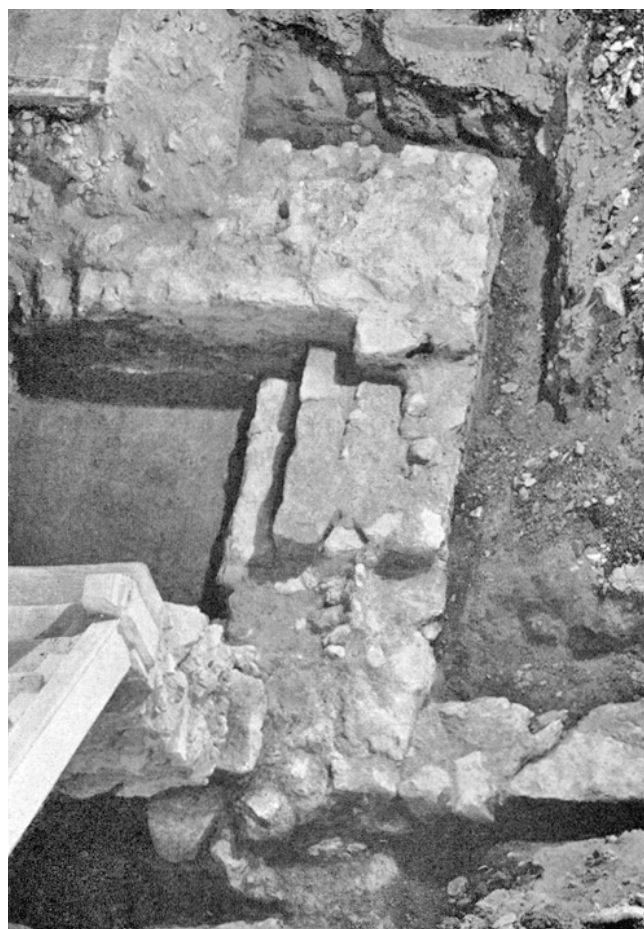
Hombrechtikon – Reformierte Kirche. Baureste eines profanen Gebäudes westlich der gotischen Kirche.

Westlich der Südwestecke der Mauerfundamente der spätgotischen Kirche und mit dieser durch ein 40 Zentimeter breites Mäuerchen verbunden, fanden wir Überreste von rechtwinklig verlaufenden, 1 Meter breiten Mauerfundamenten sowie vier Stufen einer 1,05 Meter breiten Treppe, die auf einen mit Ziegelschrott gemischten Mörtelboden hinunterführt. Mangels anderer Deutungen möchten wir diesen Baurest für Überbleibsel des im 16. Jahrhundert erbauten Pfarrhauses (?) halten. Dieser Bau, nach Erstellung des heutigen Pfarrhauses möglicherweise das Sigristenhaus, wurde zusammen mit der Kirche, aber ohne den Turm, 1758 abgerissen, um für die neue Kirche Platz zu gewinnen.

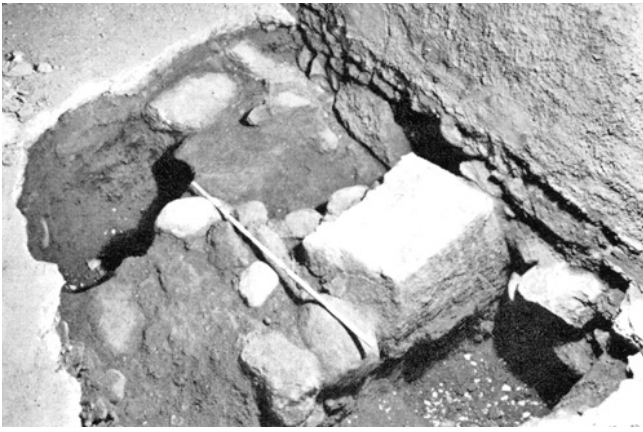
Mönchaltorf – Kirche. Südwestecke des ältesten Baues.

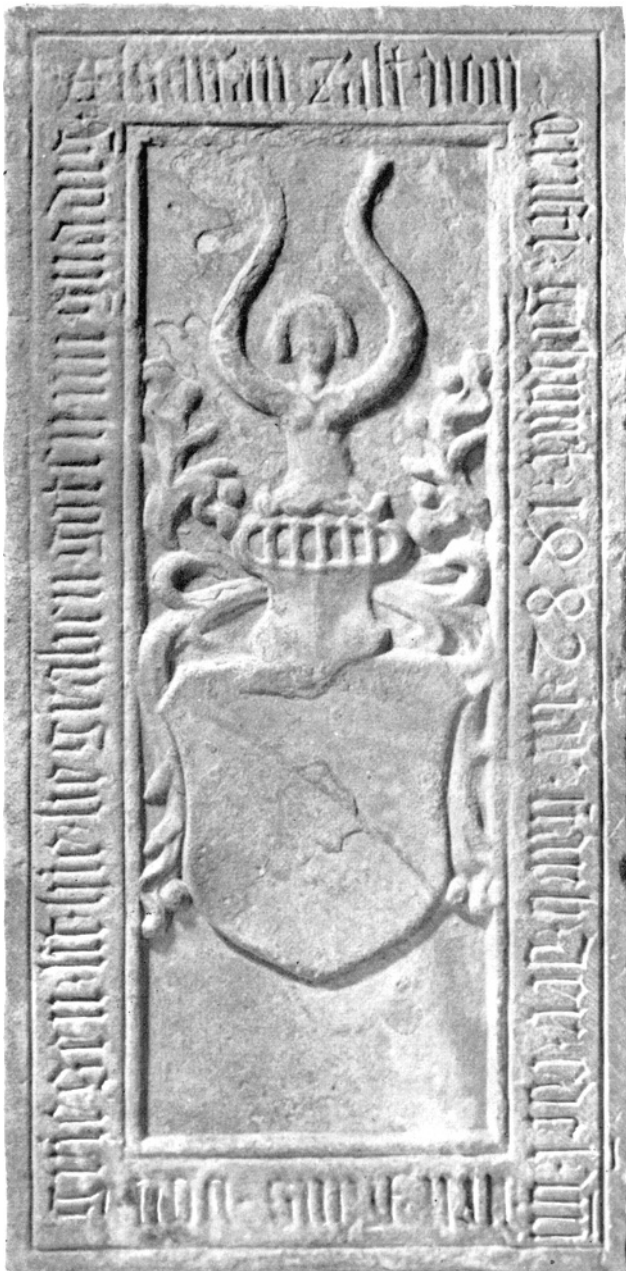
Ossingen – Kirche Hausen. Grabplatte Hans des Alten von Griessen, gestorben 1482.

Die Grabplatte Hans des Alten von Griessen zu Widen kam anlässlich der Entfernung des Herrschaftsstuhles Ende Juli 1959 zum Vorschein. Sie war bis dahin unbekannt geblieben. Die mächtige Sandsteinplatte trägt am Rand ein Schriftband: «Als man zalt von/cristi geburt 1482 jar starb der edel un(d)/fest Hans von/griessen lit hier begraben got sy im gnadig.» Im Bildfeld das Wappen der Herren von Griessen oder Griessheim: schräggeteilt von Blau und Gold.

Die offenbar in eine blosse Grube gelegten Überreste müssen irgendeinmal gestört worden sein (1585<sup>3</sup>). Die Grabplatte steht heute in der Nische des zugemauerten Südportals. Durch die neugefundene Grabplatte wurde endlich das Todesjahr Hans d. A. von Griessen bekannt. Bisher behalf man sich stets mit dem ungefähren Datum «um 1473» (so E. Stauber in: Hist.-Biogr. Lexikon der Schweiz, III, S. 745).

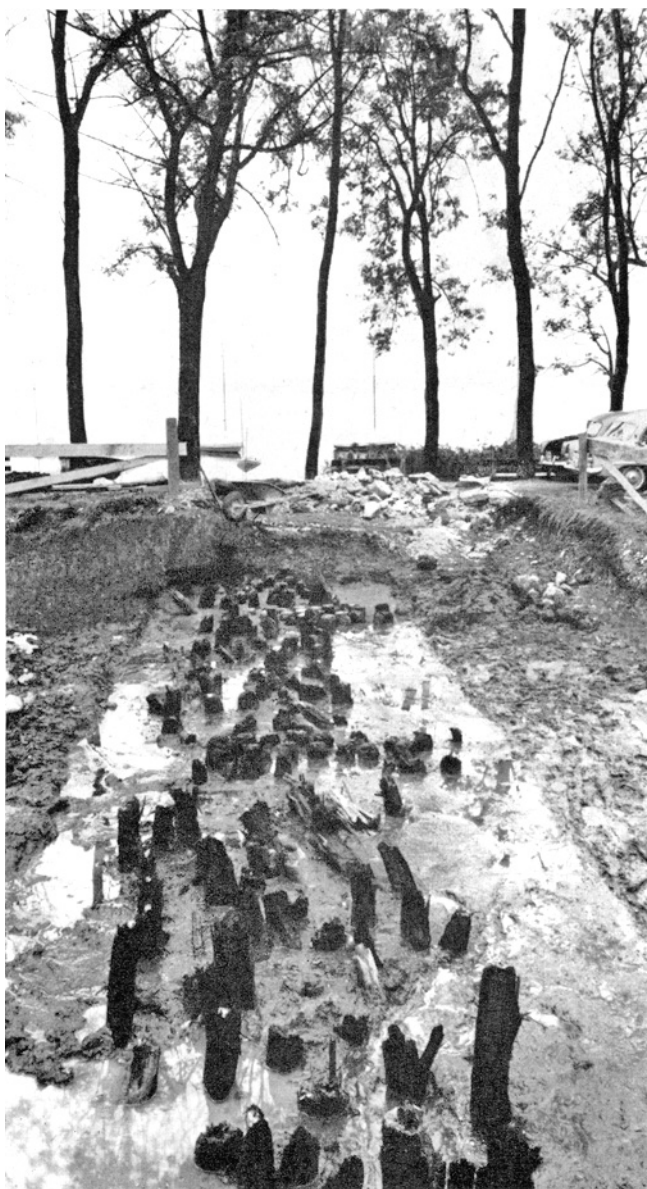
Pfäffikon — Palisadenreste im Burgareal nach der Freilegung 1958. Blick gegen den See.

die beiden Böschungszonen. Über die Details der Palisade orientieren die beiden Detailpläne: In einem 1,50 Meter breiten Streifen stehen die erwähnten eichenen und tannenen Pfähle – ein einziger Pfahl bestand aus Buchenholz – in dichter Folge eingerammt, einige sind abgebrochen, andere umgekippt, nur wenige fehlen (diejenigen, die vor Anfertigung der Pläne ausgerissen worden waren). Innerhalb des Pfahlstreifens stehen in Abständen von 4 Metern dichtere, 70 bis 80 Zentimeter breite Pfahlbänder, die 60 bis 70 Zentimeter weit über die Westflucht hinausgreifen, das heisst bis an die Ostböschung des Wassergrabens reichen. In diesen «Querriegeln» massierten sich die tannenen Pfähle beson-

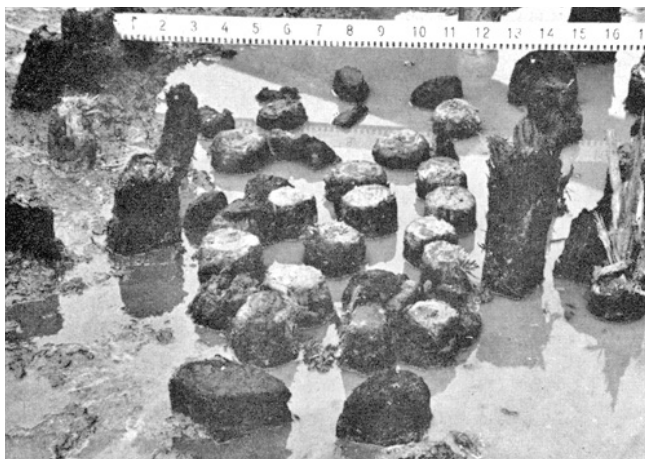
Pfäffikon – Palisadenreste im Burgareal. Detailaufnahme eines «Vorlegers» mit abgesägten Tannen- und abgehackten Eichenpfählen.

Die Anlage ist für die Forschung nach Hugo Schneider um so wichtiger, als wir hier erstmals die Konstruktion und die Mächtigkeit einer Palisade erkennen können, die uns aus den schweizerischen Bilderchroniken als Wehranlagen um Burgen und Dörfer bekannt sind. Nach H. Schnei-

der «lassen die verbrannten Eichenpfähle die Nachricht von der Zerstörung von Burg und Dorf Pfäffikon im Jahre 1386 aufleben, während die Tannenpfähle der nach dem Abzug der Eidgenossen vorgenommenen Wiederaufbauperiode angehören könnten und erst später, nach der zweiten Zerstörung der Burg durch die Schwyzer im Jahre 1444 dem Zerfall preisgegeben waren». In diese Zeit dürfte unseres Erachtens die Bauschuttschicht auf der Ostböschung des Wassergrabens gehören.

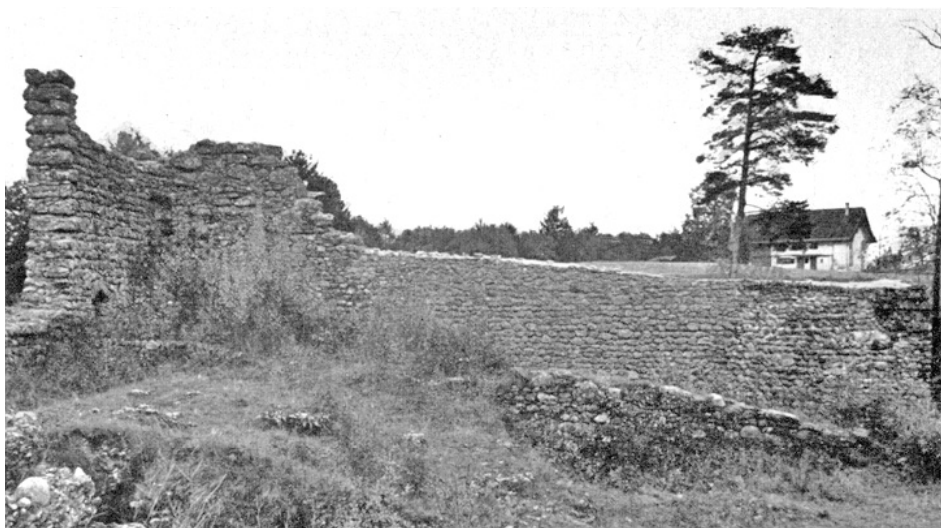
Richterswil – Burgruine Alt-Wädenswil. Die Ostmauer des Ritterhauses nach der Wiederinstandstellung von 1958. Blick gegen Osten.

Anfangs 1958 stürzte die Mittelpartie der Ostmauer der Burgruine ein. Die Stiftung zur Erhaltung der Burg Alt-Wädenswil nahm sich unter dem Präsidium von Dr. A. Hauser in Wädenswil sogleich der Sache an und lud die kantonale Denkmalpflege zur Mitarbeit ein. Diese riet, sich nicht nur mit der notdürftigen Schliessung der Bresche zu begnügen, sondern die sehr mürbe Ostmauer bei dieser Gelegenheit einer gründlichen Konservierung zu unterziehen. Um sicher zu gehen, wurde Aufseher Karl Hürbin aus Augst BL zugezogen, der über eine grosse Erfahrung im Renovieren antiker Mauern verfügt. Die Rekonstruktions- und Renovationsarbeiten wurden alsdann im Laufe

des Sommers 1958 von der Firma Wirz & Co. in Wädenswil durchgeführt. Dabei wurde ein Grubenkalkgemisch verwendet, das mit Erfolg seit Jahren in Augst bei der Konservierung römischer Mauern gebraucht wird. In die Kosten haben sich die Gemeinden Wädenswil und Richterswil, der Kanton Zürich sowie elf Industrie- und Bankfirmen von Wädenswil, Richterswil und Wollerau SZ geteilt.

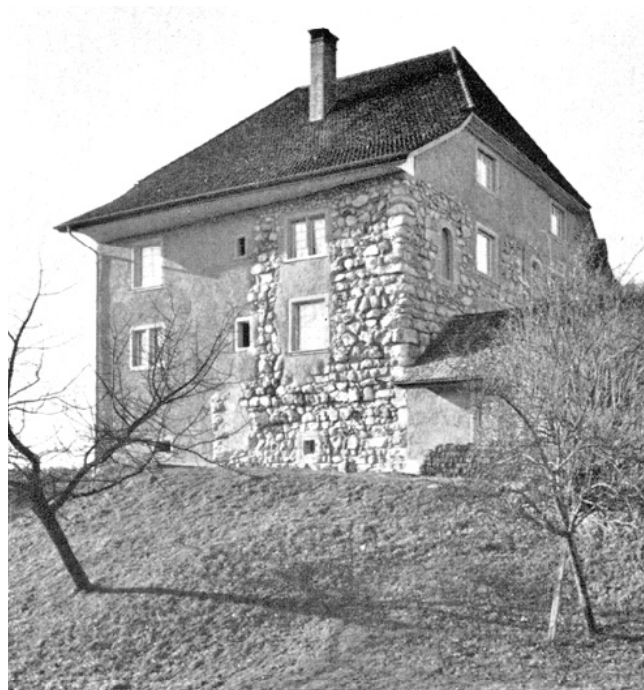
Gewände aus recht gut zubehauenen Sandsteinquadern konstruiert worden ist. Auf der Innenseite war noch der Balken, mit dem die Tür verrammt werden konnte, vorhanden. Die Mauern sind rund 2 Meter dick, die Aussenmasse des Turmes betragen rund  $8 \times 8$  Meter, und bei der Nordwestecke misst man ab äusserem Bodenniveau bis zur heutigen Oberkante der Mauer noch immer 9 Meter. Das Kellerniveau liegt bloss 1 Meter tiefer als die heutige Oberfläche des angrenzenden Umgeländes.

Bei der Aussenrenovation des Pfarrhauses kam nach Abschlagen des Verputzes nebst anderen Details und Anhaltspunkten für die Baugeschichte vor allem das Mauerwerk des längst bekannten mittelalterlichen Wohnturmes, welcher den eigentlichen Kernbau des Pfarrhauses überhaupt bildet, zum Vorschein. Es ist auf der Ostseite noch bis unter das Dach des heutigen Baues erhalten und besteht fast durchgehend aus ansehnlichen Kieseln und Kalksteinbrocken. Diese wurden vor allem – schlecht und recht zugehauen –

Leider wurde das an sich saubere Kieselbollenmauerwerk beim 1583 erfolgten Ausbau des Turmes zur Pfarrwohnung stark mitgenommen: Auf der Ostseite musste nicht nur Raum für zwei ansehnliche Fenster geschaffen, sondern überdies auch die ganze Südostecke des Turmes bis auf etwa 2 Meter über Bodenniveau ausgebrochen werden; in der Nordfassade dagegen wurden Löcher für zwei Fenster sowie ausserdem noch ein Zugang zur nordwärts angebauten Remise aus der mächtigen Mauer ausgebrochen. Ähnlich wurde mit den heute im Innern des grossen Pfarrhauses verbauten Süd- und Westmauern umgesprungen, ja sie sind praktisch daselbst nur mehr im Kellergeschoss einigermaßen erhalten geblieben.

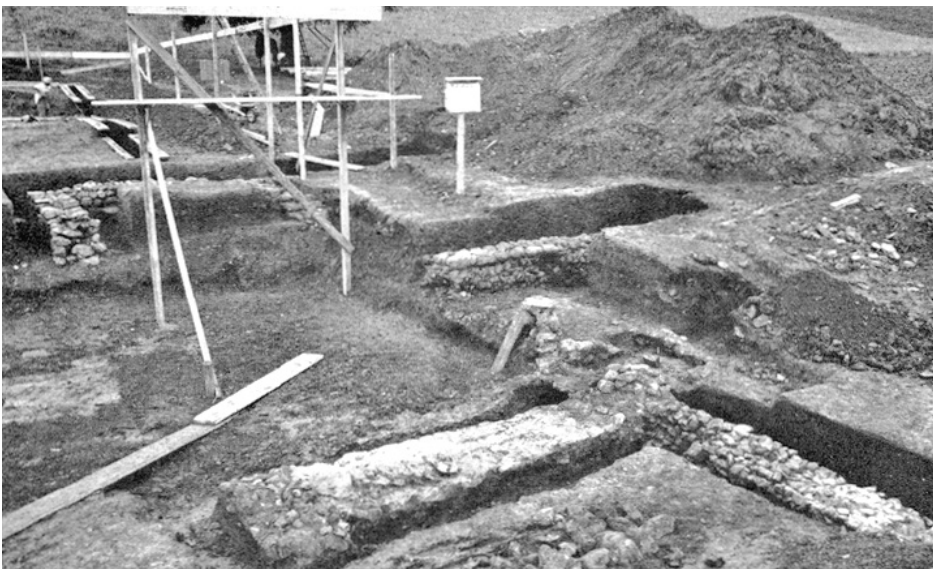
Wiesendangen – Die 1958 beim Rebhof freigelegten Mauerfundamente des Herrenhauses eines römischen Gutshofes. Ansicht aus Südwesten.

Bei dem freigelegten Ruinenteil handelte es sich um die Nordwestpartie eines römischen Herrenhauses zu einem bisher unbekannten Gutshofe. Das Mauerwerk war – soweit noch erhalten – gut gefügt, stark gemörtelt und grenzte mindestens 5 Räume ein. Davon gehörten einst die Räume 1 und 2 (eventuell auch 3) zu einem Badetrakt, der offensichtlich im Südteil einen mittels Hypokaustheizung zu erwärmenden Raum enthielt. Vom Hypokaust allerdings war nur noch ein kleiner Rest des unteren, mit Ziegelkleinschlag durchsetzten Terrazzobodens vorhanden; ausserdem lagen Fragmente von Hohlziegeln (tubuli) und quadratische Back-

steinplatten von Hypokaustpfeilern herum. In Raum 5 konnten noch die letzten Elemente des Präfurniums gefasst werden, und an der westlichen Schmalseite des Raumes 4 lagen die letzten Reste einer einfachen, aus flach auf den Boden gelegten Leistenziegeln und senkrecht gestellten Sandsteinen konstruierten Feuerstelle. Daraus erhellt, dass Raum 4 eine Küche enthielt, während Raum 5 als Halle zu deuten ist.

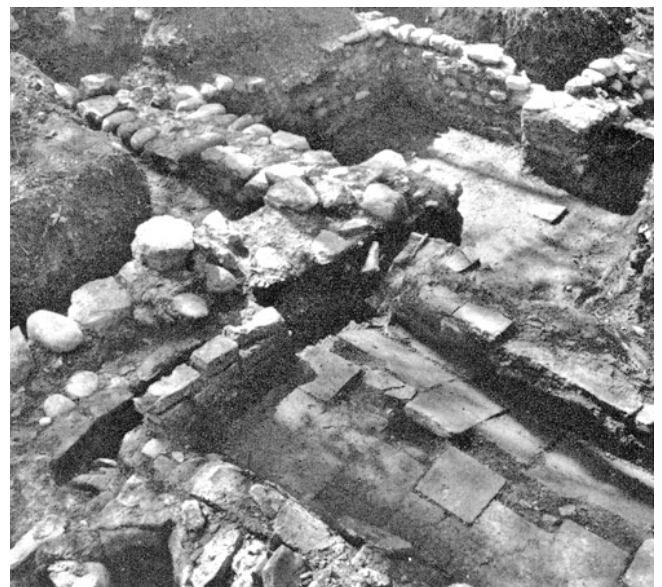
Winkel – Römischer Gutshof bei Seeb. Der 1958 freigelegte Badetrakt der Ruine des Herrenhauses A, von Südosten gesehen.

heizung ausgestatteter zweiteiliger Raum und daneben zwei Badewannen mit Backsteinfutter und endlich ein Eckrisalit mit Viertelkreiseckverstärkung und Estrichboden gefasst. Leider war es nicht möglich, diesen sporadisch erfassten Grundriss auch nur einigermaßen mit demjenigen von 1867–69 zu kombinieren.

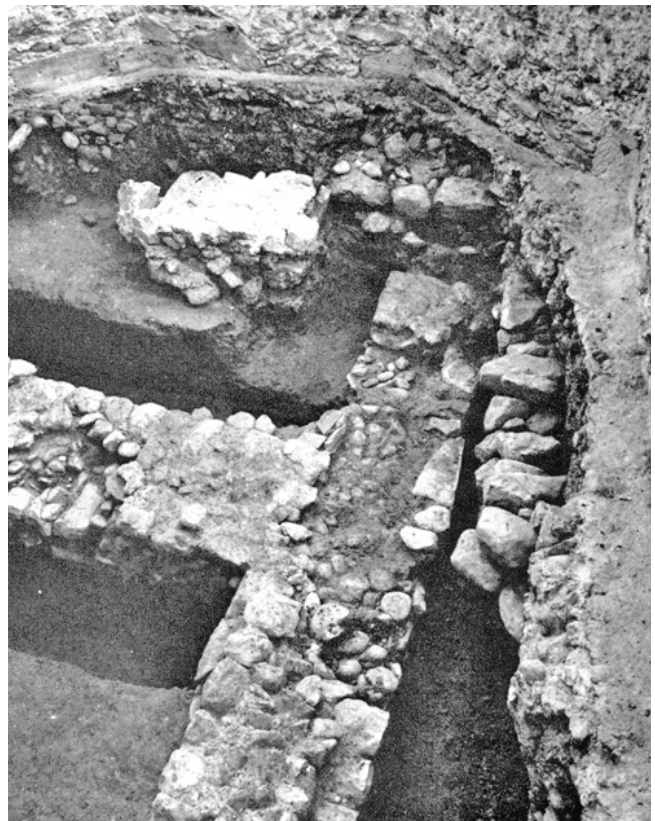
Zell – Kirche. Die im Winter 1958/59 freigelegten römischen und frühmittelalterlichen Mauerfundamente sowie der Fundamentklotz des spätgotischen Altars unter dem Chor der heutigen Kirche, von Südwesten gesehen.

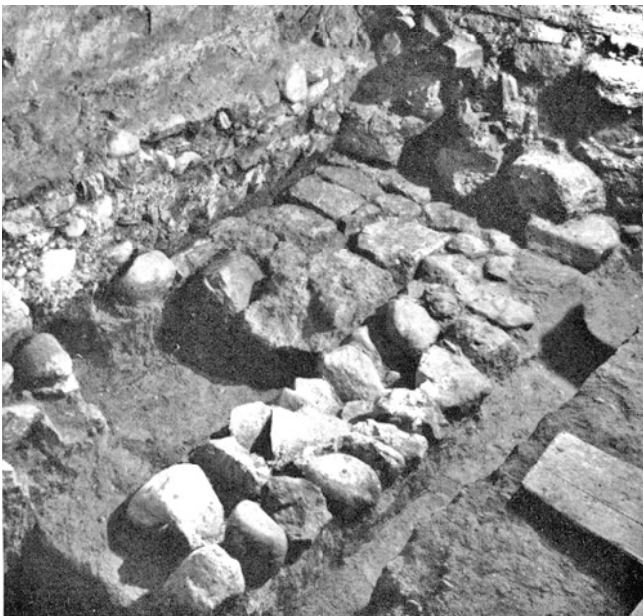
Zell – Kirche. Die Tuffsteindecke über den frühmittelalterlichen Grabresten, von Südwesten gesehen.

des Kirchenschiffes war Mörtel fassbar. Hart nördlich dieses Mauerstückes kamen unter einer kompakten horizontalen Tuffsteinlage die Überreste eines Skelettes zum Vorschein: Teile des Unterkörpers sowie wenige Arm- und Bein-knochen. Offenbar war dieses Skelett bei Bauarbeiten arg in Mitleidenschaft gezogen worden, aus irgendwelchen Gründen daraufhin aber sogleich durch die erwähnte Tuffsteinplattenlage vor weiteren Eingriffen geschützt worden. Diese Sachlage rief der Vermutung, dass wir es hier mit besonderen Grabresten zu tun haben; und da alles darauf hindeutet, dass die Nordmauer der aus den erwähnten Mauerfragmenten zu rekonstruierenden Anlage offensichtlich nördlich dieses eigenartigen Grabes angelegt gewesen sein muss, schien es nicht abwegig, in den nachrömischen beziehungsweise vormittelalterlichen Mauerstücken die kärglichen Reste einer frühmittelalterlichen Kirche und in den spärlichen Skelettresten die Überbleibsel eines besonderen Begräbnisses irgendeines geachteten Menschen zu erkennen. Es könnte sich entweder um den hier wohl einst in einer Zelle (Cella!) lebenden Einsiedler oder um den Stifter (?) der Kirche gehandelt haben. Die besondere Lage des Grabes und die ihm beim Bau der ersten sicher nachweisbaren mittelalterlichen Kirche erwiesene Aufmerksamkeit (Abdeckung der Knochenreste mittels kleiner Tuffsteinquadern) zwingen jedenfalls dazu, des Rätsels Lösung in dieser Richtung zu suchen.

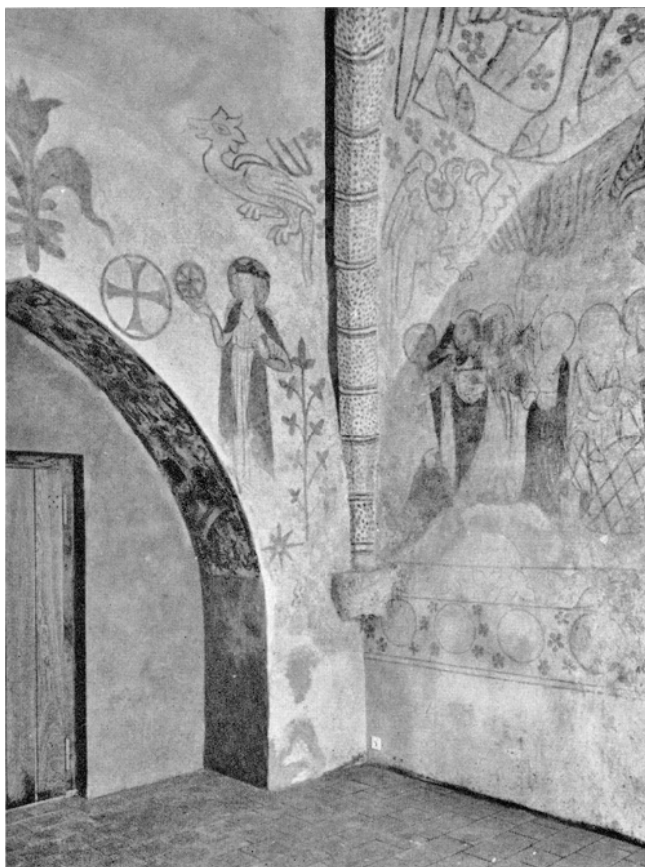
Zell – Kirche. Nordwestecke des ehemaligen Turmchores mit den Wandmalereien aus der ersten Hälfte des Jahrhunderts und mit der spätgotischen Rankenmalerei am ehemaligen Chorbogen. Nach der Restaurierung von 1959. Links der ebenfalls 1959 neu geschaffene Westeingang.

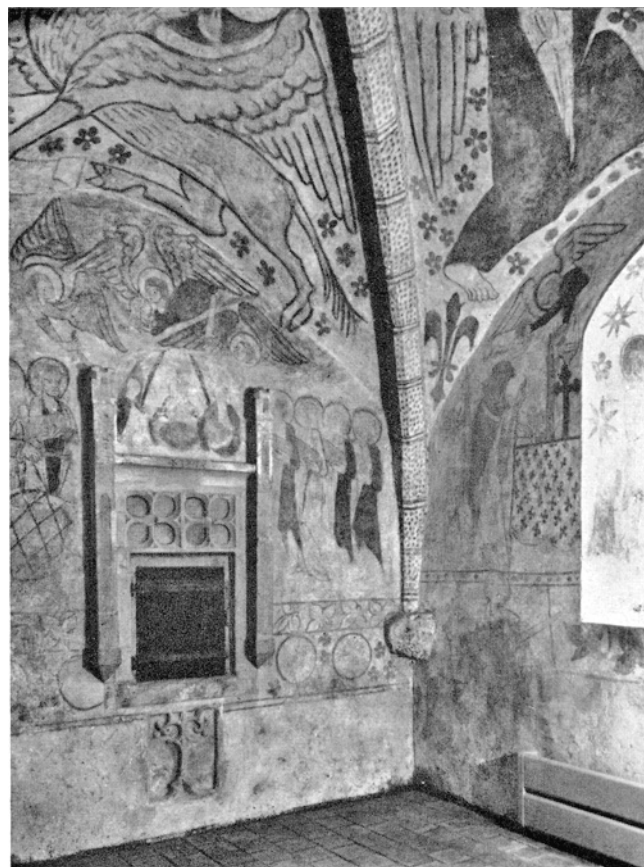
Zell – Kirche. Nordostecke des ehemaligen Turmchores mit den Wandmalereien aus der ersten Hälfte des 14. Jahrhunderts, dem Wandtabernakel von 1464 und den unmittelbar darüber befindlichen Malerei-resten aus dem Ende des 15. Jahrhunderts. Nach der Restaurierung von 1959.

Im Jahre 1464 wurde die sandsteinerner und einst rot und blau bemalte Sakramentsnische (Wandtabernakel) eingebaut und ein paar Jahre nachher die alte Malerei «modern», das heisst dem Zeitgeschmack entsprechend, übermalt. Diese

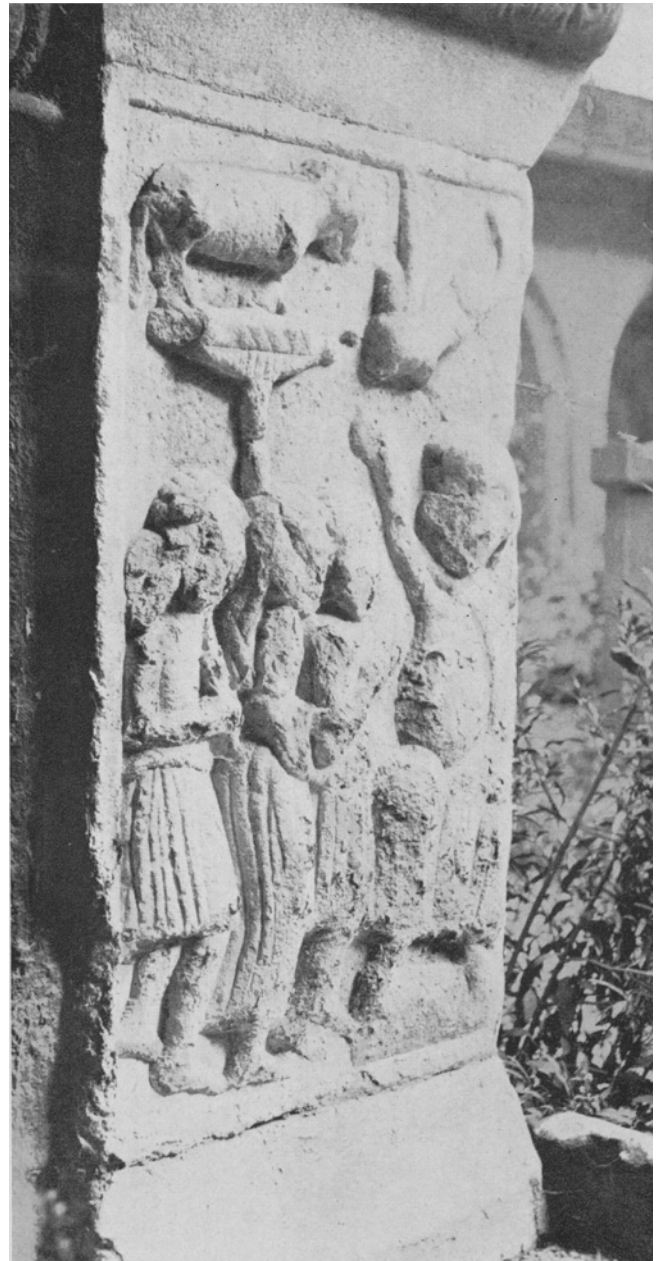
Fraumünster-Kreuzgang, Originalpfeiler, Zustand um 1880.

*Kreuzgang.* Von den Pfeilern des 12. Jahrhunderts im Fraumünsterkreuzgang, auf denen die Legende von Felix und Regula und die Gründungsgeschichte der Abtei dargestellt war, ist nur einer erhalten geblieben. Er wurde 1898 nach Abbruch des Kreuzganges im Durchgang zwischen Kirche und Stadthaus wieder eingebaut. Schon damals sehr schadhaft und schlecht überarbeitet, zerfielen die Skulpturen im Laufe der letzten Jahrzehnte bis zur Unkenntlichkeit. Die Denkmalpflege liess 1959 den Pfeiler durch Bildhauer Willi

Stadler auf Grund älterer Abgüsse im Landesmuseum, von Zeichnungen und Photos von 1880 rekonstruieren und an Stelle des Originals einsetzen. Dieses wurde in die Baufragmentesammlung des Fraumünsters verbracht. Der Bildhauer verstand es, sich in die romanische Plastik einzufühlen, so dass die Rekonstruktion dem Original, soweit es unter den gegebenen Umständen überhaupt möglich war, entsprechen dürfte. Die eine Seite des Pfeilers zeigt, wie der römische Landpfleger Decius von Felix und Regula die Verehrung des Feldzeichens verlangt; auf der andern Seite ist im Vordergrund die Geisselung, im Hintergrund die Einkerkierung der beiden Heiligen dargestellt. Es handelt sich um die älteste bildliche Darstellung der Märtyrerlegende.

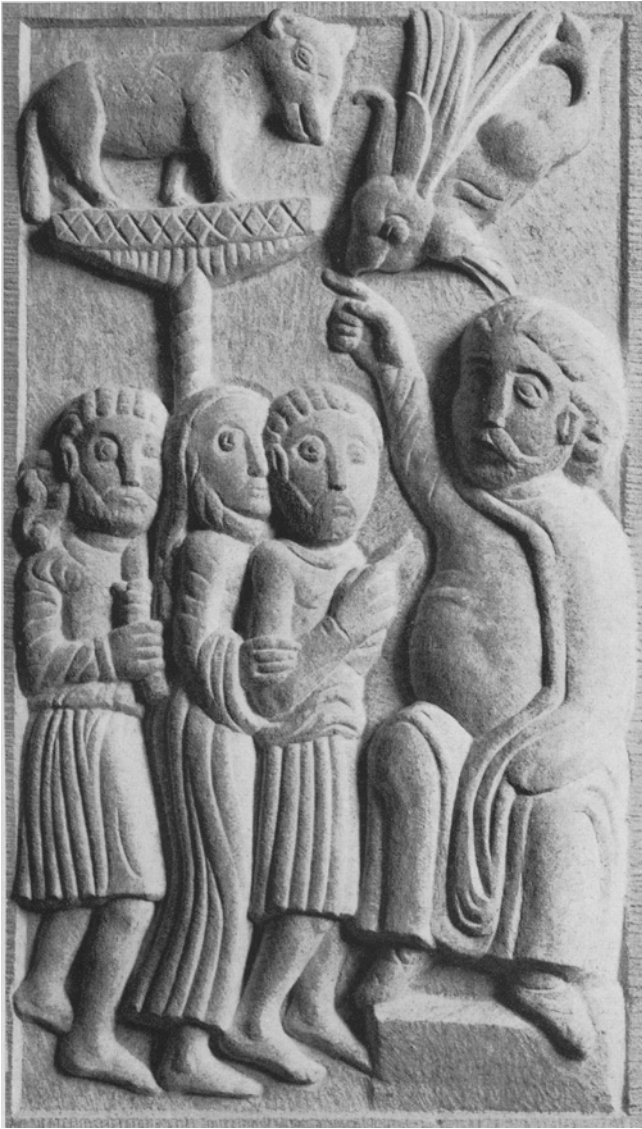
Fraumünster-Kreuzgang, von Willi Stadler rekonstruierter Pfeiler: Felix und Regula vor dem Landpfleger Decius.

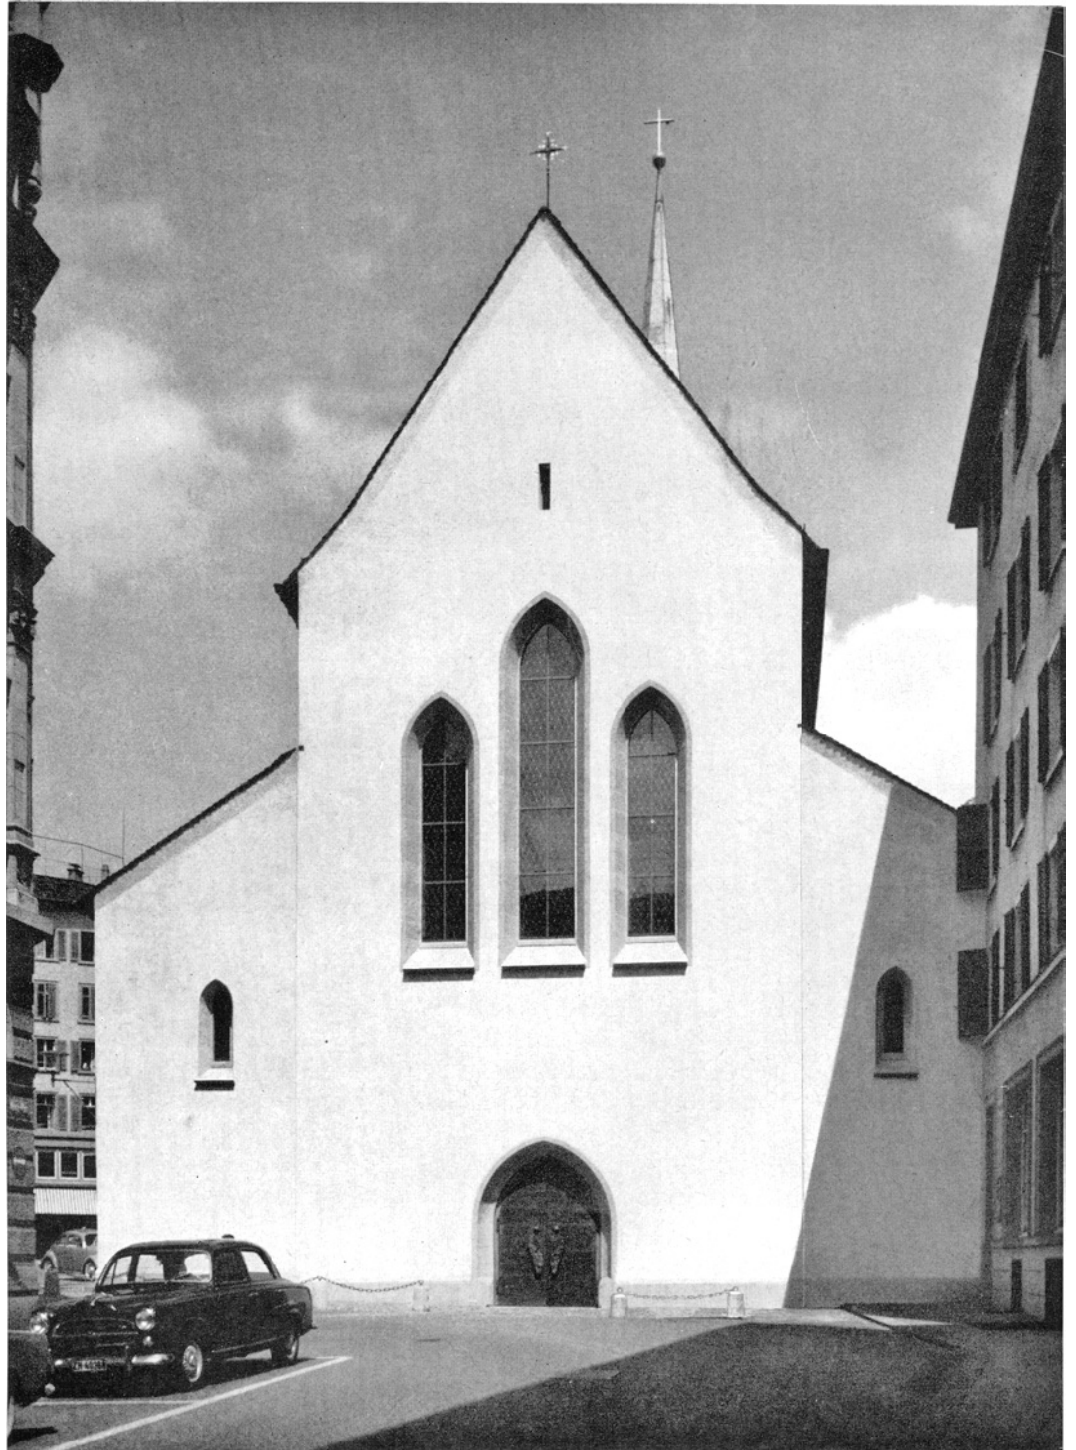
Augustinerkirche, Westfassade nach der Restauration 1959.

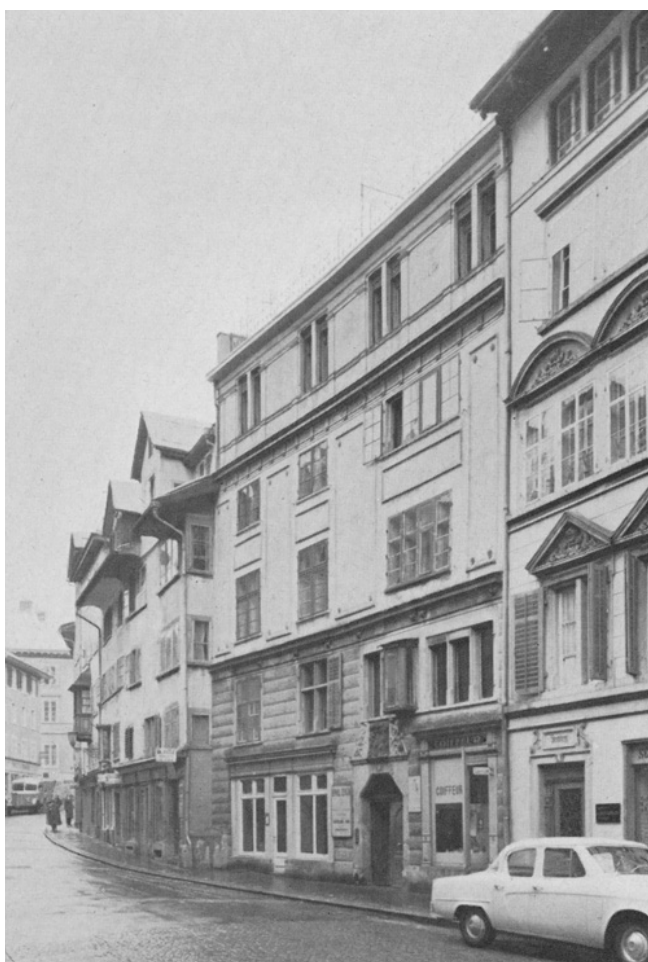
Tannenberghaus, vor dem Umbau.

werk mit Flachdach aufgebaut und bis zum ersten Stockwerk eine Rustikaverkleidung und darüber aufgeklebte Rahmungen angebracht, die die einfachen Proportionen der unregelmässigen Fensterverteilung völlig verwischten.

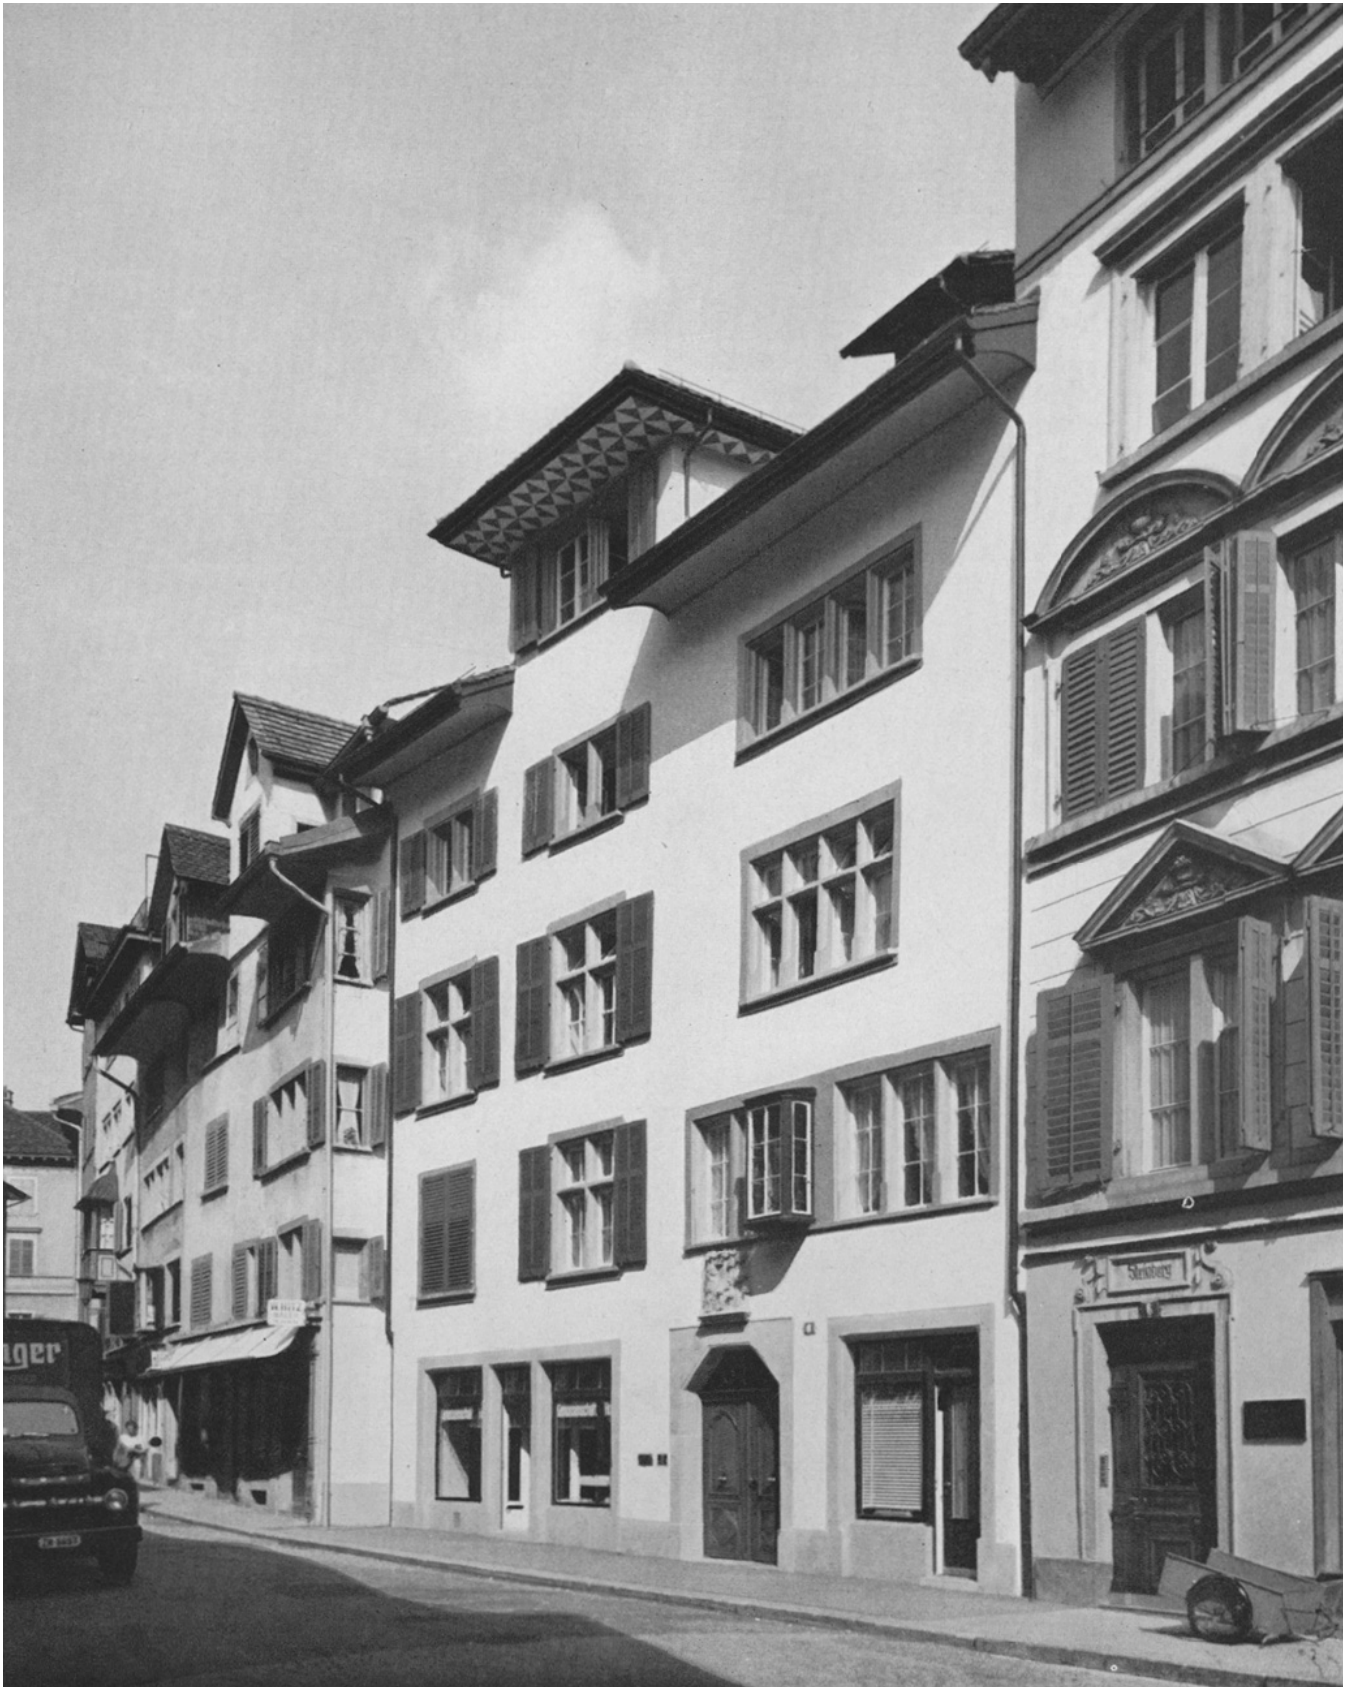
Tannenberghaus, nach dem Umbau 1959. ►

Der Umbau des Hauses erlaubte interessante Feststellungen zur Baugeschichte, deren Bedeutung über das Objekt hinausgeht. Sie geben einen Hinweis darauf, dass der im 12. Jahrhundert angelegte Neumarkt nicht von Anfang an geschlossen bebaut war. Ursprünglich war nur die östliche Hälfte des Tannenberghaus-Grundstückes überbaut, und zwar

mit einem dreigeschossigen Vorder- und einem niedrigen Hinterhaus, das erste schon 1273, das zweite seit 1353 im Besitz des Barfüsserklosters. Dann wurde an das Vorderhaus ein eingeschossiges Gebäude angefügt, das den Raum bis zum westlichen Nachbarhaus schloss. Seine Dachschräge war an diesem noch deutlich abzulesen. Wahrscheinlich handelt es sich bei diesem Gebäude um die 1295 genannte Trotte. Später wurden auf dieser zwei Geschosse aufgeführt, so dass die geschlossene breite Neumarktfassade mit der leicht konkaven Knickung entstand. Unter dem Verputz kamen an der Knickung die Eckquadern des östlichen Hauses bis zum dritten Geschoss zum Vorschein. In einer weiteren, in die Mitte des 15. Jahrhunderts zu datierenden Bauetappe wurde das Vorderhaus um den 3,5 Meter messenden Zwischenraum bis zum Hinterhaus nach Süden verlängert und wohl gleichzeitig mit dem westlichen Haus vereinigt. Aus dieser Zeit hat sich im dritten Stock ein gotisches Fensterchen erhalten. Am verschiedenen Niveau der Fenster im ersten beziehungsweise ersten und zweiten Stock an der Vorder- und Rückseite sind

die beiden Gebäudeteile noch zu erkennen. Jedenfalls zwischen 1534 und 1540 ist die Neumarktfassade vom zweiten Stockwerk an neu gestaltet worden.

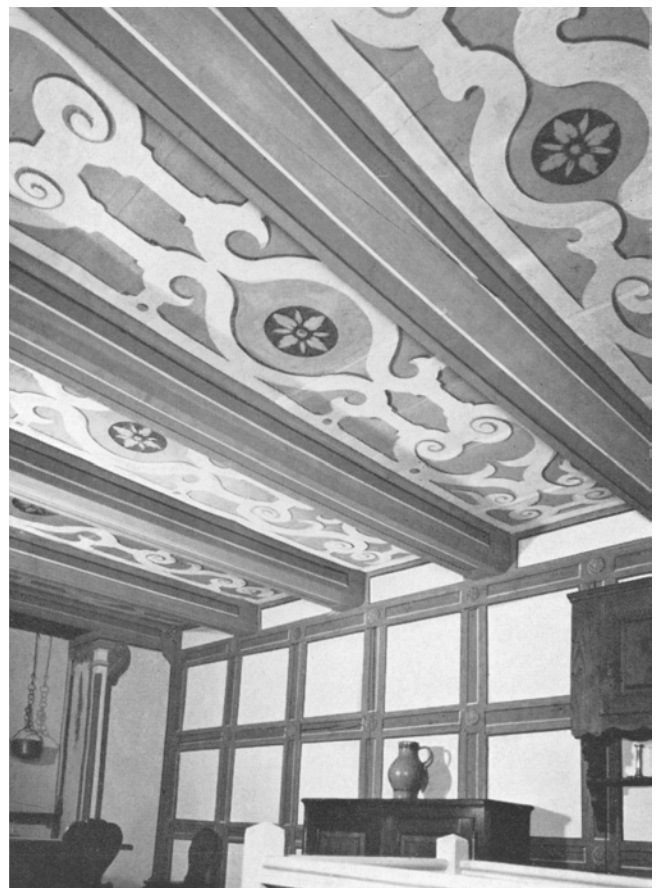
Rindermarkt 11, bemalte Balkendecke nach Entfernung der Kassettendecke.

In dem bis 1567 vom Maler Hans Asper bewohnten Haus kam anlässlich der Renovation des Nordzimmers im ersten Stock unter der barocken Kassettendecke eine mit Renaissance- Rollwerk bunt bemalte Balkendecke zum Vorschein.

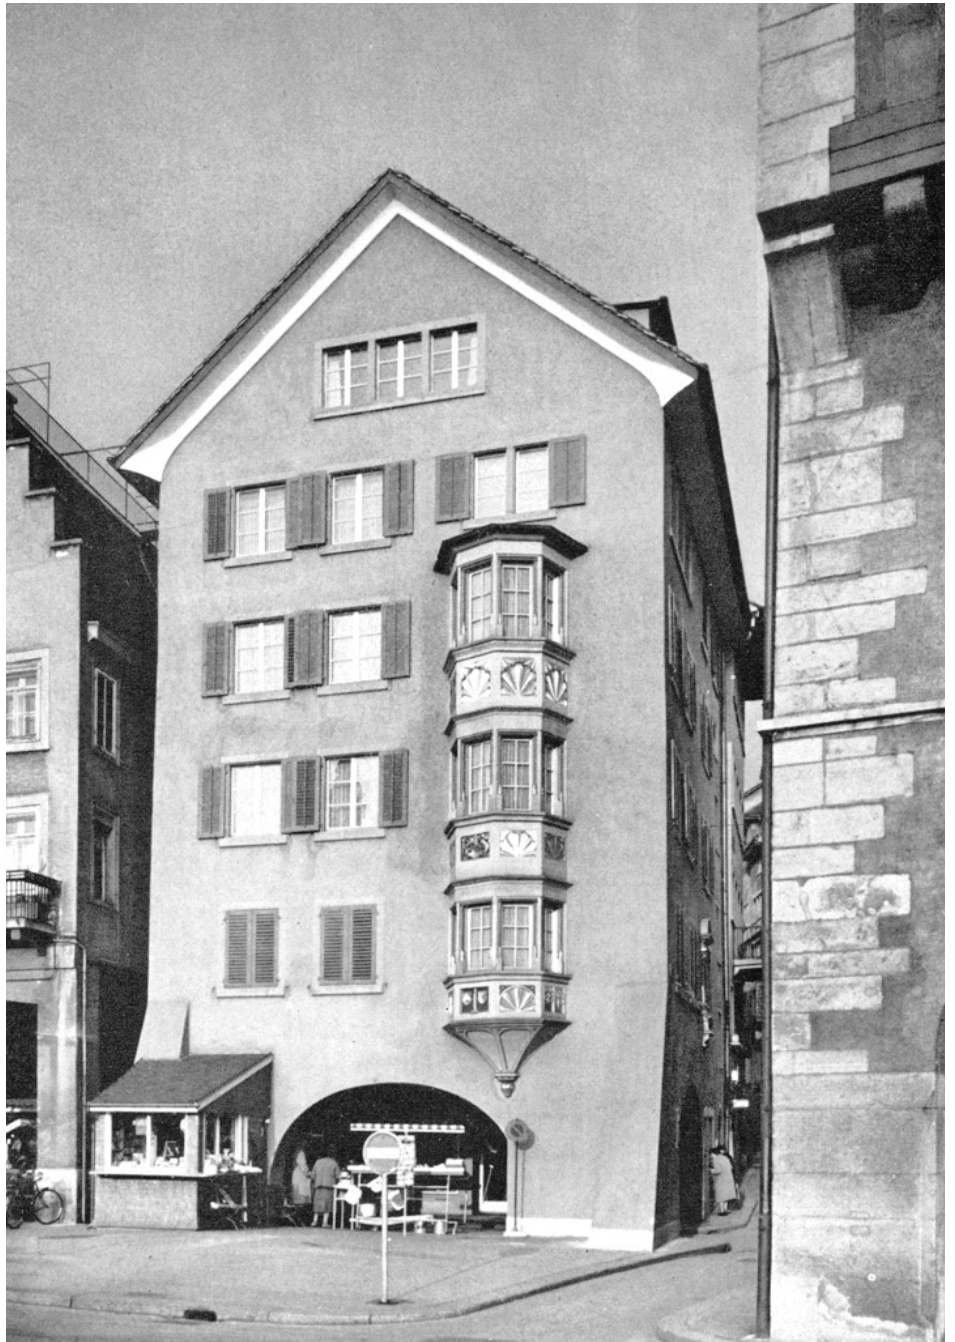
Haus zur Kerze mit Erker von 1548,  
nach dem Umbau 1959.

Der Abbruch des durch seinen dreigeschossigen Erker ausgezeichneten Hauses, das allerdings in ähnlicher Weise rekonstruiert werden sollte, wurde durch Stadtratsbeschluss verhindert. Es gelang der Stadt in langen Verhandlungen, von der Bauherrschaft die Zustimmung zur Erhaltung der Fassaden und des Treppenhauses mit der Wendeltreppe aus
