# ZÜRCHER DENKMALPFLEGE

1. BERICHT 1958/1959

Zürich 1961

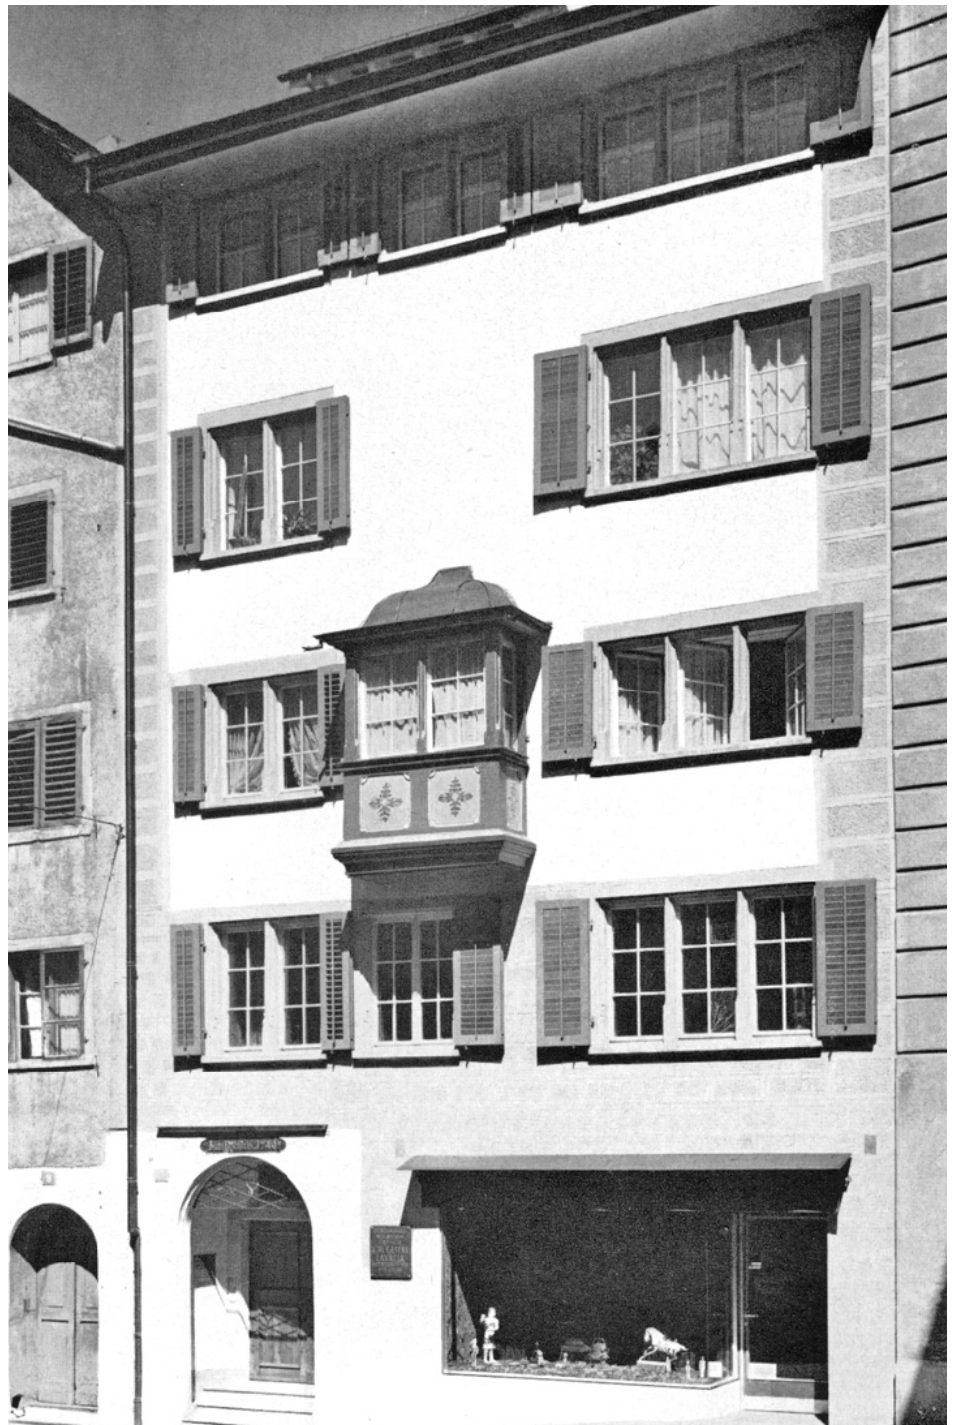
Spiegelgasse 11, Südfassade nach dem Umbau 1957.

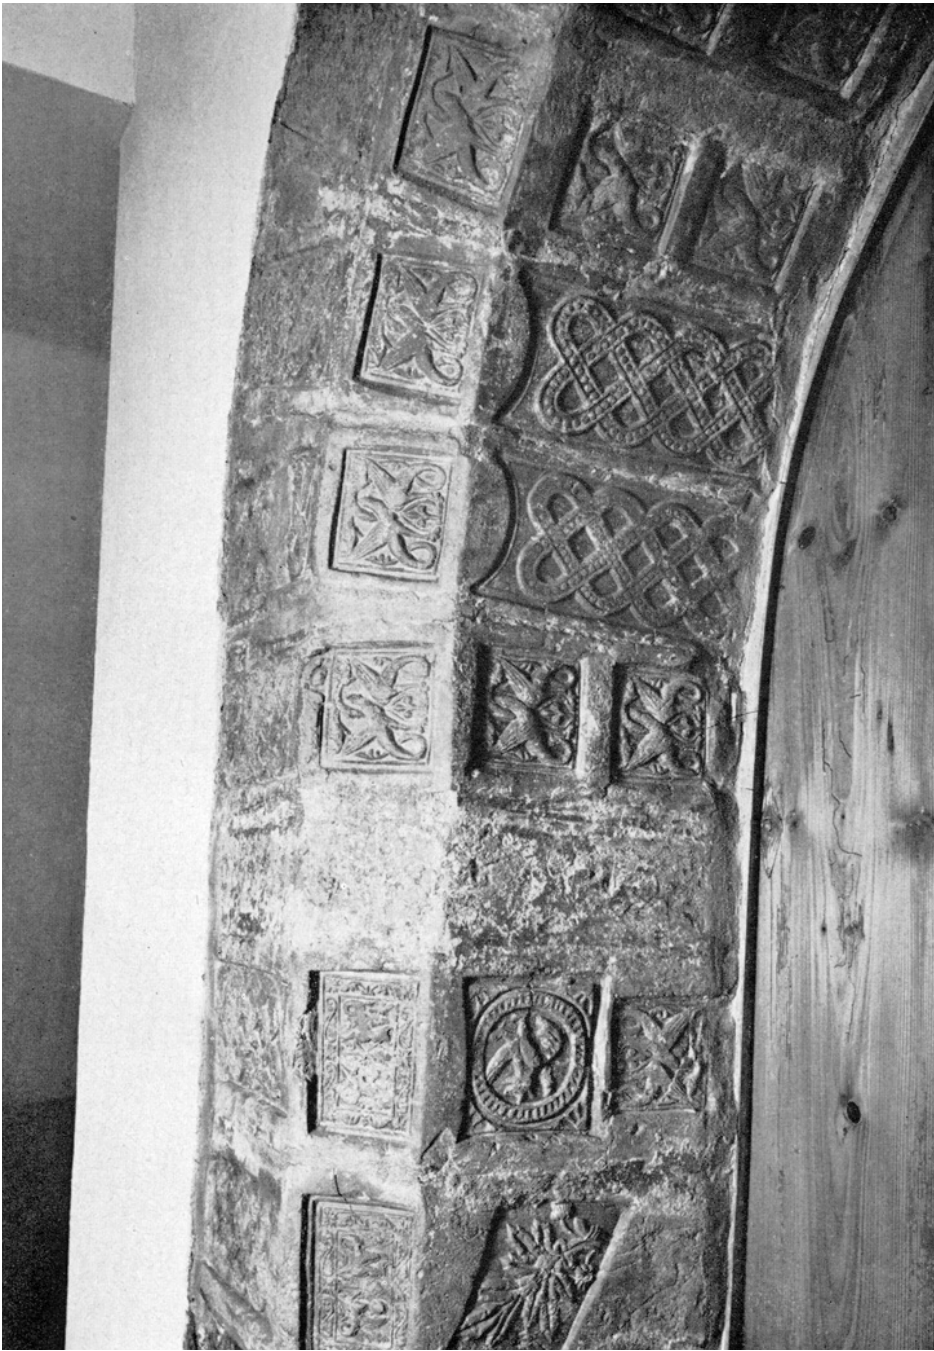
Spiegelgasse II, Bogentürgewände  
aus St.-Urban-Backsteinen,  
um 1270–75 (Ausschnitt).

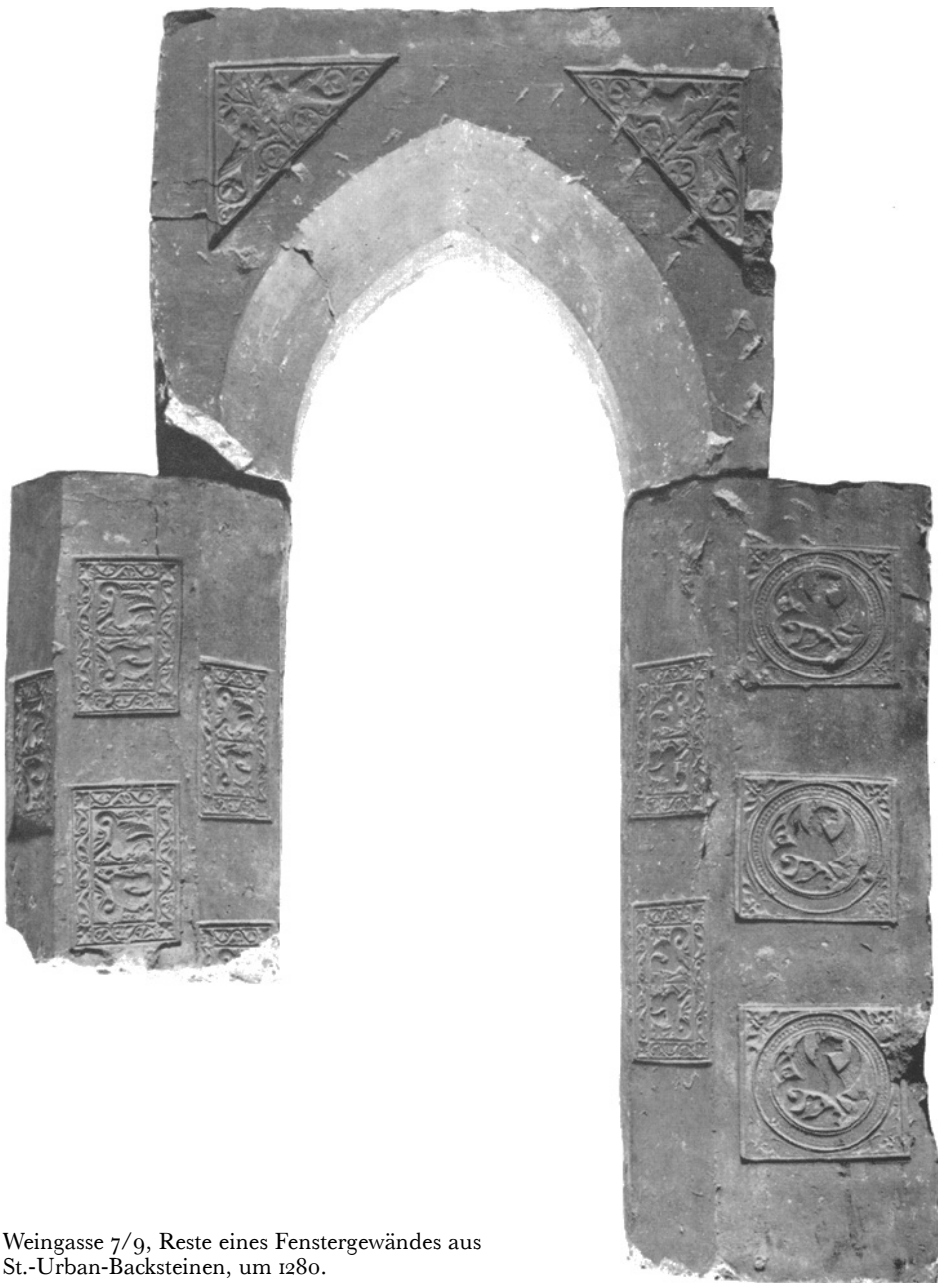
Weingasse 7/9, Reste eines Fenstergewändes aus St.-Urban-Backsteinen, um 1280.

Anlässlich des Abbruches der Häuser im Jahre 1956 wurden in der Brandmauer Sankt-Urban-Backsteine gefunden, die Bestandteile eines spitzbogigen Fenstergewändes gewesen waren. Die Steine sind in die Zeit um 1280 zu datieren und geben einen wertvollen Hinweis auf die Erbauungszeit der erst für das 14. Jahrhundert urkundlich belegten Häuser. Die Steine wurden ins Landesmuseum verbracht.

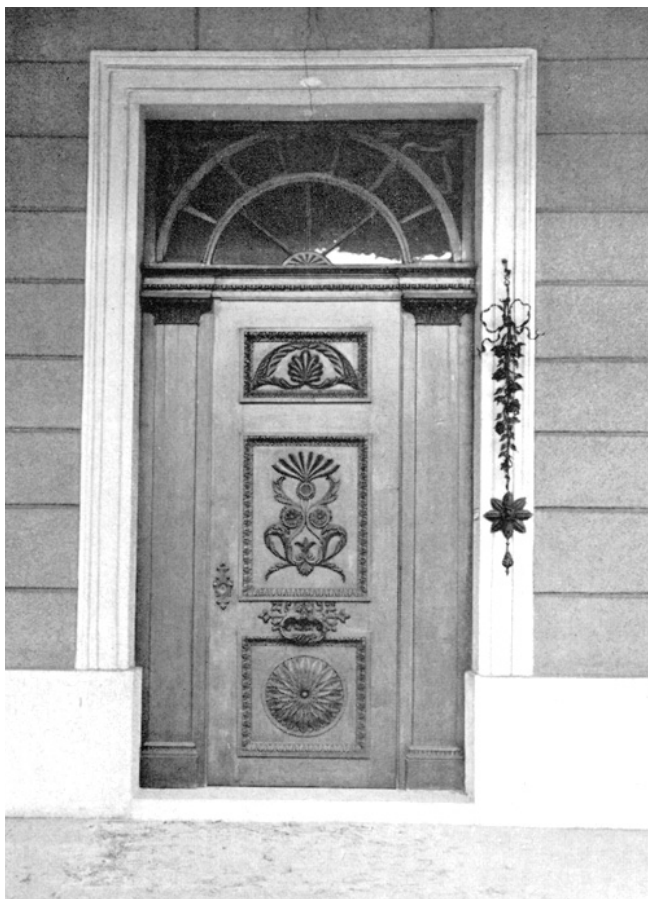
Enge, Haus zur Palme, Haustüre.

Da es nicht möglich gewesen war, das 1835 bis 1837 erbaute klassizistische, von schönem Baumbestand umgebene Haus «Zur Palme» zu erhalten, wurden alle bemerkenswerten Einzelteile photographiert. Die drei besten der im Hause befindlichen Empireöfen wurden ausgebaut und ins Depot verbracht, ebenso die schöne Empirehaustüre. Ferner wurden einige Türschilder, darunter ein schönes Empiremessing-schild, sichergestellt. Mit dem Abbruch des Hauses wurde Ende 1959 begonnen.

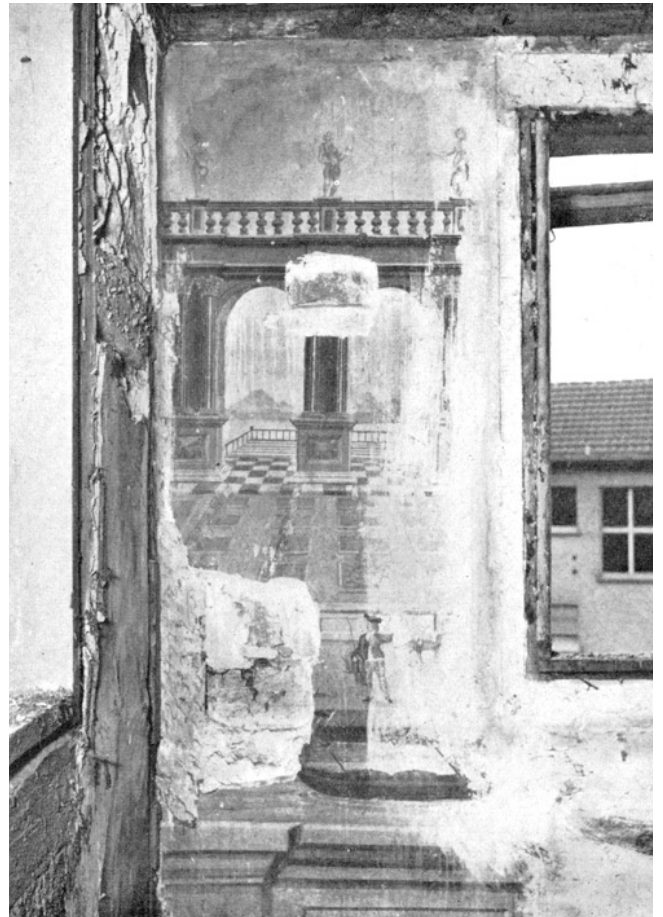
Högg, Limmattalstrasse 11, barocke Dekorationsmalerei.

Anlässlich des Abbruches (März 1959) des Lehenhauses des «Roten Ackersteins», erbaut um 1645, konnte in letzter Minute der grösste Teil der barock bemalten Holzdecke sichergestellt werden. Die besten Teile davon wurden im Ortsmuseum im neuen Kirchgemeindehaus Höngg eingebaut und von Maler Rüdin restauriert. Die gleiche Bemalung wies eine Decke auf, die 1953 beim Abbruch des «Neuenhofes» (Talacker 5) zum Vorschein kam und nach 1684 zu datieren ist. Die Decke im Lehenhaus stammt somit nicht aus der Erbauungszeit, sondern wohl erst aus der Zeit, da das Herrenhaus 1674 errichtet worden ist. – Hinter dem Getäfer kamen am 10. März Barockmalereien zum Vorschein (Schloss mit Vorplatz und Figuren, Bild des «Roten Ackersteins»), deren lebendige Farben gut erhalten waren. An eine Sicherung war angesichts des raschen Hausabbruches nicht mehr zu denken. Der Besitzer brach zwei Einzelheiten aus; das übrige wurde in Farbdias aufgenommen.

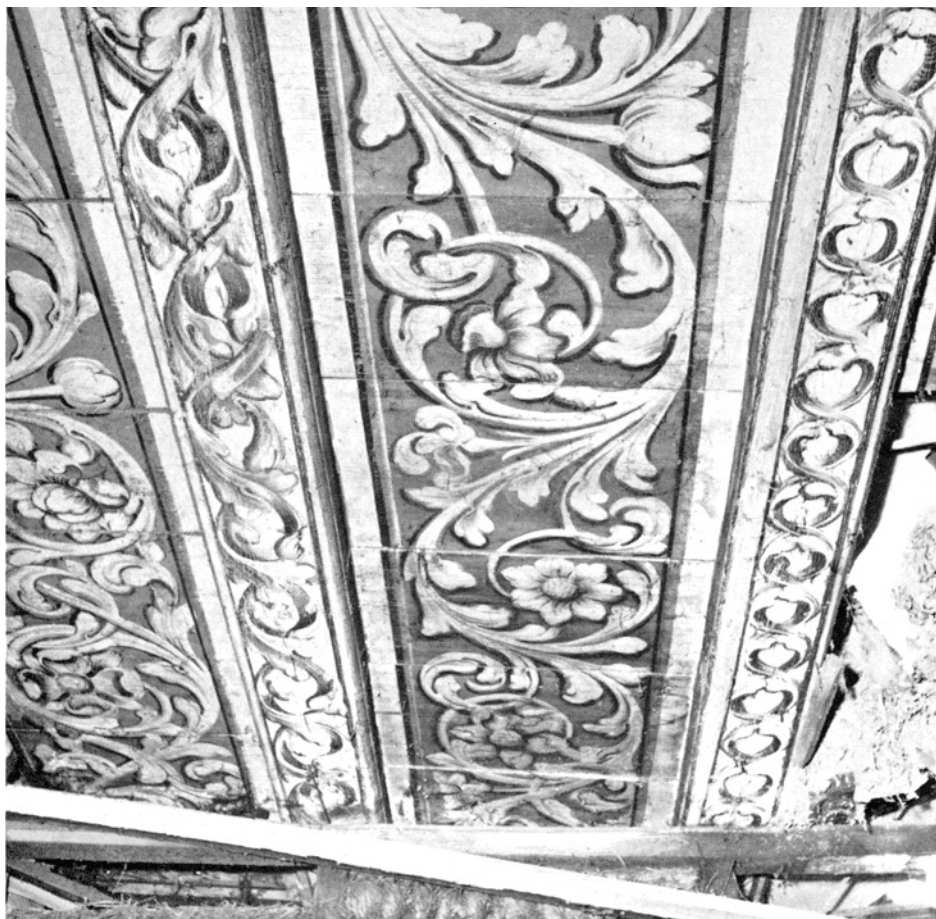
Höngg, Limmattalstrasse 11, bemalte Holzdecke, spätes 17. Jahrhundert.
