Zürcher Archäologie

Die spätantike Befestigung von Kloten

Zürcher Archäologie Heft 28

(Grabung Pfarreizentrum 1989/1990)

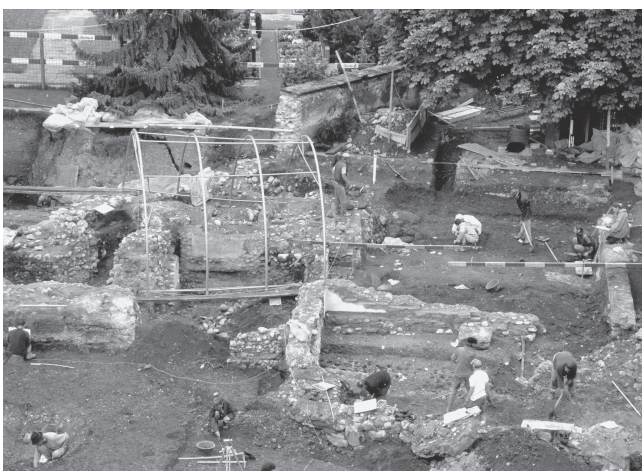
Abb. 4. Kloten. Pfarreizentrum. Fortgeschrittener Zustand der Grabung in der Südostecke der Fläche. Der längste erhaltene Abschnitt der Befestigungsmauer (Pos. 10) ist im Bild links zu erkennen; die meisten übrigen Mauern sind neuzeitlich. Blick nach Osten.

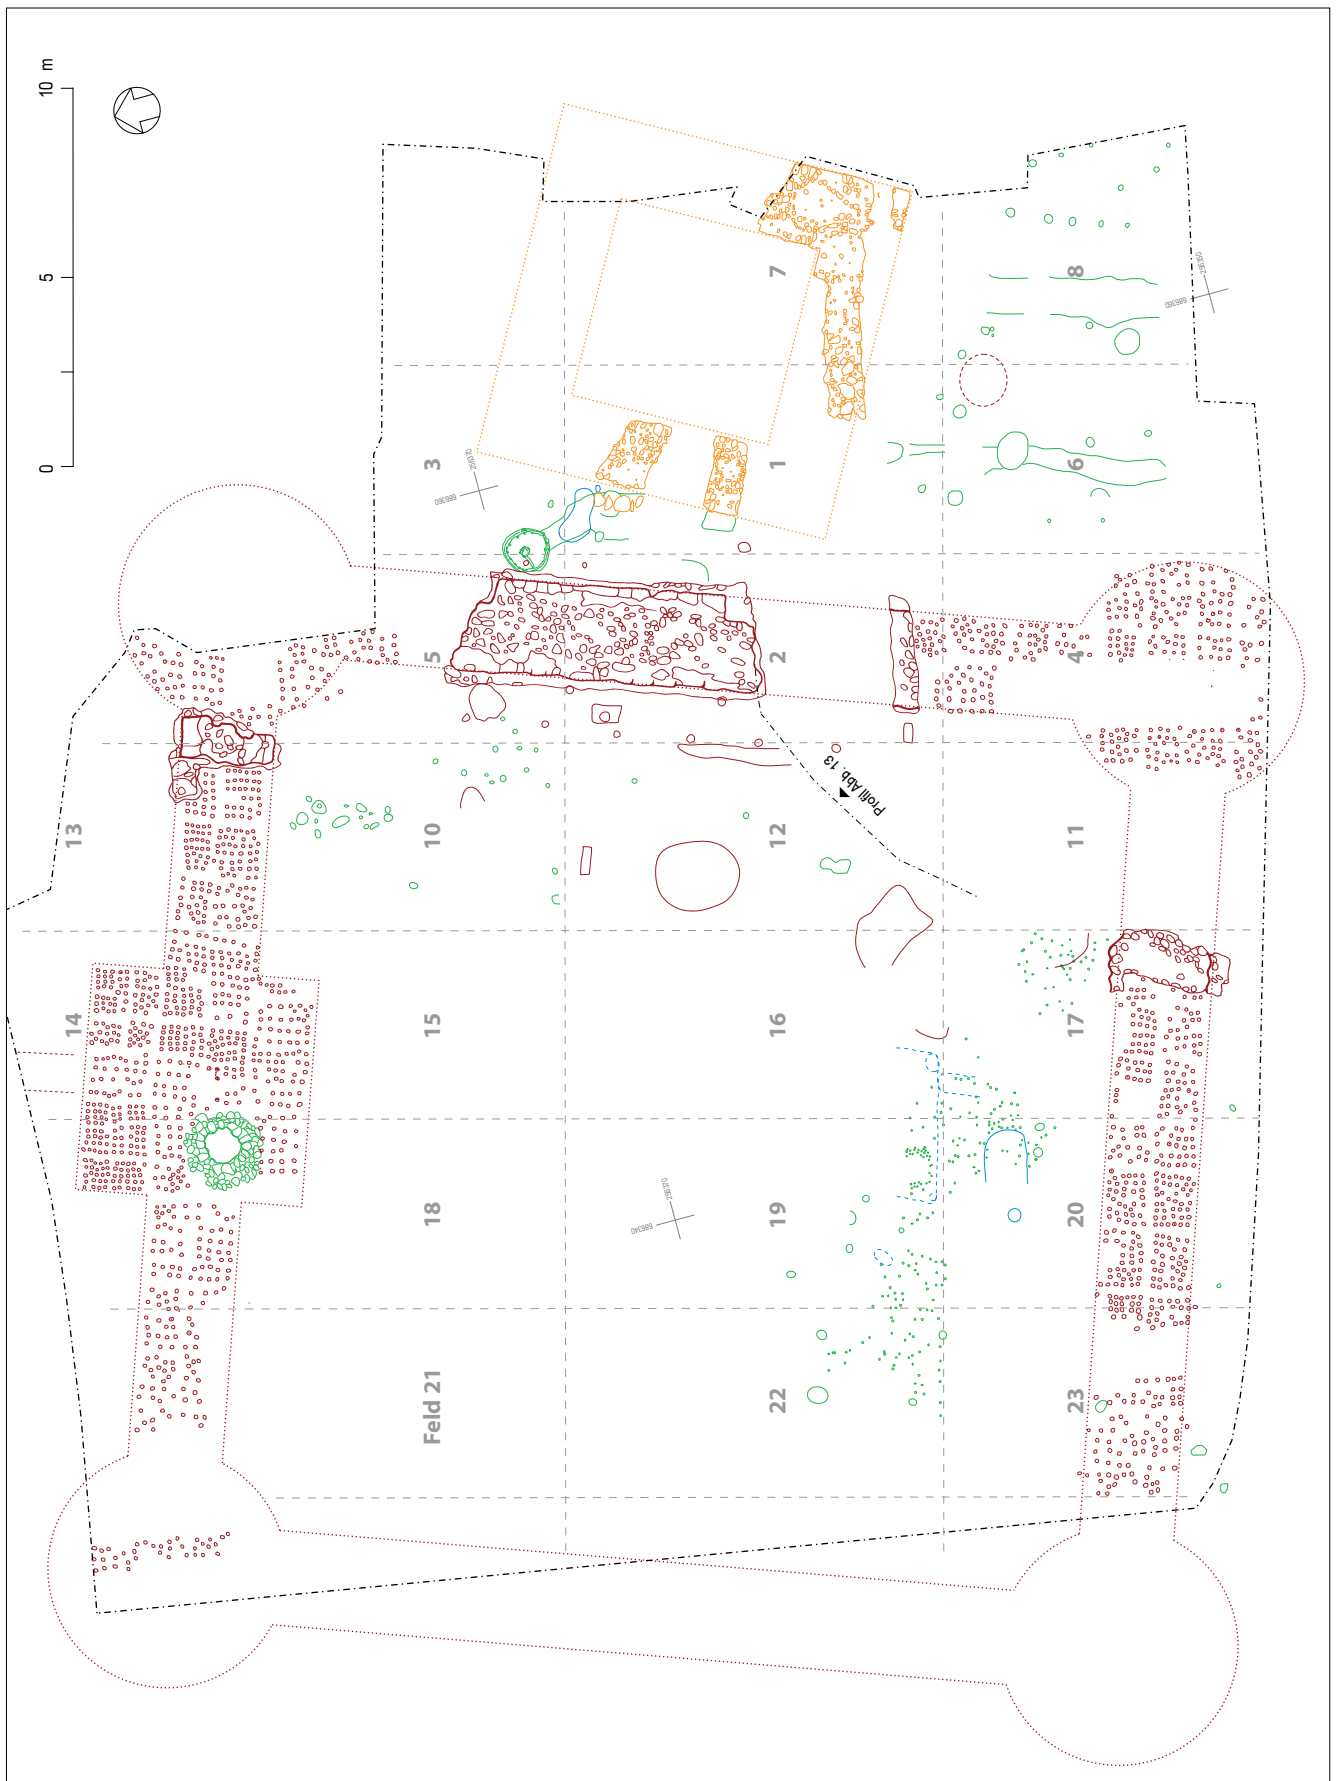
Abb. 6. Kloten. Pfarreizentrum. Gesamtplan der Befunde. Baustrukturen und eingetiefte Strukturen. Grün: Phase A; rot: Phase B; blau: Phase C; gelb: Phase D; gestrichelte Linien: Phasenzuweisung unsicher; punktierte Linien: Ergänzungen. M. 1:200.

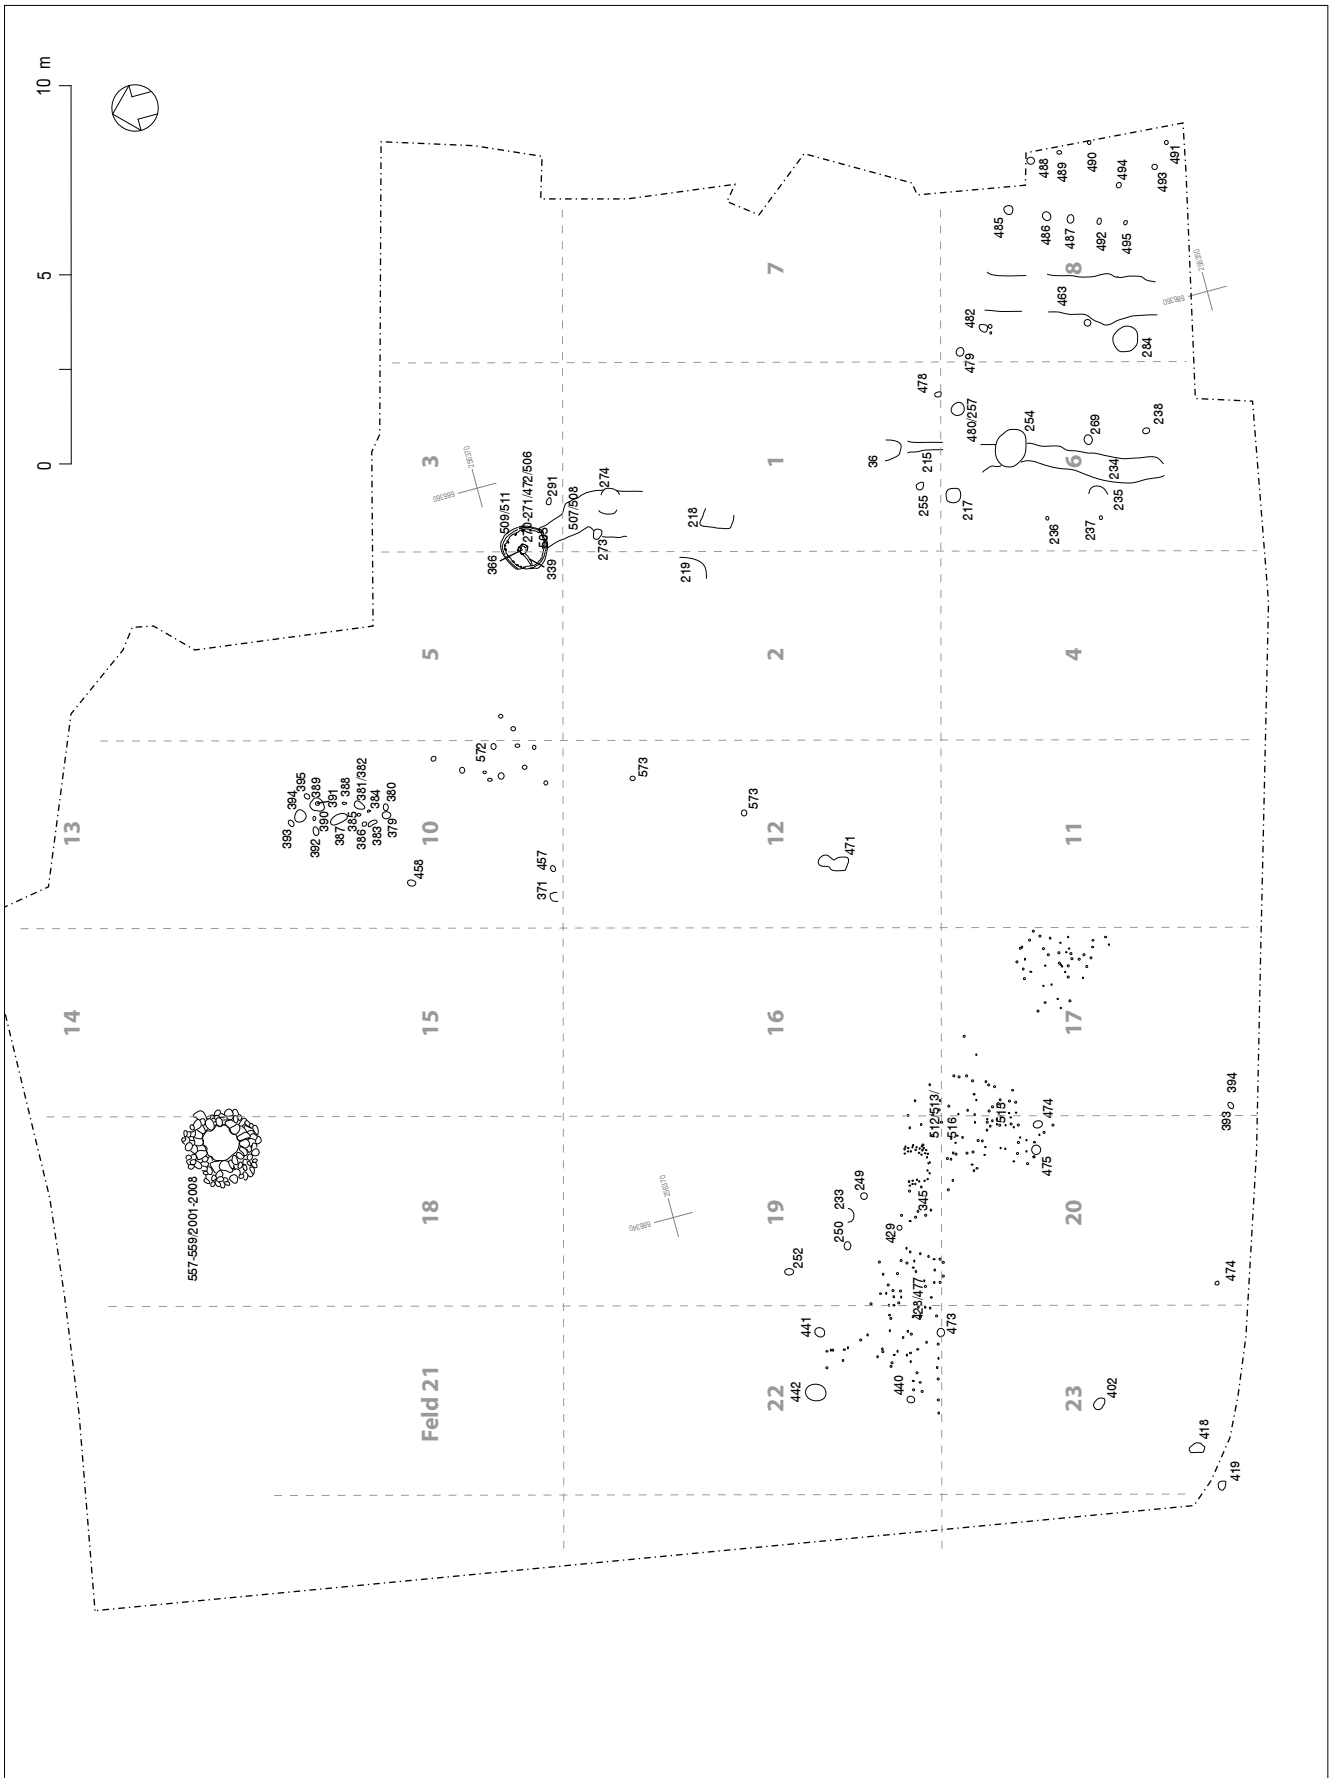
Abb. 7. Kloten. Pfarreizentrum. Phase A. Befundplan. Baustrukturen und eingetiefte Strukturen. M. 1:200.

teil der als vorbefestigungszeitlich angesprochenen, eingetieften Strukturen (Pfostenlöcher, Gruben etc., vgl. Abb. 7). Diese griffen teilweise bis in die darunter liegenden, natürlich anstehenden Schichten des C-Horizonts ein. Einige dieser Strukturen zeichneten sich bereits an der OK des Schichtpakets Pos. 88 ab, die meisten traten aber erst während des mittels Abstichen vorgenommenen Abbaus auf unterschiedlichen Niveaus zu Tage. Wegen der maschinellen Vorgehensweise war eine klare Schichtzuweisung kaum möglich. Für eine ganze Reihe dieser Strukturen bleibt letztlich unklar, von welchem Niveau aus sie eingetieft worden waren.

Anhand der stratigraphischen Beobachtungen auf der Grabung lässt sich eine Serie eingetiefter Strukturen östlich der Befestigung mit einiger Wahrscheinlichkeit der vorbefestigungszeitlichen Phase A zuweisen (vgl. Abb. 7). Neben mehreren, nicht genauer ansprechbaren Pfostennegativen und Gruben²⁴ fallen zum einen zwei längliche, grabenartige Strukturen (Pos. 234, 215, 463, evtl. zugehörig Pos. 36, 254), zum andern eine Reihe mit fünf Pfostennegativen (Pos. 485–487, 492, 495) auf, die alle mehr oder weniger parallel zur Ostmauer der nachmaligen Befestigung verlaufen.

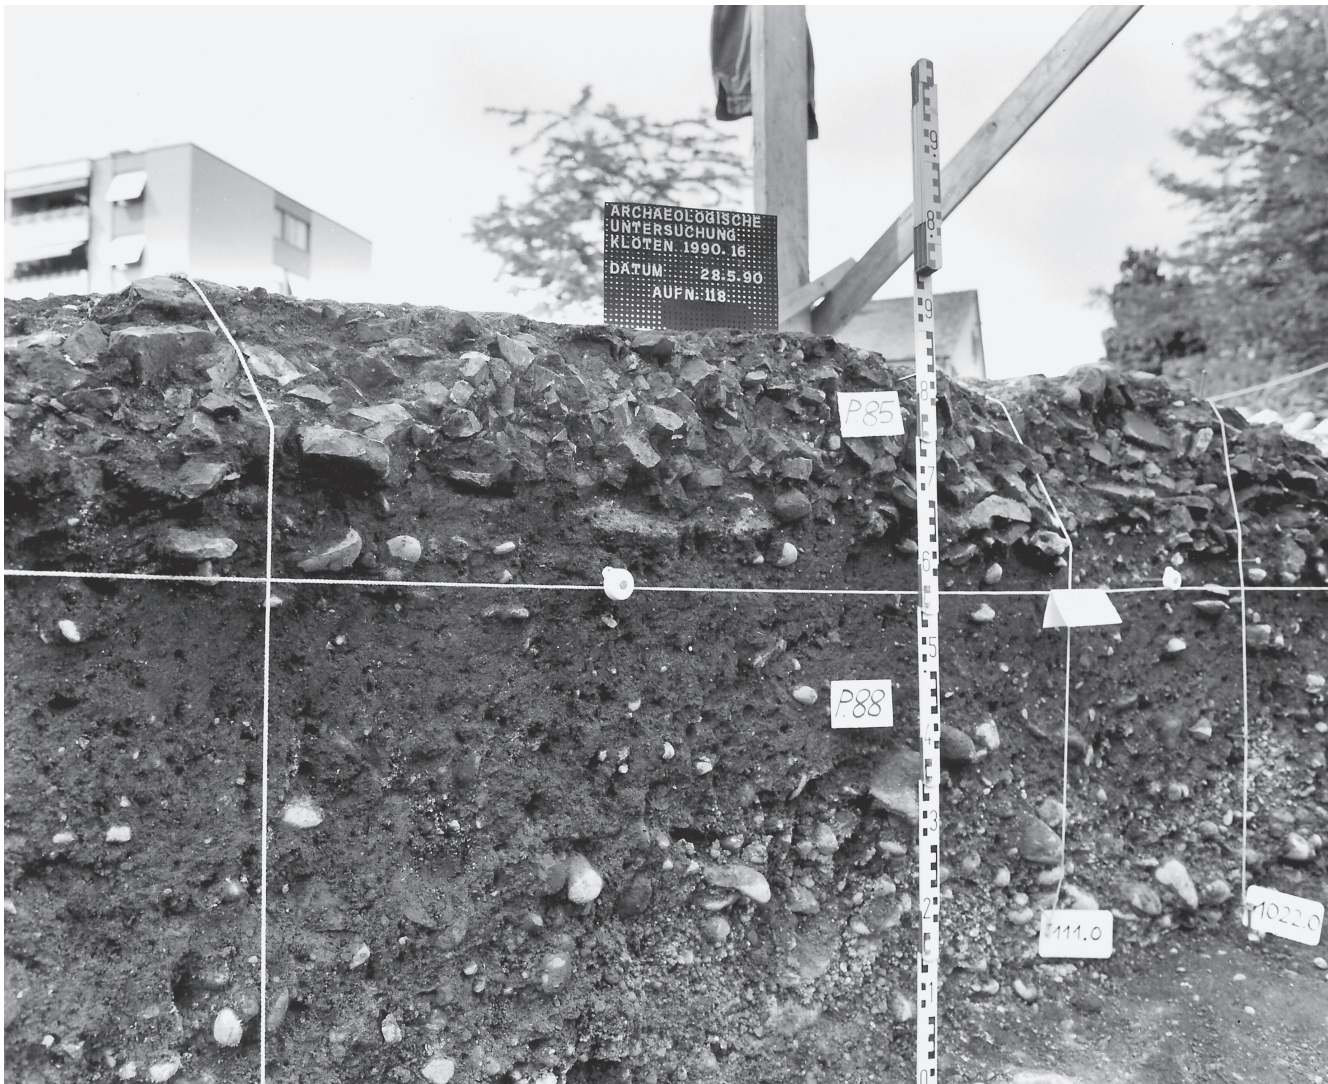
Abb. 8. Kloten. Pfarreizentrum. Feld 12. Profilschnitt mit dem vorbefestigungszeitlichen Schichtpaket Pos. 88. Blick nach Nordwesten.

Eine der auffälligsten vorbefestigungszeitlichen Befundseinheiten ist die Schichtablagerung Pos. 88, welche in den ungestörten Bereichen der Ausgrabungsfläche grossflächig nachgewiesen werden konnte¹⁷ (Abb. 8). Die beim Abbau gemachten Beobachtungen lassen vermuten, dass es sich dabei nicht um eine, sondern um ein ganzes Paket von mehreren, nur schwer voneinander unterscheidbaren Schichten handelt. Das nur auf den ersten Blick homogene, zwischen 30 und 40 cm mächtige, mit Kieseln, Ziegelfragmenten, Mörtelresten und Holzkohleresten durchmischte, humos-lehmige Schichtpaket lieferte nicht nur zahlreiche Funde¹⁸, sondern beinhaltete zudem den Gross-

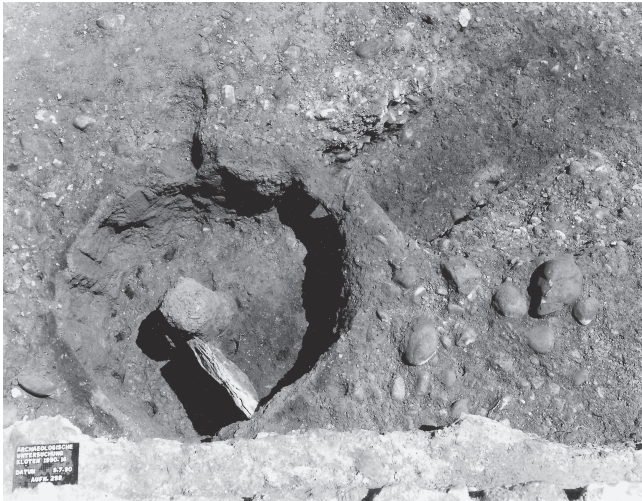
Abb. 9. Kloten. Pfarreizentrum. Phase A. Töpferofen (Pos. 271). Blick nach Osten.

Im Bereich der Felder 1, 3 und 5 wurden die Überreste eines Töpferofens¹⁹ gefasst (Abb. 9). Die in den anstehenden B- und C-Horizont eingetiefte kreisrunde Heiz-

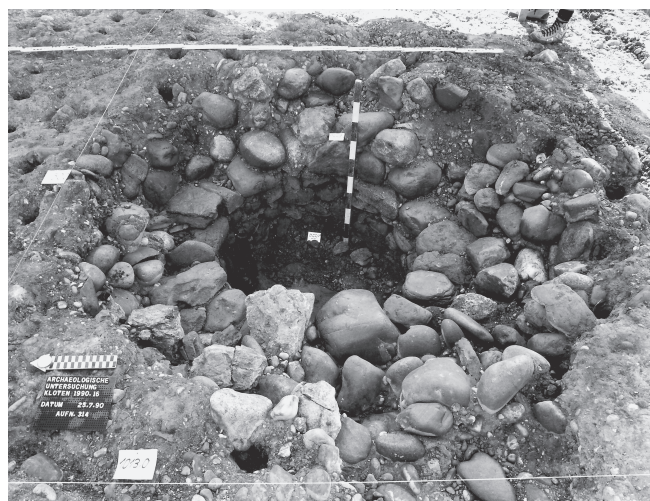
Abb. 11. Kloten. Pfarreizentrum. Phase A. Sodbrunnen Pos. 557–559. Blick nach Osten.

Im Nordteil der Grabungsfläche fand sich ein Sodbrunnen, der rund 4,5 m bis auf ein Niveau von 432,5 m ü.M. in die anstehenden Schichten des B-Horizonts eingetieft worden war. Der Schacht war aus einer mit Kieselsteinen hinterfüllten Wandung aus trocken vermauerten Bollensteinen (Pos. 557–558, 2001–2003) gefertigt (Abb. 11). Sein Innendurchmesser betrug rund 1 m. Gemäss den Beobachtungen zu den Verfüllschichten im Schachtinnern (Pos. 543, 559, 2005–2007) kann davon ausgegangen werden, dass der Sodbrunnen nach einem Teileinsturz aufgegeben und gezielt verfüllt worden war. Dabei entledigte man sich offenbar mehrerer Tierkadaver, darunter sechs Hunde, diverser Schlachtabfälle von Rindern, Schweinen, Ziegen und Kleintieren²² sowie grösserer Mengen Baumaterial (Ziegel). Einzelne datierbare Funde sprechen für eine Aufgabe und Verfüllung des Brunnens im 3. Jh.²³

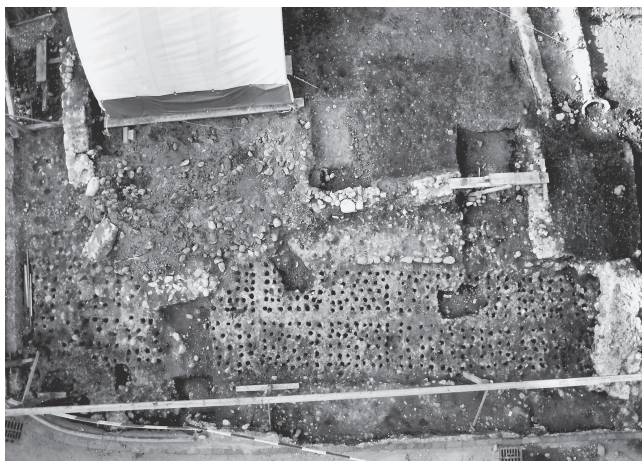
Abb. 14. Kloten. Pfarreizentrum. Phase B. Feld 17; 20; 23. Aufsicht auf die Fundamentpfählung unter der Befestigungsmauer Süd. Blick nach Norden.

Die zwischen 2,7 und 2,9 m breiten und im Schnitt rund 0,7 m tiefen Fundamentgräben wurden im Querschnitt flach U-förmig ausgehoben. An ihrer Sohle konnten im Rahmen der Ausgrabung zahlreiche Negative von Holzpfosten mit Durchmessern von 6–14 cm dokumentiert werden (vgl. Abb. 12, 14–15). Die 40–70 cm tiefen Negative zeichneten sich teils als Hohlräume ab, teils waren sie mit lockerem Erdreich verfüllt. Reste der Pfosten selbst konnten nicht mehr beobachtet werden, so dass die verwendete Holzart unbekannt bleibt. Offenbar handelt es sich um die Überreste einer Pfählung, die den Baugrund

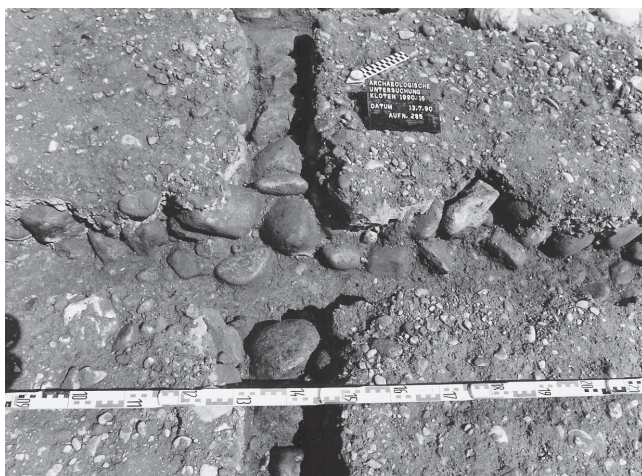
Abb. 16. Kloten. Pfarreizentrum. Phase B. Feld 2. Detail vom Negativ des Balkenrosts unter der Befestigungsmauer Ost (Pos. 10). Blick nach Osten.

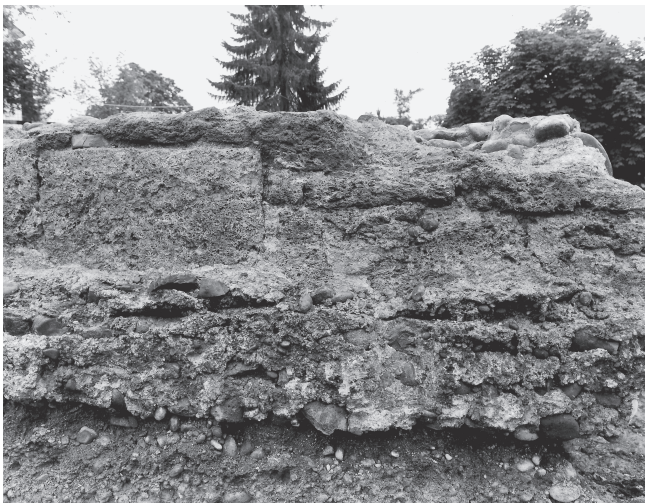
Abb. 22. Kloten. Pfarreizentrum. Phase B. Befestigungsmauer Ost (Pos. 10), Detail der Innenseite mit Mauerschale aus Tuffsteinblöcken. Blick nach Osten.

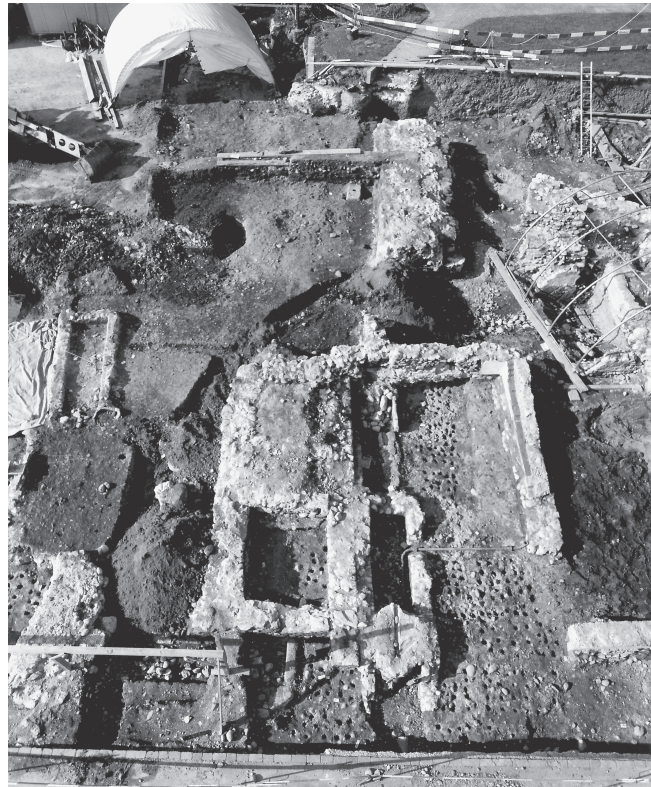
Abb. 23. Kloten. Pfarreizentrum. Phase B. Feld 2; 4; 11. Fundament- pfäh- lung SE-Turm, im Hintergrund die Befestigungsmauer Ost (Pos. 10). Blick nach Norden.

An den Kreuzungspunkten der drei sicher nachgewiesenen Mauerfluchten verbreitert sich die oben beschriebene Fundamentsubstruktion aus Pfählen und Balkenrost.

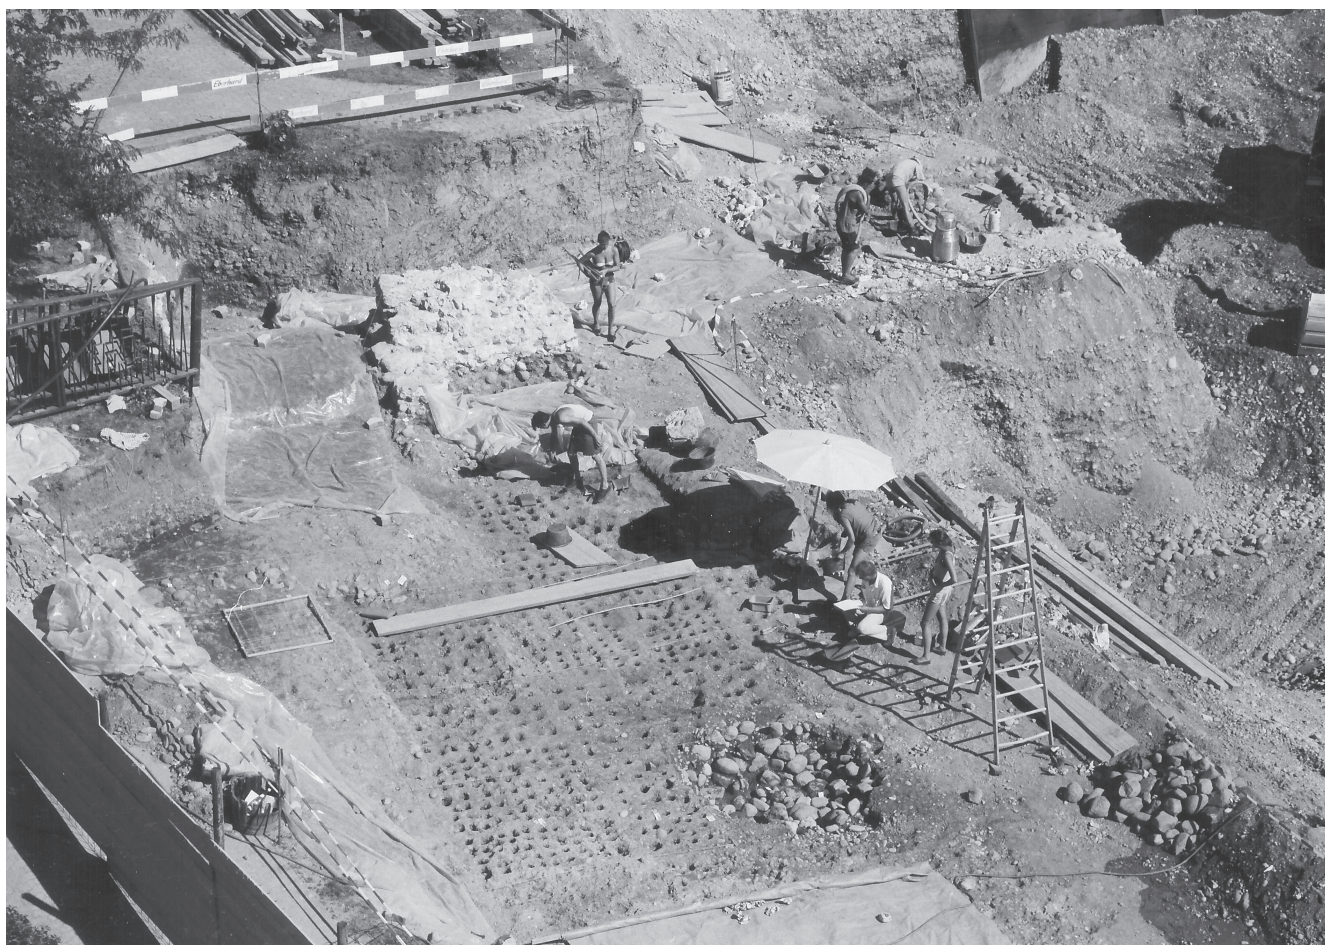
Abb. 25. Kloten. Pfarreizentrum. Phase B. Übersicht der Fundamentpfählung Torbau/Torturm. Blick nach Südosten.

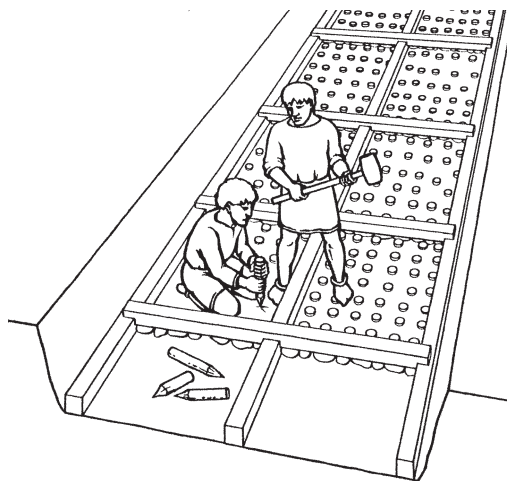
Abb. 26. Kloten. Pfarreizentrum. Phase B. Rekonstruktion des Bauablaufs der Befestigungsmauer. Phase 1: Ausheben der Fundamentgrube, Verlegen des Balkenrosts, Einrammen der Fundamentpfähle.

1. (Abb. 26): Der Fundamentgraben wurde gemäss dem geplanten Grundriss ausgehoben. Dann wurden die Längsbalken des Balkenrosts verlegt, jeweils einer am Rand und einer in der Mitte des Fundamentgrabens. Rechtwinklig dazu kamen in einem mehr oder weniger regelmässigen Abstand von rund 1,5 m die Querbalken zu liegen, wobei diese mit einem Balkenlager aus Bollensteinen unterlegt wurden. Erst jetzt wurden in die rechteckigen Zwischenräume des Balkenrosts die Pfähle eingerammt.

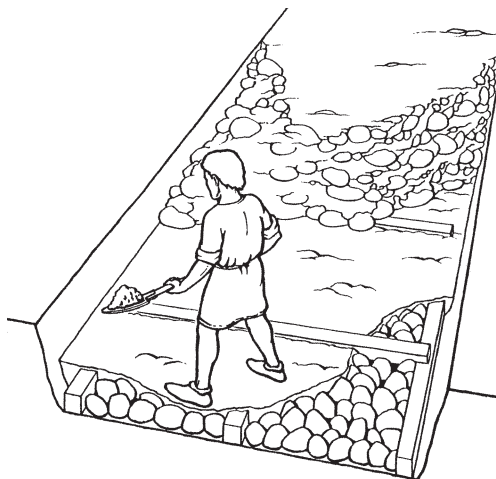
Abb. 28. Kloten. Pfarreizentrum. Phase B. Rekonstruktion des Bauablaufs der Befestigungsmauer. Phase 3: Auffüllen der Fundamentgrube mit Erde bzw. Stein-Mörtel-Gemisch.

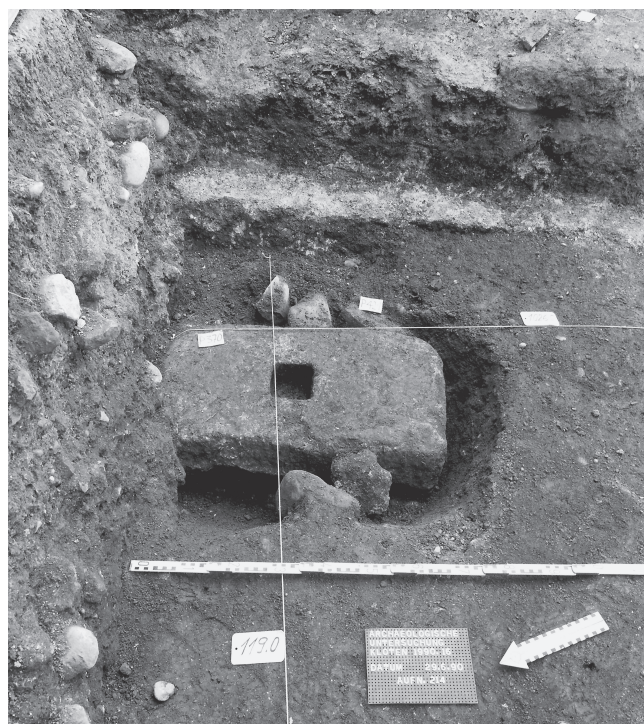
Abb. 30. Kloten. Pfarreizentrum. Phase B. Feld 2. Steinblock Pos. 370 mit quadratischer Abarbeitung (Pos. 369, vermutlich Überrest der Innenbebauung. Blick nach Osten.

Überreste der Innenbebauung der Befestigung konnten nur noch punktuell gefasst werden. Es handelt sich um isolierte Befunde wie der Steinquader Pos. 370 (Abb. 30), der angesichts der rechteckigen Abarbeitung Pos. 369 offenbar als Fundament für einen Holzpfosten gedient hat, oder die Steinquader Pos. 433 und 451 (vgl. Abb. 12). Vermutlich sind es Reste der Substruktion einfacher Holz-Lehm-Bauten. Überreste solcher leichter Konstruktionen fanden sich auch in Form zahlreicher verkohlter Holzbalken, welche insbesondere in den Zerstörungshorizonten der Phase B3 an der Innenseite der Ostmauer Pos. 10 beobachtet wurden⁷³. Die zahlreichen römischen Ziegelfragmente, die vor allem in den über den Nutzungshorizonten liegenden Zerstörungsschichten der Phase B3 und C1 nachgewiesen sind⁷⁴, können als Beweis dafür gelten, dass es im Innern der Befestigung Gebäude gegeben haben muss, die mit Ziegeldächern gedeckt waren⁷⁵. Die brandgerötete Steinplatte Pos. 353 sowie die Struktur aus kreisförmig angeordneten Bollensteinen und Ascherückständen Pos. 306 zeigen zwei mindestens temporär genutzte Feuerstellen an (vgl. Abb. 12). Eine grössere Anzahl Tubulus-Fragmente, die vornehmlich im Bereich der NE-Ecke der Befestigung in Zerstörungsschichten der Phasen B3 und C1 zum Vorschein kamen, belegen möglicherweise ein beheiztes Gebäude/einen beheizten Raum innerhalb der Befestigung.

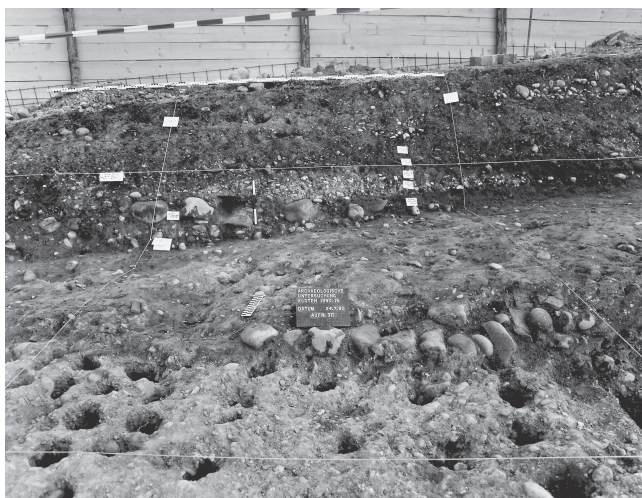
Abb. 31. Kloten. Pfarreizentrum. Phase B. Feld F14, Grabungsrand Nord. Kieskoffer Pos. 565 (Zugangsweg zur Befestigung). Blick nach Norden.

Am Grabungsrand nördlich des Torbaus/des Torturms wurde im Profil ein auffälliger Kieskoffer Pos. 565 beobachtet⁸² (Abb. 31). Dieser konnte zwar nicht mehr in der Fläche untersucht werden, seine Lage in der Fortsetzung der Mittelachse der Anlage/des Torbaus, die stratigraphische Einbettung in ungestörten Schichten sowie die geringe Breite von rund 2 m, welche gut mit dem schmalen Durchgang im Torbau/Torturm korrespondiert⁸³, machen es aber sehr wahrscheinlich, dass es sich um die Überreste des Zugangswegs zur Festung handelt.

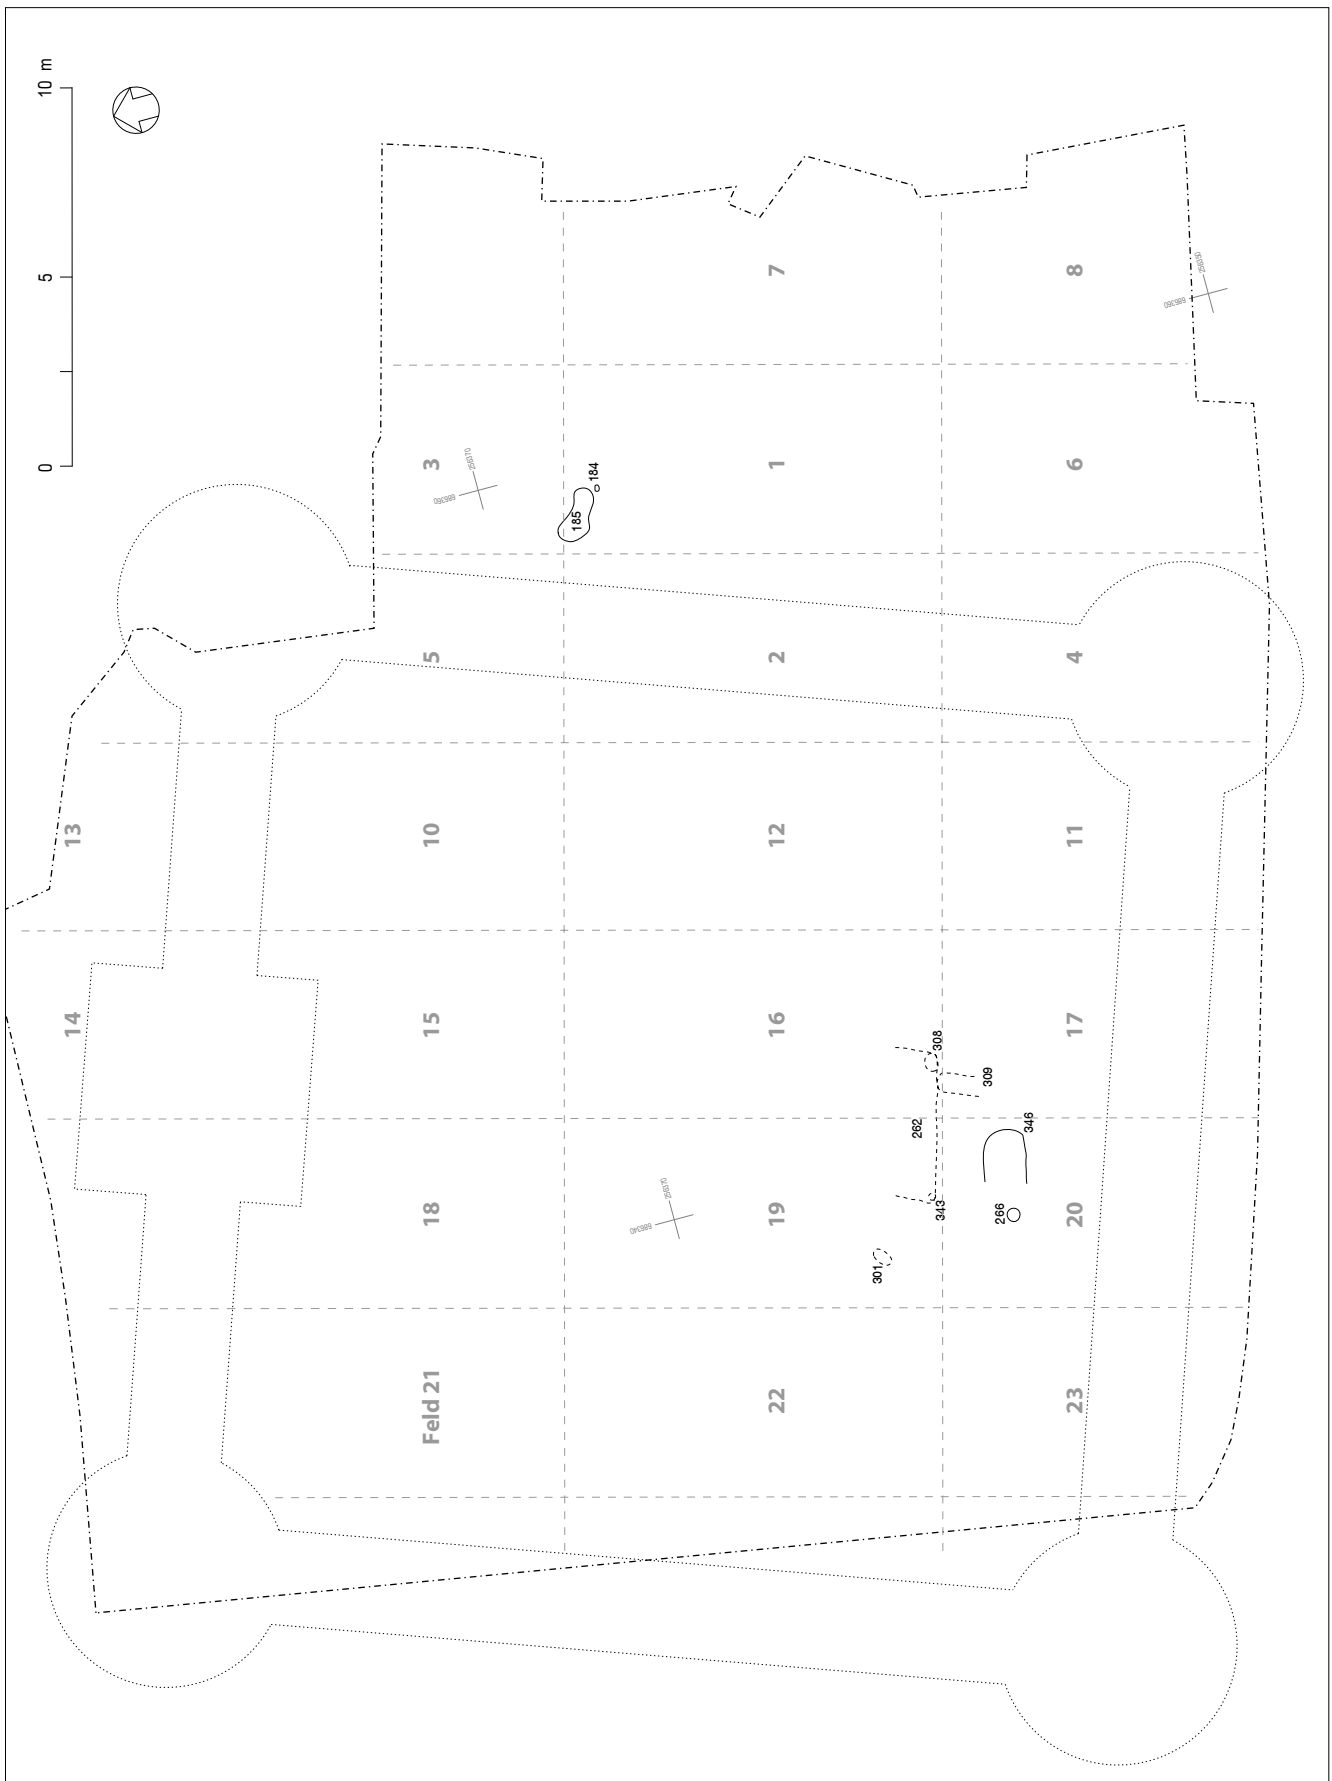
Abb. 32. Kloten. Pfarreizentrum. Phase C. Befundplan. Baustrukturen und eingetiefte Strukturen. Gestrichelte Linien: Phasenzuweisung unsicher. Punktierete Linien: Ergänzungen. M. 1:200.

Im Innern der Befestigung konnte über den Brand/Zerstörungshorizonten der befestigungszeitlichen Innenbebauung eine grossflächige, humos-lehmig durchmischte Schichtablagerung beobachtet werden, die sich insbesondere durch einen hohen Anteil an Ziegelfragmenten auszeichnete (vgl. Abb. 13, Pos. 85, 193)⁸⁹. Mit einigen Tuffsteinbrocken und Mörtelresten enthielt die Schicht Komponenten, die auf eine zumindest partielle Zerstörung der Befestigungsmauer hindeuten. Bei den überaus zahlreichen Ziegelfragmenten dürfte es sich um Überreste der Dachabdeckungen der befestigungszeitlichen Innenbebauung handeln. Die Tatsache, dass diese Ziegelfragmente stark fragmentiert waren und die gesamte Schicht einen relativ hohen Humus-Lehm-Anteil aufwies, macht deutlich, dass es sich nicht um einen in situ erhaltenen Dachversturz handelt. Vielmehr scheint hier eine ursprünglich vorhandene Schuttablagerung aus Ziegeln und Mauerschutt über einen längeren Zeitraum hinweg durch Bodenbildungsprozesse mit Humus- und Lehmantilen angereichert und gleichzeitig durchmischt worden zu sein. In diesem Zusammenhang sei auf einige wenige eingetiefte Strukturen (vgl. Abb. 32, Pos. 266 sowie Pos. 262, 301, 308–309, 343) hingewiesen, die sich jedoch

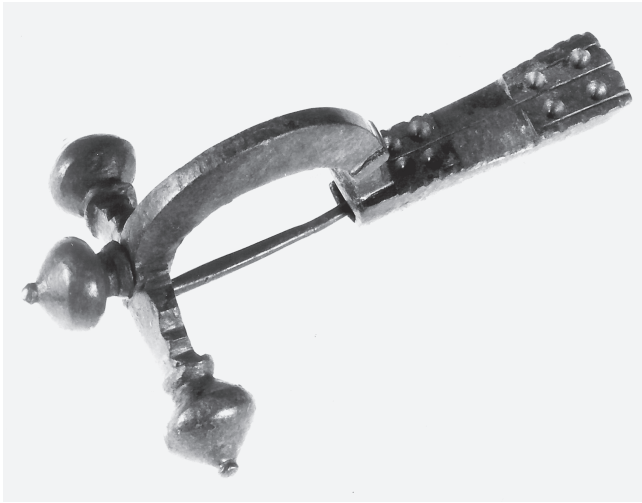
Abb. 40. Kloten. Pfarreizentrum. Phase C1. Zwiebelknopffibel (F41).

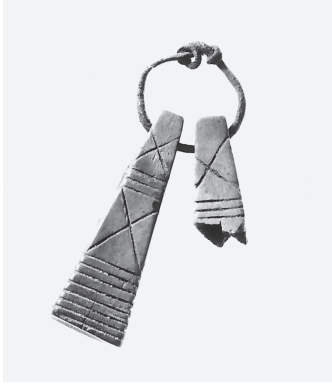
Abb. 44. Kloten. Pfarreizentrum. «Donaramulett» aus Hirschgeweih, mit Ritzverzierung (F64).

Bei den beiden keulenförmigen und mit einem Bronzedraht verbundenen Objekten aus Hirschgeweih F64 handelt es sich um ein sog. Donar-/Herkulesamulett (Abb. 44). Derartige Objekte tauchen im linksrheinischen Gebiet vereinzelt in spätantiken, vor allem aber in frühmittelalterlichen Kontexten auf, wobei Grabfunde vorherrschen¹³⁷. Die besten typologischen Vergleiche für das Stück aus Kloten stammen aus Gräbern, die in einen Zeitraum vom späten 4. bis ins frühe 5. Jh. datiert werden¹³⁸.

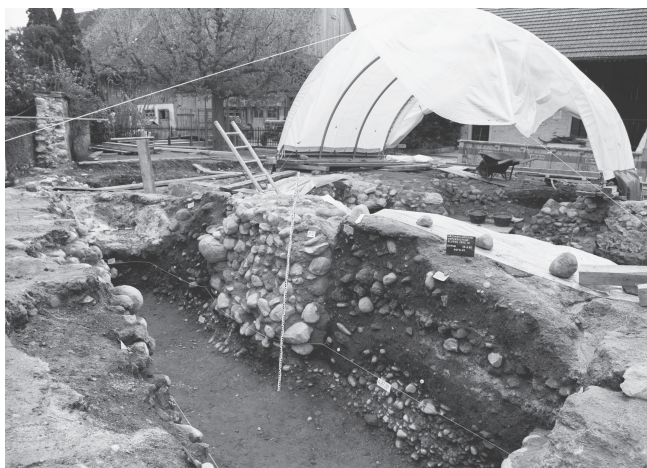
Abb. 51. Kloten. Pfarreizentrum. Durch den Sondiergraben angeschnittene Westmauer des mittelalterlichen Turms, im Hintergrund Reste des Kalkbrennofens.

Die Mauerreste des aller Wahrscheinlichkeit nach quadratischen Turms (Pos. 12, 58, 245) fanden sich rund 1,5–3 m östlich der Befestigung (Abb. 6). Zahlreiche Störungen, bis 1989 bestehende Keller und eine Jauchegrube im südlichen, der aktuelle Friedhof im nördlichen Teil, haben den Turm auf einzelne Mauerfragmente dezimiert; Hinweise auf einen Umfassungsgraben fehlen. Erhalten waren lediglich Teile der Südostecke sowie ein Stück der Westmauer, das allerdings durch die Sondierung 1989 durchschlagen worden war (Abb. 51). Im Friedhofsbereich fand
