Zürcher Archäologie

Heft **21**

Römische Gutshöfe

Der Gutshof Strickhof/Mur in Zürich

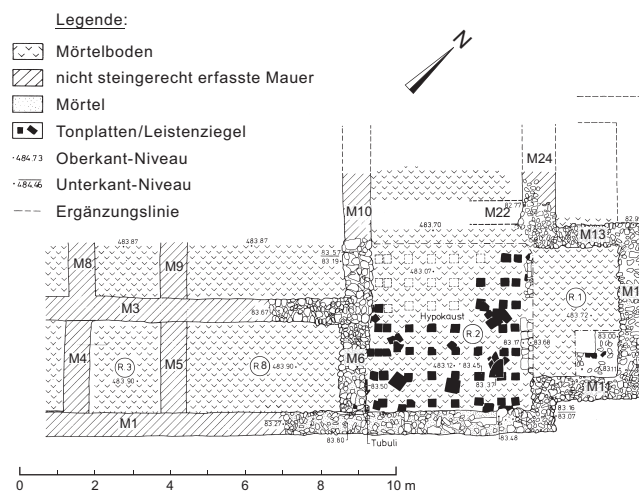
Abb. 6. Zürich-Strickhof/Mur. Gebäude A, Nordostteil, steingerechter Plan. M. 1:200.

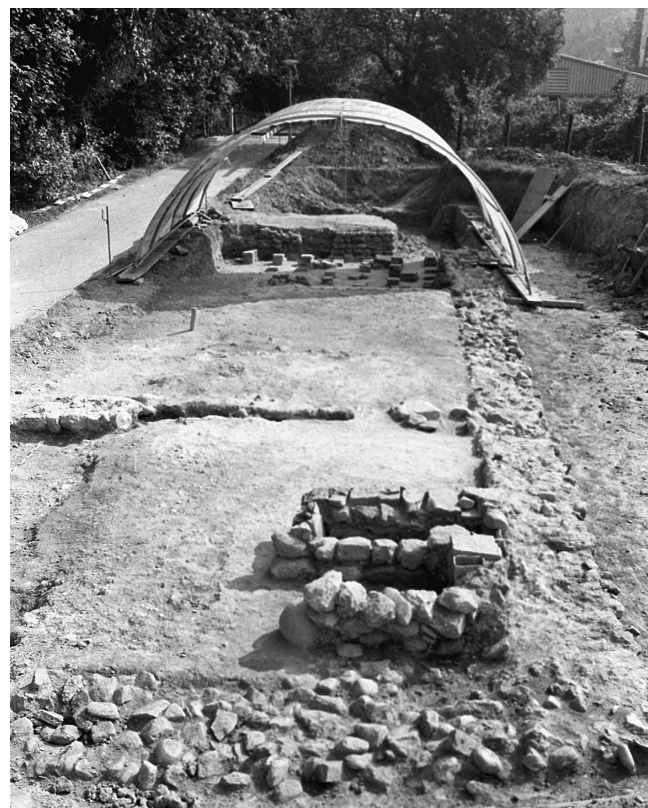
Abb. 7. Zürich-Strickhof/Mur. Nordostteil von Gebäude A. Im Vordergrund der Räucherofen in Raum R 4. Aus Südwesten.

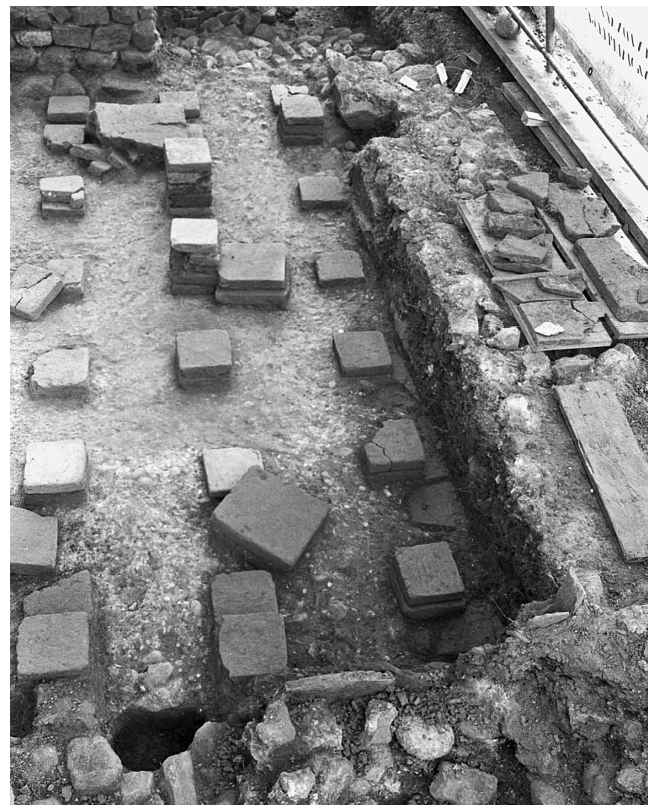
Abb. 9. Zürich-Strickhof/Mur. Gebäude A, Südecke von Raum R 2. Im Vordergrund Mauer 6 mit Verkleidung aus Ziegelplatten und stehendem Tubulus. Aus Südwesten.

Das Niveau des unteren Bodens liegt etwa auf 483,07/12. Im Bereich der Südecke des Raums (Mauercke M 1/6) sind offenbar entlang der Wand noch stehende Ziegelplatten und Tubuli in Originallage beobachtet worden (OK 483,50; Abb. 9). Nach Drack konnten an der Südwestwand sogar noch «Teile des schwebenden Bodens» – gemeint ist damit vermutlich der obere Boden – beobachtet werden²⁰. Es ist somit davon auszugehen, dass der Hohlraum mit Ziegelplatten verkleidet war.

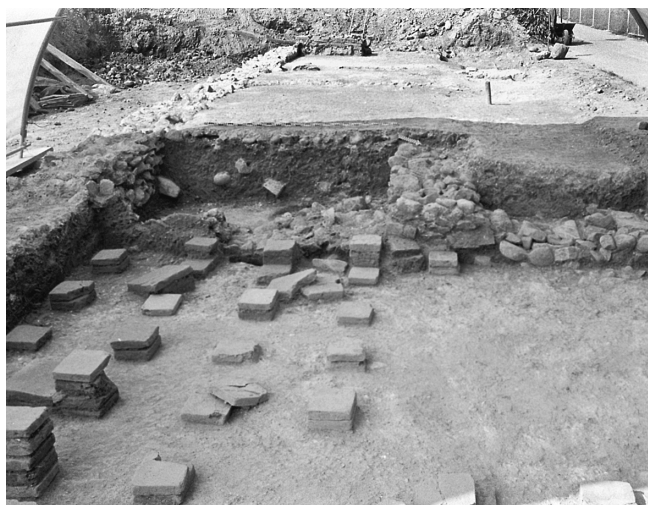
Abb. 10. Zürich-Strickhof/Mur. Gebäude A. Im Vordergrund der hypokaustierte Raum R 2, links Mauer M 1, in der Bildmitte Mauer M 3. Aus Nordosten.

Um das Niveau für den unteren Boden zu erhalten, musste der Bereich westlich und südwestlich der bestehenden Ecke der Mauern M 1 und M 3 abgesenkt und, wie bereits erwähnt, Mauer 6 als Abschluss eingefügt werden²⁶. Das Niveau des unteren Bodens liegt etwa im Bereich der UK von M 1, 6 und 10 (Abb. 10). Stellenweise liegt die UK der angrenzenden Mauern sogar etwas höher.

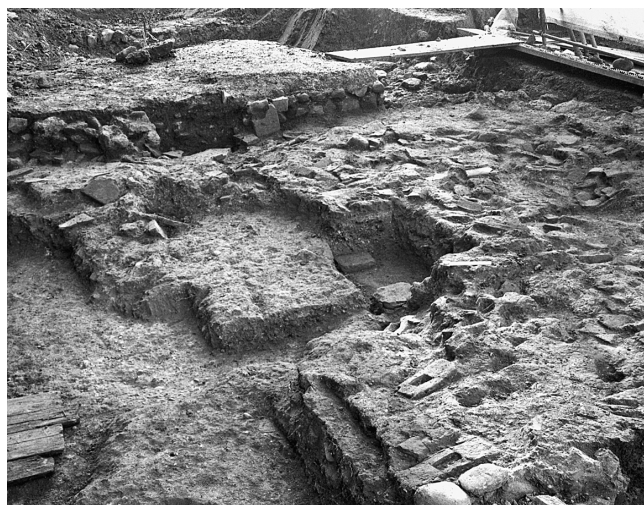
Abb. 11. Zürich-Strickhof/Mur. Gebäude A. Raum R 2 mit den Auffüllschichten über dem zerstörten Hypokaust. Aus Westen.

Nach der Zerstörung des Hypokausts in Raum 2 sind einzelne, noch brauchbare Teile offenbar für den Bau des Räucherofens in Raum 4 wiederverwendet worden (s. unten Kap. II 1.6.5); der ehemalige Hohlraum wurde mit Schutt aufgefüllt.

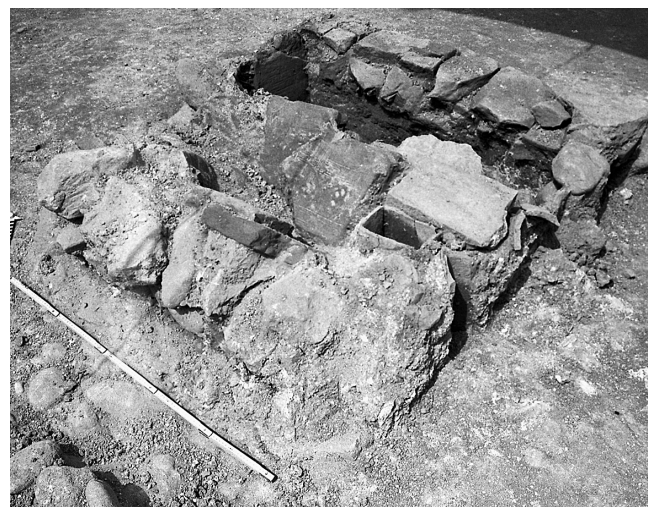
Abb. 12. Zürich-Strickhof/Mur. Gebäude A, Raum R 4. Räucherofen nach teilweiser Freilegung. Aus Süden.

In Raum 4 wurde in der Spätphase des Hauses ein Räucher- oder Darrofen³⁷ eingebaut (Abb. 12–14). Die Beschreibung von Drack hierzu ist am präzisesten (Manuskript 1982): «Diese Anlage war – höchstens mit Lehm verstrichen – in Trockenmauerwerk erstellt worden. Sie hatte einen Grundriss von 2,1 x 1,2 m. Als Baumaterial hatten alte Geröllsteine – an einem klebte sogar noch alter Wandputz! – und gebrannte Tonmaterialien aus der Hypokaustanlage gedient, so Hypokaustpfeiler-Tonplatten, aber auch Hohlziegel (Imbrices). Der Unterbau war überraschend gut erhalten: In der Mitte fand sich der Feuerungs- oder Heizkanal und links und rechts davon je ein Zug. Die Kanäle hatte man mit ehemaligen, zurechtgehauenen Suspensurplatten überdeckt und den Kamin, den Rauchabzug, aus wieder verwendeten Heizröhren (Tubuli) aufgebaut (Abb. 15). Von den ver-

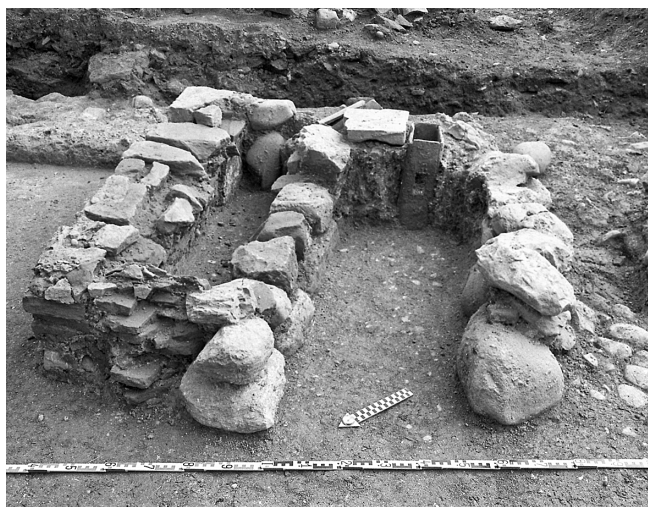
Abb. 13. Zürich-Strickhof/Mur. Gebäude A, Raum R 4. Räucherofen vollständig freigelegt. Aus Nordwesten.

Auf Grund der Zeichnungen und der Beschreibung geht hervor, dass sowohl der in der Mitte liegende Bereich (Rauchkammer) als auch die seitlichen Züge mit Ziegelplatten gedeckt waren. Der Abzug der Rauchgase,

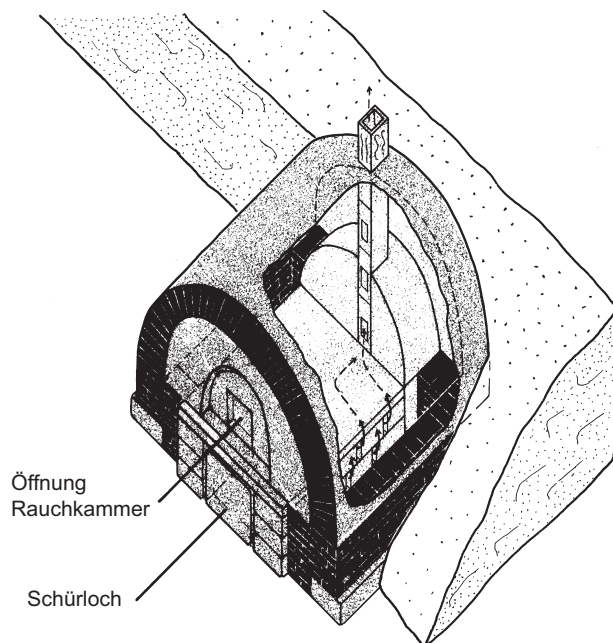
Abb. 15. Zürich-Strickhof/Mur. Gebäude A, Raum R 4. Räucherofen, axiometrische Rekonstruktion.

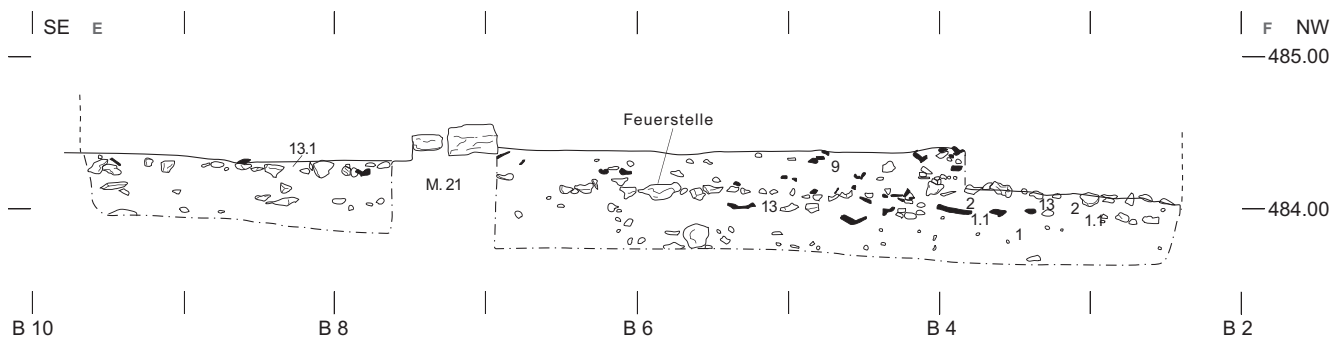
Abb. 19. Zürich-Strickhof/Mur. Profil E-F. Zur Lage vgl. Abb. 5. M. 1:50.

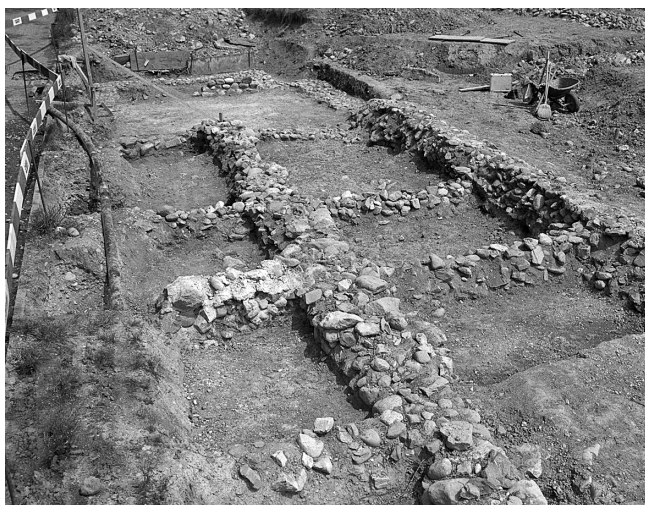
Abb. 27. Zürich-Strickhof/Mur. Gebäude A, Nordostbereich. In der Bildmitte Mauer 3, links davon die Mauern 7–10. Aus Südwesten.

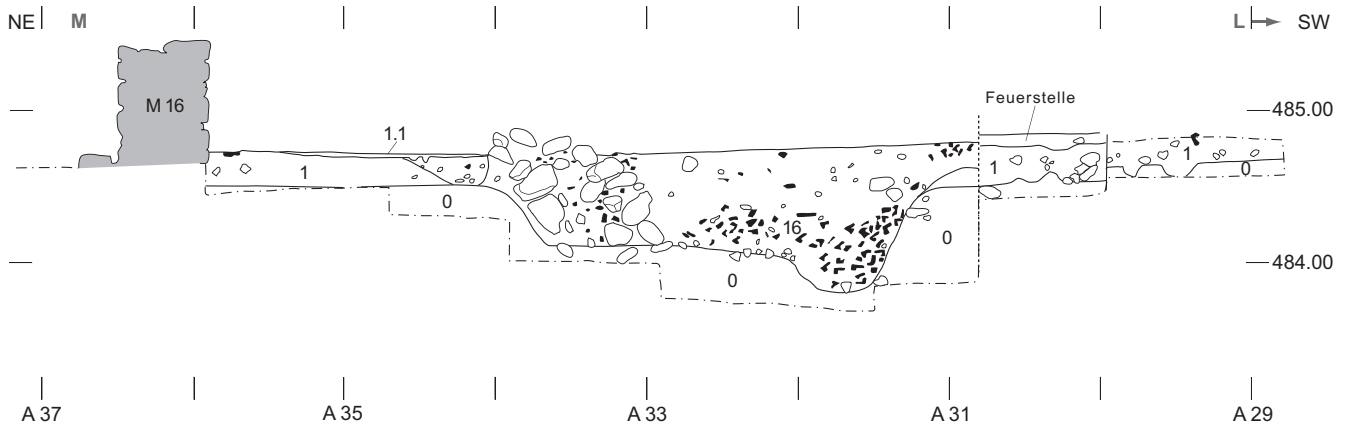
Abb. 30a-b (oben und links). Zürich-Strickhof/Mur. Profil L-M. Zur Lage vgl. Abb. 5. Zwischen den beiden Profilen, die in der Verlängerung liegen, befindet sich ein Zwischenraum von rund 5 m. M. 1:50.

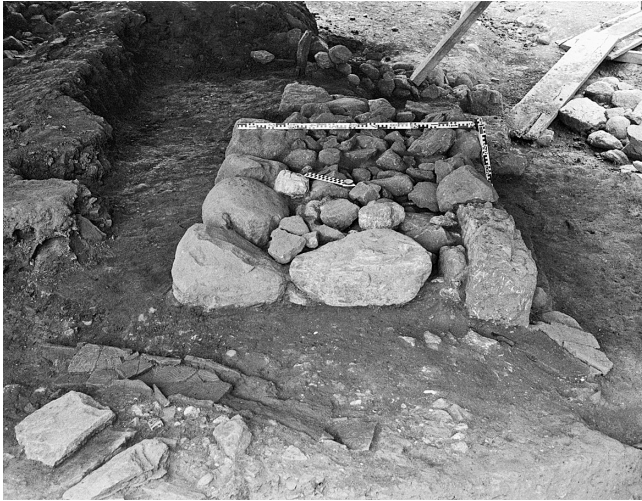
Abb. 36. Zürich-Strickhof/Mur. Gebäude B, Steinsetzung («Podest»). Im Vordergrund Tubulileitung. Aus Nordosten.

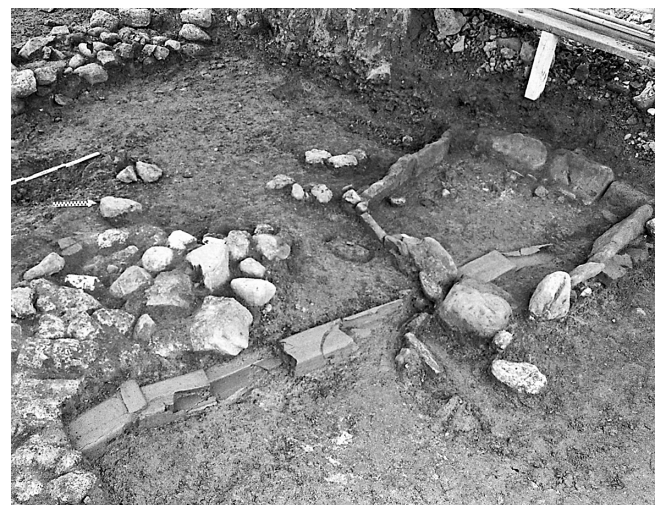
Abb. 37. Zürich-Strickhof/Mur. Gebäude B. Tubulikanal mit darüber liegender Herdstelle, links Reste vom Gebäudeversturz. Aus Osten.

Ob der Kanal zum Zeitpunkt, als die Feuerstelle darüber errichtet wurde, noch in Gebrauch war, ist schwierig zu beurteilen. Drack meinte zwar, dass die Tubulidrainage durch den Bau dieser Herdstelle «leicht beschädigt» worden sei, doch bedeutet dies nicht, dass er dadurch auch unbrauchbar wurde. Auf Abb. 37 hat man jedenfalls den Eindruck, dass die Steine der Herdstelle über der OK der Tubulidrainage liegen. Wenn die Drainage durch die darüber liegende Herdstelle nicht beeinträchtigt wurde, können diese beiden Strukturen durchaus der gleichen Bauphase zugeordnet werden.
