Monographien Denkmalpflege 7

DIE VILLA PATUMBAH IN ZÜRICH – GESCHICHTE UND RESTAURIERUNG

# Die Villa Patumbah in Zürich – Geschichte und Restaurierung

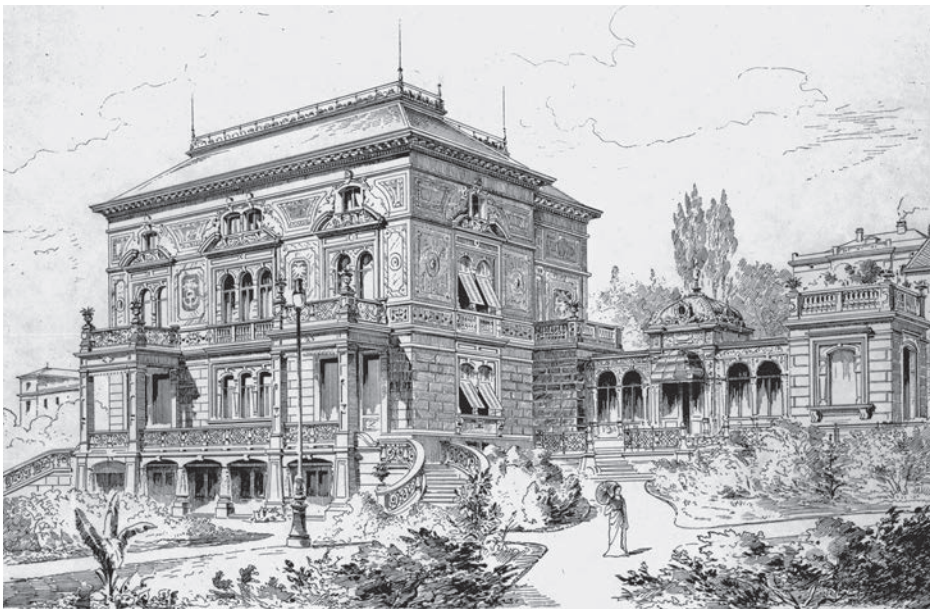
Die Villa Patumbah von Süden.  
Federzeichnung von G. Meisenbach.  
*Architektonische Rundschau* 5 (1889),  
Tafel 48.

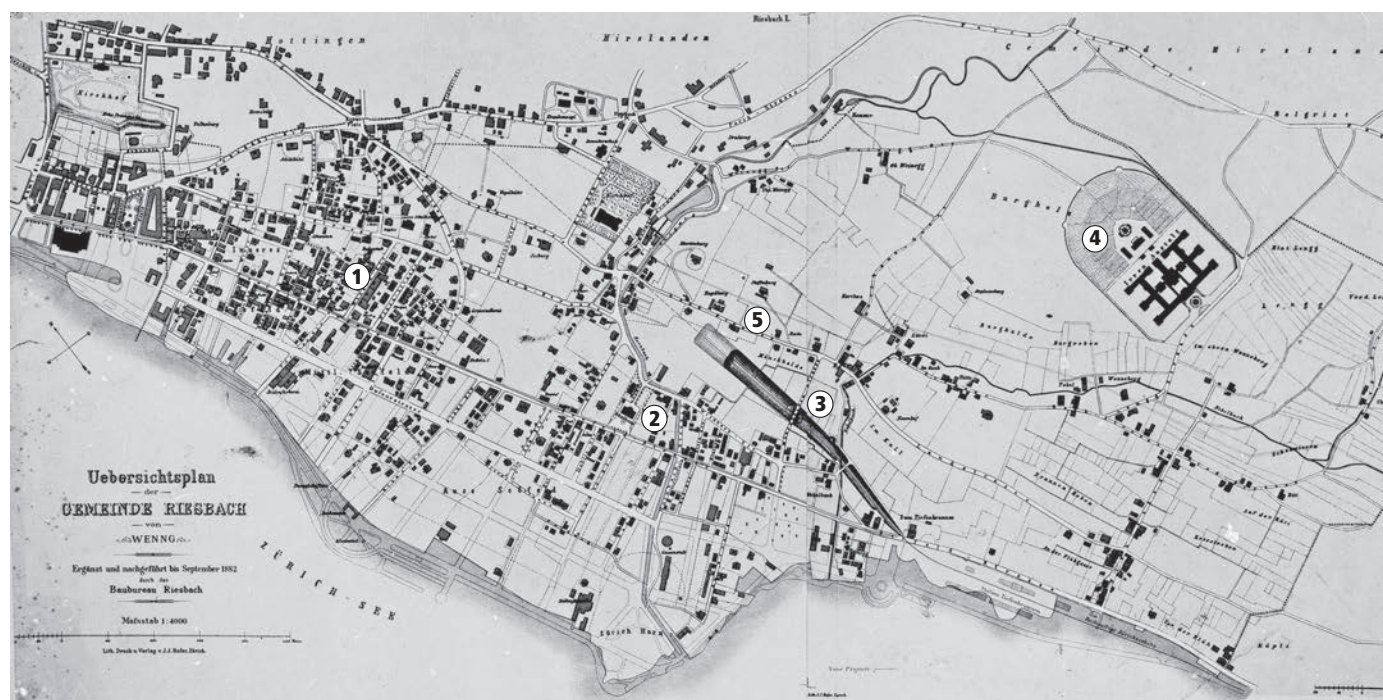
Auf dem Übersichtsplan der Gemeinde Riesbach aus dem Jahr 1882 ist das heutige Strassennetz in seinen Grundzügen bereits gut erkennbar. Zwischen der Stadt und dem Bogen der Feldeggstrasse sind eine dichte Vorstadt (1), in der Nähe des Zentralschulhauses (2) ein weiterer Siedlungsschwerpunkt entstanden. Der markant zu sehende, bereits angelegte Bahneinschnitt (3) reicht vom Tiefenbrunnen noch fast bis an die Zollikerstrasse 117 hinauf. Weit draussen liegt die riesige Anlage des Burghölzli (4). Auf dem noch kleinen Grundstück der späteren Villa Patumbah ist das Haus Weingarten eingezeichnet (5). BAZ.

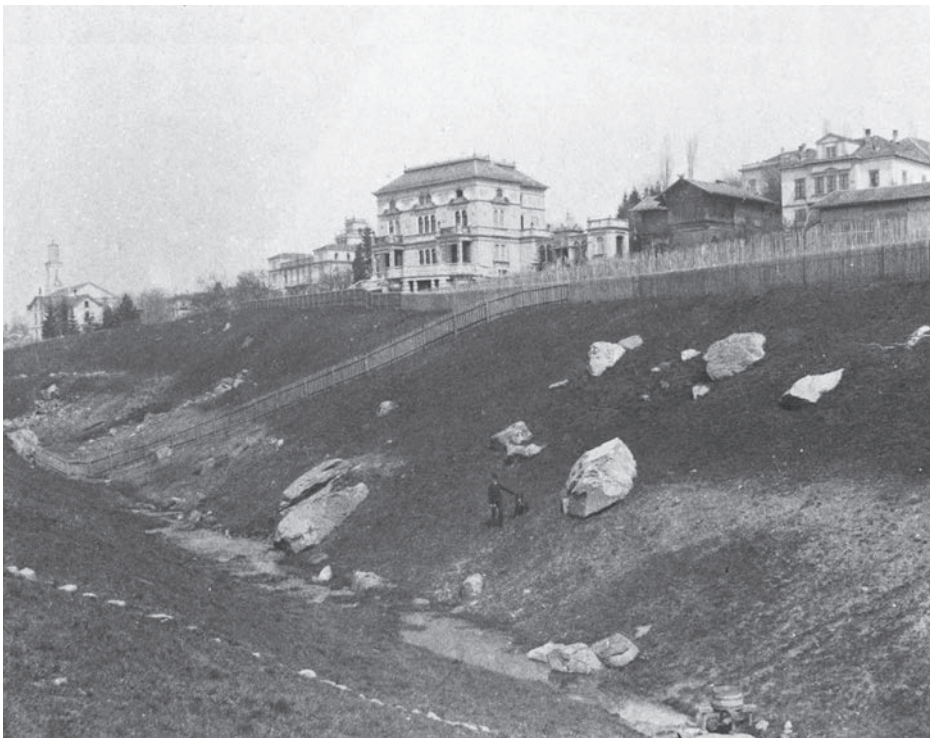
*Weit öffnet sich der Krokodilgraben unterhalb der Villa Patumbah. Hinter der Villa sind die Engel-, die Martins- und die Steffenburg zu sehen. Aufnahme vom 15. April 1888. Privatarchiv Pit Wyss, Dielsdorf.*

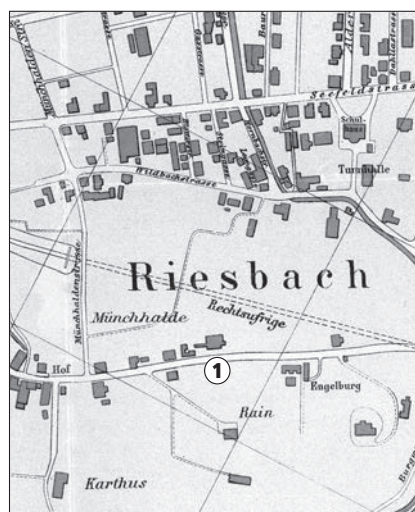
Oben: Die Umbaupläne von 1911 mit den erhöhten Fenstern und den unterteilten gartenseitigen Räumen im 2. Obergeschoss von Architekt Emil Usteri. KDP A, Archiv Diakoniewerk Neumünster. Unten: Ein Ausschnitt aus dem Plan der Kirchgemeinde Neumünster von 1889 zeigt bereits den bis zur Münchhaldenstrasse zugeschütteten Krokodilsgraben. Die Mühlebachstrasse wurde noch nicht verlängert, und die Villa Patumbah (1) thront über einem Gelände, das bis zur Wildbachstrasse hinunter offen da liegt. Chronik Neumünster 1889.

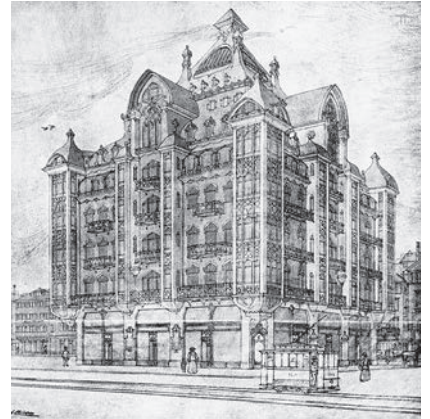
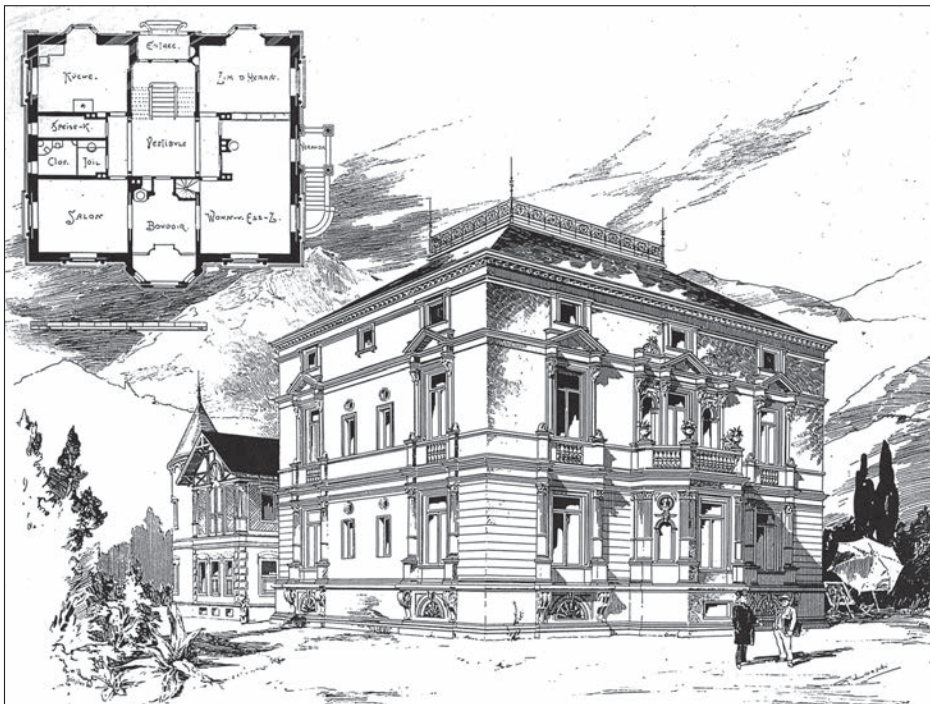
Oben: Der «Tropengeier», den die Architekten Chiodera & Tschudy um 1906 anstelle des Raben zwischen Schiffflände und Hechtplatz planten, der jedoch nie zur Ausführung kam. ZWChr 29 (1906), S. 234.

Links: Die Villa Kürsteiner in St. Gallen, 1883 von Chiodera & Tschudy in Neurenaissanceformen erstellt, weist auffallende Ähnlichkeiten mit der Villa Patumbah auf. Aus: Architektonische Rundschau, 12. Jahrgang, Heft 10, Tafel 77, Stuttgart 1896.

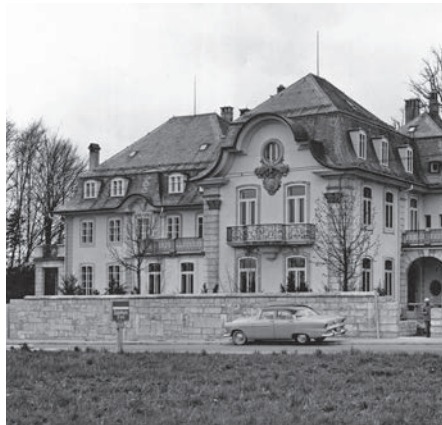
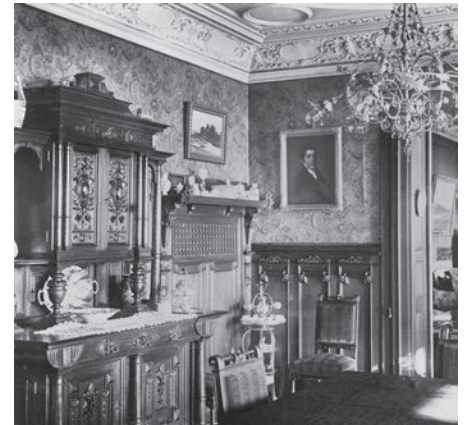
*Villa Serdang in Feldbrunnen SO, für einen ehemaligen Partner Grob-Zundels, Fritz Lüthy, 1892–1893 von Chiodera & Tschudy stark erweitert und umgebaut. Kantonale Denkmalpflege Solothurn.*

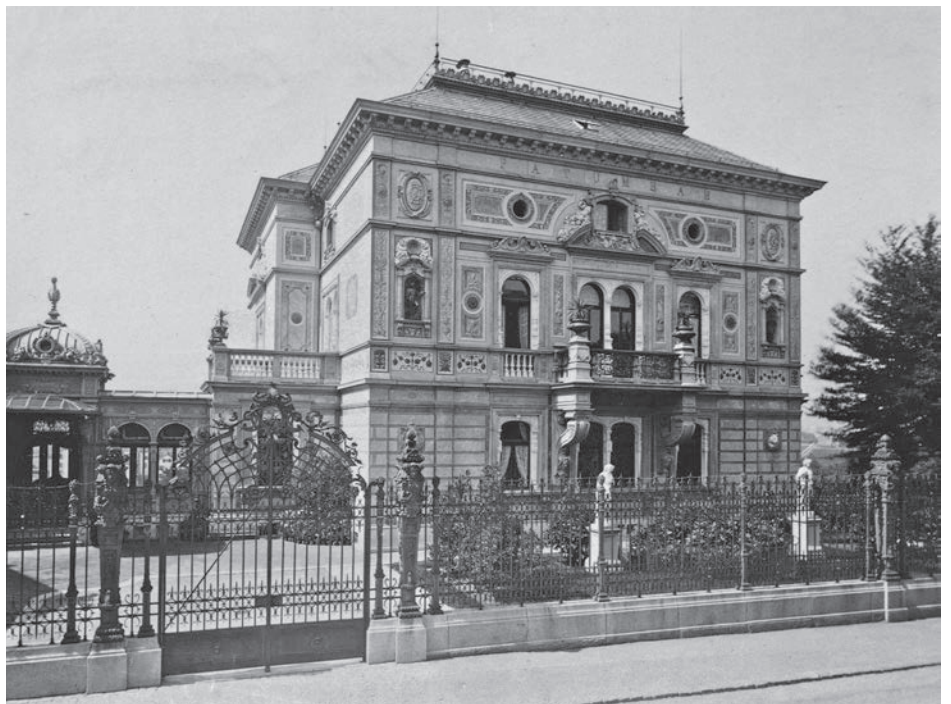
*Strassenfassade der Villa Patumbah mit den Statuen Merkur (links) und Fortuna (rechts) von Bildhauer Otto Schweizer (1863–1955) in den Nischen des 1. Obergeschosses. ZBZ GS.*

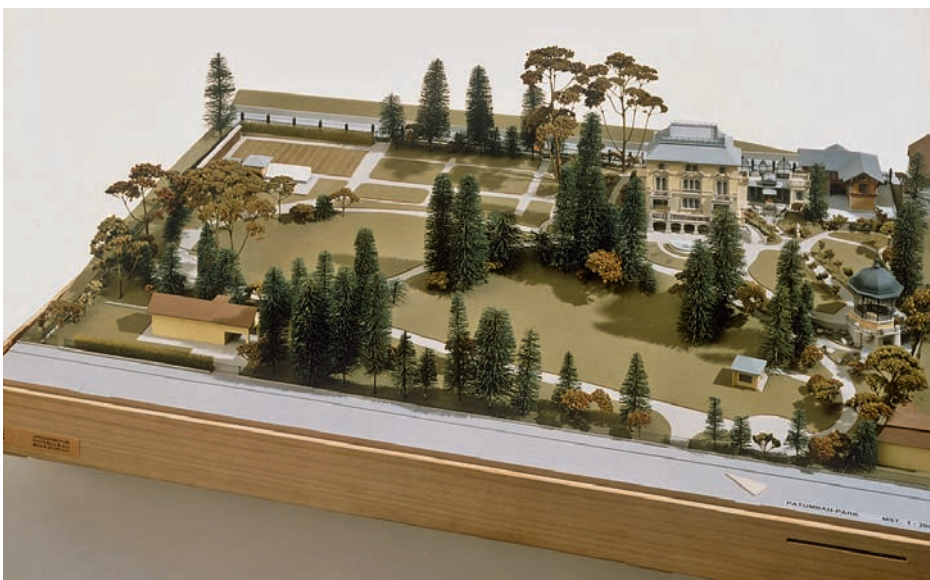
*Modell der Villa Patumbah mit Nebengebäude, Pavillon und Parkanlage. Mst. 1:200. Myrtha + Robert Lässker, Atelier für Architektur Modellbau, Zürich, 1996. Im Eigentum der Stiftung Patumbah. Aufnahme März 2014. KDP Fotoarchiv.*

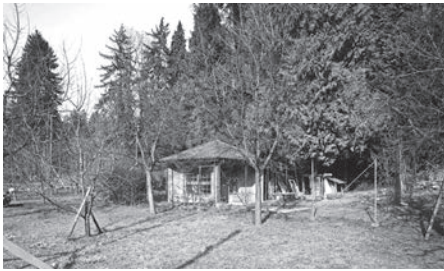
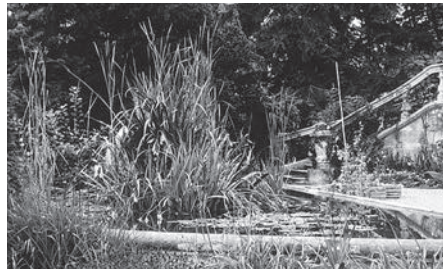
*Links: Das Bienenhaus im Park wurde im Projektverlauf leider abgebrochen. Aufnahme März 1980. BAZ. Rechts: Das Wasserbecken vor der Instandstellung. Undatierte Aufnahme. KDP Fotoarchiv.*

In der Tat. Mit einem kleinen Wermutstropfen. Leider wurde im Projektverlauf das ehemalige Bienenhaus im Park abgebrochen. Es repräsentierte die letzte Reminiszenz an das Diakoniewerk und sein Altersheim.

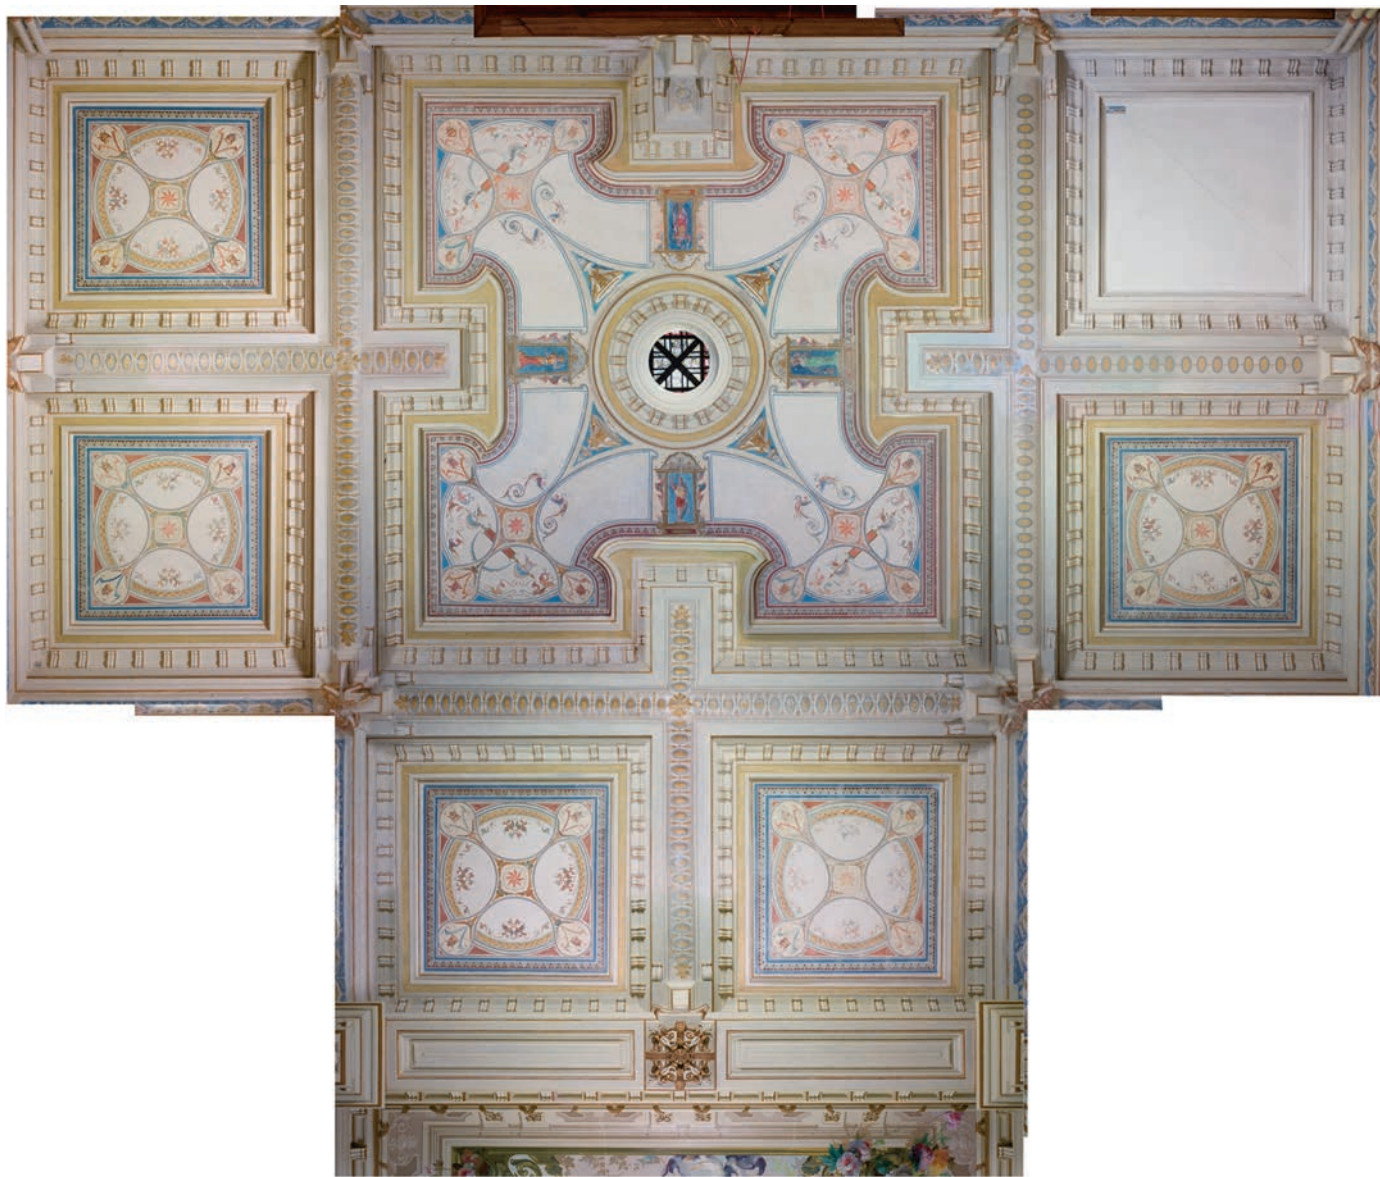
*Die Decke des Vestibüls (Raum 2.5) nach der Restaurierung. Das Deckenfeld in der westlichen Ecke wurde nicht freigelegt. Aufnahme Februar 2013. KDP Fotoarchiv.*

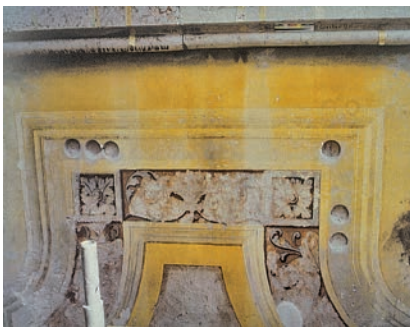
*Wenig sensibel gesetzte material-technische Sondierbohrungen an der Nordwestfassade in der Vorbereitungsphase der Restaurierung. Aufnahme 1995. Albert Romer, mattec+, Lenzburg. Wohleben/Sigel 1998 (wie Anm. 5), S. 183.*

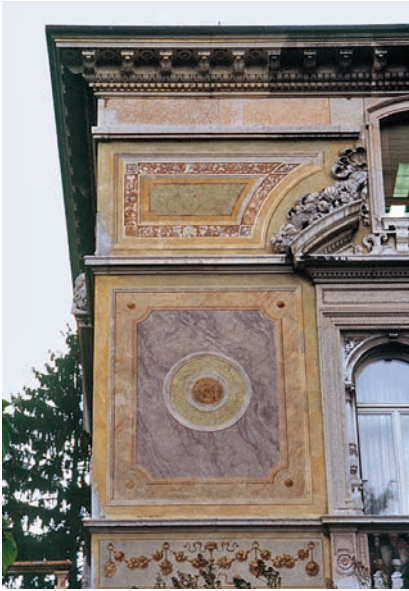
Die Musterachse an der Südostfassade. Die gereinigte Partie der Dachunter-sicht hebt sich deutlich von der unge-reinigten ab. Zustand Oktober 1998. KDP Fotoarchiv.

Vor Beginn der Konservierungs- und Restaurierungsarbeiten an den gefassten Oberflächen ging es darum, für jede Fassade ein auf den Erhaltungszustand abgestimmtes Konzept zu entwickeln. Zunächst wurde die Musterachse an der Südostfassade analysiert und beprobt. Es zeigte sich, dass sich die Massnahmen von 1996 bewährt hatten. Somit bestand für uns keine Veranlassung, das damalige Vorgehen grundsätzlich zu ändern, obwohl ein beigezogener Material-technologie im Bereich der Festigung des Mörtels eine alternative Variante ins Spiel brachte. Die von ihm vorgeschlagene Festigung mit Kalksinterwasser und Kaliwasserglas hätte möglicherweise zum selben guten Resultat geführt. Ausschlaggebend war schliesslich die fehlende Langzeiterfahrung dieser Methode an der Villa Patumbah. Um dieser Festigungsmethode längerfristig trotzdem eine Chance zu geben, wurde eine lisenenartige, zweigeschossige Referenzfläche ausgeschieden und mit dieser Technologie behandelt.<sup>14</sup>

Die Musterachse von 1996 diente aber auch zur Beurteilung der malerischen Wirkung beziehungsweise optischen Präsenz der damaligen Restaurierung. Wir kamen zum Schluss, dass wir bei den Retuschen weniger weit gehen wollten.

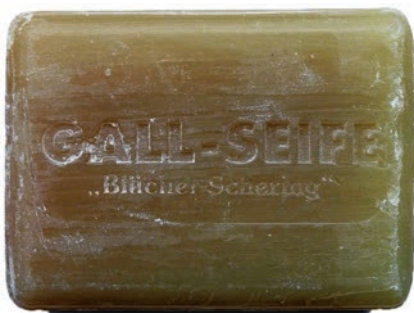
Die für die Reinigung der Naturstein-oberflächen verwendete Gallseife. Blücher-Schering GmbH & Co. KG Lübeck.

Bei den Natursteinarbeiten stand eine sorgfältige Reinigung im Vordergrund. Von grossflächigen Steinauswechslungen oder Überarbeitungen wie an der Musterachse nahmen wir, nicht nur aus Kostengründen, Abstand. Beschädigte Werkstücke sollten nicht erneuert, nur instabile ausgewechselt werden. Der Suche nach geeigneten Reinigungsmitteln widmete der Restaurator grosse Aufmerksamkeit. Das Ziel der Reinigung war eine technische und nicht eine ästhetische Oberflächenbehandlung. Zu beseitigen waren Verschmutzungen, die längerfristig zu einer Schädigung der Natursteine hätten führen können. Dafür musste eine möglichst nicht oder nur wenig abrasive Methode gewählt werden, die sich für die drei vorhandenen Kalksteinarten – Solothurner Kalk-stein, istrischer Kalkstein und Kalkstein «Rosso di Verona» – wie auch den Carrara-Marmor gut eignete. Erstaunlicherweise wurde das beste Resultat nicht mit neueren chemischen Reinigungsmitteln, sondern mit der bewährten Gallseife erzielt. An den Natursteinarbeiten blieben wesentliche Alters- und Gebrauchsspuren erhalten. Ihre Sichtbarkeit entspricht einem der angestrebten denkmalpflegerischen Ziele.<sup>13</sup>

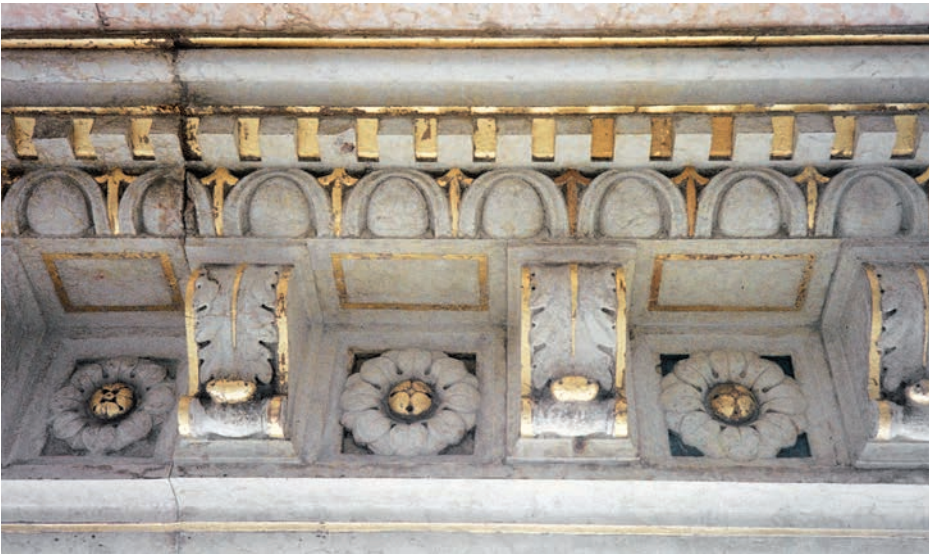
*Ausschnitt der Dachuntersicht im Bereich der Musterachse. Die grosszügig eingesetzte Vergoldung ist deutlich erkennbar. Aufnahme März 1997. KDP Fotoarchiv.*

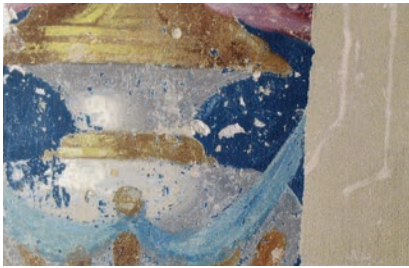
Oben: Detail einer gemalten Säule an der Südostwand im Vestibül. Zustand während der Freilegung, April 2002.  
Unten: Freilegungsfenster an der Nordwestwand im Zimmer des Herrn (Raum 2.6). Die Aufnahme zeigt im oberen Teil ein Fragment der originalen Tapete. Aufnahme April 2002. IGA Archäologie Konservierung.

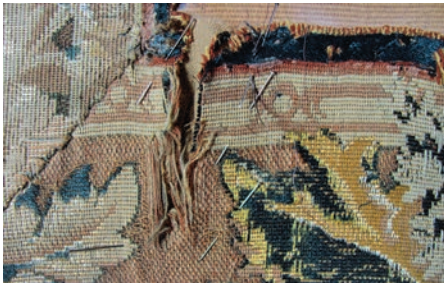
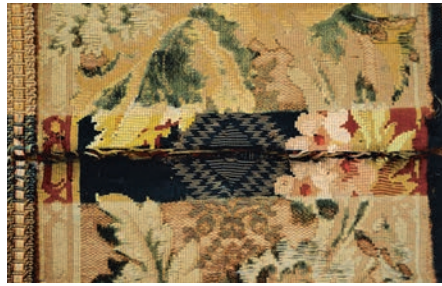
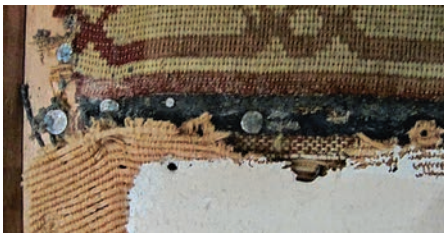
*Details der originalen Wandbespannung im Zimmer der Dame. Oben links: Mit Nadeln gesicherte Risse. Oben rechts: Der mittlere, nicht dem Tageslicht ausgesetzte Bereich gibt einen Hinweis auf die ursprüngliche Farbigkeit der Wandbespannung. Unten links: Detail der Befestigung mit Paschnägeln. Die Übermalung des Wollreps mit einem Dispersionsanstrich ist gut erkennbar. Unten rechts: Gewebte Bordüre. Aufnahmen 2012. Ina von Woyski Niedermann.*

Zusätzlich zur bemalten Ofenwand mussten im Zimmer der Dame auch die textilen Wandbespannungen restauriert werden. In die durchgehend raumhohen Vertäferungen sind insgesamt fünf textile Füllungen eingepasst. Sie besitzen ein unifarbenes Mittelfeld aus gelbbraunem Wollreps und eine breite, floral gemusterte Gewebebordüre aus einem Mischgewebe (Wolle, Seide, Baumwolle, Metallfäden). Leider waren die textilen Mittelfelder bereits früher mit einem Dispersionsanstrich «aufgefrischt» worden. Die Farbe war derart tief in das Gewebe eingedrungen, dass es zu einem harten, brüchigen Textil-Dispersion-Werkstoff mutiert war. Das Gewebe konnte nicht erhalten werden, und wir mussten den Wollreps nachweben lassen.<sup>21</sup> Ganz anders verhielt es sich bei der Bordüre. Obwohl stark ausgebleicht, konnte sie durch eine Textilrestauratorin fachgerecht konserviert werden.<sup>22</sup>

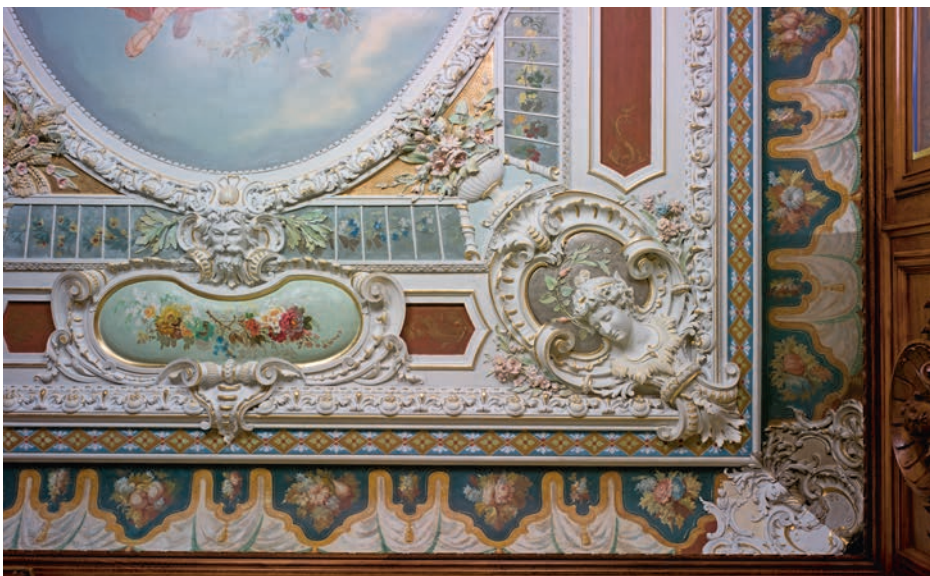
*Ausschnitt der Decke im Zimmer der Dame nach Abschluss der Restaurierungsarbeiten. Am rechten Bildrand ist das Referenzfeld über der Türe ins Vestibül erkennbar. Zustand Februar 2012. KDP Fotoarchiv.*

Im Zimmer der Dame (Raum 2.8) stand die Reinigung der stark verschmutzten, gefassten Stuckdecke mit dem zentralen Deckengemälde im Vordergrund.<sup>18</sup> Aus didaktischen Gründen wurde über der Türe ins Vestibül (Raum 2.5) ein Feld ungereinigt belassen.

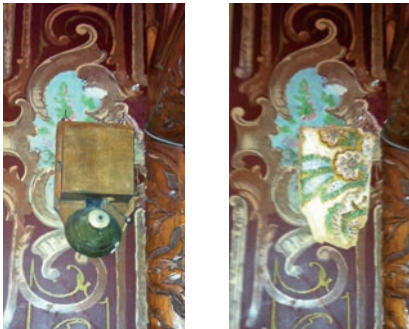
*Oben: Zimmer der Dame. Unter der Hausglocke hat sich ein nicht ausgebleichtes Tapetenfragment aus der Zeit des Diakoniewerks erhalten. Die abnehmbare Hausglocke schützt das Fragment vor UV-Strahlen. Aufnahme Juni 2014. KDP Fotoarchiv. Rechts: Ansicht des Zimmers der Dame gegen Norden. An der illusionistisch mit grünen Keramikkacheln bemalten Wand ist der Umriss des abgegangenen Kachelofens schwach erkennbar. Zustand nach der Restaurierung, Mai 2013. KDP Fotoarchiv.*

Als weitere Spur der Geschichte dieses Raums fand sich verdeckt unter der abnehmbaren Hausglocke ein Tapetenfragment. Es stammt wohl aus der Zeit der Übernahme der Villa durch das Diakoniewerk. Unter der Hausglocke sind die nicht UV-beständigen Pigmente der Tapete – im Unterschied zu den anderen freigelegten und nicht abgedeckten Tapetenfragmenten – nicht vollständig verblasst.

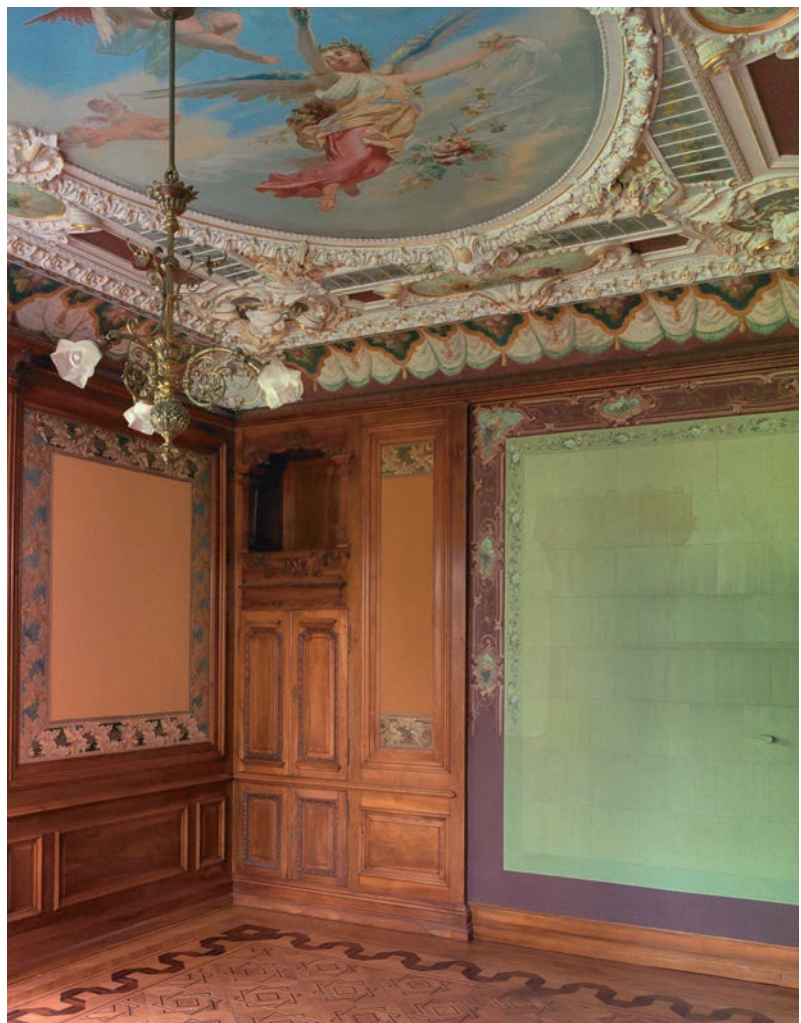
*Links: Ausschnitt der Tapete im Salon. Die durch einen Wasserschaden beeinträchtigte Stelle ist auch nach der Restaurierung noch sichtbar. Zustand August 2012. KDP Fotoarchiv. Rechts: Die Restauratorin an der Arbeit. Aufnahme Cristina Tropeano, Oktober 2012.*

Der erwähnte Wasserschaden an der Tapete hatte eine starke Verdunkelung der polychromen Oberfläche zur Folge. Es war lange unklar, ob und wie er sich kaschieren lassen könnte. Da die Tapetenoberfläche wasserlöslich ist, gingen erste Überlegungen dahin, die beschädigte Partie zu ersetzen. Es war vorgesehen, an ihrer Stelle eine ungefähr einen Quadratmeter grosse Kopie oder ein im Farbton der bestehenden Tapete eingefärbtes Grundpapier als Ergänzung einzusetzen. Dass es nicht dazu kam, liegt vor allem an der Beharrlichkeit der involvierten Restauratoren. Sie fanden Wege, die optisch relevante Beeinträchtigung soweit zu reduzieren, dass der ursprüngliche Wasserschaden zwar immer noch sichtbar ist, sich nun aber unauffälliger ins Gesamtbild integriert.<sup>27</sup>

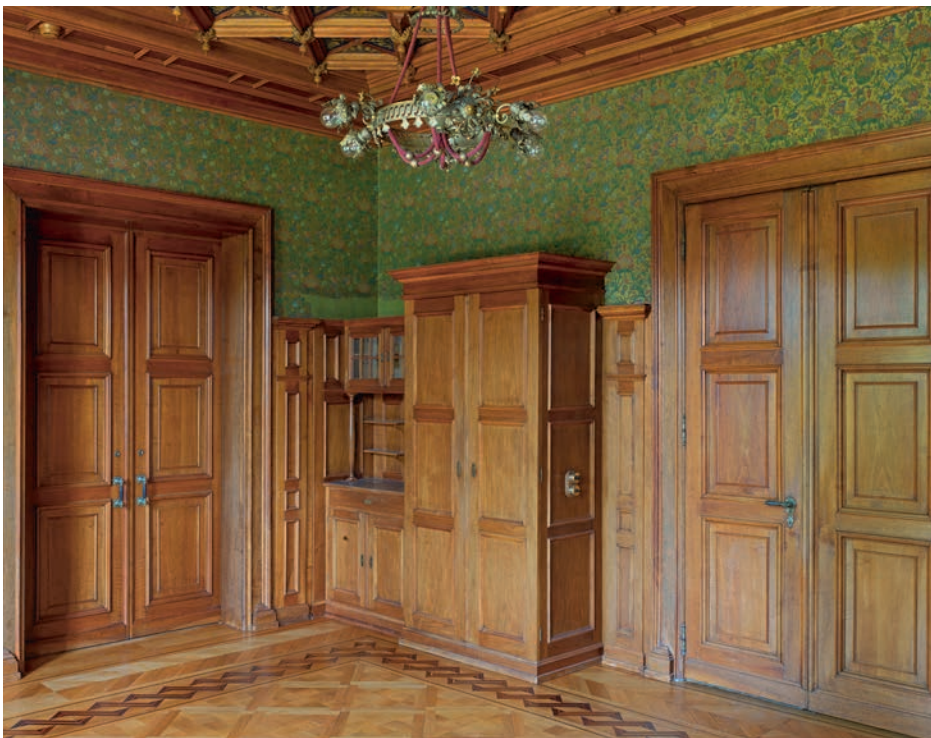
*Der Salon mit bauzeitlichem Leuchter nach Beendigung der Restaurierungsarbeiten. In der Raumecke ist eine unifarben geschlossene Fehlstelle der Tapete sichtbar. Sie bildet die Kontur des an dieser Stelle ursprünglich eingebauten Möbels ab. Aufnahme April 2013. KDP Fotoarchiv.*

Im Salon (Raum 2.7) ging es primär um die Konservierung der erhaltenen originalen Oberflächen. Diese beinhaltete im Wesentlichen die Sicherung der Fassung auf der hölzernen Kassettendecke, die Befreiung der Ofenrückwand von der Dispersionsübermalung und die Behebung eines Wasserschadens an der Tapete.

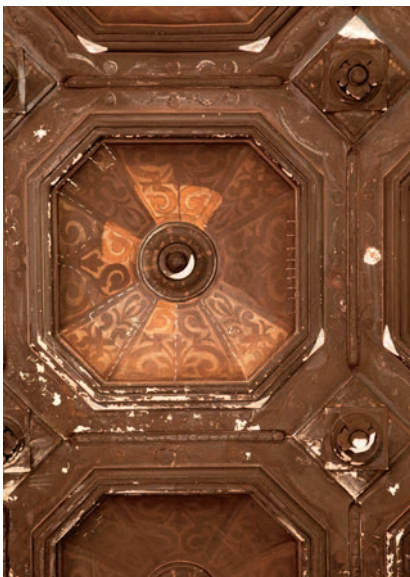
*Freilegungsproben mit unterschiedlichen Techniken und Materialien an einer Kassette der Decke im Zimmer des Herrn. Aufnahme Mai 2012. KDP Fotoarchiv.*

Das Zimmer des Herrn (Raum 2.6) präsentierte sich vor Restaurierungsbeginn mit weissen Wänden und einer herab gehängten, glatten Decke. Nach deren Entfernung kam eine bauzeitliche Stuckkassettendecke zum Vorschein, deren Erhaltungszustand infolge eines Zimmerbrands im 20. Jahrhundert stark beeinträchtigt war. Die ehemals polychrome Oberfläche war mit Kohlenstoff (Russ) bedeckt bis hin zur gänzlichen Verkohlung; der Gipsuntergrund lag stellenweise in pulvriger Form offen. Wir gingen von einem irreparablen Verlust aus. Der Aufwand für eine bestenfalls zweifelhafte Verbesserung rechtfertigte unserer Meinung nach den Einsatz von umfangreichen finanziellen Mitteln nicht. In der Folge wurden weder Kosten erhoben, noch fand die Decke Eingang in die Prioritätenliste der zur Restaurierung vorgesehenen Räume. Es war angedacht, die brandgeschädigte Decke erneut unter einer herab gehängten Decke zu «konservieren». Im Verlauf der Restaurierungsarbeiten konnten wir das geplante Einziehen einer neuen Decke allerdings immer weniger akzeptieren. Ein definitiver Entscheid wurde mangels Alternativen nicht getroffen, das Problem vorerst aufgeschoben. Der Durchbruch gelang erst mit der Idee, eine Fachhochschule mit dem Ziel beizuziehen, die These des Totalverlustes mit den heute zur Verfügung stehenden Technologien entweder zu bestätigen oder zu widerlegen. Eine erste Anfrage beim Fachbereich Konservierung und Restaurierung der Hochschule der Künste Bern führte aus zeitlichen Gründen zu keiner Kooperation. Anders entwickelte sich der Kontakt zur Fachhochschule der

italienischen Schweiz in Lugano (SUPSI), deren Leitung sofort zusagte, nach Zürich zu kommen, um die Fragestellung am Objekt zu diskutieren. Daraus ergaben sich zunächst zwei Projektwochen mit Dozierenden und Studierenden des Masterstudiengangs in Konservierung und Restaurierung. Die ersten Ergebnisse übertrafen unsere Erwartungen deutlich; eine Konservierung der Stuckkassettendecke konnte weiter verfolgt werden. Die Entwicklung einer Reinigungsmethode, die den bemalten Flächen ihre Gesamtlesbarkeit zurückgibt, wurde einer Studentin als Thema ihrer Masterarbeit anvertraut.<sup>28</sup> Dabei sollte unter der Voraussetzung der grösstmöglichen Erhaltung von originaler Substanz ein ästhetisch befriedigendes Ergebnis erzielt werden. Die südwestliche Hälfte der Decke konnte im Rahmen der Masterarbeit konserviert werden; die andere Hälfte wurde, begleitet von Dozierenden, durch eine weitere Gruppe von Studierenden des Masterstudiengangs ausgeführt.<sup>29</sup> Das Resultat dieser Zusammenarbeit war für alle Beteiligten sehr zufriedenstellend. Mit der Konservierung der Decke auf Sicht musste das ursprüngliche Konzept bezüglich des Umgangs mit den Wandoberflächen angepasst werden. Dabei orientierten wir uns an der originalen Tapete, auf deren grösstem erhaltenen Fragment von 10×30 Zentimeter der Rapport vollständig ablesbar war.<sup>30</sup> Aufgrund dieses Befundes entschieden wir uns für einen Nachdruck der Tapete in Siebdrucktechnik. Das Fragment wurde konserviert und in situ belassen. Durch eine eigens eingesetzte «Tapetentüre» können Fragmente der originalen Tapete, ihre ursprüngliche Befestigungstechnik sowie Spuren der ehemaligen Türeinfassung sichtbar gemacht werden.

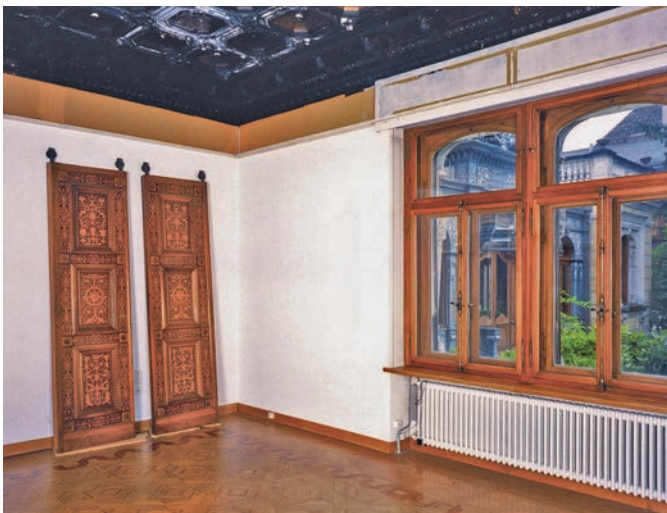
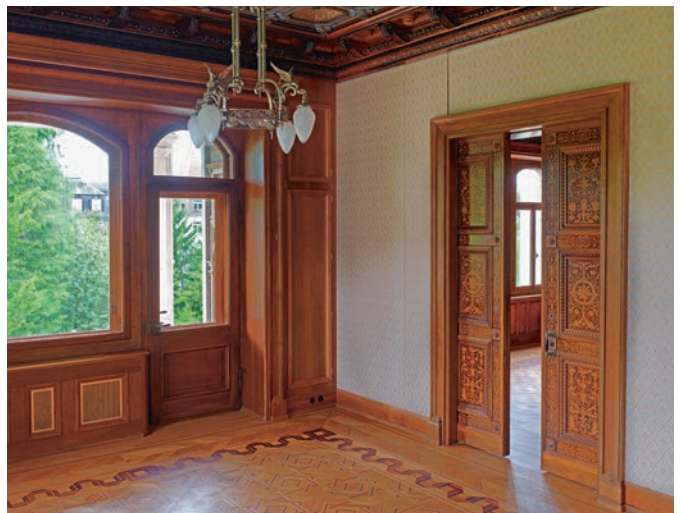
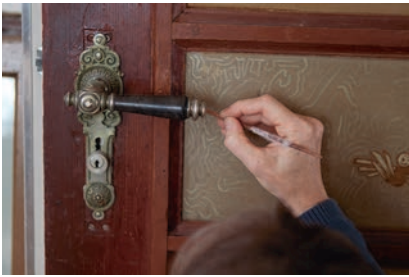
*Oben: Eine Restauratorin retuschiert eine farbig gefasste Türe in der Halle im 1. Obergeschoss. Aufnahme Mai 2012. Rechts: Ansicht der Halle gegen Westen. Das wiederhergestellte «Drachenaugen» im Boden ermöglicht den Blick vom Erdgeschoss bis in die Glaskuppel über der Galerie. Zustand nach Abschluss der Restaurierungsarbeiten, Mai 2013. KDP Fotoarchiv.*

Im asiatisch geprägten Kuppelraum, der aus der Halle 3.2 im 1. Obergeschoss und der Galerie 4.2 im 2. Obergeschoss besteht und von einer Glaskuppel überwölbt wird, wirkten die originalen Oberflächen vor Beginn der Restaurierungsarbeiten zwar sehr dunkel, im Wesentlichen aber intakt. In der Folge zeigte sich aber, dass das Holzwerk, die Tapeten und die Malereien im 2. Obergeschoss – bedingt durch einen Brand 1991 – beschädigt und flächig verrusst waren. Die Hauptaufgabe bestand darin, grössere Beschädigungen im ornamentierten Holzwerk zu reparieren sowie das gefasste Holzwerk zu reinigen und trotz vielen Fehlstellen mit möglichst wenigen Retuschen ein geschlossenes Gesamtbild zu erzielen. Dabei gestaltete sich die Reinigung der unterhalb der Kuppel verlaufenden, nicht gefirnissten Friese<sup>31</sup> als besonders anspruchsvoll. Die Restauratoren konnten das verwendete Mittel nicht flächig einsetzen, sondern sie

mussten es der jeweiligen Farbe (Farbmittel oder Pigment) anpassen. Aus finanziellen Gründen konnten die Friese nur auf der süd- und nordwestlichen Seite gereinigt werden. Zusätzlich mussten an den bemalten Untersichten der Galerie des 2. Obergeschosses ein Wasserschaden behoben, irreversible Schäden einer unsachgemässen Reinigung<sup>32</sup> reduziert und sich ablösende Farbschichten am Untergrund fixiert werden.<sup>33</sup>

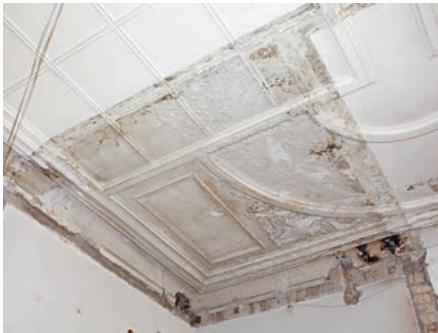
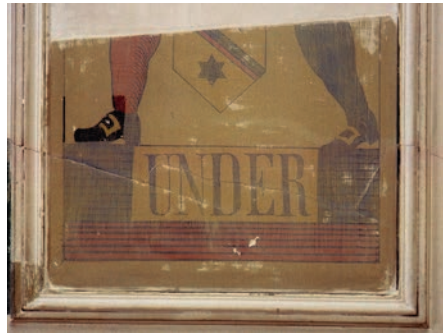
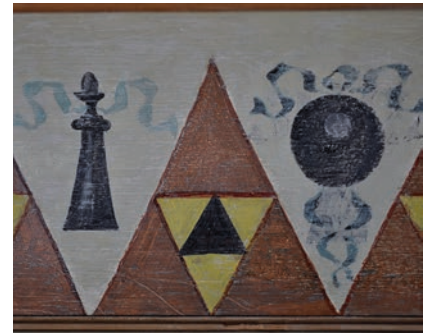
*Links: An der Decke des Gartenzimmers sind die Spuren des sekundären Badeinbaus noch sichtbar. Zustand vor der Restaurierung, Oktober 2010. Mitte: Deckenfeld mit Sondierschnitt. Auf der Malschicht befindet sich eine milchige Grundierung. Zustand Juli 2010. KDP Fotoarchiv. Rechts: Bemalung mit geometrischen Mustern in der Hohlkehle. Zustand nach der Restaurierung, März 2013. Fischer Restaurierung GmbH.*

Das Gartenzimmer (Raum 1.5) war vor Beginn der Sanierung in einen Wohnbereich mit Kochnische und ein Badezimmer unterteilt gewesen. Diese sekundären Einbauten wurden entfernt. Unter der herab gehängten Decke des Bades kam wie im Wohnraum die mehrfach überstrichene Stuckdecke zum Vorschein. Bereits bei den restauratorischen Untersuchungen 2002 war eine polychrome Fassung mit grossen Jasskarten in den Ecken nachgewiesen worden.<sup>37</sup> Die Entscheidung zur Freilegung der Decke erfolgte spät, kurz vor Abschluss der Gesamtrestaurierung. Erst zu diesem Zeitpunkt war sicher, dass die finanziellen Mittel ausreichen würden. Die Decke teilte damit das Schicksal aller anderen Vorhaben, die nicht zur Kategorie von Freilegungen mit «erster Priorität» gehörten, wie die Decken der Zimmer 3.8, 4.3, und 4.4. Die Entfernung der Übermalungen an der Decke war vergleichsweise einfach zu bewerkstelligen. Danach verblieb aber eine dünne, milchige Schicht (Voranstrich der Überfassung), welche die Malschicht schleierartig verhüllte. Mit einem auf die jeweiligen Untergründe abgestimmten, differenzierten Freilegungsverfahren konnte die dünne Schicht weitgehend von der Malschicht abgelöst werden. Dies gelang bei den vier Stuckdrachen nicht. Hier wäre eine Freilegung ohne starke Beschädigung der originalen Fassung nur bei zwei Drachen möglich gewesen. Aus diesem Grund entschieden die Verantwortlichen, einen Drachen freizulegen,

bei zwei Drachen die Übermalung zu überfassen und einen Drachen ungefasst mit der ursprünglichen Übermalung zu belassen. An der freigelegten Hohlkehle konnten kleinere Fehlstellen retuschiert werden, bei grösseren wurde lediglich der Untergrund farblich eingetönt. Die «schwarzen» Felder des Schachbretts in der Mitte waren uneinheitlich stark nachgedunkelt. Dies erklärt sich aus der unterschiedlich stark fortgeschrittenen Oxidation des ursprünglichen Bronzeanstrichs. Um diesen Prozess zu hemmen, wurden die Metall-Anstriche der Schachbrett-Felder gefirnisst.<sup>38</sup>

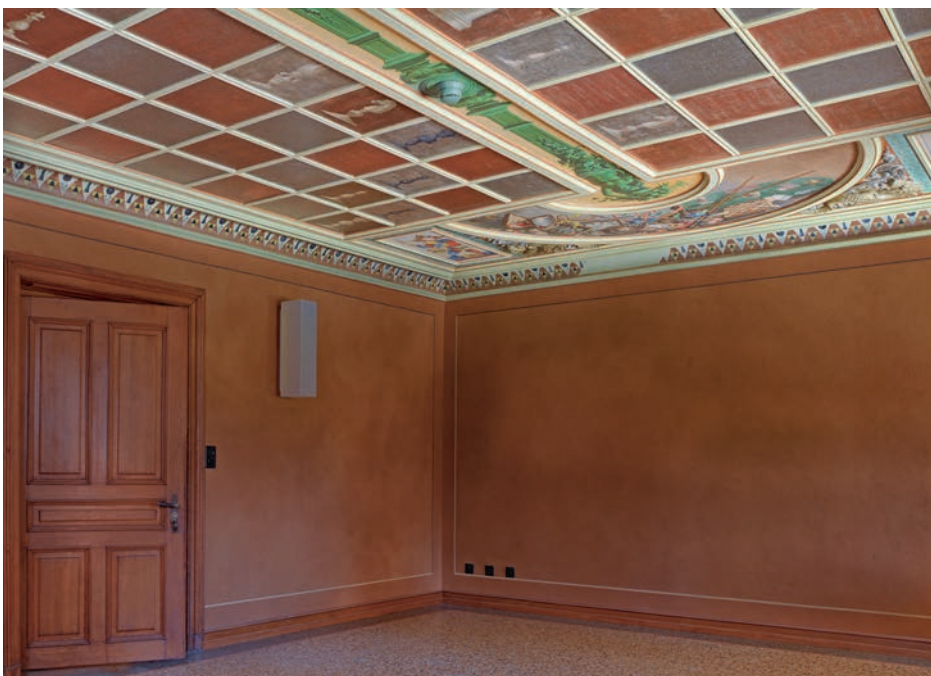
*Das Gartenzimmer gegen Osten. Zustand nach der Restaurierung, Mai 2013. KDP Fotoarchiv.*

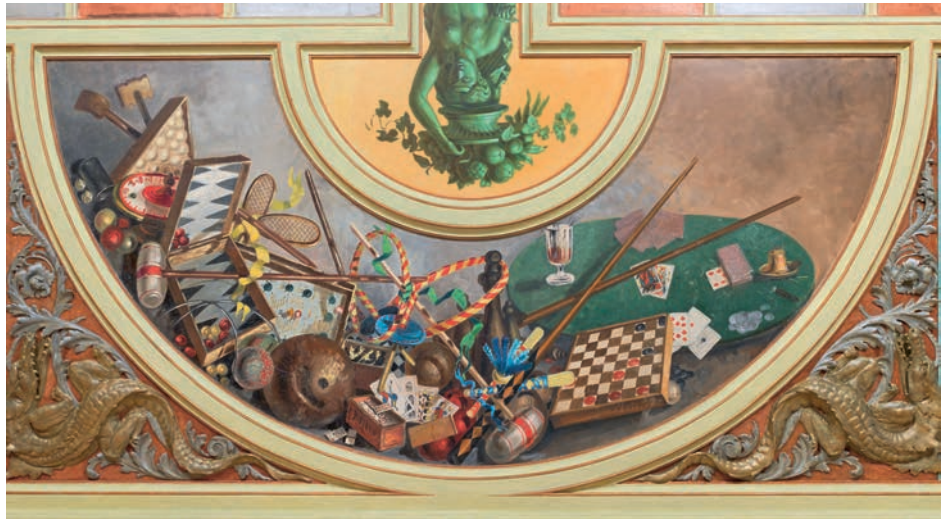
Rechts: Gartenzimmer. Im von Stuckdrachen flankierten, halbkreisförmigen Deckenfeld sind verschiedene Spiele abgebildet. Zustand nach der Restaurierung, März 2013. KDP Fotoarchiv.  
Unten: Die Südwestwand des Vestibüls vor der Freilegung der originalen Bemalung. Zustand November 2006. BAZ.

Es galt zunächst, ein möglichst substanzschonendes Verfahren für die Freilegung zu entwickeln. Dazu machten die Restauratoren neben dem Einsatz von Trockeneis, Laser, Wärme, Alkohol und Enzymen Versuche mit weiteren Materialien und Techniken, um die bis zu acht Übermalungsschichten (Ölfarbe und Dispersion) von der originalen Bemalung zu lösen. Wie schon bei den Friesen der Galerie im 2. Obergeschoss konnte auch für das Vestibül und den Wintergarten keine flächig anwendbare Freilegungsmethode gefunden werden. Sie musste den unterschiedlichen Gegebenheiten wie Vorbehandlung des Untergrunds, Stärke des Farbauftrags sowie Pigmentierung oder Zusammensetzung des jeweiligen Farbmaterials angepasst werden. Die Freilegungsarbeiten erfolgten sowohl chemisch mittels verschiedener Lösemittel, als auch mechanisch mittels Skalpell, zum Teil auch mit Wärme. Einmal mehr zeigte sich, dass die Entfernung einer Übermalung in Dispersion auf einer Ölmalerei sehr viel einfacher zu bewerkstelligen ist, als wenn es sich bei jüngeren Schichten auch um Ölfarbe handelt. Erschwerend kam hinzu, dass die erste ölgebundene Übermalung von ihrer Zusammensetzung her praktisch identisch mit der originalen Bemalung war und sich über den Zeitraum von rund hundert Jahren optimal mit dieser verbinden konnte. Für die Vorgehensweise wurde festgelegt, dass die Restauratoren Fehlstellen im ornamentalen Bereich nicht ergänzen, sondern lediglich den jeweiligen unifarbene

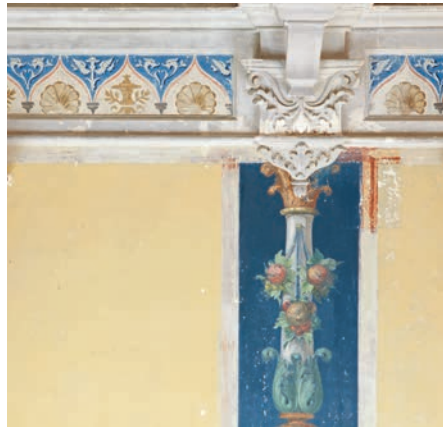
Zwei verschiedene Säulenschäfte im Vestibül. Links: Zustand unmittelbar nach der Freilegung, Juni 2012. Rechts: Zustand nach dem Schliessen der Fehlstellen im Bereich des Hintergrunds, Juni 2012. KDP Fotoarchiv.

Grundton hinterlegen sollten. Der Betrachter wird dadurch angeregt, das Bild optisch zu vervollständigen. Aus didaktischen Gründen wurde ein Deckenfeld mit allen acht Übermalungen belassen. In der Schlussphase der Arbeiten entstand eine intensive Diskussion wegen der Ergänzung eines Architekturmotivs im Wintergarten, welches Bild den Besuchern der Villa zugemutet werden könne. Es ging um die Frage, ob es vertretbar sei, differenziert gemalte Lisenen im unteren, nicht mehr erhaltenen Bereich linear zu ergänzen.<sup>40</sup>

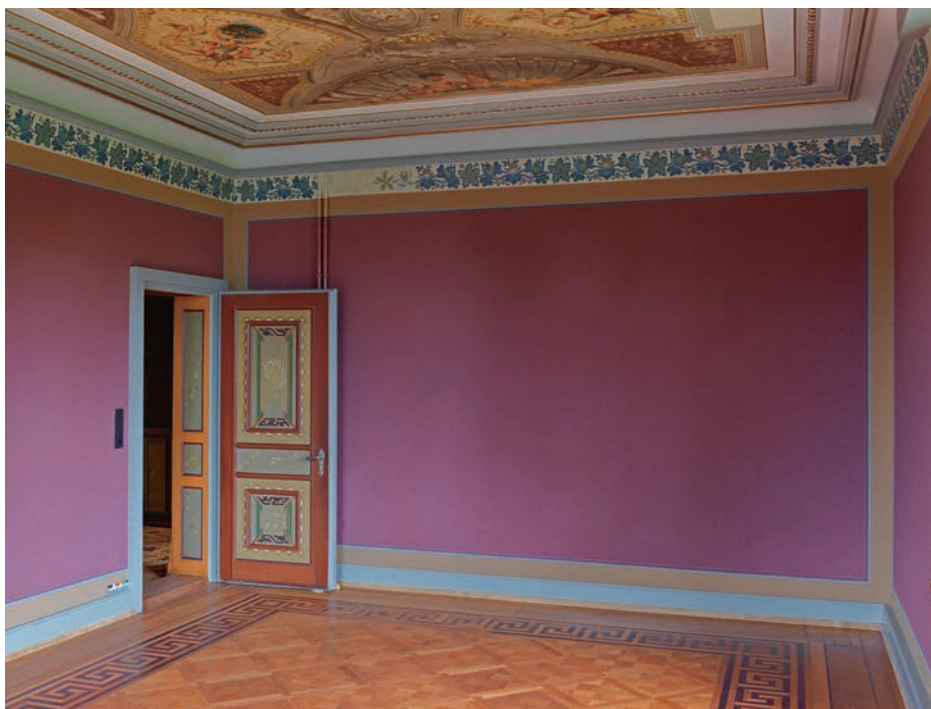
Ansicht des sogenannten Vesuvzimmers gegen Norden. Über der Türe ist im ornamentalen Band eine grössere Fehlstelle sichtbar, in welcher die verschiedenen Schritte des Aufbaus der Malerei von der Punktierung bis zum fertigen Ornament dokumentiert sind. Zustand nach der Restaurierung, Mai 2013. KDP Fotoarchiv.

Im sogenannten Vesuvzimmer (Raum 3.3) war 2002 bei Sondierungen an der Decke unter einem Gewebe eine qualitätvolle Bemalung festgestellt worden.<sup>41</sup> Während der Freilegung zeigte sich allerdings, dass die Restauratoren das Calicotgewebe aufgrund der Vorbehandlung des Untergrunds mittels eines harzhaltigen Firnisses nicht flächig von der Malschicht abtrennen konnten. Gewebe und Malschicht waren zum Teil derart stark verbunden, dass sie sich als Ganzes vom Untergrund lösten. Die Restauratoren entwickelten darauf ein Verfahren,

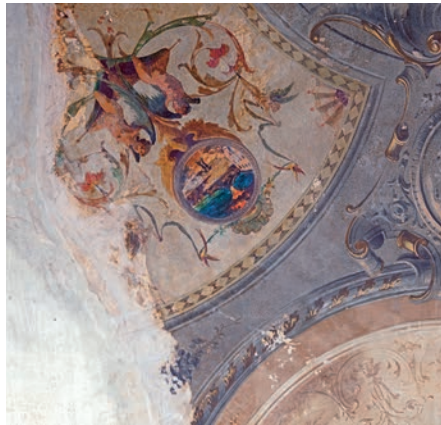
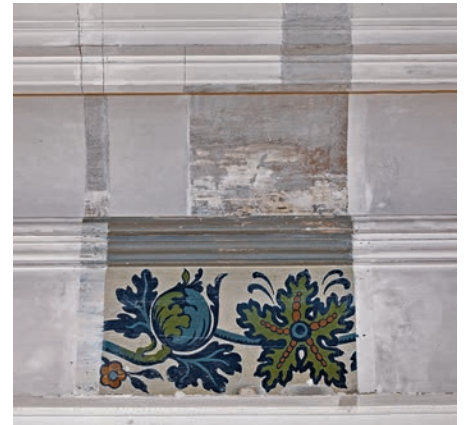
*Links: Raum 3.3. Im Medaillon befindet sich die Darstellung des Golfs von Neapel mit dem ausbrechenden Vesuv im Hintergrund. Zustand nach der Entfernung des aufgeklebten Calicot-Gewebes. Aufnahme Februar 2012. Rechts: Freigelegte Partie unterhalb der Hohlkehle im unretuschierten Zustand. Aufnahme Oktober 2010. KDP Fotoarchiv.*

bei dem ungefähr 10×6 Zentimeter grosse Gewebestreifen dreiseitig gelöst wurden und die vierte Seite als «Scharnier» diente. Befanden sich Malerei-fragmente auf der Rückseite des so gelösten Streifens, wurden sie von Schmutz befreit, mit einem Kleber versehen, passgenau zurückgelegt und danach mittels Stützen während ungefähr 24 Stunden an die Decke gepresst. Mit diesem Vorgehen konnte ein wesentlicher Teil der losen Malschichten zurückgeklebt werden.<sup>42</sup>

Bereits in einer frühen Phase der Freilegungsarbeiten kam ein Medaillon zum Vorschein, auf dem ein von Wasser umgebener, feuerspeiender Vulkan zu erkennen war. Der historisch interessierte Bauherrenvertreter stellte diese Darstellung mit dem Bauherrn Carl Fürchtegott Grob-Zundel (1830–1893) in Zusammenhang. Bis 1880 hatte dieser auf Sumatra gelebt und blieb der Insel bis in die 1890er Jahre geschäftlich verbunden.<sup>43</sup> Bei einem gewaltigen Ausbruch des zwischen Java und Sumatra gelegenen Vulkans Krakatau verloren 1883 je nach Quelle bis zu 50 000 Menschen ihr Leben.<sup>44</sup> Die Wiedergabe eines Vulkans im Raum 3.3 wurde als Reminiszenz an den Ort von Grobs geschäftlichen Erfolgen betrachtet. Die Argumentation schien schlüssig und führte zur Umbenennung des Zimmers 3.3 in «Krakatauzimmer». Während der Freilegungsarbeiten an den übrigen Medaillons kam eine Szenerie mit Grotte zum Vorschein, die an diejenigen der Capri-Inseln erinnert. Nachdem sogar ein Gebäude mit der Anschrift «Osteria» sichtbar geworden war, verstärkten sich die Zweifel an der Krakatau-These. Die vertiefte Auseinandersetzung mit dem ikonographischen Programm der Decke rückte Italien und als Vulkan den Vesuv am Golf von Neapel in den Vordergrund<sup>45</sup>, leider!
