Monographien Denkmalpflege 7

DIE VILLA PATUMBAH IN ZÜRICH – GESCHICHTE UND RESTAURIERUNG

# Die Villa Patumbah in Zürich – Geschichte und Restaurierung

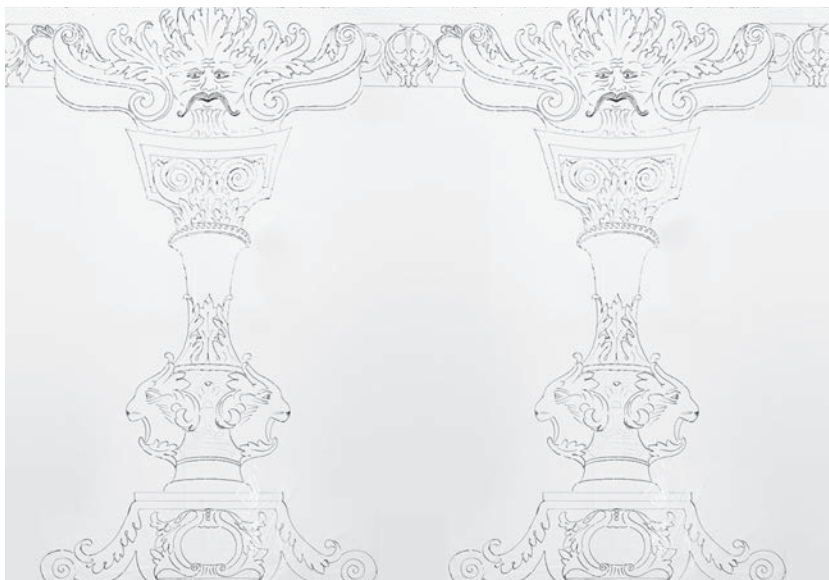
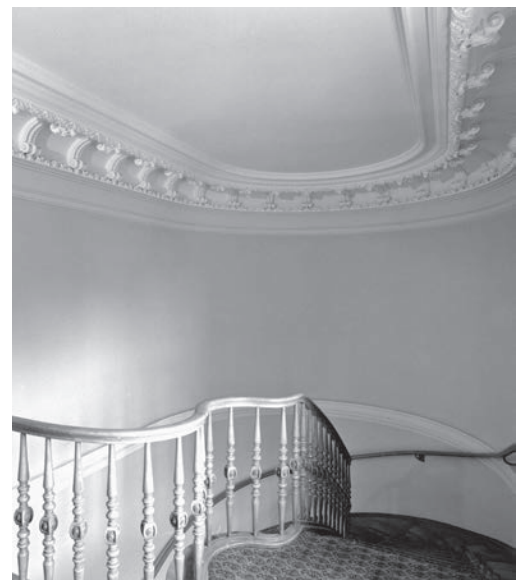
*Links: Durch das Zusammenführen aller fragmentarischen Befunde entstand eine nahezu vollständige lineare Struktur einer einzelnen Säule im Bereich des Tambours im Treppenhaus. Fontana & Fontana AG. Rechts: Decke und Tambour des Treppenhauses waren mit Dispersionsfarbe überstrichen. Zustand vor der Restaurierung, November 2006. BAZ.*

Zusätzliche Sondagen im ganzen Treppenhaus führten schliesslich zur Klärung: Die Wände sind über alle Geschosse bis zum Treppenaustritt im 2. Obergeschoss mit einer gemalten Steinquaderung versehen, die zwischen zwei Dekorbänder eingespannt ist. Auf den Podesten finden sich gerahmte Felder, die zusätzlich mit dekorativen Elementen bemalt sind. Die Untersichten der Treppenpodeste weisen Grisaillemalereien auf. Im Bereich des Tambours konnte eine stark

beschädigte dekorative Fassung nachgewiesen werden. Die darüber liegende Decke schliesst den Raum mit einer illusionistischen Bemalung ab.<sup>53</sup> Aufgrund der neuen Befundlage und der überzeugenden Qualität der freigelegten Malereien, konnten wir der Versuchung nicht widerstehen und wagten es, die Ausstattung des Treppenhauses zu «reanimieren». Wir taten dies im vollen Bewusstsein, die uns selbst auferlegte Grenze des möglichst kleinen Eingriffs überschreiten zu müssen. Als Vorgehensweise war ein schrittweises Herantasten an den Endzustand vorgesehen. Zunächst wurde die Freilegung der Decke beschlossen. Die Qualität der zu Tage tretenden Malerei war trotz einer Fehlstelle infolge eines Wasserschadens überzeugend. Letztere beeinträchtigte allerdings die Wirkung der Deckenmalerei derart stark, dass wir uns entschlossen, sie mit einer Rekonstruktion zu schliessen.<sup>54</sup>

Obwohl wir bereits wussten, dass die finanziellen Mittel für eine Freilegung der gesamten Treppenhauswände nicht ausreichen würden, entschlossen wir uns trotzdem, an ausgewählten Stellen damit zu beginnen. Vorerst galt es, den präzisen Rapport der Malerei zu finden. Danach erfolgten grössere Freilegungen an den jeweiligen Treppenan- und Treppenaustritten; schliesslich legten die Restauratoren alle ornamentalen Bereiche auf den Podesten samt den zugehörigen Untersichten frei. Auf dieser Grundlage konnten wir zu einer Rekonstruktion der Bemalung der Treppenhauswände stehen, da diese vor Ort eins zu eins ablesbar und damit auch überprüfbar ist. Im Übrigen kam die rekonstruierte Fassung auf die erste Übermalung zu liegen. Damit ist sichergestellt, dass das Original zu einem späteren Zeitpunkt freigelegt werden kann. Als letztes blieb der Tambour. Bis unmittelbar vor Abschluss der Arbeiten gingen wir aufgrund der dürftigen Befundsituation davon aus, die Freifläche zwischen Treppenhausbemalung und Decke einfarbig zu streichen. Vorgängig mussten die Deckenstriche entfernt werden, um einen streichfähigen Untergrund zu erhalten.<sup>55</sup> Als sich wider Erwarten wesentlich mehr Elemente der ursprünglichen Bemalung zeigten als bei den Sondierungen, beschlossen wir, das Vorgehen zu ändern. Die Wiederherstellung der mit der Decke korrespondierenden Trompe-l'œil-Malerei vergaben wir als letztes Los zur Ausführung. Zur Klärung der ursprünglichen Gestaltung wurden die über den gesamten Tambour verteilten Fragmente abgepaust und

zu einem Ganzen zusammengesetzt. So gelang es, die detaillierte Ausbildung der Säulenstellung zeichnerisch zu erfassen. Zur Farbgebung und Binnenstruktur gab es zwar einzelne Hinweise; sie mussten aber trotzdem interpretiert werden.<sup>56</sup>

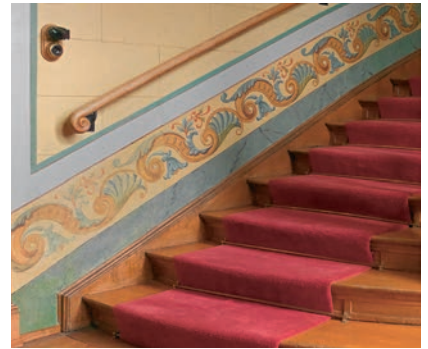
*Die Aufnahme zeigt den Übergang vom originalen zum rekonstruierten, dekorativen Ornamentband an der Treppenhauswand im 1. Obergeschoss. Aufnahme August 2013. KDP Fotoarchiv.*

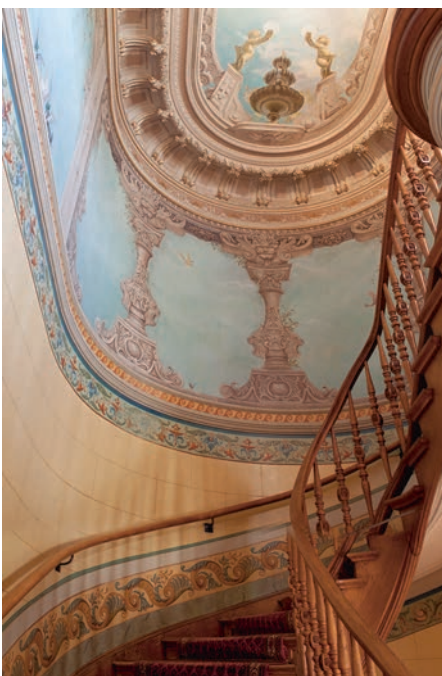
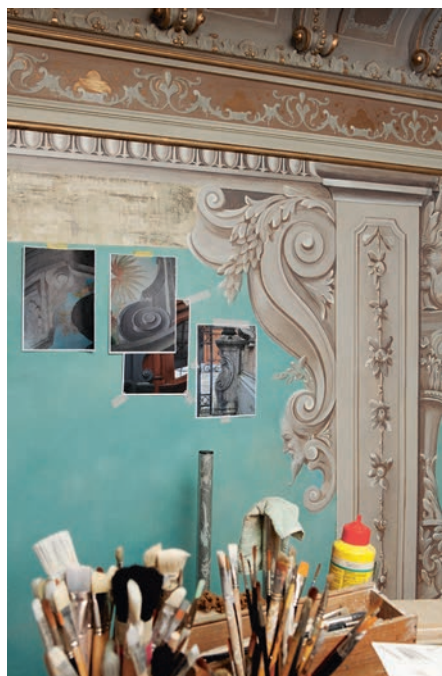
*Links: Blick vom Treppenpodest des 2. Obergeschosses über den illusionistisch bemalten Tambour zur freigelegten Decke. Zustand nach der Restaurierung, Mai 2013. Rechts: Tambourwand im Anschluss an das Treppenpodest im 2. Obergeschoss. Zustand kurz vor Beendigung der Arbeiten, April 2013. KDP Fotoarchiv.*

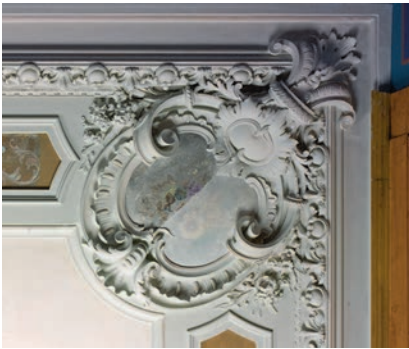
*Das hälftig auf die originale Malerei freigelegte Stuckmedaillon im Raum 3.8 wurde ohne Retuschen belassen. Zustand Februar 2013. KDP Fotoarchiv.*

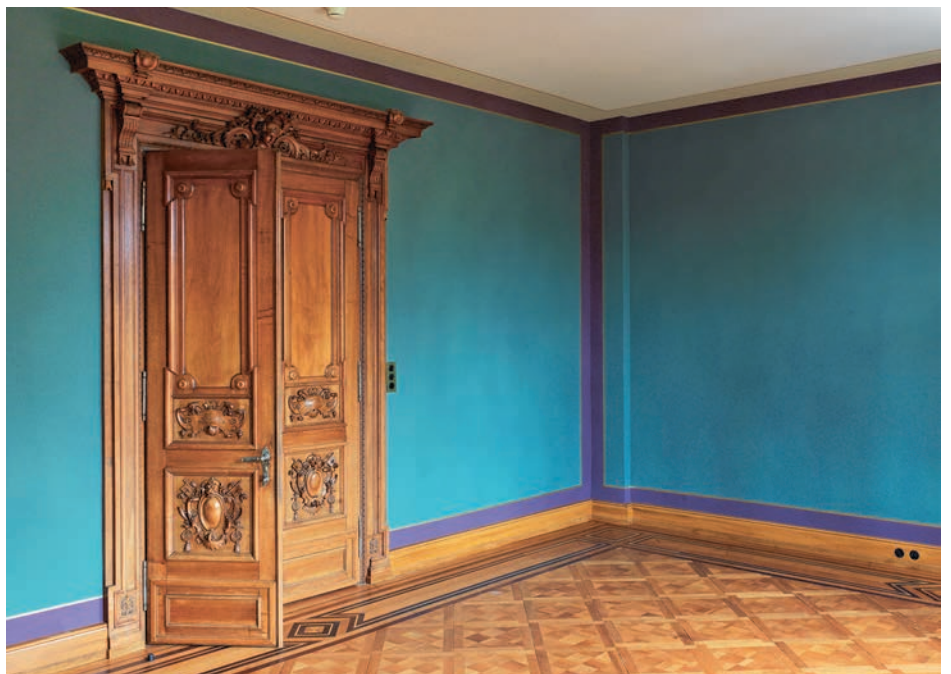
*Der Raum 3.4 diente während der Bauphase als Musterzimmer, weil er mit Ausnahme der reich gestalteten Türe weder an den Wänden noch an der Decke Befunde einer originalen Fassung aufwies. Zustand nach der Restaurierung, Mai 2013. KDP Fotoarchiv.*

Das Anbringen von neuen Tapeten kam für uns trotzdem nicht in Frage. Wir mussten einen Weg finden, in den verschiedenen Räumen die Parkettböden mit den freigelegten Decken zu einem harmonischen Ganzen zusammenzuführen. Das Konzept sah vor, in diesen Räumen zuerst ein Grundpapier auf die Wände zu kleben und dann die gewünschte Farbe durch mehrmaliges Überlasieren aufzutragen, «um sowohl Tiefenwirkung als auch Lebendigkeit zu erzielen.»<sup>62</sup> In eigenständiger Anlehnung an Gestaltungen des 19. Jahrhunderts werden nun die verschiedenen, einfarbigen Wandflächen jeweils durch einen umlaufenden, andersfarbigen Fries mit Begleitlinie (wie die Bordüren bei Tapeten) eingefasst. Diese Lösungen sollen auf den ersten Blick selbstverständlich und zur Raumgestaltung passend erscheinen und trotzdem zu erkennen geben, dass sie nicht ursprünglich sind.<sup>63</sup> In der Folge wurden alle Wohnräume ohne bauzeitliche Wandoberflächen auf diese Weise behandelt.

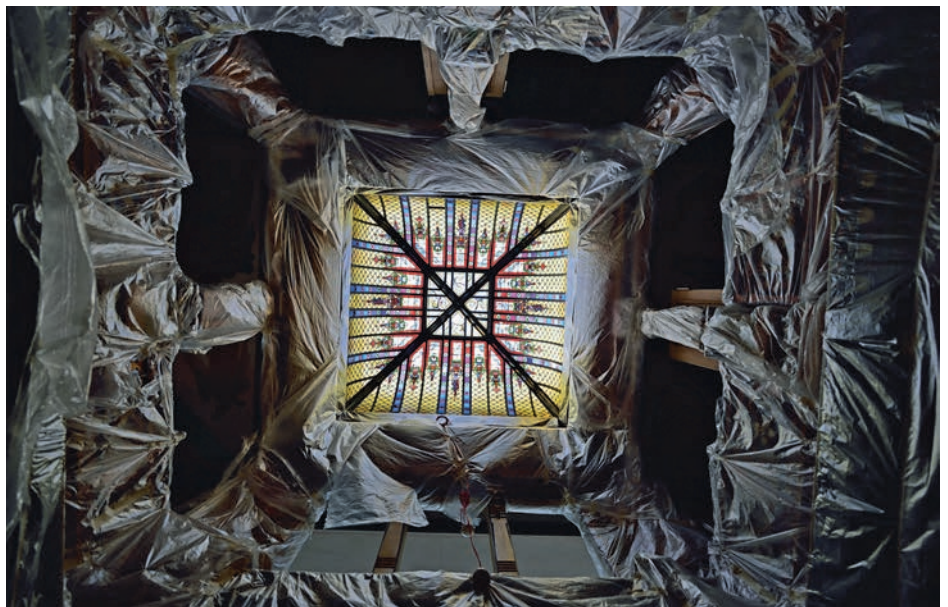
*Blick zur polychromen Verglasung der Kuppel. Halle und Galerie mussten während der Restaurierung des Treppenhauses vor Feinstaub geschützt und deswegen vollständig mit Folien verhüllt werden. Aufnahme November 2012. Thomas Maurer.*

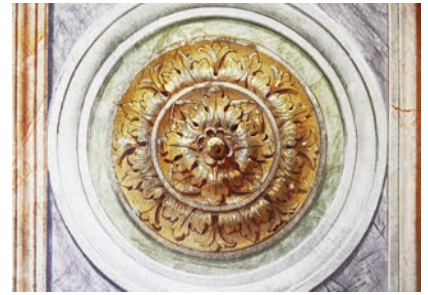
*Rosette an der Nordostfassade. Zustand November 2012. ARGE Konservierung/Restaurierung Fassaden Villa Patumbah 2013, S. 85.*

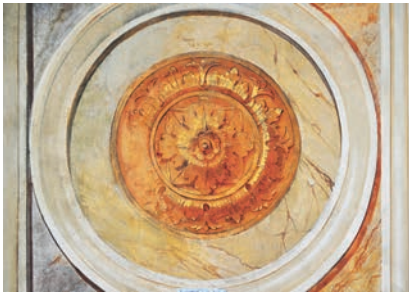
Rosette an der Nordwestfassade. Zustand November 2012. ARGE Konservierung/Restaurierung Fassaden Villa Patumbah 2013, S. 89.

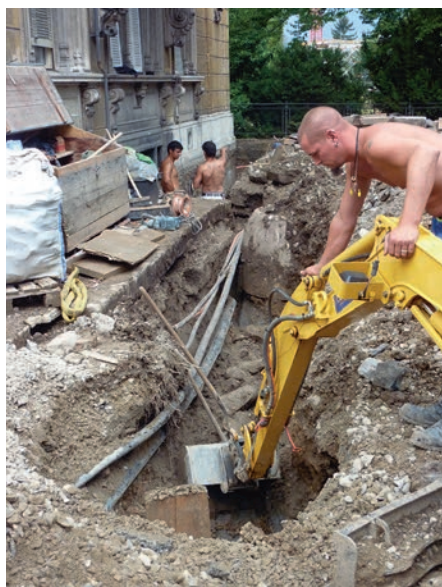
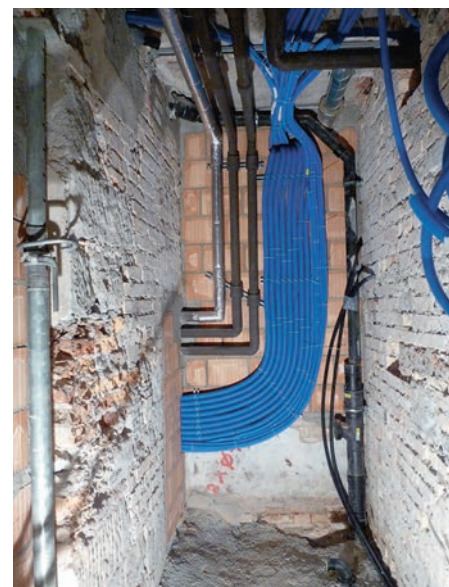
*Links: Sämtliche Werkleitungen inner- und ausserhalb des Gebäudes mussten erneuert werden. Aufnahme August 2010. Rechts: Die verschlungenen Wege der Elektro-, Sanitär- und Heizleitungen sind heute nicht mehr sichtbar. Aufnahme Dezember 2010. René Lechleiter.*

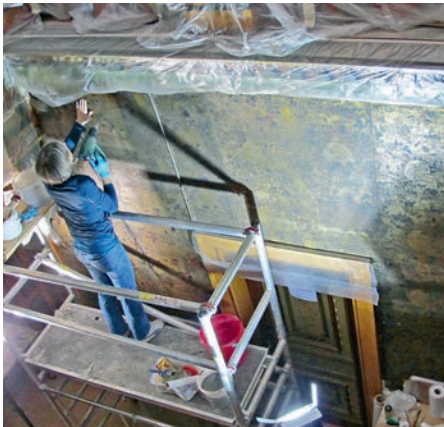
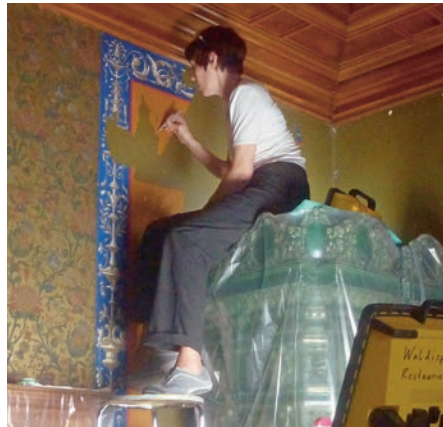
*Links: Die Restauratorin verrichtet ihre Feinstarbeit in heikler Umgebung: Rollgerüst, Laboratoriumsutensilien, Schutz- und Abdeckmassnahmen. Aufnahme Februar 2013. Rechts: Die anspruchsvolle Arbeit verlangte Fachwissen, grosse Sensibilität, sichere Hände und manchmal auch akrobatisches Geschick. Aufnahme Juni 2012. René Lechleiter.*

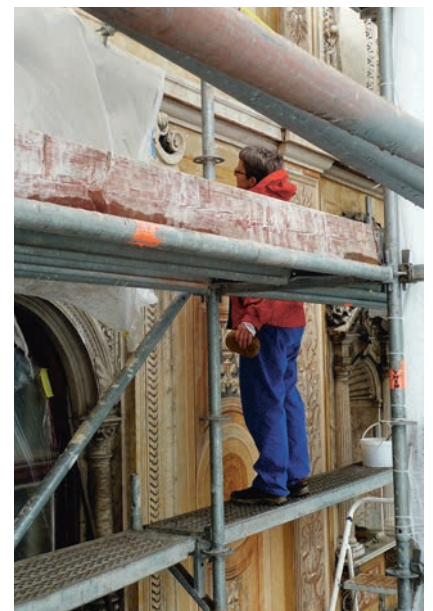
*Ein ungewöhnliches Bild auf Schweizer Baustellen: An den Arbeiten zur Rettung und Wiederherstellung des Fassadenverputzes und der Keim'schen Mineralfarbmalerien waren einige Frauen federführend beteiligt; eine fachspezifische Tätigkeit unter nicht sehr einfachen Bedingungen. Aufnahme Juni 2011. René Lechleiter.*

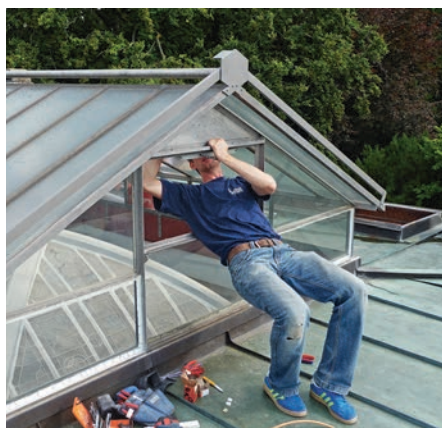
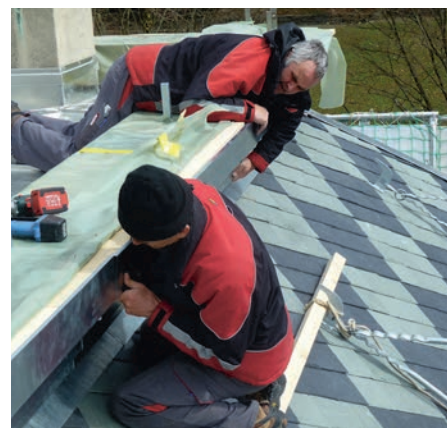
*Links: Erfindergeist und Akrobatik waren nötig, um an allen Orten die Elektroinstallationen bewerkstelligen zu können. Aufnahme Juli 2011. Rechts: Was am Ende schön und perfekt daherkommt, erfordert zuerst grosses handwerkliches Geschick, wie zum Beispiel die Spenglerarbeit am Dachrand auf dem neu gedeckten, zweifarbigem Schieferdach. Aufnahme April 2013. René Lechleiter.*

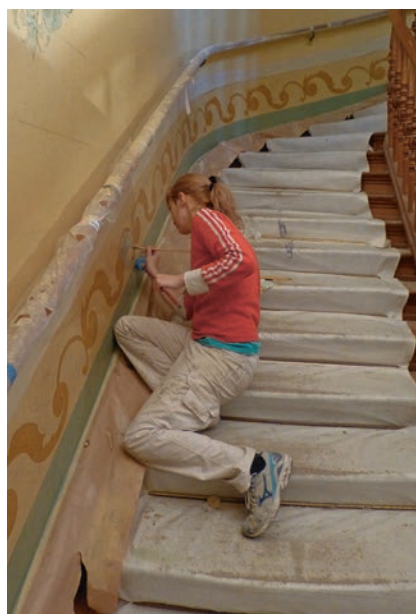
*Bei der Rekonstruktion der Dekorationsmalerei im Treppenhaus kamen auch junge Fachkräfte zum Einsatz, die sich ihre Spezialisierung in der betriebsinternen Aus- und Weiterbildung der Firma Fontana & Fontana AG, Rapperswil-Jona SG, aneignen konnten. Aufnahme April 2013. René Lechleiter.*

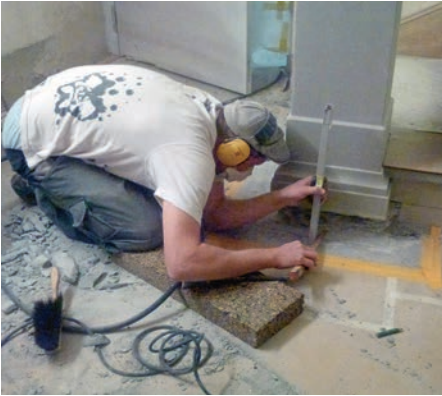
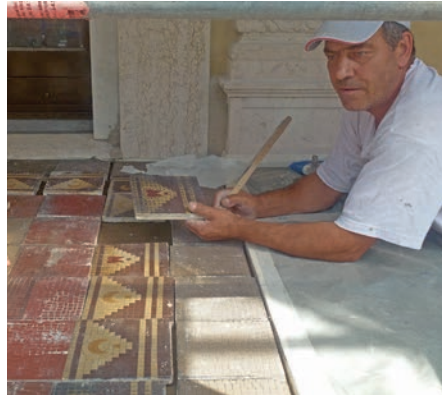
*Links: Um alles so perfekt hinzukriegen wie verlangt, müssen die Handwerker oft den Buckel krumm machen, sich dabei an die SUVA-Vorschriften halten (Gehör- und Atemschutz) und dabei erst noch präzise arbeiten. Rechts: Auch für den Wiedereinbau der originalen Villeroy & Boch-Keramikplatten auf den sanierten Balkonplatten war höchstes handwerkliches Geschick gefragt. Aufnahmen September 2012. René Lechleiter.*

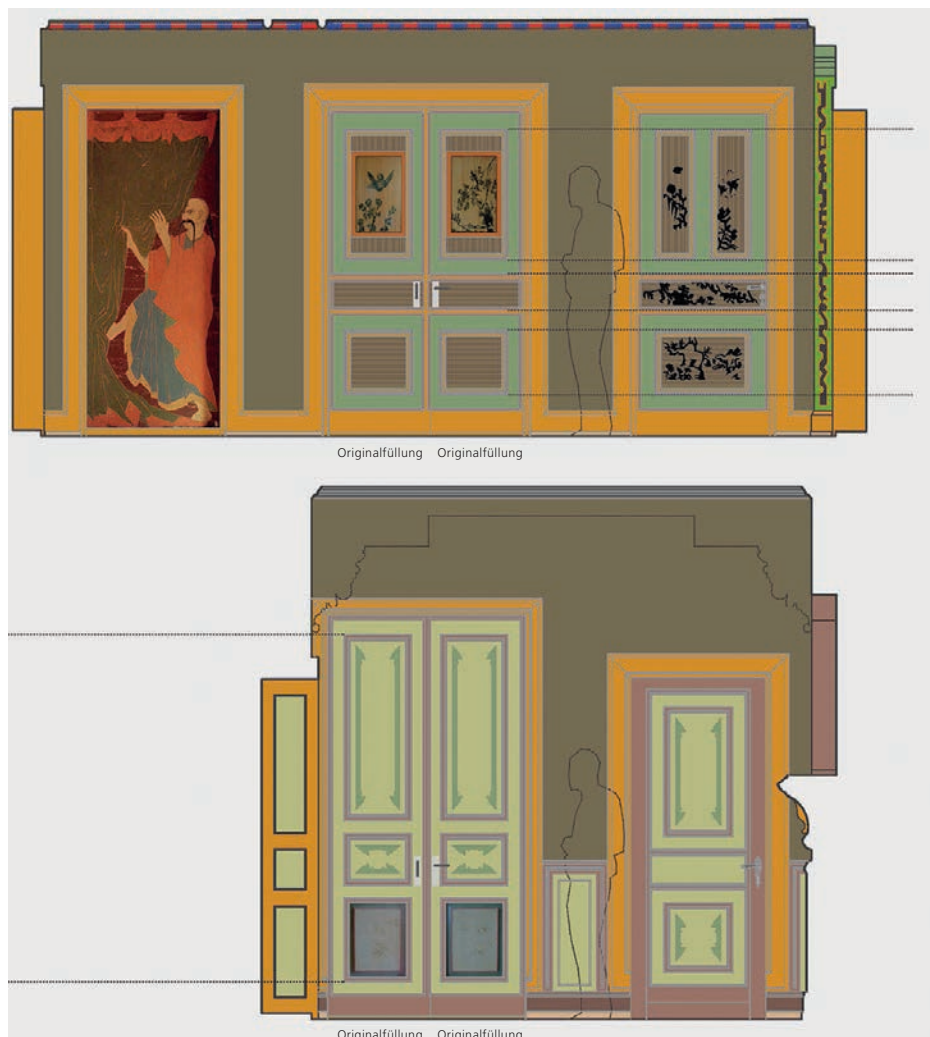
Konzept Brandschutztüren, Massstab 1:30. Januar 2009. Pfister Schiess Tropeano Architekten.

Alltäglicher hingegen schien eine Frage, die sich beim Einbau der Brandschutztüren stellte. Wenn sie schon nach altem Muster nachgebaut werden, sollten auch ihre Anschlüsse und Zuleitungen unsichtbar bleiben, und zudem durfte beim Verlegen keine historische Substanz zerstört werden. Derart technisch komplizierte Fragestellungen kommen auf Baustellen immer wieder vor. Erst einmal wird das Problem jeweils sorgfältig abwägend diskutiert, dann im Zusammenspiel der Beteiligten eine Lösung gesucht, gefunden und beschlossen. Sie alle tragen ihre Kenntnisse dazu bei, berichten von Fällen, bei denen ähnliche Probleme zu lösen waren, spielen ihr Repertoire an handwerklichen Kunstgriffen aus und mobilisieren ihre Phantasie und Erfindungskraft, bis schliesslich die Architekten die gefundene Möglichkeit mit ihrer Vorstellung in Übereinstimmung bringen können.

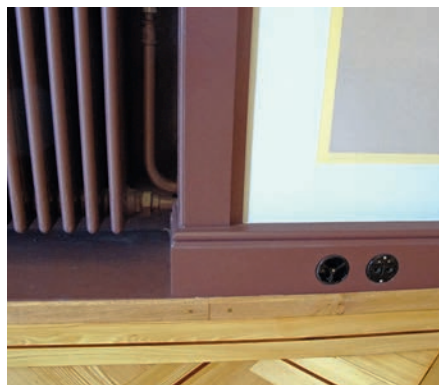
*Links und rechts: Steckdosen in den als Büros genutzten Räumen im 2. Obergeschoss. Aufnahmen Mai 2013. Pfister Schiess Tropeano Architekten.*

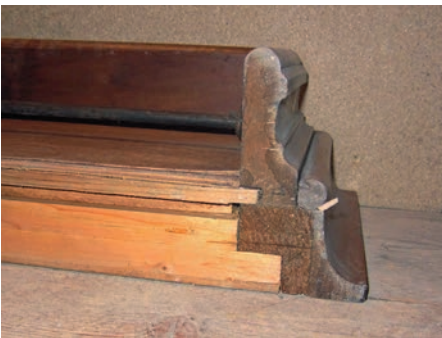
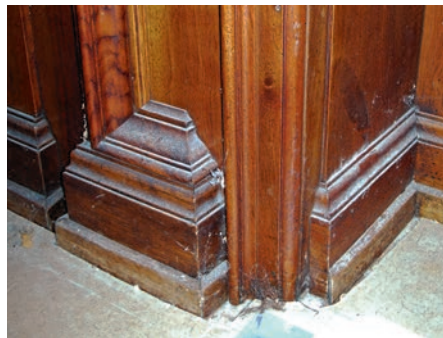
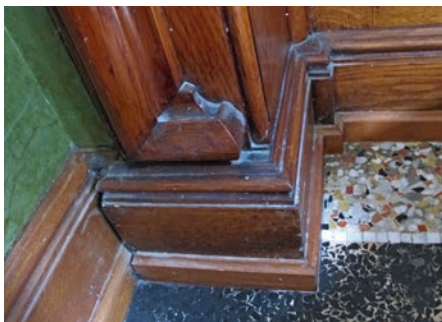
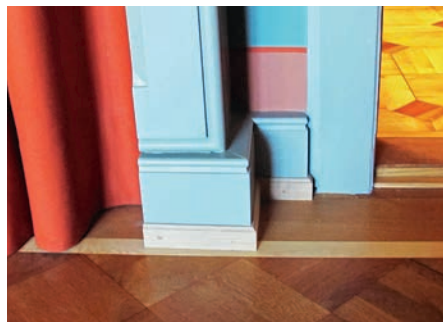
Je deutlicher sich die einzelnen freigelegten Stellen zu einem einzigen Bildraum fügten, desto unausweichlicher wurde es, einige, selbst unscheinbar kleine Teile, zu komplettieren, also auch Leisten von Sockeln und Rahmungen. Mit ihren Profilierungen informieren sie das Auge der Betrachter, indem sie einer Kante zwischen zwei Flächen die gewünschte Präsenz geben, Massstab und

*Oben links: Profil für Fensterabschluss im Zimmer des Herrn (Raum 2.6). Aufnahme September 2011. Oben rechts: Eckausbildung im Salon (Raum 2.7). Aufnahme November 2011. Unten links: Türrahmung im Eingangsbereich. Aufnahme Mai 2013. Unten rechts: Eckausbildung in der neuen Öffnung zwischen der Galerie und dem Raum 4.4 im 2. Obergeschoss. Aufnahme Mai 2013. Pfister Schiess Tropeano Architekten.*

Kontrast vermitteln, Licht und Schatten in ein gewolltes Verhältnis setzen. Selber unscheinbar, strukturieren sie das Verhältnis zwischen Raum, Bild und Betrachter. Darum waren sie dort, wo sie verloren gegangen waren, neu zu entwerfen. Manchmal konnte ein Profil von anderen Belegstücken hergeleitet werden, gelegentlich wurde aber weitergehendes Wissen notwendig, um es zu rekonstruieren. Das exakte Wissen aber, wie es die historistischen Architekten hatten, ist allerdings im modernen Entwerfen verloren gegangen.

An Türrahmen der Villa Patumbah zeigt sich immer wieder das Motiv, dass die Profilierung nach unten nicht geradewegs senkrecht in den Sockel hineinläuft, sondern zur Öffnung hin noch einmal rechtwinklig abknickt und dann von der Türöffnung durchtrennt wird. Es findet sich in Stein und Holz, beim Eingang wie bei Türen zwischen Räumen. Es stammt aus der Renaissance, wie auch jenes andere, das Türen mit zwei Säulen oder Pilastern flankiert und mit Giebel oder Architrav überspannt, also architektonisch fasst. Dieses Rahmenmotiv hingegen fasst sie bildlich, vermittelt damit zwischen dem physischen Gegenstand der Türe und der illusionistisch bemalten Fläche der Wand und zeichnet so die Durchgänge und Durchblicke als Bilder im Raum aus. Dass es hier absichtlich eingesetzt worden ist, um mitzuteilen, wie die Raumfolgen als Bildraum- oder Raumbildfolgen gemeint sind, lässt sich vermuten. Solche Mitteilungen zu verstehen und nicht bloss als Dekor zu sehen, ist uns heute fremd. Dieser Aspekt wurde darum auch erst im Lauf der Arbeit als Mittel verstanden und als Präzisierung eines bestimmten Verhältnisses begriffen.

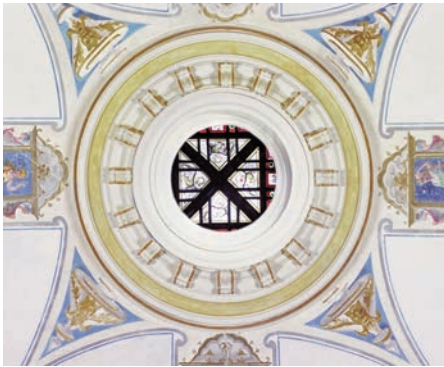
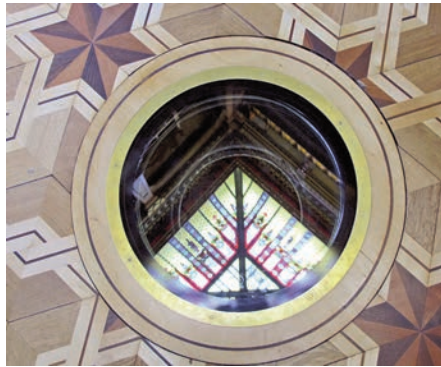
*Links: Blick vom Vestibül durch das Drachenaugen zur Glaskuppel. Aufnahme Februar 2013. KDP Fotoarchiv. Rechts: Blick von der Halle durch das Drachenaugen nach unten. In der Verglasung spiegelt sich die Glaskuppel. Aufnahme Mai 2013. Pfister Schiess Tropeano Architekten.*

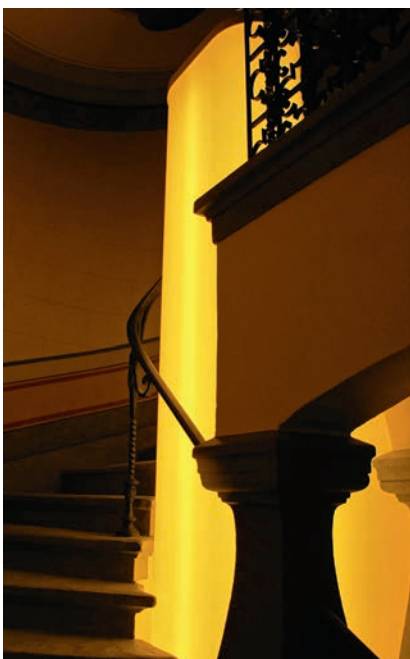
*Leuchtojekt im Treppenauge im Treppenlauf vom Untergeschoss ins Erdgeschoss. Aufnahme Januar 2014. Pfister Schiess Tropeano Architekten.*

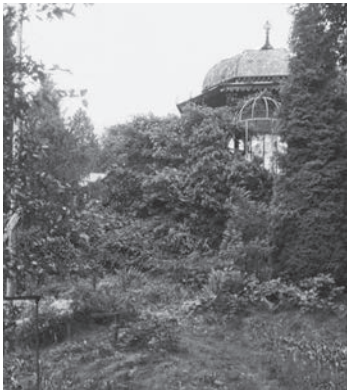
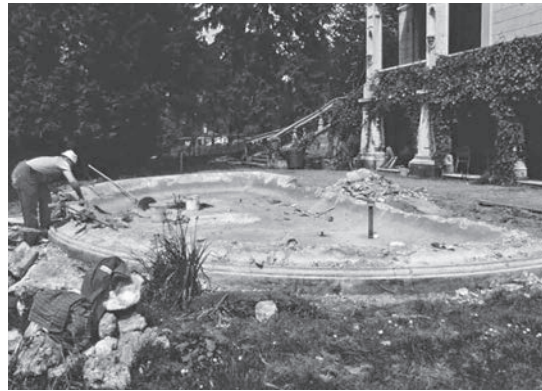
*Links: Weg hinauf zum Pavillon. Das Bild vor der Sanierung zeigt eine verfallene, stark eingewachsene Anlage. Aufnahme um 1985. Archiv GSZ. Rechts: Das Bassin aus Kunststein konnte nicht mehr saniert werden. Nach exakter Vermessung und Aufnahme von Form und Profilen wurde es abgebrochen und mittels vorgefertigter Betonelemente neu zusammengefügt. Archiv GSZ. Unten: In der ersten Zeit nach der Sanierung war die südliche Parkhälfte ihrer Patina beraubt und wirkte neu und etwas steif. Aufnahme 1990. Archiv GSZ, Aufnahme R.+W. Werner, Zürich.*

von Klaus Holzhausen wurden die Arbeiten in der damals noch jungen Disziplin Gartendenkmalpflege durchgeführt. Sondiergrabungen bestätigten das Wegnetz gemäss Plan von Evariste Mertens, welches in der Folge wiederhergestellt wurde. Das Wasserbassin aus Kunststein war dermassen zerfallen, dass es nicht erhalten werden konnte. Nach exakter Vermessung und Aufnahme wurde das alte Bassin abgebrochen und das neue aus vorgefertigten Betonteilen in der exakt gleichen Form neu zusammengefügt. Original sind noch die Schalen der Riesenmuscheln<sup>23</sup> im Zentrum des Bassins, die Grob-Zundel aus Sumatra mitgebracht hatte. Nach Abschluss der Arbeiten erstrahlte die südliche Parkhälfte zwar in neuem Glanz, war aber ihrer ganzen Patina beraubt und wirkte dadurch eigentümlich steril. Unter den Händen des städtischen Villengärtners Marcel Wächter<sup>24</sup>, der mit herausragendem Fachwissen, Einfühlungsvermögen und Ausdauer während gut 25 Jahren den Patumbah-Park betreute, blühte die einzigartige Villengartenatmosphäre allmählich wieder auf.

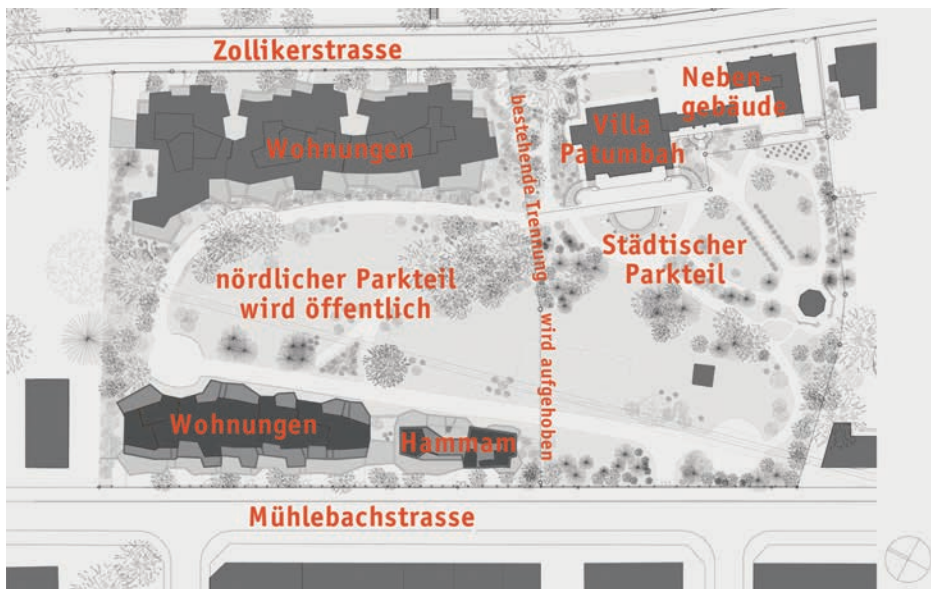
*Schematische Darstellung der Nutzungen ab 2013. Während die heutigen Parkbesuchenden keine Grenzen mehr wahrnehmen, ist die nördliche Parkhälfte weiterhin in Privatbesitz. Archiv GSZ.*

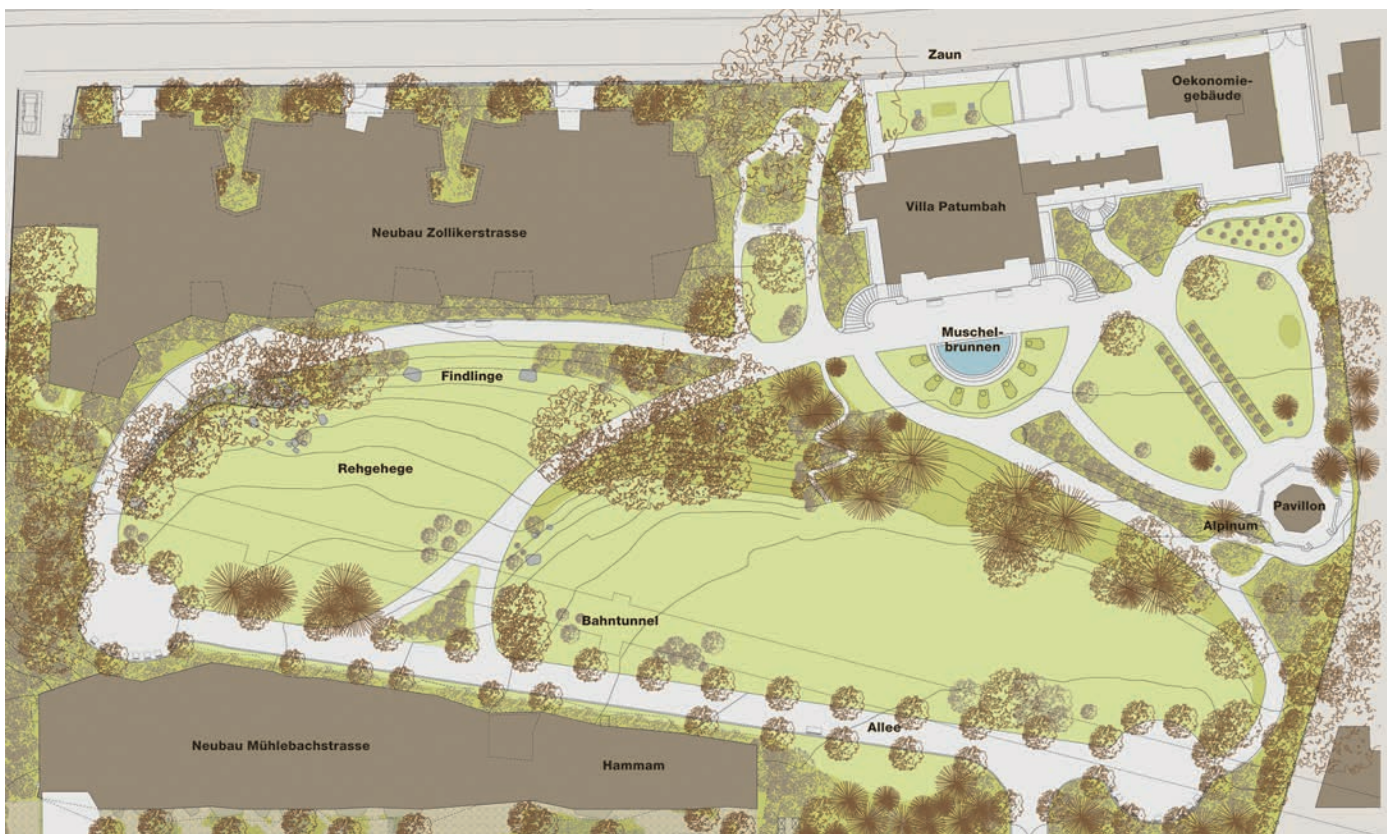
*Der heutige Situationsplan zeigt anschaulich, was an originaler Parksubstanz erhalten geblieben ist. Jane Bihr-de Salis, Archiv GSZ.*

Als Abgrenzung zwischen den originalen und neuen Parkteilen kam dem Brezelweg von Mertens zentrale Bedeutung zu. An der Oberfläche nur noch stellenweise sichtbar, war er in der Topografie gut ablesbar. Bereits bei der Sanierung Ende der 1980er Jahre bestätigten erste Sondierschlitzte das Vorhandensein des Koffers. Eine erweiterte Untersuchung durch die Expertin Anita Drexel aus Wien im Jahre 2006 brachte das erfreuliche Resultat, dass das Wegtrasse in seiner ganzen Abwicklung noch als Kofferung im Boden vorhanden und damit der Wiederaufbau des «Mertensweges» in vollständig originaler Lage möglich

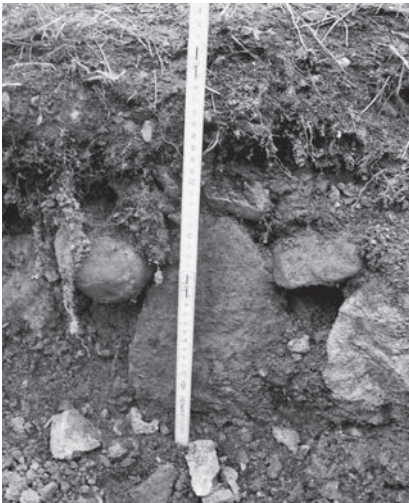
Oben: Profilfoto des Querweges (B). Über den hochkant, dicht aneinander-gesetzten Bruchsteinen der Packlage sind noch die Ausgleichsschicht und Reste der ehemaligen Deckschicht unter der Grasnarbe erkennbar. Aufnahme Anita Drexel, 2005. Unten: Grabungsprofil Hauptweg in Steigungskurve (C). Links: Schnitt und Grundriss. Rechts: Profilfoto. Der breite, befahrene Wegabschnitt mit bis zu 10 Prozent Gefälle erhielt durch Mittelüberhöhung und starke seitliche Einspannungen mit grossen Streck- und Einfassungssteinen eine solide Konstruktion. Profilzeichnung und Aufnahme Anita Drexel, 2005.

höheren Festigkeit wurden sie mit beidseitig abschliessenden, grossen Bruchsteinen eingespannt. Darauf wurden eine Ausgleichs- und eine Deckschicht aus Schotter aufgebracht. Gewölbte oder einseitig geneigte Profile gewährleisteten eine gute Entwässerung.

Die verwendeten Bruchsteine stammten aus lokal beim Bau der Bahnlinie und der Villa angefallenem Moränenmaterial. Je nachdem, ob die Wege befahren oder nur begangen wurden und ob sie im ebenen oder stark geneigten Gelände liegen, wurden die Packlagen und Einspannungen verschieden stark ausgeführt. Der befahrene Hauptweg hatte ehemals eine Aufbaustärke von 45 cm, der Querweg 40 cm, beim Verbindungsweg (Brezelweg) in der Hangmitte waren es 35 cm, bei der geraden Allee im landschaftlich gestalteten Teil 28 cm.

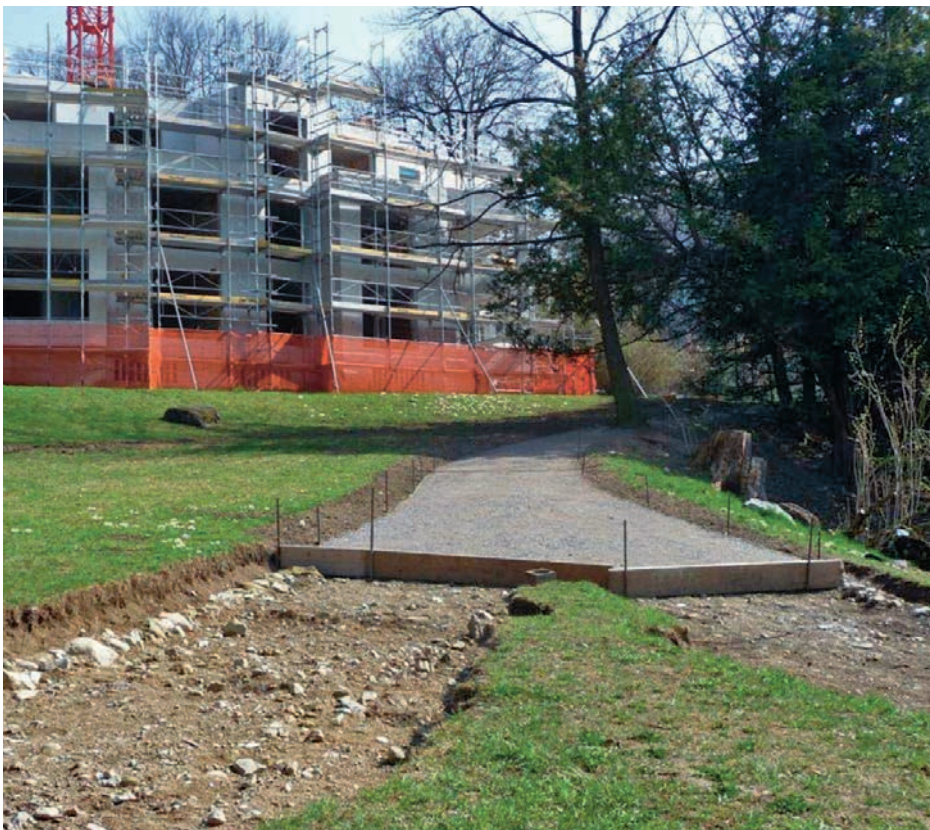
*Der Brezelweg wird sukzessive auf seiner originalen Kofferung erneuert. Aufnahme Judith Rohrer, Frühling 2012.*

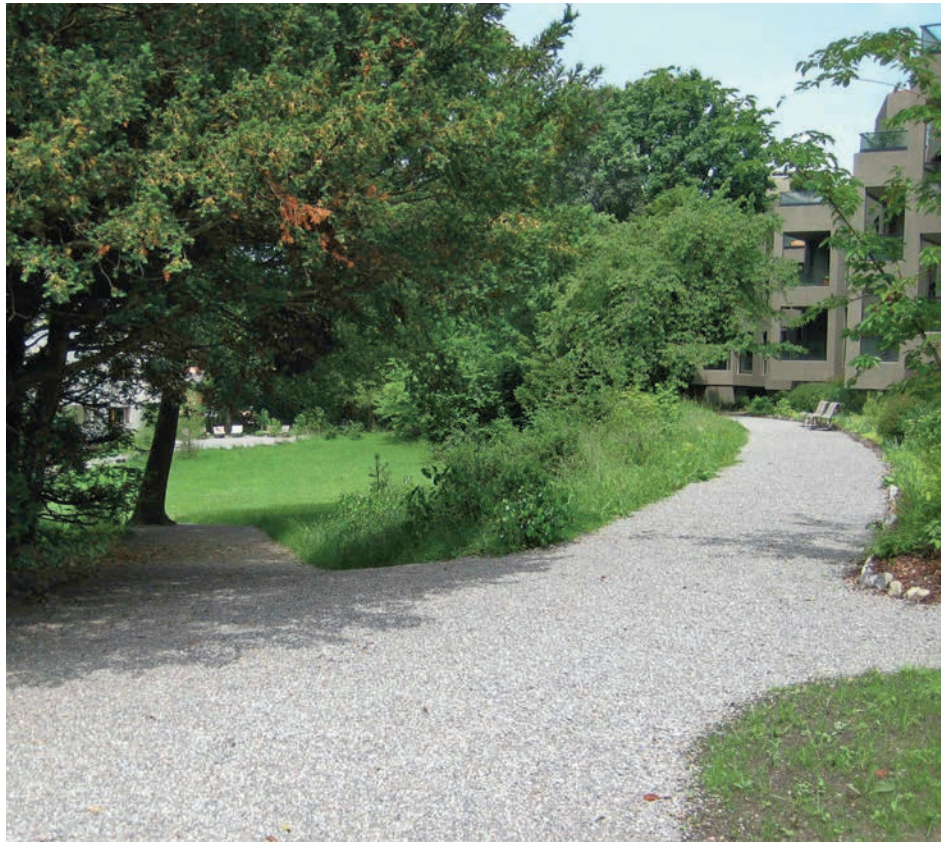
*Auf dem vor über hundert Jahren solide gebauten Rundweg im nördlichen Teil des landschaftlich gestalteten Parks kann man heute nach seiner Wiederherstellung wieder beschaulich spazieren gehen. Aufnahme Anita Drexel, Frühling 2013.*

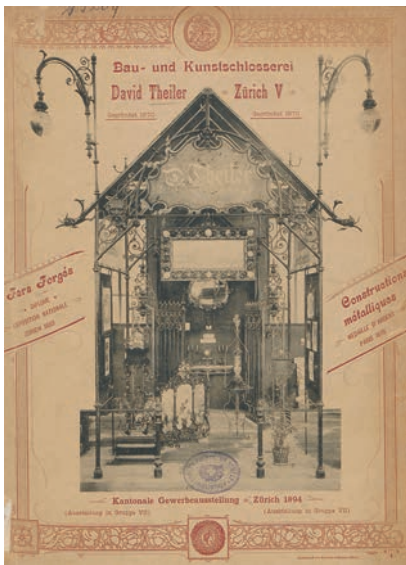
Oben: Einband des Katalogs für die Kantonale Gewerbeausstellung 1894 in Zürich. Unten: Balkonbrüstung, Fenstergitter und Treppenabgang in den Park mit reichen Schmiedeeisenarbeiten von David Theiler. Bau- und Kunstschlosserei Theiler 1894 (wie Anm. 1).

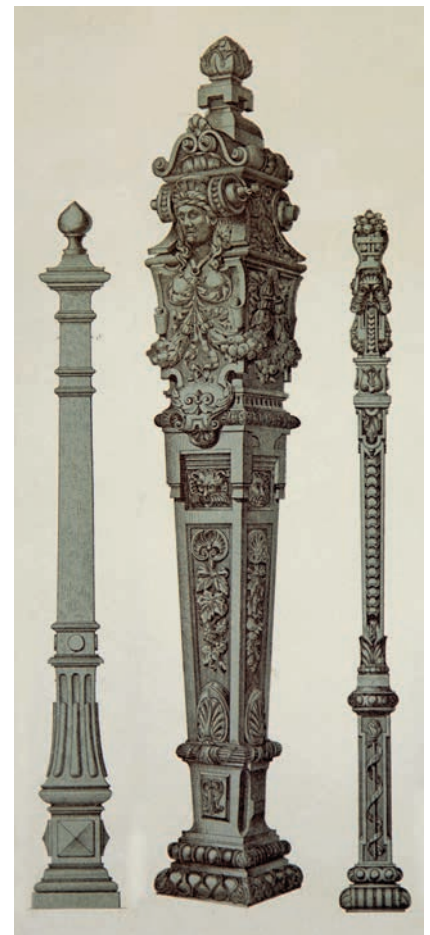
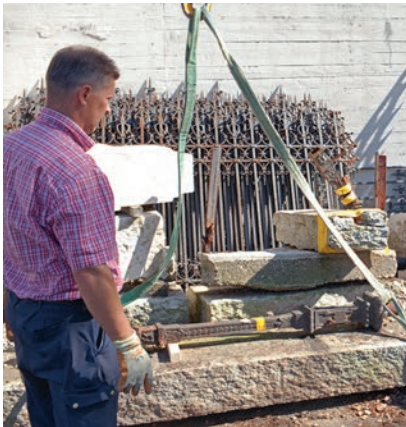
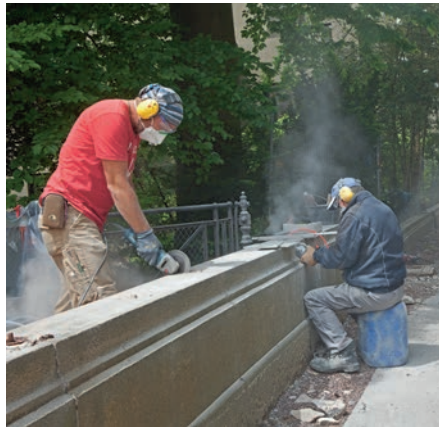
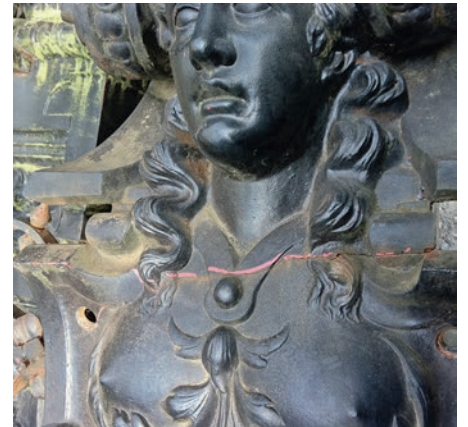
Restaurierungsarbeiten an der Garteneinfriedung. Oben von links nach rechts: Verladen der zwischenzeitlich bei der Kantonalen Denkmalpflege in Stettbach gelagerten Granitsteine, Gusspfosten und Schmiedeeisenelemente für die Restaurierung, September 2012; Granitsockel entlang der Zollikerstrasse, Juni 2013; Gusspfosten mit durchgehendem Haarriss entlang der roten Markierung, Mai 2011. Unten: Ornamentierter Gusspfosten, vorbereitet für den Transport zur Restaurierung, April 2012. KDP Fotoarchiv.

Im Februar 2012 fertigte die Bauherrschaft mit Moritz Häberling den Werkvertrag für die Restaurierung des Metallzauns der Villa Patumbah aus. Darin analysierte der Kunstmaler detailliert seine Aufgabe und beschrieb die von ihm zu erbringenden Leistungen.<sup>21</sup> Die schmiedeeisernen Zaunelemente waren beinahe komplett erhalten. Nach der Zerlegung eines Elements zeigte sich deutlich, dass sich an allen Verbindungsstellen Kontaktkorrosion gebildet hatte. So mussten sämtliche Einzelteile erst nummeriert, dann zerlegt und anschliessend metallisch rein sandgestrahlt werden. In einem weiteren Schritt wurden alle Zaunelemente in der originalen Verbindungstechnik (Verschrauben) zusammengesetzt, feuerverzinkt und, damit die Farbe auf dem frischen Zink haftet, staubgestrahlt. Die verwinkelten Ecken und Verbindungspunkte strichen die Restauratoren zuerst mit einer Grundierung (Epoxy) vor. Schliesslich trugen sie einen Zweikomponenten-Decklack (Polyuretan Tosadur) auf.

Ähnlich verhielt es sich mit den stärker beschädigten Gusspostamenten und den kleineren Gusspfosten. Diese mussten mit Diamantbohrgeräten aus den Granitsockeln herausgelöst, anschliessend in Einzelteile zerlegt und sandgestrahlt werden. Wo Haarrisse vorhanden waren, galt es die Postamente kontrolliert auseinander zu brechen; die entstandenen Gusscherben mussten sandgestrahlt und oberflächenbehandelt werden. Alle Gussstücke wurden mit Verschrauben wieder zusammengesetzt. Einzelne Gussornamente waren durch Korrosion abgesprungen. Für diese fehlenden Teile mussten mittels Wachsausschmelzverfahren Ergänzungsgüsse in Grauguss angefertigt und verschraubt

werden. Sämtliche Gusselemente wurden spritzverzinkt und mit einem analogen Decklack wie bei den Schmiedeeisenpartien versehen. Die kleinen Gusspfosten wiesen aufgrund von eingedrungenem Wasser erhebliche Frostschäden auf und waren gerissen. So mussten die oberen Teile abgesägt und durch einen gleichförmigen Nachguss (Grauguss) mit Verbindungszapfen ersetzt werden. Diese wurden mit den Originalteilen der Pfosten sauber zusammengepasst und verschraubt. Fehlende Abschlussteile wurden im Wachsausschmelzverfahren in Grauguss nachgegossen. Analog verfuhr der Kunsthandwerker beim dreiteiligen Tor gegen die Zollikerstrasse. Mit den getroffenen Massnahmen, die im Frühjahr 2014 mit der Wiedermontage auf dem instand gestellten Granitsockel ihren Abschluss fanden, konnte die Erhaltung dieses bemerkenswerten Zauns aus den 1880er Jahren für die Zukunft gesichert werden.

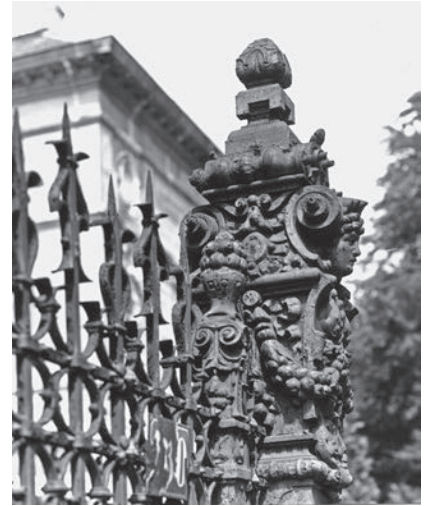
*Detail eines ornamentierten Gusseisenpfostens. Zustand um 1970. BAZ.*

worden waren.<sup>15</sup> Er konstatierte einleitend, dass der Zaun insbesondere bei den Gusspfosten und Postamenten in einem desolaten Zustand sei. Die Ornamente fehlten zum Teil ganz, die Blechfüllungen eines Tores im nördlichen Abschnitt der Einfriedung waren stark korrodiert. Bereits zu jenem Zeitpunkt riet der Kunstschmied zu einer vollständigen Demontage, um die beträchtlichen Schäden beheben zu können. Alle von Roll'schen Postamente aus Gusseisen waren durch die Expansion des Rostes massiv in Mitleidenschaft gezogen worden, viele wiesen grosse Risse in vertikaler Richtung auf, einige waren gesprengt.<sup>16</sup> Da Grauguss<sup>17</sup> sich nur sehr beschränkt schweissen lässt, zeichnete sich ein Neuguss dieser Postamente und Pfosten ab; auch die applizierten, verschraubten Zierelemente waren arg beschädigt und drohten teilweise auf das Trottoir entlang der Zollikerstrasse zu fallen. Verglichen mit den gusseisernen Teilen des Zauns waren die geschmiedeten Elemente in einem relativ guten Zustand. Trotzdem empfahl Häberling auch hier eine vollständige Zerlegung in Einzelteile, um ein weiteres Ausbreiten der Korrosion im Bereich der Kontaktstellen zu verhindern. Der Steinsockel des Zauns aus rötlichem Baveno-Granit mit grobkörniger Textur (Rosa di Baveno)<sup>18</sup> wies abgeplatzte Partien auf, die durch stark korrodierte und abgebrochene Futterrohre verursacht worden waren.

- 16 Die zum Giessen verwendeten Sandkerne waren nie aus den Postamenten und Pfosten entfernt worden. Die Feuchtigkeit im Innern der Hohlkörper konnte daher kaum entweichen und begünstigte die Korrosion. In: Moritz Häberling, Villa Patumbah. Zustandsanalyse Zaun 2005, Typoskript mit Bildern, Uerzlikon, 4. Januar 2006, S. 5.

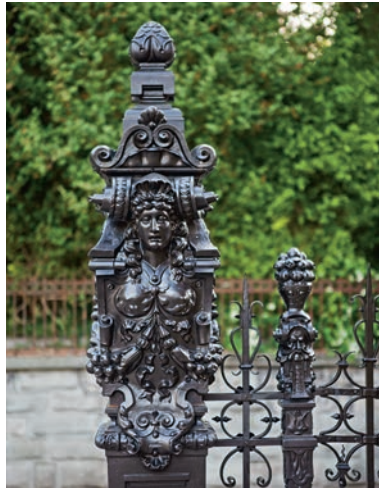
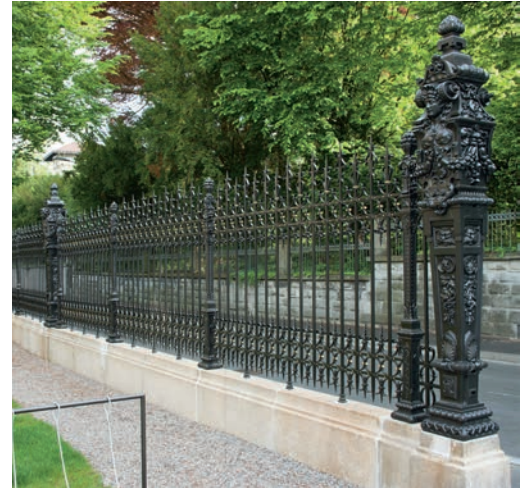
*Links: Ausschnitt eines ornamentierten Gusseisenpfostens. Zustand nach der Restaurierung, Mai 2014. Rechts und unten: Der Zaun entlang der Zollikerstrasse nach Abschluss der Restaurierungsarbeiten. Aufnahme Mai 2014. KDP Fotoarchiv.*

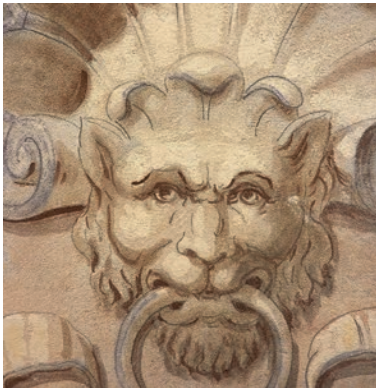
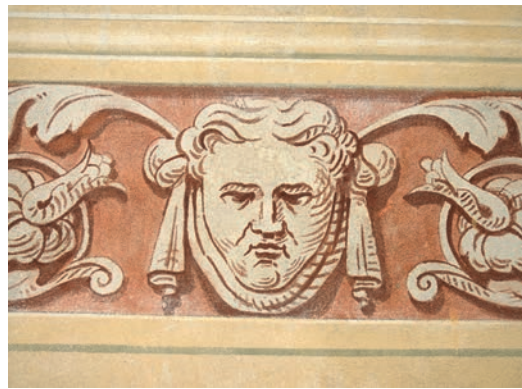
*Links: Der gemalte Löwenkopf an der Ostfassade wirkt, wie wenn er in Stein gehauen worden wäre. Aufnahme April 2011. Rechts: Die Maske an der Ostfassade erscheint von weitem, als wäre sie in Sgraffitotechnik gearbeitet worden. Aufnahme Juli 2011. ARGE Konservierung/Restaurierung Fassaden Villa Patumbah 2013 (wie Anm. 28), S. 25 und S. 54.*

Bei der Gestaltung der verputzten Fassadenflächen der Villa Patumbah bevorzugte man nebst echten Steinhauerarbeiten die vom Dekorationsmaler geschaffene Illusion, um ein idealisiertes Werk realisieren zu können. Füllungen und Einfassungen wirken auf den Betrachter, als seien sie aus verschiedenfarbigem Marmor gefertigt. Verzierungen von Pilastern an der Ostfassade sehen aus, als wären sie in Stein gehauene Gebilde. Blumengehänge in den Brüstungsfeldern und Rosetten im Hauptgeschoss haben den Anschein, aus einem gelblichen Metall gegossen und aufgesetzt worden zu sein. Das umlaufende Band auf den Feldern des Mezzaningeschosses mit rotem Hintergrund und eingestreuter heller, rot schraffierter Ornamentik könnte aus der Distanz als Sgraffitotechnik wahrgenommen werden.

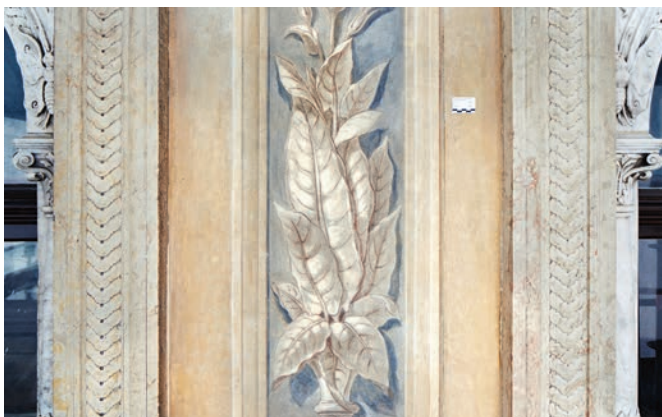
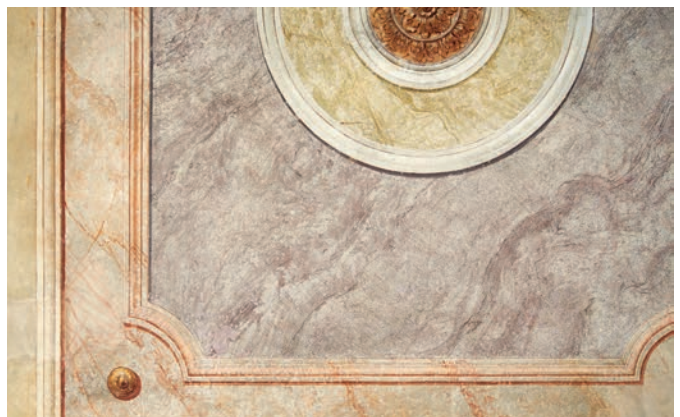
*Links: Naturalistische Wiedergabe von Tabakblättern an der Ostfassade. Aufnahme November 2012. Rechts: Die Einfassung und die Füllung an der Südfassade sehen aus, als seien sie aus verschiedenfarbigem Marmor gefertigt. Aufnahme November 2012. ARGE Konservierung/Restaurierung Fassaden Villa Patumbah 2013 (wie Anm. 28), S. 21 und 23.*

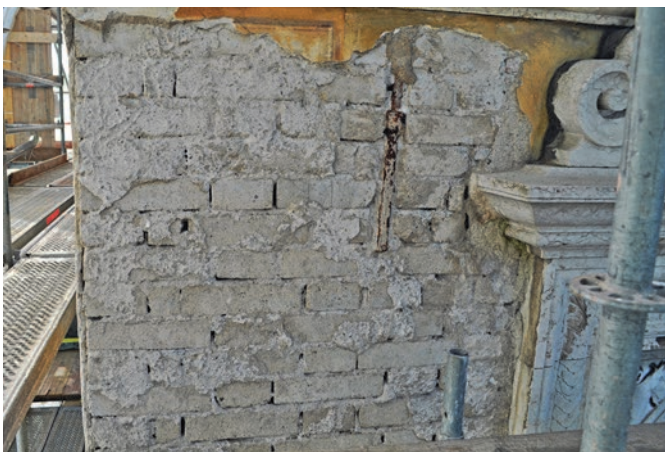
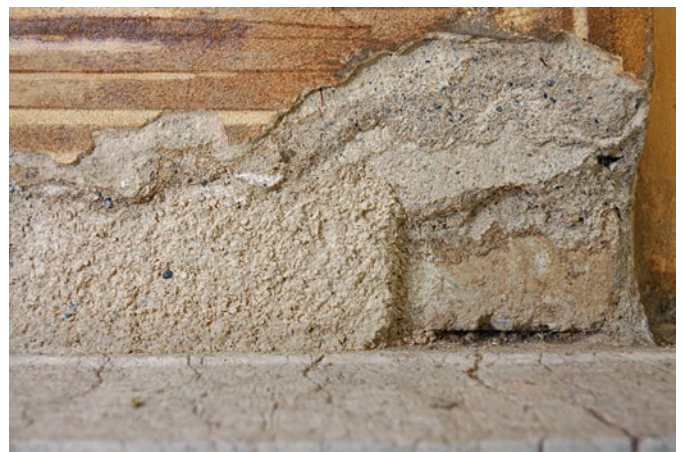
*Links: Nordfassade. Wegen dem vollständigen Verlust des Putzes ist hier die äussere Schale des Mauerwerks grossflächig einsehbar. Aufnahme Mai 2011. Rechts: Befund an der Ostfassade. Auf dem Backsteinmauerwerk liegt der Anspritzputz, darauf folgen zwei Grundputzschichten und der Malgrundputz von 1885. Aufnahme Juli 2011. ARGE Konservierung/ Restaurierung Fassaden Villa Patumbah 2013 (wie Anm. 28), S. 61 und 62.*

Nach der Trocknung des Malgrundes musste mit einer Säure die Kalksinterschicht an der Oberfläche abgeätzt werden, um die Offenporigkeit des Systems zu gewährleisten. Im nächsten Schritt wurde der Malgrund gehärtet, indem er mehrmals mit verdünntem Wasserglas eingestrichen wurde. Es scheint, dass der Putzaufbau an der Villa Patumbah noch nicht vollständig karbonatisiert (ausge-

härtet) war, als die Tränkung des Malgrundes mit Wasserglas erfolgte. An der Oberfläche und an der Grenzfläche zwischen Malgrund und Grundputz reicherte sich nämlich Kieselgel an, was auf eine erhöhte Alkalität in diesen Bereichen hindeutet. In der Mittelzone des Malgrundes verblieb eine zu schwach fixierte, bröselige Zone.<sup>41</sup> Damit war eine weitere, entscheidende Schwachstelle im Gefüge eingebaut.
