Monographien Denkmalpflege 7

DIE VILLA PATUMBAH IN ZÜRICH – GESCHICHTE UND RESTAURIERUNG

# Die Villa Patumbah in Zürich – Geschichte und Restaurierung

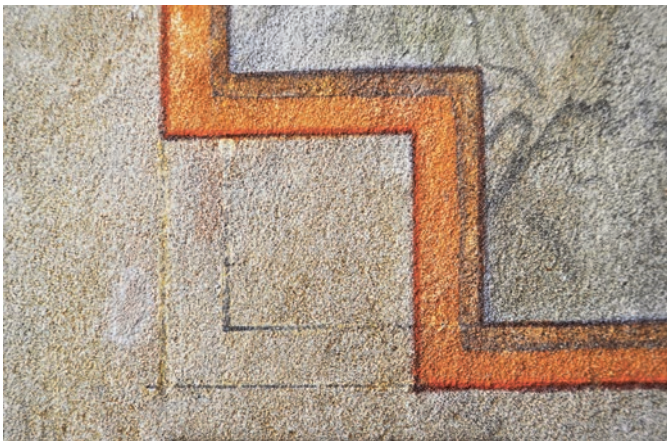
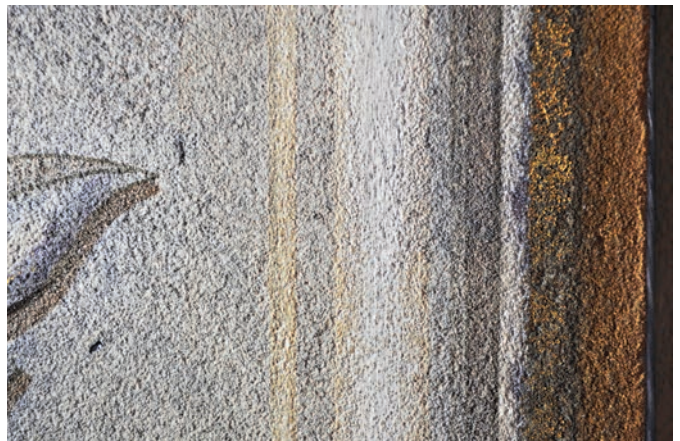
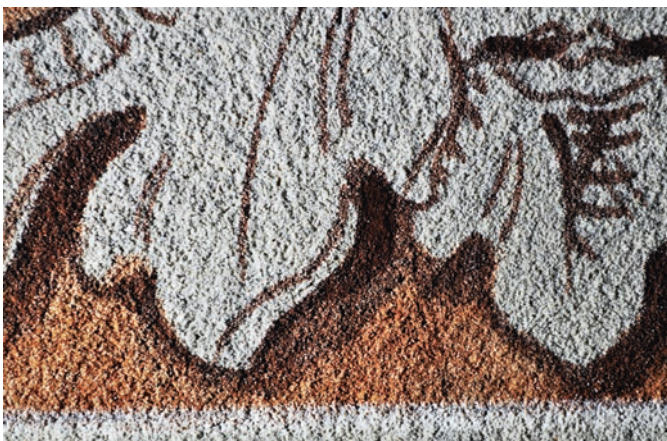
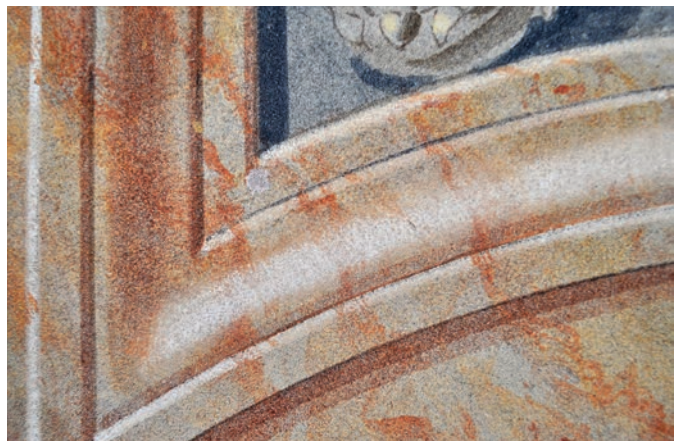
*Oben links: Ostfassade. Vorzeichnung eines Rahmens mit einem Kohle- oder Bleistift, deren Verlauf später geändert wurde. Aufnahme November 2012. Oben rechts: Ostfassade. Malgrund mit pastosen Lichthöhungen, hier wahrscheinlich als jüngere Ergänzung der Renovationsphase von 1893. Aufnahme Dezember 2012. Unten links: Ostfassade. Dunkle Schatten wurden teilweise pastos ausgeführt. Aufnahme Dezember 2012. Unten rechts: Ostfassade. Die marmorierten Flächen wurden mit Licht- und Schattenlinien strukturiert, wodurch eine bemerkenswert plastische Wirkung erzielt wurde. Aufnahme November 2012. ARGE Konservierung/Restaurierung Fassaden Villa Patumbah 2013 (wie Anm. 28), S. 85–87.*

Zum Malen kamen speziell präparierte Pigmente zum Einsatz, deren Produktion und Qualitätskontrolle Keim in der Anfangszeit vor kaum überwindbare Schwierigkeiten stellten.<sup>42</sup> Für die Künstler hingegen sollte das Malen in der sogenannten A-Technik keine besondere Herausforderung darstellen, so schrieb Keim: «Die Mineralmalerei ermöglicht es vielmehr, jedem sonst des Malens Kundigen, nach einigen Proben die größten Wandgemälde mit spielender Leichtigkeit und der höchsten künstlerischen Vollendung auszuführen.»<sup>43</sup> Dies bestätigt sich am Beispiel der Villa Patumbah. Obwohl die Dekorationsmaler der ausführenden Firma Witt & Ott aller Wahrscheinlichkeit nach zum ersten Mal in dieser neuen Technik arbeiteten, überzeugt die Umsetzung durchwegs. Vermutlich hielten sie sich an die Vorgabe Keims, mit dem Kohlestift vorzulegen und die Linien anschließend mit in destilliertem Wasser angeriebener Farbe nachzuzeichnen.<sup>44</sup> Tatsächlich konnten an der Villa Patumbah keine Spuren der Verwendung einer Lochpause gefunden werden. Das Nachziehen der insgesamt spärlichen Vorzeichnungen geschah präzise mit einem sehr feinen Pinselstrich.

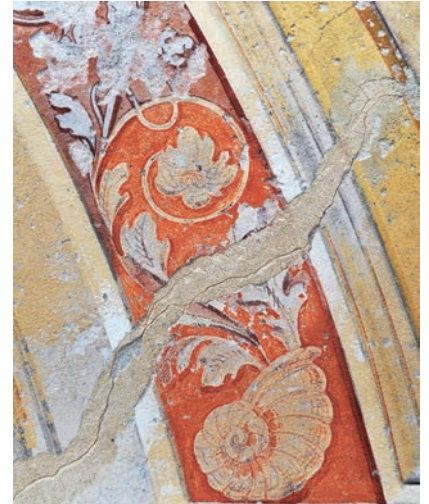
*Oben: Die farbintensive Übermalung an der Südfassade geht über die Fläche der abgewitterten Risskittung von 1893 hinaus. Sie hat sich farblich verändert. Aufnahme April 2011.  
Links: Die Risse an der Südfassade hatten sich vermutlich bei einer ersten Bausenkung gebildet. Die Risskittung von 1893 wurde grosszügig übermalt. Diese Übermalung scheint heute vergilbt. Aufnahme Juli 2011. ARGE Konservierung/Restaurierung Fassaden Villa Patumbah 2013 (wie Anm. 28), S. 72 und 74.*

Schon früh, möglicherweise 1893<sup>50</sup>, mussten erste Ausbesserungen an Verputz und Malerei ausgeführt werden. Die dieser ersten Überarbeitung zugeordneten Kittungen und Putzergänzungen füllen meist diagonal verlaufende Risse, was auf statische Senkungen hindeutet. Hinzu kommen weitere, kleinflächige Ausbesserungen am Deckputz. Offenbar waren bereits erste Ablösungen zwischen Deck- und Grundputz aufgetreten.

Auch die Restaurierung schadhafter Mineralmalereien<sup>51</sup> war ein Teil des Keim'schen Patents von 1881. Weitgehend nach diesem Verfahren scheinen auch die Ausbesserungen der ersten Überarbeitung ausgeführt worden zu sein. Nach Keim müssen die schadhafte Stellen zunächst abgekratzt werden, wie dies auch an der Villa Patumbah geschah. Es folgen das Anätzen der Oberfläche mit Säure und anschliessend die Imprägnierung mit Wasserglas. Zur Ausführung von Kittungen finden sich bei Keim keine Angaben. In unserem Fall kam ein sehr weicher Mörtel zum Einsatz, der offenbar nicht mit Wasserglas gehärtet wurde. Durch seine gelbliche Farbigekeit lässt er sich gut vom originalen, weissen Malgrundmörtel unterscheiden.

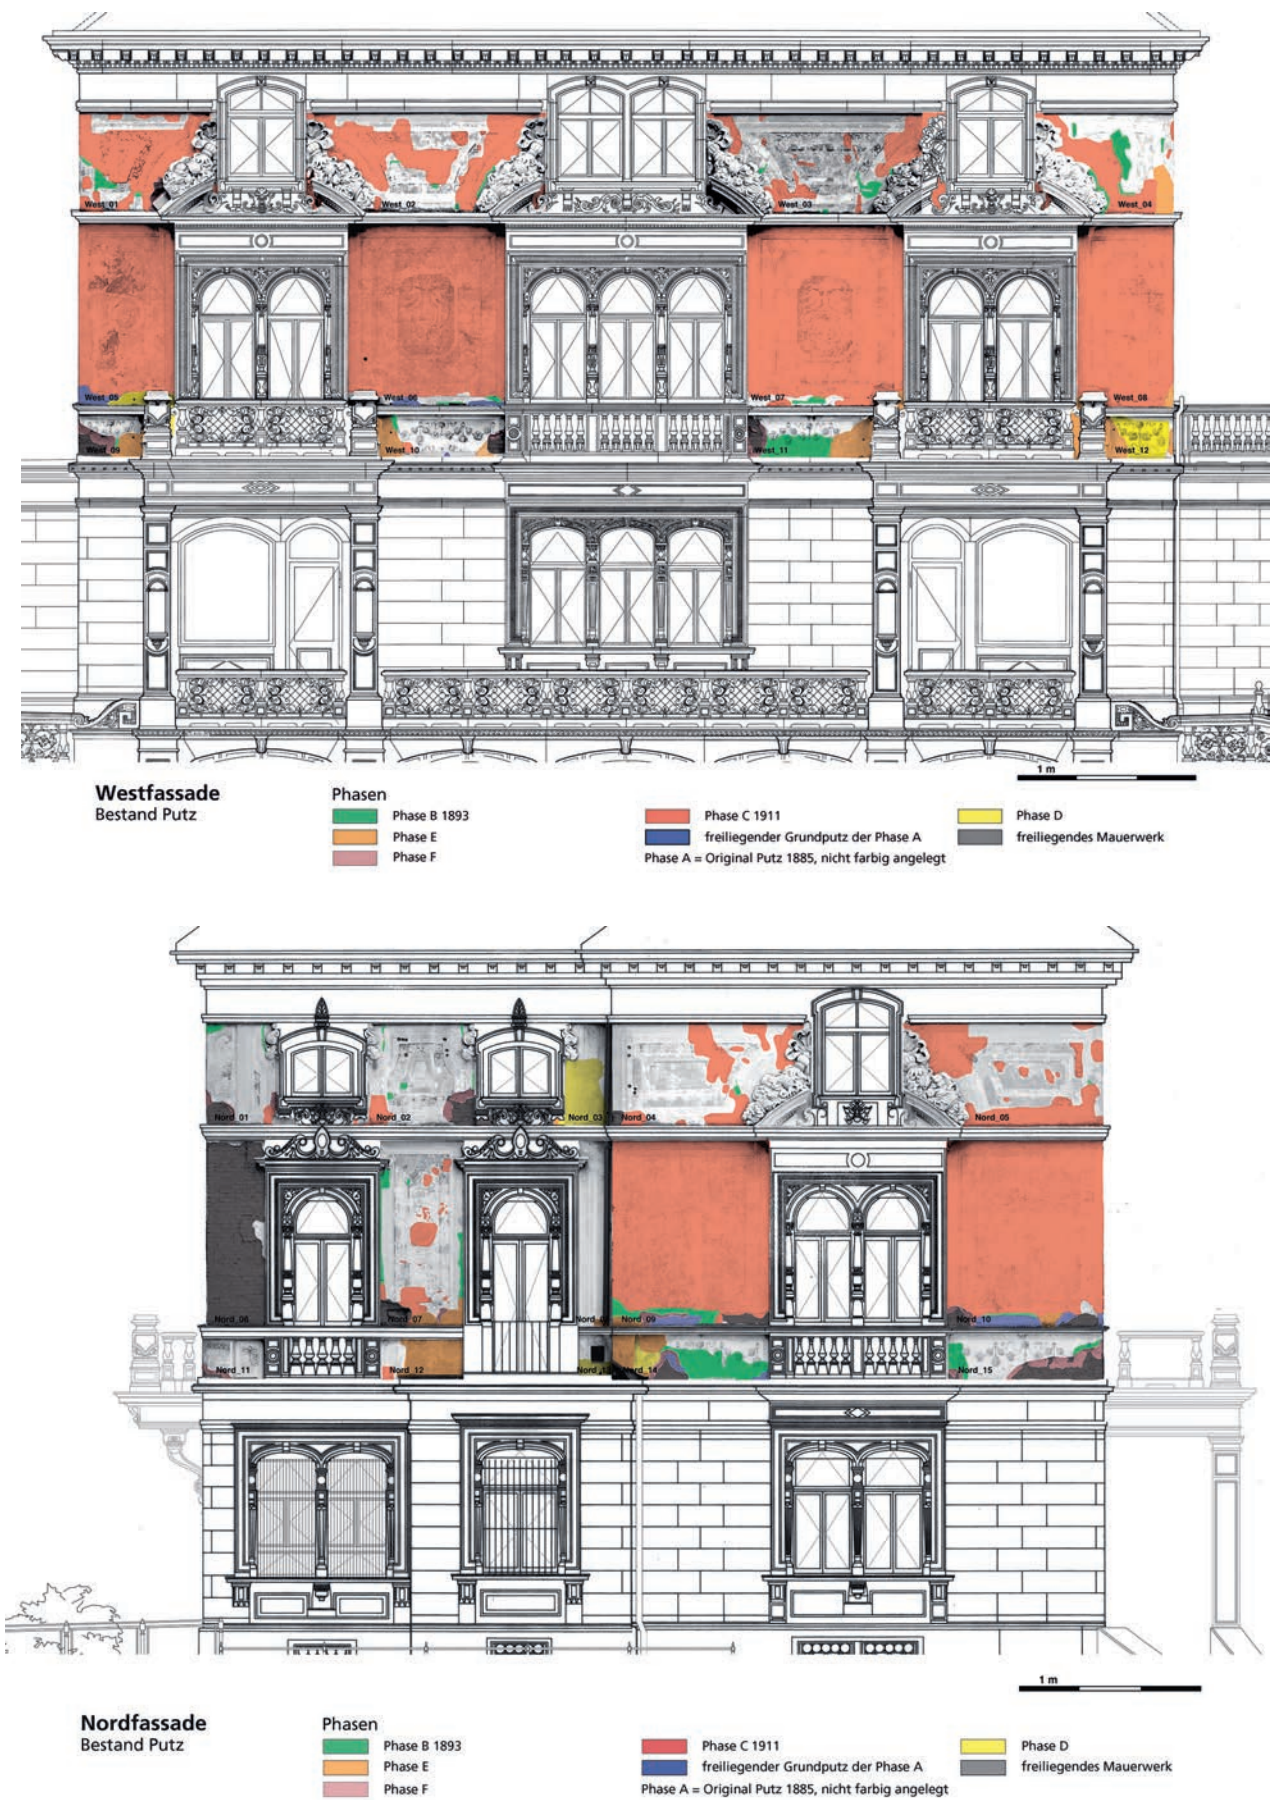
*Folgende Doppelseite: Bestandesaufnahme der Verputze der West-, Nord-, Ost- und Südfassade. ARGE Konservierung/Restaurierung Fassaden Villa Patumbah 2013 (wie Anm. 28), Anhang.*

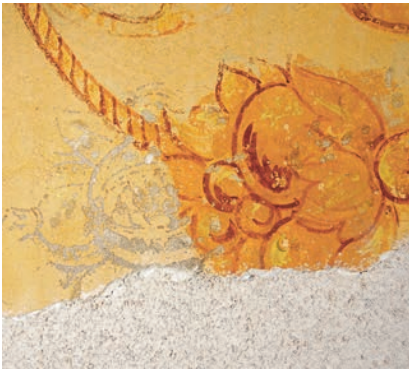
*Malschicht der dritten Überarbeitungsphase an der Nordfassade. Aufnahme Juli 2011. ARGE Konservierung/Restaurierung Fassaden Villa Patumbah 2013 (wie Anm. 28), S. 81.*

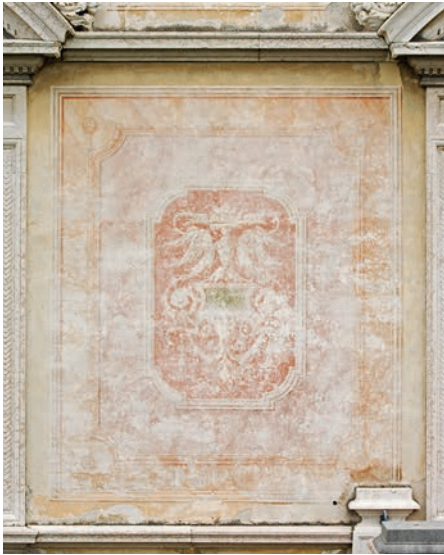
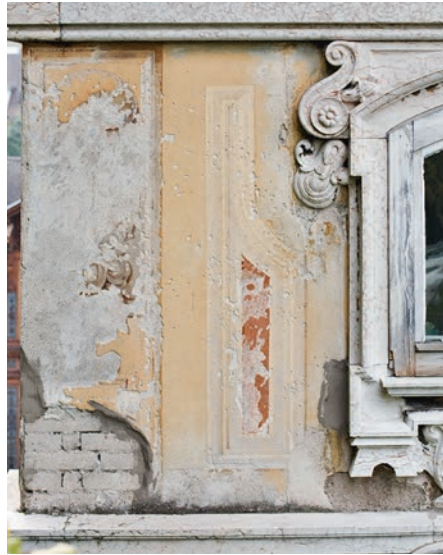
*Links: Das bemalte Feld an der Westfassade ist der Witterung besonders ausgesetzt. Zustand vor der Restaurierung, April 2011. KDP Fotoarchiv. Rechts: Ausschnitt der Nordfassade mit partiellem Verlust des Malgrundes von 1885. Im unteren Bereich sind Randsicherungen einer jüngeren Phase erkennbar. Zustand vor der Restaurierung, April 2011. ARGE Konservierung/Restaurierung Fassaden Villa Patumbah 2013 (wie Anm. 28), S. 99.*

Indirekt hängen weitere Schadensphänomene mit der Witterung zusammen. Die stark beregnete Nordfassade wird wenig besonnt, weshalb sie lange nass bleibt. Dies gilt besonders für die Bereiche mit original erhaltenem Malgrund, der durch seine Offenporigkeit schnell viel Wasser aufnimmt. Das lange Feuchtstehen führt bei häufigen Frost-Tau-Wechseln zu blätterteigartigen Aufspaltungen innerhalb des Putzgefüges. Besonders am rückversetzten Teil der Nordfassade hatte sich der originale Grundputz auf diese Weise stark aufgelockert, was zwischen 1980 und 1996 zum Verlust eines ganzen Putzfeldes geführt hatte. Eine hygrothermische Simulation bestätigte, dass auch der originale Malgrundmörtel nur wenig frostbeständig ist.<sup>64</sup> Ganz allgemein treten solche durch Frost verursachten Putzverluste, Ablösungen und Auflockerungen vermehrt

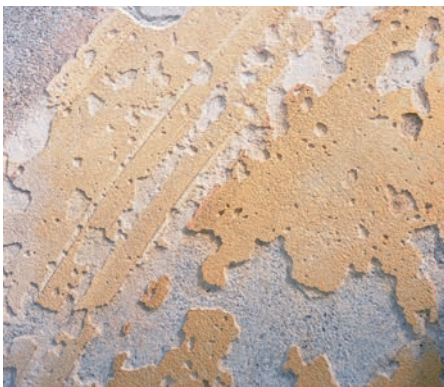
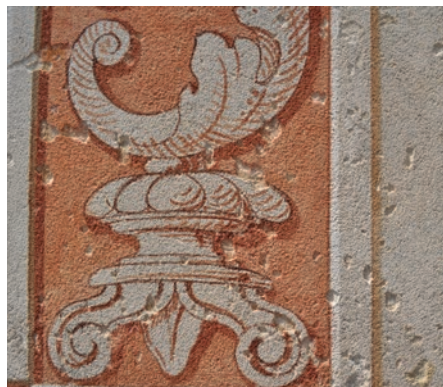
*Links: Nordfassade. Fortgeschrittene Lochbildung im Malschichtmörtel durch den Witterungseinfluss. Die Absandung dehnt sich nach hinten aus. Aufnahme Mai 2011. Rechts: Nordfassade. Lochschaden im Malschichtmörtel. Aufnahme Juli 2011. ARGE Konservierung/Restaurierung Fassaden Villa Patumbah 2013 (wie Anm. 28), S. 70.*

Am Putzaufbau von 1885 ist ein typisches Schadensbild, der sogenannte Lochschaden, anzutreffen, der schon mehrfach beschrieben wurde: «Dieser Schaden beginnt mit einem kleinen Loch in der harten Oberfläche. Aufgrund der darunterliegenden weichen, sandenden Schicht entsteht dann ein trichterförmiger Ausbruch, der sich gegen unten weitet. Die so unterhöhlte Oberfläche verliert ihren Halt auf dem Untergrund. Durch normale Witterungseinflüsse vergrößert sich der Schaden sehr schnell. Betroffen ist nur der Malschichtmörtel.

Die Oberfläche der umgebenden Bereiche bleibt bis zum Abfallen intakt.»<sup>65</sup> Da der Malgrund von Anfang an zu schwach gebunden bzw. nicht ausreichend mit Wasserglas gehärtet war, ist er besonders anfällig für mechanische Einflüsse. Als Auslöser des Schadens wird in erster Linie Hagelschlag vermutet.<sup>66</sup> Der weitere Schadensverlauf wird durch die bereits aufgeführten Witterungseinflüsse wie Wind, Regen und Frost-Tau-Wechsel bestimmt. Wie sehr die Ausbreitung des Lochschadens von Witterungseinflüssen abhängt, wird dadurch anschaulich, dass er an der Ostfassade faktisch nicht vorkommt. Die Südfassade ist bereits stärker bewittert und hat Lochschäden im beginnenden bis fortgeschrittenen Stadium. An der West- und der Nordfassade ist die Bewitterung so stark, dass sich nur sehr wenig originaler Malgrund erhalten hat. In den Restflächen ist die Lochbildung stark fortgeschritten. Überall zeigt sich, dass der Schaden unterhalb der schützenden, umlaufenden Steingesimse schwächer ausgeprägt ist.

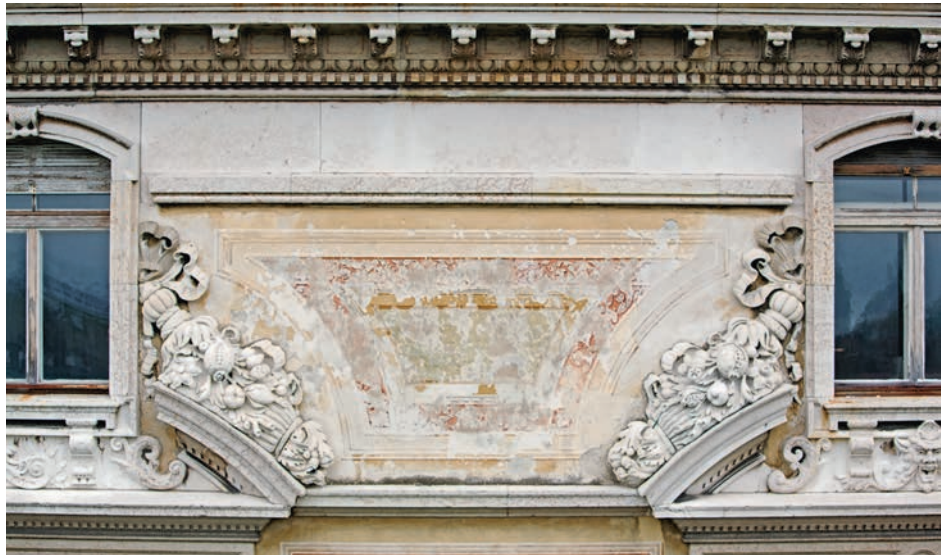
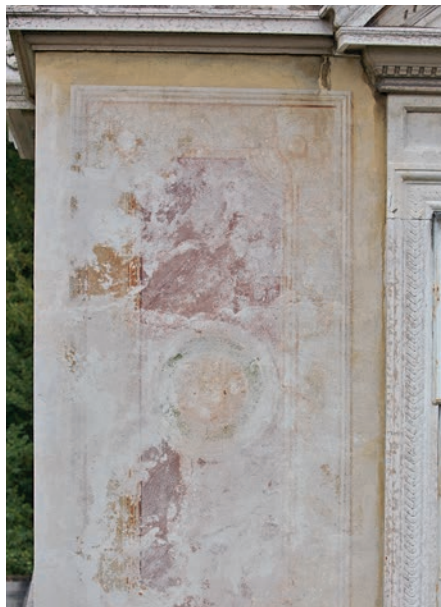
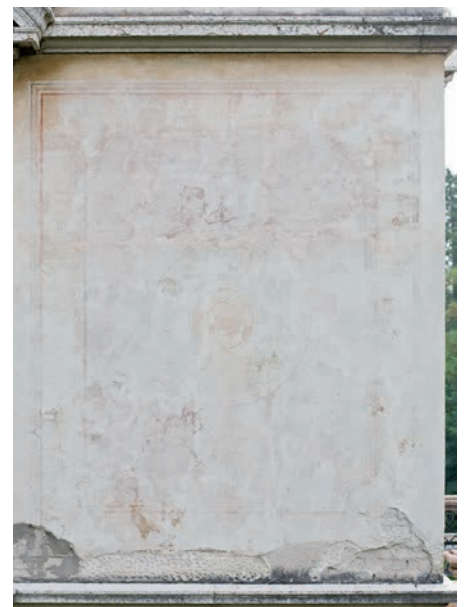
Rechts und unten links: Stark abgewitterte Felder an der Westfassade. Zustand vor der Restaurierung, September 2009. KDP Fotoarchiv.  
Unten rechts: Als typisches Schadensbild wurde auf dem Malgrund von 1911 die Malschicht unregelmässig von der Oberfläche abgewittert. Am stärksten war die Abwitterung auf der Nordfassade, wo von der Malschicht praktisch nichts mehr übrig blieb. Zustand September 2009. ARGE Konservierung/Restaurierung Fassaden Villa Patumbah 2013 (wie Anm. 28), S. 80.

Die sich im Stadium der Abwitterung befindliche Malschicht sandet an der Oberfläche ab und löst sich stellenweise in Schollen von wenigen Quadratmillimetern Fläche vom Untergrund. Unter der instabilen, obersten Schicht ist der Malgrund von 1911 hart und unbeschädigt. Das Versprechen einer verbesserten Wetterbeständigkeit des Putzes im Keim'schen Patent von 1893 wurde somit gehalten. Leider galt dies nicht für die darauf liegende Malerei.

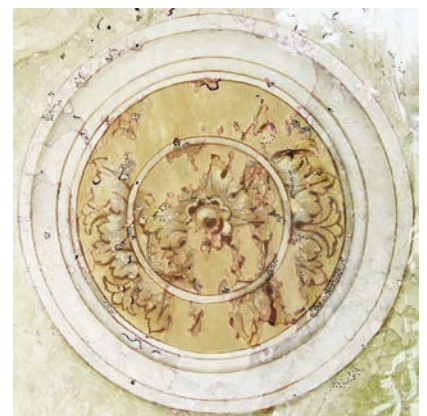
*Musterachse an der Südfassade. Oben: Durchzeichnung 1995/1996. Vor der Musterrestaurierung, im ungefestigten Zustand, schritt der Verlust an Originalsubstanz innert eines Jahres sehr schnell voran. Unten: Vorzustand 2011, Durchzeichnung. Die schwarzen Punkte und Striche zeigen die neuen Flankenabriss und winzige Fehlstellen nach vierzehn Jahren auf. ARGE Konservierung/Restaurierung Fassaden Villa Patumbah 2013 (wie Anm. 28), S. 51.*

Nach diesen Voruntersuchungen auf der Nordfassade wurde im Süden das am besten bewertete Festigungsmittel Wacker OH im Sprühverfahren in zwei Durchgängen auf den zu festigenden Putz aufgebracht. Zur Schliessung der zahlreichen lochförmigen Fehlstellen wurde ein dem gealterten Originalputz nachgestelltes Kittmaterial<sup>72</sup> verwendet. Es handelte sich um eine Trockenmischung aus Quarzsand und Baryt, der unmittelbar vor der Verarbeitung auf der Baustelle Keim-Fixativ und Trockenpigmente beigegeben wurden. Ziel war es, mit dem eingefärbten Kitt weitgehend ohne Retuschen auszukommen, was allerdings nicht überall gelang. Einzelne Kittungen erhielten nach Bedarf eine nachträgliche Randfestigung.

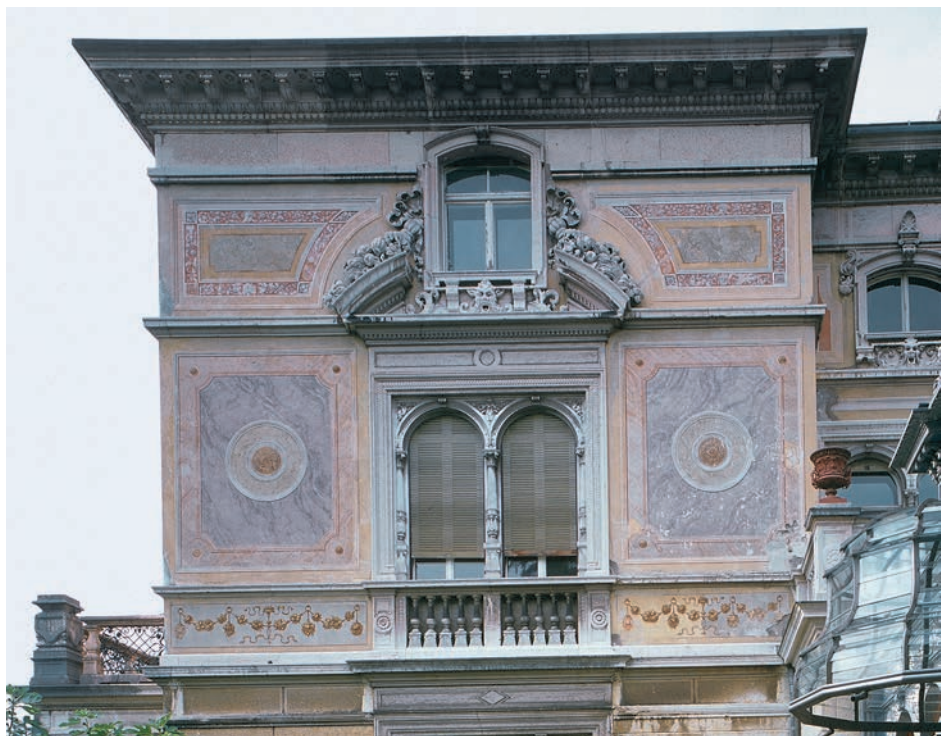
*Südfassade mit Musterachse im linken Bilddrittel. Zustand September 2006. KDP Fotoarchiv.*

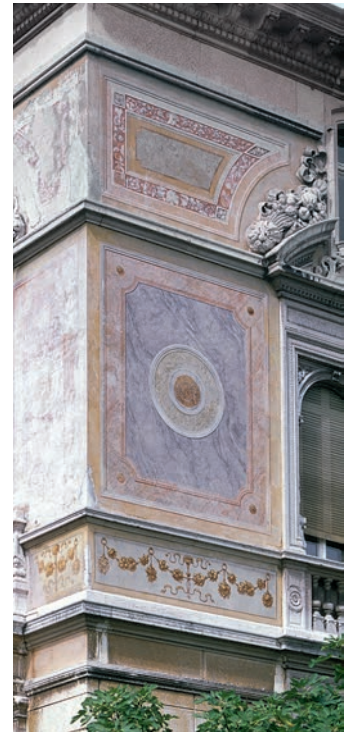
*Südwestliche Gebäudeecke im Bereich der oberen Geschosse. Aufnahme September 2006. KDP Fotoarchiv.*

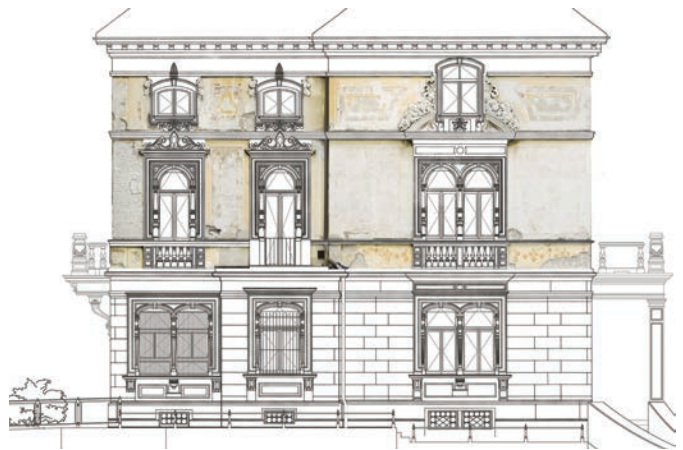
*Links: Südfassade mit bemalten Putzflächen. Rechts: Nordfassade mit bemalten Putzflächen. Fotomontagen: Pfister Schiess Tropeano Architekten, Zürich. ARGE Konservierung/Restaurierung Fassaden Villa Patumbah 2013 (wie Anm. 28), S. 19 und 20.*

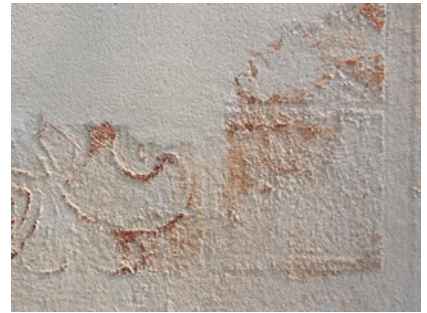
*Oben: Nordfassade. Im oberen Drittel befindet sich eine neue Putzergänzung, die dem umliegenden Verputz in Struktur und Tonalität entspricht. Im Streiflicht sind die erhabenen Malschichtreste zu sehen. Aufnahme Mai 2012. Unten links und rechts: Die beiden Aufnahmen zeigen Hinterspritzungen von Randzonen. Ablösungen zwischen Grundputz und Malgrund wurden hier hinterfüllt. Aufnahme Juli 2011. ARGE Konservierung/Restaurierung Fassaden Villa Patumbah 2013 (wie Anm. 28), S. 108 und 109.*

Für grössere Putzergänzungen galt es, einen gut zu verarbeitenden Mörtel zu entwickeln. In Anlehnung an Keims Patent von 1881<sup>91</sup> fanden die Restauratoren zu einem Ergänzungsmörtel auf Sumpfkalkbasis mit hydraulischen Zuschlagstoffen, wie hydraulischem Kalk und Trassmehl (gemahlener vulkanischer Tuff). Um Putzstruktur und -farbigkeit derjenigen der wasserglasgebundenen Kittungen anzugleichen, wurde derselbe Zuschlag verwendet: Quarzsand in der Körnung von 0 bis 3 Millimeter sowie gelbliche und graue Steinmehle. Grundsätzlich

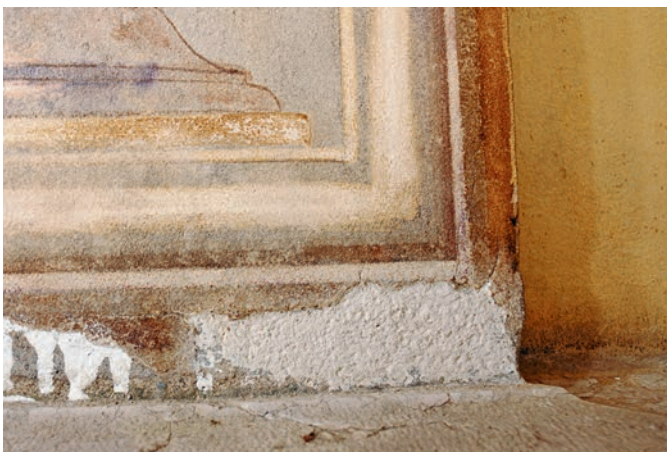
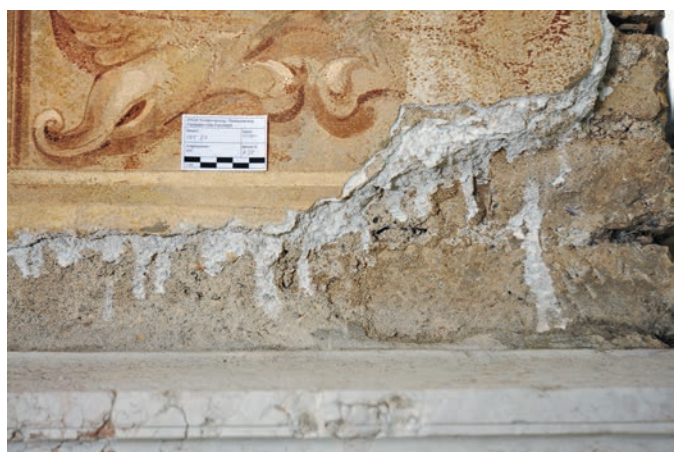
*Links: Ein Restaurator bringt an der Nordostecke kalkgebundene Putzergänzungen an. Aufnahme Juni 2012. Rechts: Kalkgebundene Putzergänzung an der Ostfassade. Aufnahme Mai 2012. ARGE Konservierung/Restaurierung Fassaden Villa Patumbah 2013 (wie Anm. 28), S. 114 und 115.*

sollte die Mischung auch im Härtegrad dem Originalmalschichtträger entsprechen, der aufgrund des Bindemittelabbaus relativ weich ist. Zugleich musste der Ergänzungsmörtel aber auch den Aufgaben eines Malgrunds für die anschließenden Lasuren und Retuschen gerecht werden.

An stark exponierten Stellen, wie an Gebäudeecken und über den Stein- gesimsen, wurde dem Mörtel zusätzlich eine geringe Menge Weisszement beigegeben, um seine Resistenz gegenüber Frost- und Feuchtigkeitseinflüssen zu erhöhen.

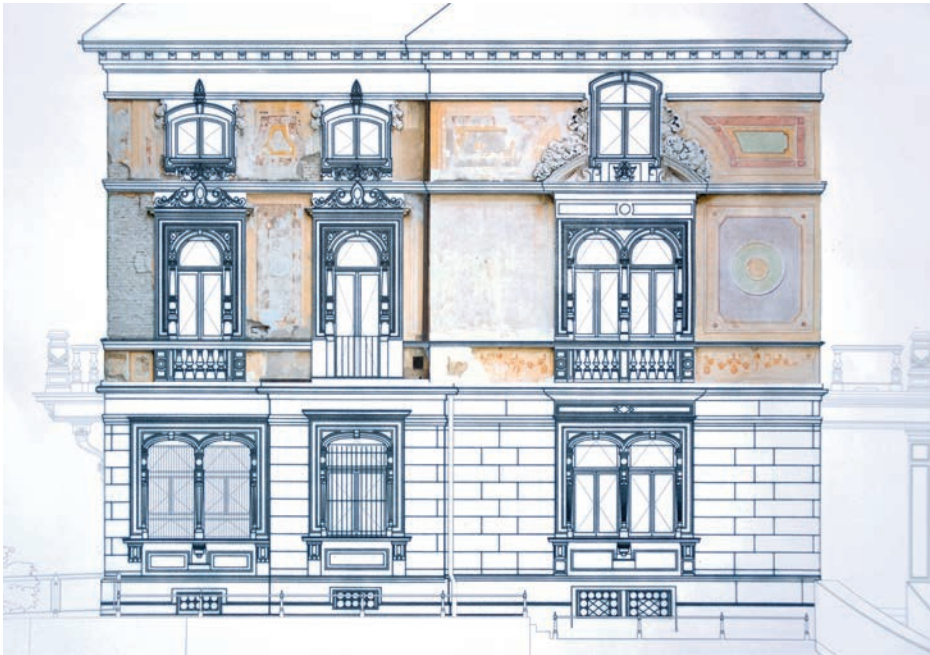
*Links: Auf Plänen des Malereibestands und Vorzustandsaufnahmen wurden Umfang und Intensität der Retuschearbeiten erprobt (Fassadenabschnitt am rechten Rand). Unten links: 1:1-Pausen auf Melinexfolien zur Übertragung und Ergänzung der Ornamentik. Aufnahme Mai 2012. Unten rechts: Vor allem die Ornamentik des Mezzaningeschosses wurde mittels 1:1-Pausen und Kartonschablonen übertragen. Aufnahme Mai 2013. ARGE Konservierung/Restaurierung Fassaden Villa Patumbah 2013 (wie Anm. 28), S. 120–122.*

Zur methodischen und konzeptionellen Annäherung an das Restaurierungsziel wurden fotografische Übersichten des Vorzustands am Computer virtuell gekittet und anschliessend in verschiedenen Varianten mit Aquarell- und Farbstiften retuschiert. Diese Visualisierungen dienten auch den Diskussionen und schliesslich der Entscheidungsfindung als bildliche Grundlagen. Die Beteiligten einigten sich auf ein prozessuales Vorgehen, das eine langsame und kontrollierte Annäherung an das angestrebte Gesamtbild ermöglichte, ohne dass dieses von Beginn an definiert werden musste.

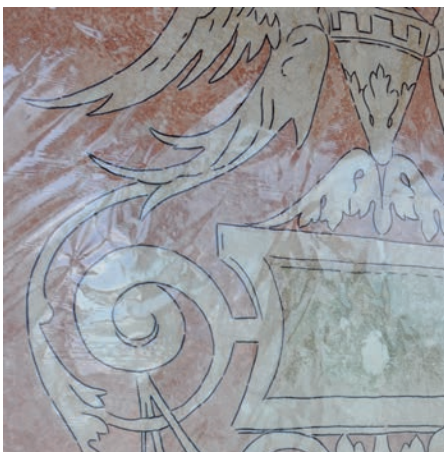
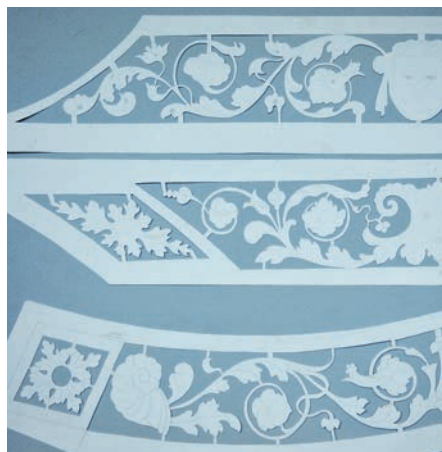
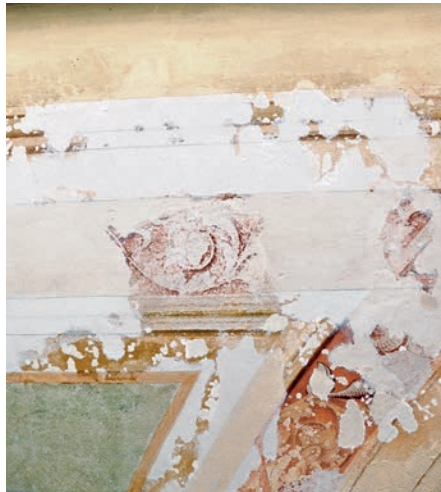
*Links: Die dünne Lasur ist noch nass. Nach der Trocknung wird sie stark aufgehellen. Aufnahme Juni 2012. Rechts: Die Reste der originalen Malerei sind mit Retuschen «verdichtet» worden. Aufnahme Mai 2012. Unten: Zustand eines Feldes der Südfassade vor der Retusche der zahlreichen hellen Kittungen mit wasserglasgebundenen Pigmenten. ARGE Konservierung/Restaurierung Fassaden Villa Patumbah 2013 (wie Anm. 28), S. 113 und 123.*

also zunächst auf eine plastische Ausarbeitung mit Licht- und Schattenlinien. Erst zuletzt entschieden sie, zur Ausgewogenheit des Erscheinungsbildes und zur Wiederherstellung der dreidimensionalen Illusion einzelne Elemente der architektonischen Gliederungen mit Schattenlinien zu versehen. Um die restauratorischen Zutaten gegenüber dem historischen Bestand zurücktreten zu lassen, wurden sämtliche Retuschen und rekonstruierenden Ergänzungen im Vergleich zum Originalbestand etwas heller getönt.

In einem ersten Schritt wurden die Putzergänzungen und Kittungen dem umliegenden Malgrund farblich angeglichen. Anschliessend folgte die Retusche an kleineren Kittungen und in stark reduzierten Bereichen mit fein pigmentierten Lasuren. Wo die Architekturgliederung vollständig fehlte, wurde diese zeichnerisch ergänzt. Zur Vervollständigung der vor allem im Mezzanin und im Hauptgeschoss nur fragmentarisch erhaltenen Ornamente dienten 1:1 Pausen und davon erstellte Kartonschablonen. Die in mehreren Schichten ausgeführten Retuschen ermöglichten eine sukzessive Annäherung an das Gesamtbild eines gealterten Malereibestands. Das erwies sich nicht nur in objektbezogenen Aspekten wie den unterschiedlich erhaltenen Fassadenseiten als Vorteil. Auch auf Seiten der Ausführenden war diese Vorgehensweise von grundlegender Bedeutung. Sie war eine wesentliche Voraussetzung dafür, dass die Mitglieder im Restauratoren-Team ein einheitliches Ergebnis erzielen konnten.

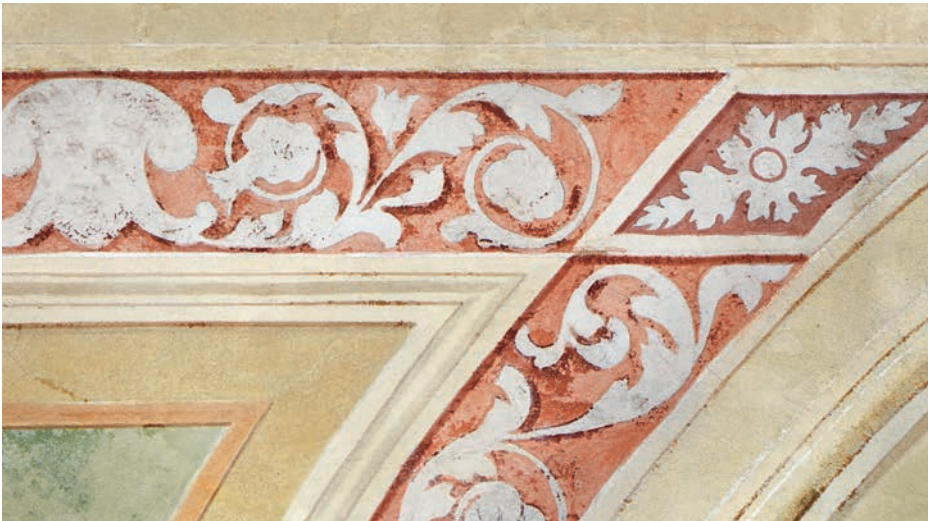
Links: Am Mezzaningeschoss der Westfassade mussten originale Malereireste mit den Ergänzungen von 1911 in Einklang gebracht werden. Die Retuschen ergänzen in hellerer Tonalität die Umrisse der fehlenden Ornamentik. Mitte: Fehlstellen in der Übermalung aus der dritten Überarbeitungsphase wurden in einem helleren Hintergrundton retuschiert, um die ohnehin kräftige Malerei nicht noch stärker zu betonen. Unten links: An den stark abgewitterten Malereien von 1911 am Hauptgeschoss der Westfassade wurde die Lesbarkeit durch flächig angelegte Lasuren verbessert. Die älteren Malereireste bleiben aus der Nähe erkennbar. Unten rechts: Feld an der zurückversetzten Ostfassade, nördlicher Flügel. Kleinere Fehlstellen in der überwiegend intakten originalen Malerei wurden leicht heller retuschiert. Zustand November 2012. ARGE Konservierung/Restaurierung Fassaden Villa Patumbah 2013 (wie Anm. 28), S. 124.

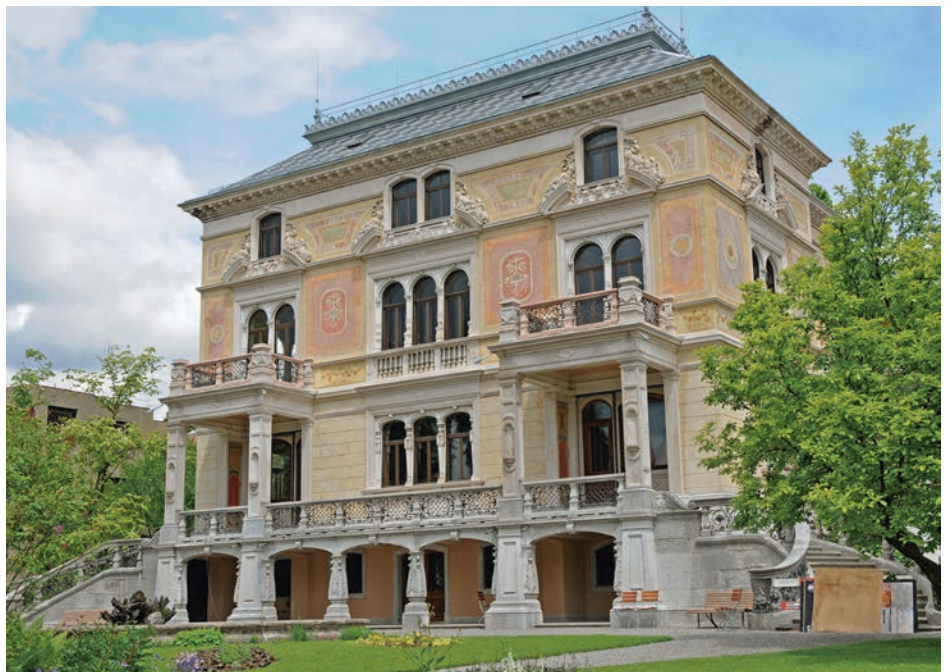
*West- und Südfassade. Zustand nach der Restaurierung, Mai 2013. Aufnahme Doris Warger.*

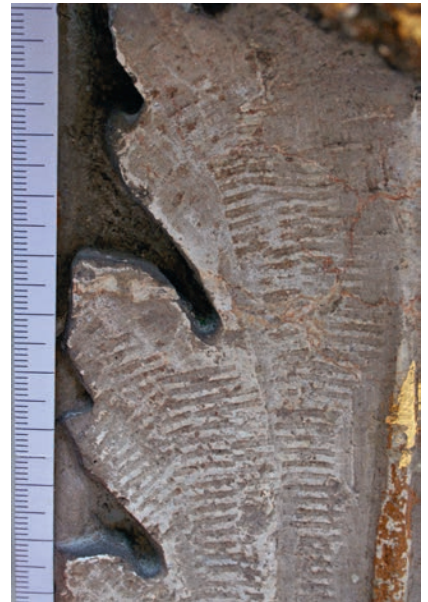
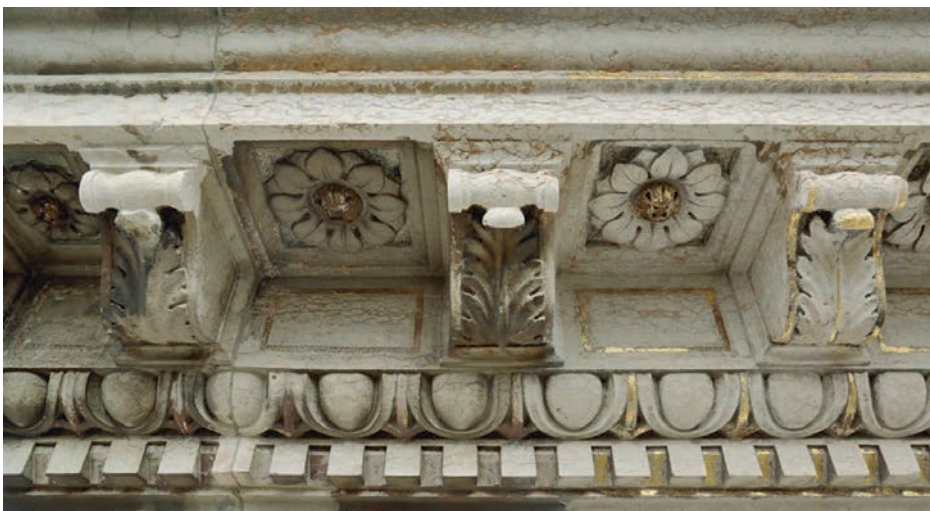
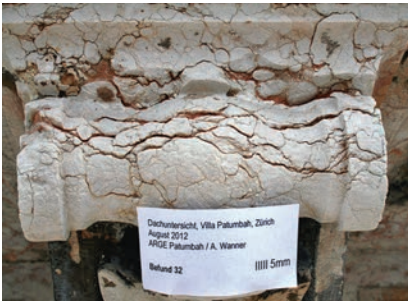
Oben: Oberflächenbearbeitung des Steins an einer Dachuntersicht. Aufnahme März 2013. Mitte: Gravur des Steinmetzen H. Hensel und Jahrzahl 1885 an der westlichen Dachuntersicht. Aufnahme April 2013. Links: Belegfeld des Vorzustands an der Nordfassade. Aufnahme April 2013. ARGE Konservierung/Restaurierung Fassaden Villa Patumbah 2013 (wie Anm. 28), S. 144, 146 und 153.

schiedlichen Methoden gereinigt. Die lediglich geringen Schmutzbeläge auf der Strassenseite liessen sich mit Wasser oder Gallseife (Seifenprodukt aus Kernseife und Rindergalle) entfernen. An den übrigen Fassadenseiten mussten die Gipskrusten mit einem aufwändigeren Verfahren, der sogenannten Gipsumwandlung mittels Ammoniumcarbonat und Bariumhydroxid, reduziert werden.<sup>98</sup> Stark verschmutzte Stellen, die auch nach dreifacher Behandlung schwarz blieben, wurden in Abstimmung mit dem Vorgehen auf den übrigen Natursteinoberflächen belassen und nicht überretuschiert.

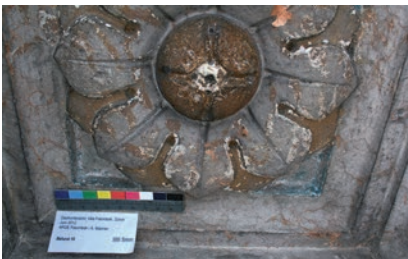
*Oben: Westliche Dachuntersicht. Ausgewitterter Kalkstein mit stark ausgewaschenen roten Äderungen. Aufnahme August 2012. Unten: Rosette an der östlichen Dachuntersicht. Die Äderungen der vorderen Blütenblätter sind aufgemalt, die hintere Blattrreihe ist mit einer gelb-braunen Farbe gefasst. Die Füllung ist blau bemalt, die Blütenmitte vergoldet. Aufnahme Juni 2012. ARGE Konservierung/Restaurierung Fassaden Villa Patumbah 2013 (wie Anm. 28), S. 145 und 147.*

Im Anschluss an die Reinigung der Fassaden wurden die Fehlstellen in den Vergoldungen mit einem 23,75-karätigen Blattgold auf einer Mixtion<sup>99</sup> ergänzt. Dabei wurde nicht wie üblich die gesamte Fehlstelle ausgelegt, sondern das Gold lediglich punktuell aufgetragen. Damit wird eine Wirkung erzielt, die dem gealterten Zustand der Vergoldung und überhaupt dem Gesamterscheinungsbild der Fassaden entspricht. Dennoch wird die einstige Pracht der Villa auch an diesem Detail wieder wahrnehmbar und weckt Erinnerungen an ihre «goldenen» Tage.

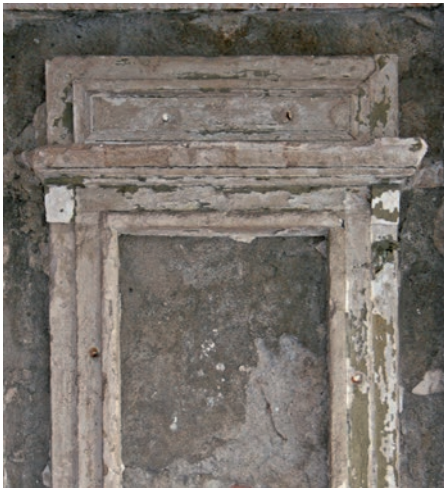
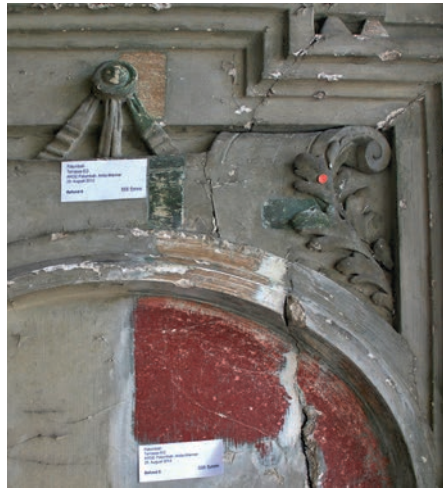
Die Loggialeibungen der Villa Patumbah waren vor der jetzt erfolgten Restaurierung in einem desolaten Zustand. Durch Undichten im darüber liegenden Altan drang vermutlich über Jahre Regenwasser in die Leibungen. Der Stuck quoll auf, wurde mürbe und schliesslich vom abfliessenden Regenwasser weggeschwemmt. Dadurch entstanden grosse Fehlstellen, die bei zwei Sanierungsmassnahmen notdürftig mit zement- bzw. ölhaltigem Kittmaterial geschlossen worden waren. Nach den Putzreparaturen wurden die gesamten Flächen zuerst

*Links: Leibung der nördlichen Loggia an der Westfassade. Zustand vor der Restaurierung, September 2012. Rechts: Leibung der südlichen Loggia an der Westfassade mit freigelegter originaler Fassung. Aufnahme August 2012. ARGE Konservierung/Restaurierung Fassaden Villa Patumbah 2013 (wie Anm. 28), S. 133 und 136.*

mit grüner, bei der zweiten Renovierung mit grüngrauer Ölfarbe gestrichen. Da auch nach diesen Sanierungen immer wieder Wasser eindrang, lösten sich ganze Stuckprofile von der Wand. Im Stuck selbst bildeten sich grossflächige und voluminöse Blasen. Vom Schadensprozess war auch der Grundputz betroffen. Nicht zuletzt infolge der Schäden am Stuck löste sich zwangsläufig auch die Malschicht mitsamt den Übermalungen vom Träger.

aufnimmt. In Abstimmung mit der Bauherrschaft und der Denkmalpflege wurde deshalb entschieden, die Flächen insgesamt zu konservieren und bei einer Leibung die ursprüngliche Malerei freizulegen und zu restaurieren. Die übrigen Leibungen sollten anhand dieses Vorbilds rekonstruiert werden.

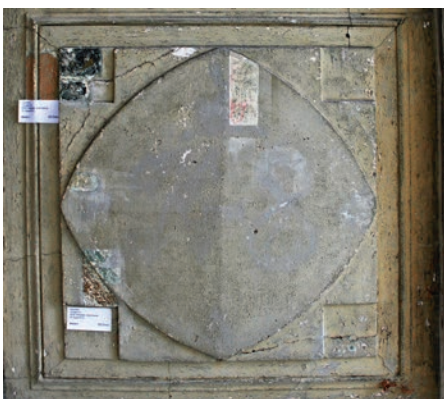
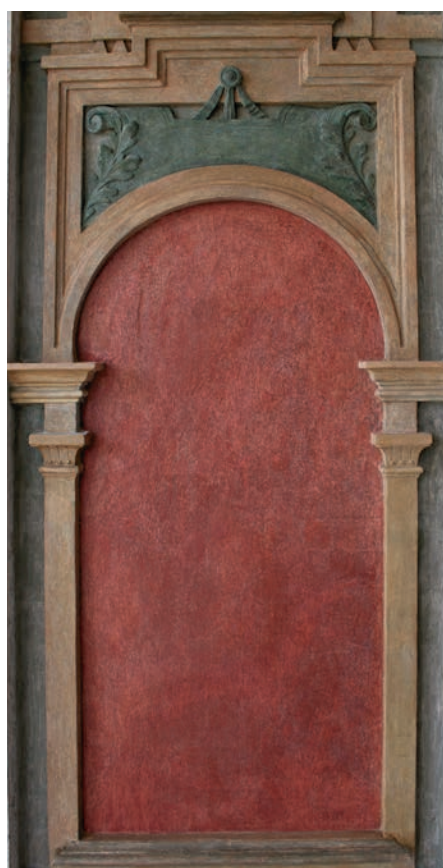
*Links oben: Leibung der südlichen Loggia an der Westfassade. Kartusche mit Freilegeprobe der originalen Fassung. Aufnahme August 2012. Links unten: Leibung der südlichen Loggia an der Westfassade. Kartusche nach der Retusche der freigelegten Originalfassung. Aufnahme März 2013. Rechts: Leibung der südlichen Loggia an der Westfassade. Zustand nach der Freilegung und Retusche, März 2013. ARGE Konservierung/Restaurierung Fassaden Villa Patumbah 2013 (wie Anm. 28), S. 134 und 143.*

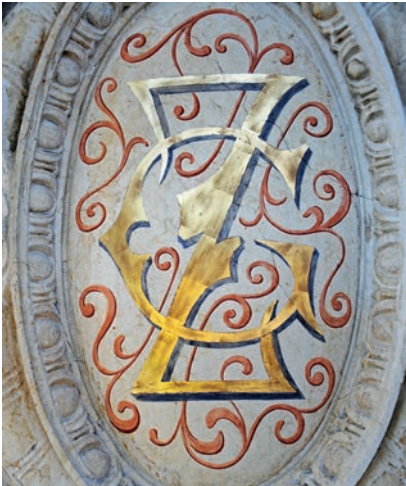
Rekonstruiertes GZ-Monogramm an der Ostfassade. Aufnahme November 2012. ARGE Konservierung/Restaurierung Fassaden Villa Patumbah 2013 (wie Anm. 28), S. 127.

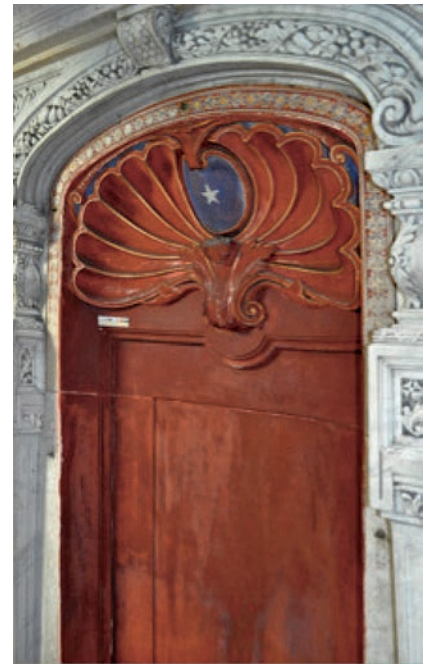
*Rot gefasste Marmornische an der Ostfassade. Zustand nach der Restaurierung, November 2013. ARGE Konservierung/Restaurierung Fassaden Villa Patumbah 2013 (wie Anm. 28), S. 130.*

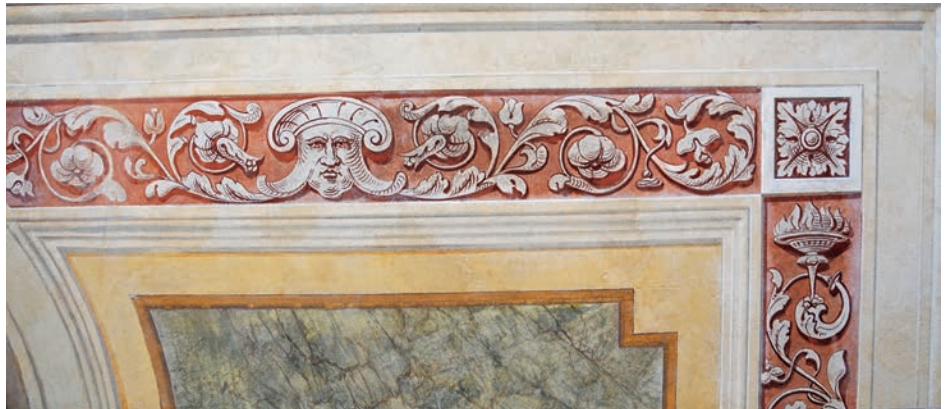
*Fries an der Ostfassade. Zustand September 2012. ARGE Konservierung/ Restauration Fassaden Villa Patumbah 2013 (wie Anm. 28), S. 26.*

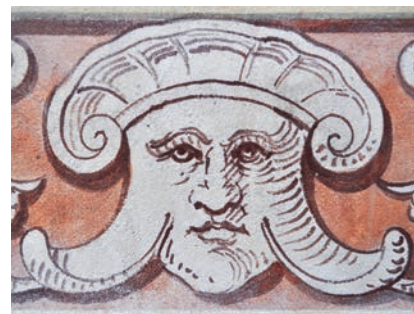
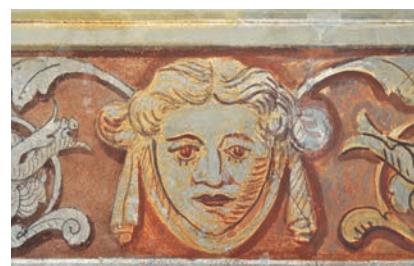
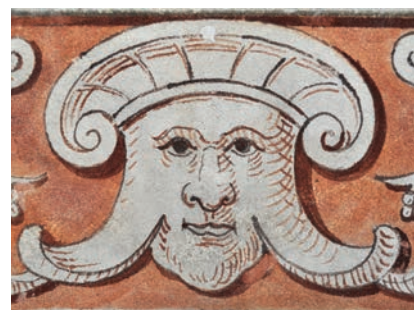
*Oben: Originale Maske an der Südfassade. Mitte: Die um 1893 übermalte Maske an der Südfassade ist stark vergilbt. Vermutlich um 1911 wurde versucht, die Vergilbung mit Grau zu korrigieren. Unten: Originale Maske an der Südfassade. Aufnahmen November 2012. ARGE Konservierung/Restaurierung Fassaden Villa Patumbah 2013 (wie Anm. 28), S. 86 und 88.*

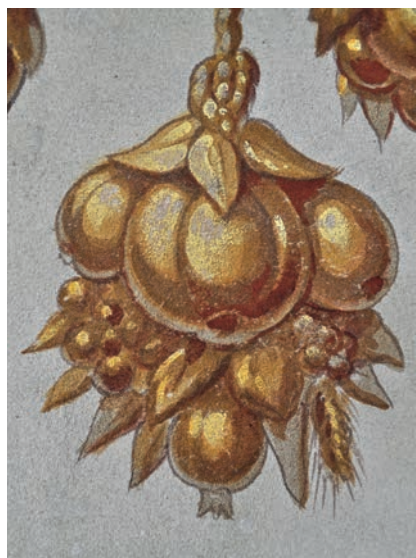
Oben: Übermaltes Granatapfelmotiv an der Südfassade. Die hellgelben Lichter wurden vermutlich mit einem Bronzepigment akzentuiert, welches jedoch abwitterte und einen kleinen Lochschaden hinterliess. Aufnahme März 2013. ARGE Konservierung/Restaurierung Fassaden Villa Patumbah 2013 (wie Anm. 28), S. 87. Unten: Maskenmotiv an der Ostfassade. Aufnahme April 2013. KDP Fotoarchiv. Folgende Seite: Feld mit Tabakblättern an der Ostfassade. Zustand nach der Restaurierung, April 2013. KDP Fotoarchiv.

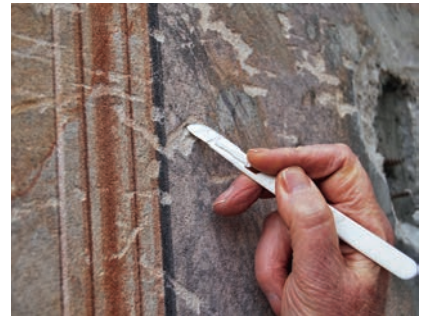
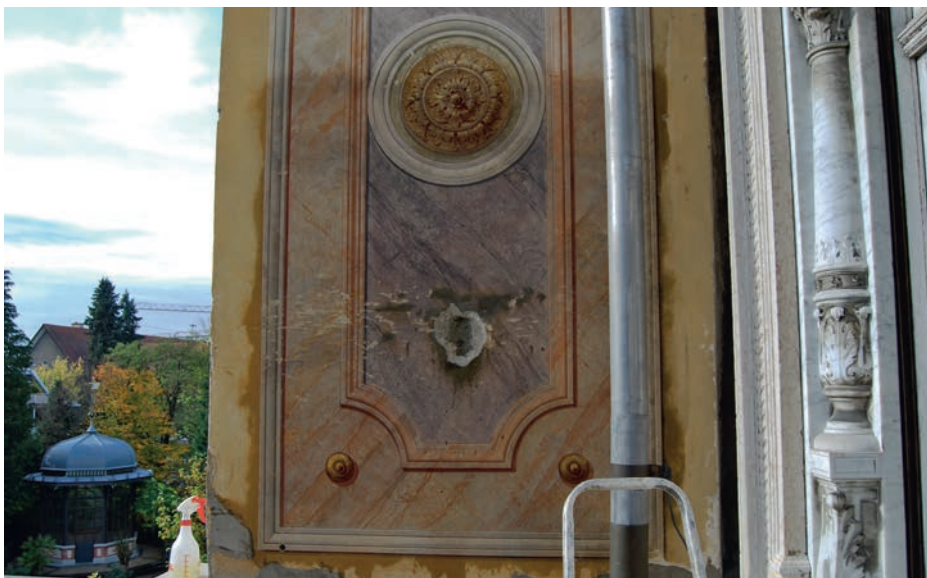
Der Auftrag des Kalksinterwassers erfolgte in acht Wiederholungen. Anschliessend wurde die Fläche am 21. Oktober 2008 einmalig mit Kaliwasserglas gefestigt. In der Anwendung erwies sich die Vorgehensweise als einfach, zudem sind keine oberflächlichen Veränderungen wie Schleier oder Verglasungen aufgetreten.

Der Vergleich der Bohrhärtemessungen vom 28. Oktober 2008 und 28. Januar 2009 hat ergeben, dass der Härteverlauf optimiert werden konnte. Der Malgrund verfügt über eine höhere Festigkeit, gleichzeitig kam es jedoch nicht zu einer weiteren Verhärtung der Malschicht.

*Oben: Prüfung der Festigkeit des Malgrunds in einer bestehenden Fehlstelle. Mitte: Anschliff des Materialaufbaus der Musterfläche nach erfolgter Festigung. Links: Musterfläche an der Südfassade. Umsetzung des Festigungsverfahrens von August bis Oktober 2008. BWS-Labor Winterthur.*

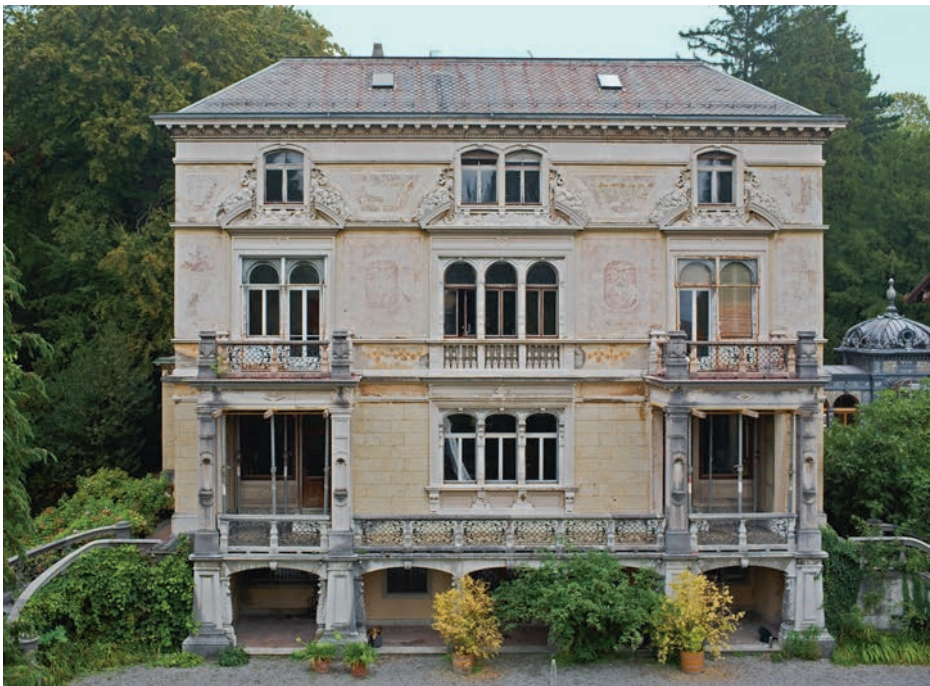
*Bei der Errichtung der Westfassade wurden verschiedene Kalksteine in unterschiedlichen Farbtönen sowie Marmor aus Carrara verwendet. Aufnahme September 2009. KDP Fotoarchiv.*

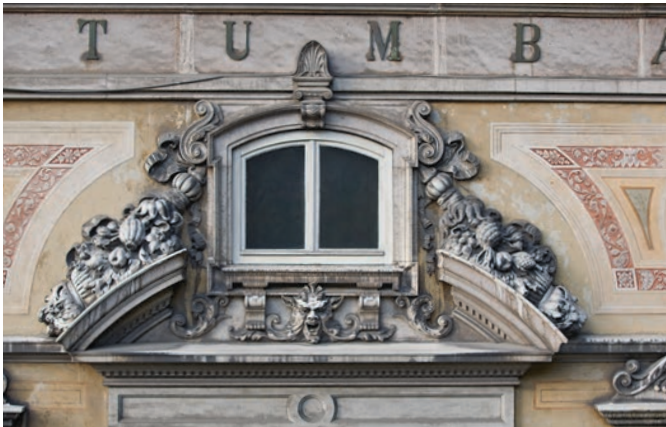
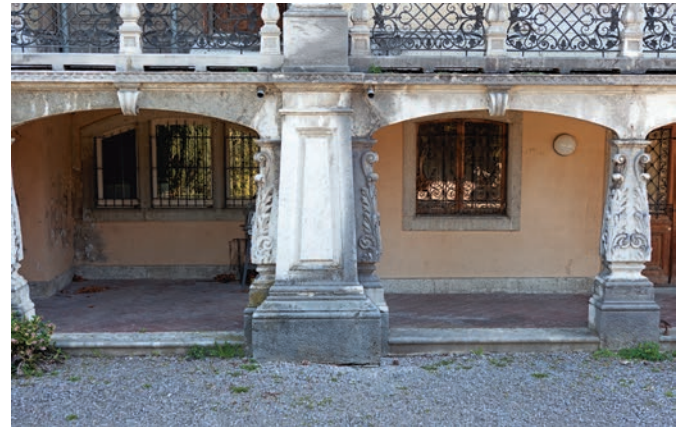
*Links: Gesprengte Segmentbogen-  
giebel-Verdachung aus Carrara-Marmor  
an der Ostfassade. Aufnahme Septem-  
ber 2009. Rechts: Der Sockelbereich  
der Westfassade besteht aus weissem  
Solithurner Kalkstein. Aufnahme April  
2010. KDP Fotoarchiv.*

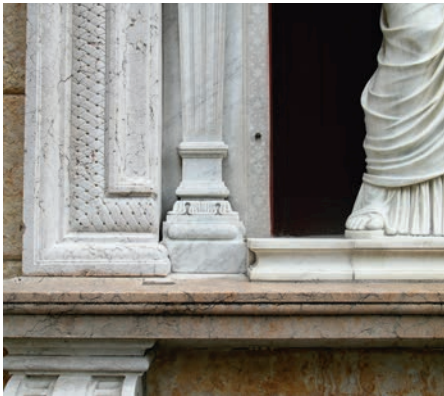
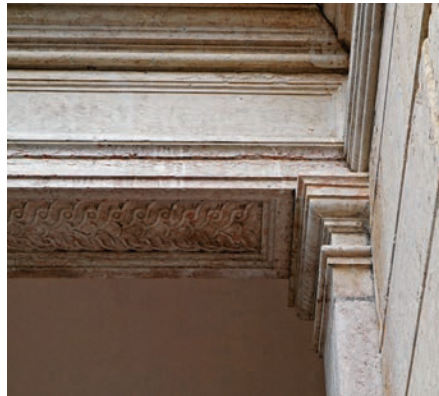
*Links: Gereinigte Marmor- und Kalksteinoberflächen. Rechts: Gereinigte Oberflächen von Kalkstein. Gewisse Partien wurden mit Mörtel ergänzt. Aufnahmen Gregor Frehner, April 2013.*

Seifenwasser aufgeweicht und dann mit Messing- und Wurzelbürsten abgebürstet. Die Seifenlauge wurde mit «Ochsengallenseife» und warmem Wasser angesetzt und mit Pinseln aufgetragen. Rindergalle enthält polyzyklische Kohlenwasserstoffe, welche eine hohe Fettlösekraft haben. An den nicht einsehbaren Flächen an Gurten und Gesimsen aus istrischem Kalkstein wurden die Verkrustungen belassen. Abschliessend erfolgte ein Abreiben der Oberflächen mit feuchten Schwämmen. Auf diese Weise wurden alle Kalksteinoberflächen gereinigt. Durch die Reinigung erhielten die Fassaden eine beruhigte, gleichmässige Erscheinung ohne dass aber Alter und Zeitwert verfälscht wurden. Nach der Reinigung erfolgten an den Elementen aus Kalkstein Instandstellungsarbeiten, die nach zwei Kriterien in entsprechenden Etappen ausgeführt wurden: In einem ersten Durchgang sind alle Schäden, die als Gefährdungspunkte gelten konnten, behoben worden. Dazu gehörten insbesondere die Wiederherstellung eines zuverlässigen Wasserabflusses und das Verschliessen der vielen schadhaften Fugen, das Verpressen von Rissen und die Ausführung von Fixierungen respektive Anböschungen an angegriffenen Bereichen. Der zweite Durchgang galt der Wiederherstellung von unschön in Erscheinung tretenden Schadstellen nach ästhetischen Kriterien. Vielfach belassen wir aber solche, meist nur kleine Verletzungen an den Baugliedern aus Stein.
