Monographien Denkmalpflege 7

DIE VILLA PATUMBAH IN ZÜRICH – GESCHICHTE UND RESTAURIERUNG

# Die Villa Patumbah in Zürich – Geschichte und Restaurierung

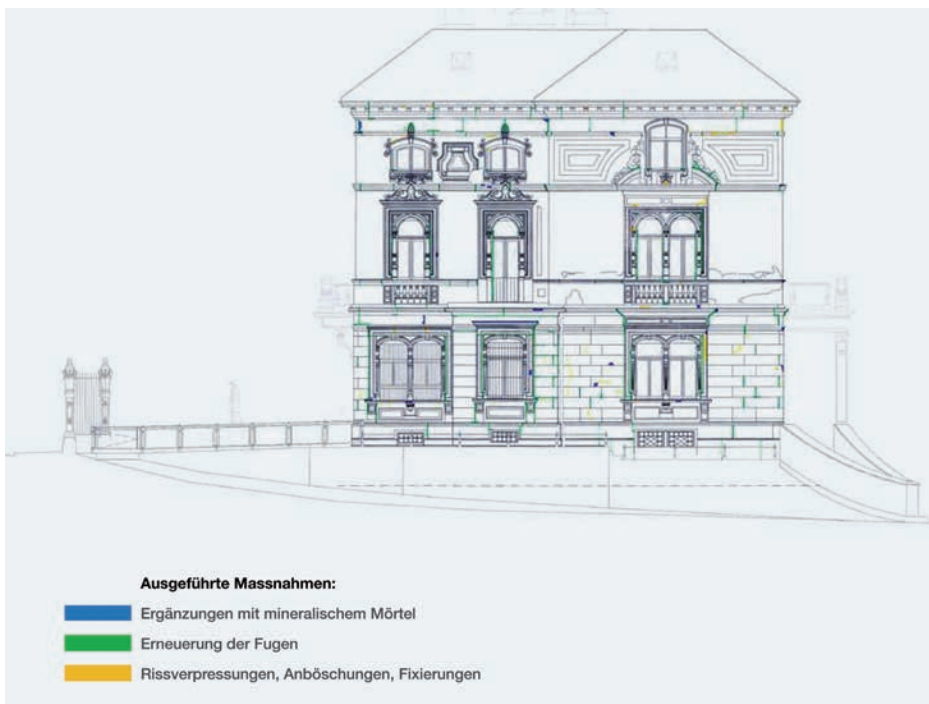
*Plan der Nordfassade mit den ausgeführten Massnahmen. Frehner 2013 (wie Anm. 1), S. 38.*

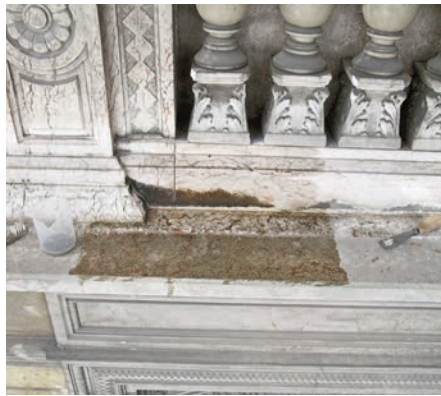
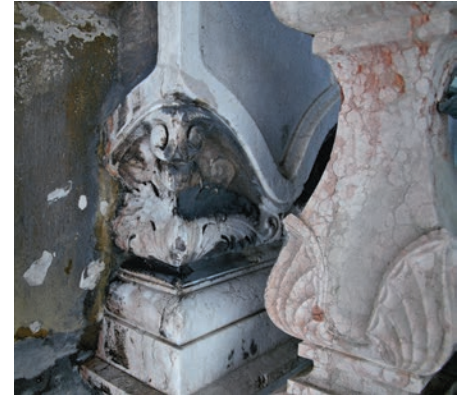
*Links und rechts: Reinigungsmuster. Aufnahmen Gregor Frehner, April 2011.*

Seifenwasser aufgeweicht und dann mit Messing- und Wurzelbürsten abgebürstet. Die Seifenlauge wurde mit «Ochsengallenseife» und warmem Wasser angesetzt und mit Pinseln aufgetragen. Rindergalle enthält polyzyklische Kohlenwasserstoffe, welche eine hohe Fettlösekraft haben. An den nicht einsehbaren Flächen an Gurten und Gesimsen aus istrischem Kalkstein wurden die Verkrustungen belassen. Abschliessend erfolgte ein Abreiben der Oberflächen mit feuchten Schwämmen. Auf diese Weise wurden alle Kalksteinoberflächen gereinigt. Durch die Reinigung erhielten die Fassaden eine beruhigte, gleichmässige Erscheinung ohne dass aber Alter und Zeitwert verfälscht wurden. Nach der Reinigung erfolgten an den Elementen aus Kalkstein Instandstellungsarbeiten, die nach zwei Kriterien in entsprechenden Etappen ausgeführt wurden: In einem ersten Durchgang sind alle Schäden, die als Gefährdungspunkte gelten konnten, behoben worden. Dazu gehörten insbesondere die Wiederherstellung eines zuverlässigen Wasserabflusses und das Verschliessen der vielen schadhaften Fugen, das Verpressen von Rissen und die Ausführung von Fixierungen respektive Anböschungen an angegriffenen Bereichen. Der zweite Durchgang galt der Wiederherstellung von unschön in Erscheinung tretenden Schadstellen nach ästhetischen Kriterien. Vielfach belassen wir aber solche, meist nur kleine Verletzungen an den Baugliedern aus Stein.

Für alle Massnahmen wurden vorgängig Bemusterungen für unterschiedliche Methoden mit verschiedenen Materialien ausgeführt. Die Bemusterungen, insbesondere auch die grosse Palette der Reinigungsmuster, sind sorgfältig dokumentiert. Ziel war es, die Schäden an der Bausubstanz mit möglichst authentischen Methoden und Materialien zu beheben. Dieses Vorgehen drängte sich auch durch die Tatsache auf, dass insbesondere die nicht originalen, in jüngerer Zeit eingebrachten Materialien, wie zum Beispiel der für Verklebungen und Fixierungen verwendete Polyester kitt, äusserst schlecht gealtert sind. Mit der Wahl der eingesetzten Materialien konnten wir unseren Anspruch an die Objektreue weitgehend erfüllen, bei den Arbeitsmethoden gab es im Wesentlichen einen Unterschied bei der Behebung von Schadstellen mit Substanzverlust, die wir mit Steiner gänzungsmörtel, anstelle Natursteinersatzstücken wie zur Bauzeit, wieder herstellten.

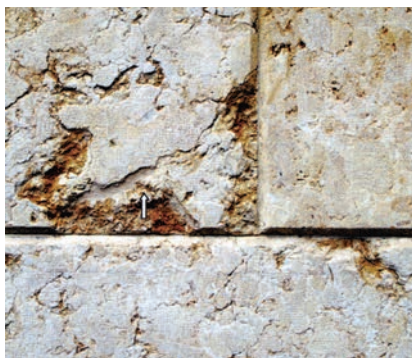
*Anböschung an gelockerter Oberflächenpartie des gelben Solothurner Kalksteins am Erdgeschoss. Aufnahme November 2011. Frehner 2013 (wie Anm. 1), S. 36.*

Alle zu reparierenden Schadstellen konnten mit Mörtelergänzungen behoben werden. Dabei musste die schadhafte Substanz entfernt, die Schadstelle zuverlässig vorbereitet und dann mit einem dem Untergrund angepassten Mörtel nachgebildet werden. Für die Ausführung der Fugen und das Verpressen der Risse verwendeten wir zur Hauptsache hydraulischen Kalk und geringe Anteile von Trasszement sowie unterschiedliche Sande. Neue Werkstücke aus Naturstein wurden für die Terrassen an der Gartenfassade hergestellt. Für die Brüstungen wurden Sockelplatten aus istrischem Kalkstein verlegt; dadurch

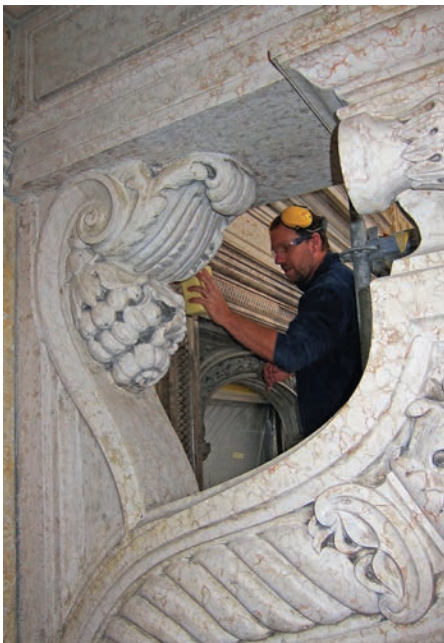
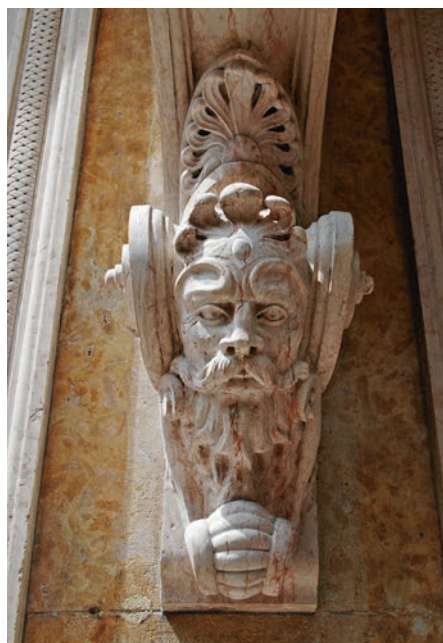
*Oben: Der Restaurator Gregor Frehner während der Reinigung von Marmoroberflächen. Aufnahme Juli 2011. Frehner 2013 (wie Anm. 1), S. 26. Links: Reinigung einer Konsole aus istrischem Kalkstein an der Ostfassade. Aufnahme René Lechleiter, November 2012. Rechts: Gereinigte Konsole aus istrischem Kalkstein an der Ostfassade. Aufnahme Gregor Frehner, Juni 2013.*

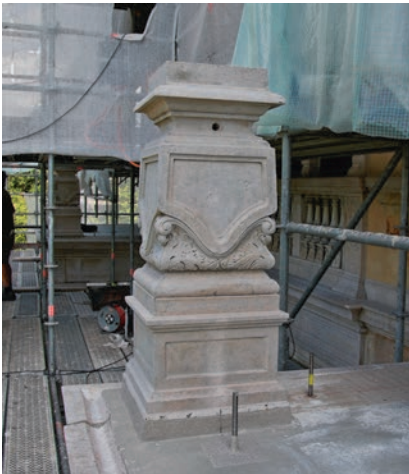
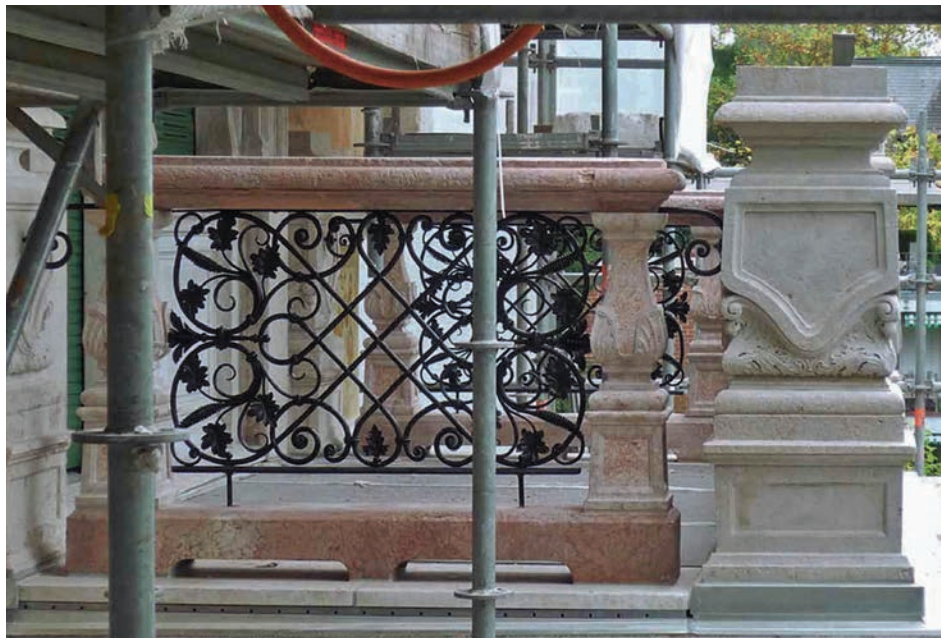
*Oben: Postament der südlichen Terrasse an der Westfassade. Zustand während der Restaurierung, August 2012. Rechts: Postament und Brüstung der nördlichen Terrasse an der Westfassade. An den Brüstungen wurden die Baluster erneuert, die Sockel und Abdeckungen erfuhren eine Instandstellung. Zustand während der Restaurierung, August 2012. Frehner 2013 (wie Anm. 1), S. 28.*

interveniert wurde an den Aussenpfeilern der Terrassenarchitektur. Gebäudeverschiebungen und -absenkungen hatten an den Architraven Risse und Versätze verursacht, die aber keinen besonders nachteiligen Einfluss auf die Statik der Terrassen haben. Deshalb verzichteten wir darauf, die massigen Architrave in ihre ursprüngliche Lage zurück zu setzen. Hätte Carl Fürchtegott Grob (1830–1893) die Fassaden seiner Villa, wie es damals üblich war, aus Sandstein errichten lassen, hätten wir unsere Arbeit sicher mit mehr Routine und Vertrautheit ausführen können. Mindestens aber im Umgang mit den Elementen aus Kalkstein entstanden keine schwerwiegenden Probleme, deren mögliche Ursache mangelnde Materialkenntnisse hätte sein können. Als schwierig und anfänglich sicher wenig vertraut erwies sich der Umgang mit den Fassadenelementen aus Carrara-Marmor. In mehreren Diskussionen und unter Beiziehung von Christine Bläuer Böhm als Bundesexpertin näherten wir uns aber Schritt für Schritt auch den äusserst komplexen Schadensformen am Carrara-Marmor an.

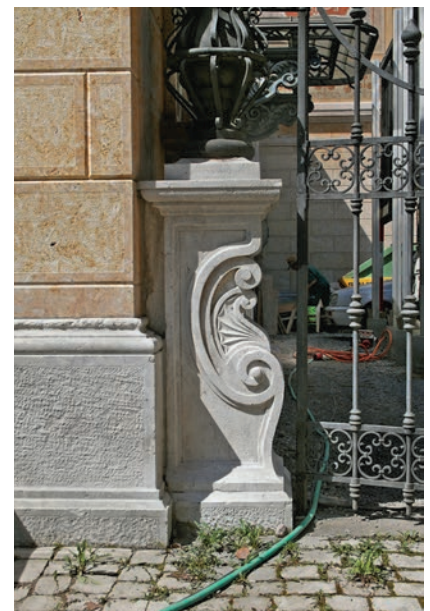
*Postament aus istrischem Kalkstein an der Ostfassade des Verbindungstrakts. Zustand nach der Reinigung, April 2013. Frehner 2013 (wie Anm. 1), S. 37.*

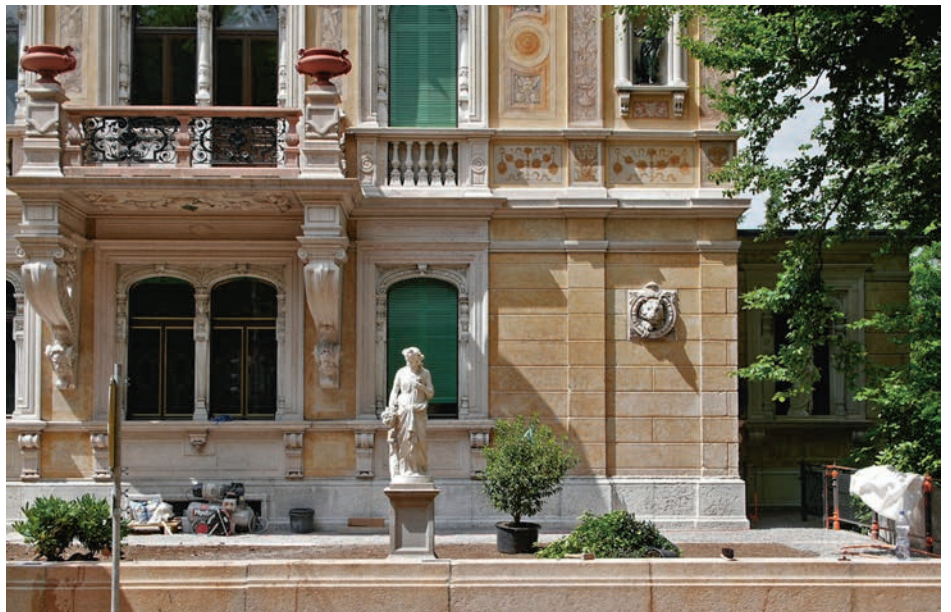
*Oben: Konsolen des Balkons an der Ostfassade aus istrischem Kalkstein. Zustand nach der Reinigung, Juni 2013. Rechts: Der Sockel des Zauns aus «Rosa di Baveno»-Granit entlang der Zollikerstrasse. Zustand nach der Sanierung, Juni 2013. Aufnahmen Gregor Frehner.*

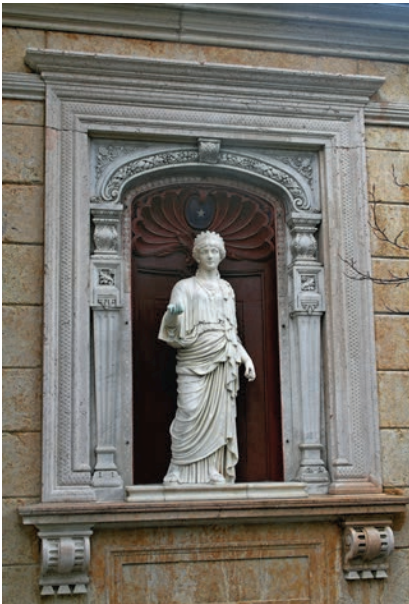
*Die neu versetzte, gereinigte Marmorfigur in der Nische der Ostfassade.  
Aufnahme Gregor Frehner, April 2013.*

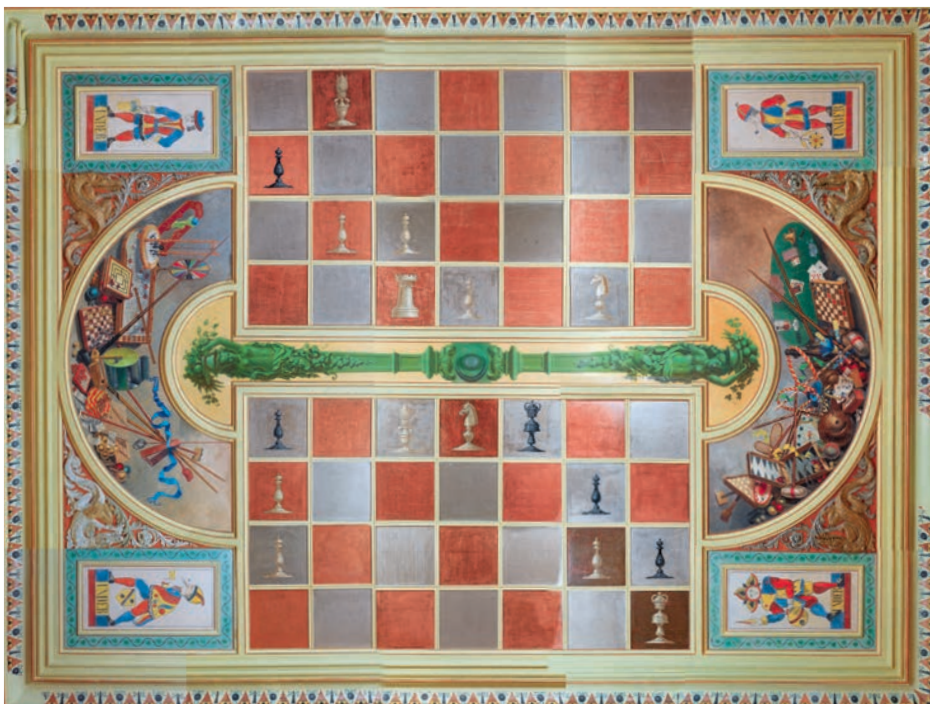
*Gesamtansicht der Decke. Zustand nach der Konservierung/Restaurierung, März 2013. KDP Fotoarchiv.*

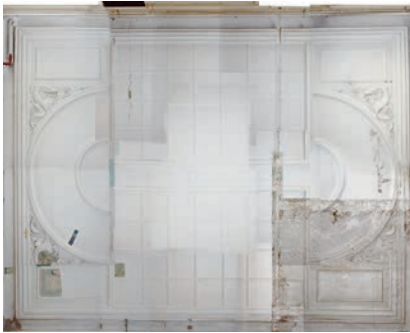
*Gesamtansicht der Decke. Die Lage der ehemaligen Trennwände ist ablesbar. Zustand vor der Konservierung/Restaurierung, Juli 2011. KDP Fotoarchiv.*

Die Decke wies vielfältige Beschädigungen wie Risse, Ausbrüche und Kratzer in Malerei und Putzgrund auf. Eine Ursache dafür war die vorgängige Nutzung des Gartensaals als Wohnung: Der Raum war durch zwei Trennwände in ein Wohnzimmer, eine Küche und ein Bad aufgeteilt gewesen. An der Decke war die Lage dieser Trennwände anhand von Schäden ablesbar. Die Verbindung der Malerei zum Untergrund hatte sich als nicht sehr stabil erwiesen. Dies ist ein gravierender Mangel, da die Tendenz zur Ablösung der Malschicht vom Gipsgrund nicht gestoppt werden konnte. Aus diesem Grund ist auch in Zukunft die Gefahr weiterer Ablösungen gegeben. Ein durchwegs ausgeglichenes Raumklima kann zur weiteren Erhaltung der Malerei beitragen, weil Schwankungen von Temperatur und relativer Luftfeuchtigkeit den Ablösungsprozess der Farbe stark begünstigen.

Mit der Entfernung des Voranstrichs der ersten weissen Übermalung gelang es, die originale Gestaltung der Decke wieder zum Vorschein zu bringen. Diese Aufgabe stellte das zentrale Problem der Restaurierungsarbeiten dar, weil die

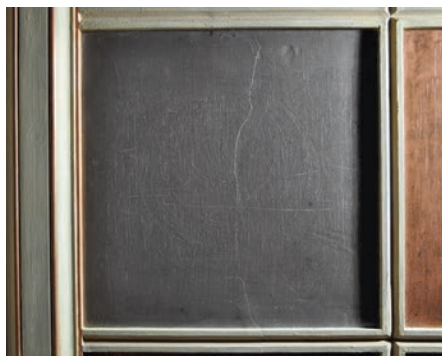
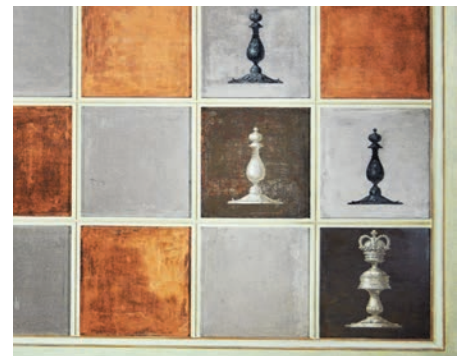
Die Bemalung der Decke ist einphasig. Nur ein silberfarbenes Feld des Schachbretts deutet auf Versuche einer anderen Oberflächengestaltung hin: Bei seitlich einfallendem Licht sind unter der Bemalung kreisförmige Gravuren zu erkennen. Möglicherweise haben die Künstler hier etwas ausprobiert und wieder verworfen.

*Links: Schachfeld mit kreisförmigen Gravuren unter dem silberfarbenen Anstrich. Rechts: Oxidation der bronzefarbenen Hintergründe zweier Schachfelder. Aufnahmen März 2013. Fischer Restaurierung GmbH.*

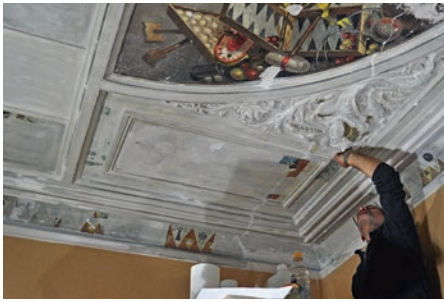
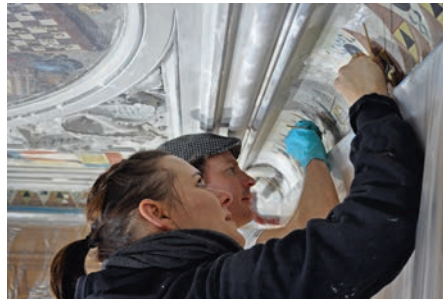
*Links: Freilegungsarbeiten in der östlichen Ecke. Rechts: Freilegungsarbeiten an der Hohlkehle. Aufnahmen Januar 2013. Fischer Restaurierung GmbH.*

Übermalung, genau wie die freizulegende Malerei, überwiegend ölig gebunden war und darum sehr ähnliche Empfindlichkeiten zeigte. Weitere Faktoren trugen zur Schwierigkeit der Freilegung bei: Der unterschiedliche Aufbau der farbigen Fassung verlangte ein differenziertes Vorgehen, zudem variierte ihr Erhaltungszustand. Und nicht zuletzt waren die Zusammensetzung und Auftragsstärke der Übermalungsschicht nicht einheitlich, was die Freilegung ebenfalls erschwerte. Im Feld mit den beiden Säulen und den weiblichen Figuren sowie den angrenzenden halbkreisförmigen Feldern konnte die Übermalung mit dem Skalpell relativ einfach abgestossen werden. Dieser Umstand ist auf den Wachsüberzug zurückzuführen, der eine Trennschicht bildete.

Alle anderen Malereien wurden zur Freilegung mit wässrigen Gelen bestrichen. Nach einer gewissen Einwirkungszeit konnte das Gel mitsamt der Übermalungsschicht wässrig entfernt werden. Als Wirkstoffe dienten der Komplexbildner Triammoniumcitrat sowie ein Produkt aus dem Käsebedarf namens «Käsetuchreiniger», das Natriumsilikat und Tenside enthält.

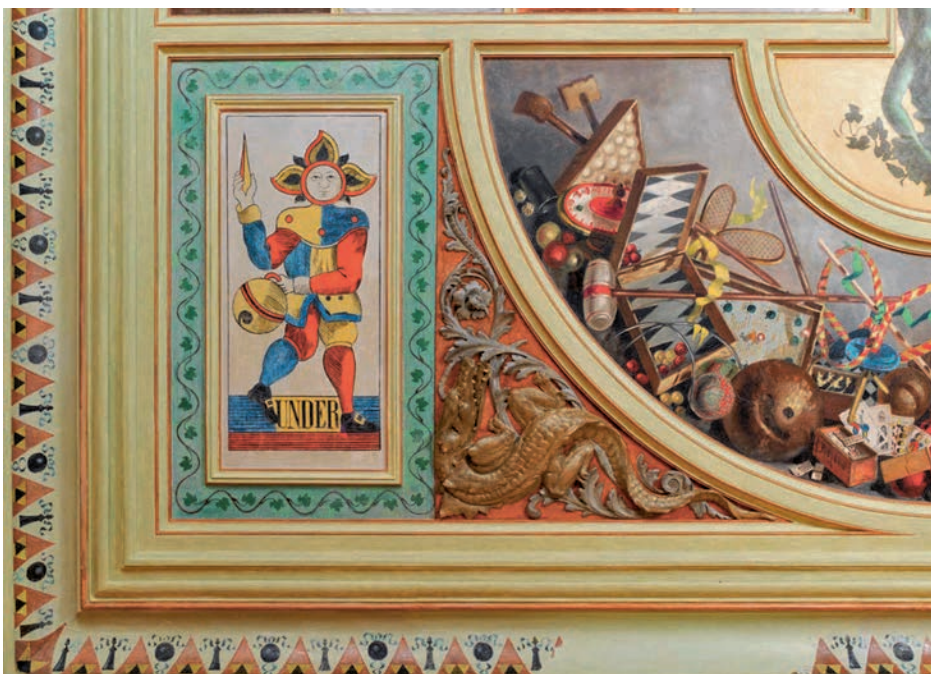
*Die östliche Ecke nach der Konservierung/Restaurierung. Aufnahme März 2013. KDP Fotoarchiv.*

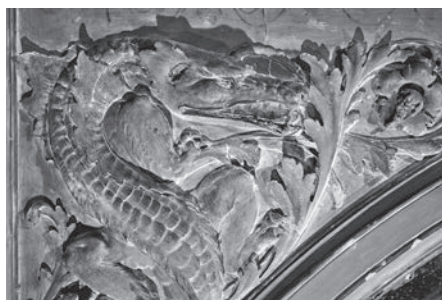
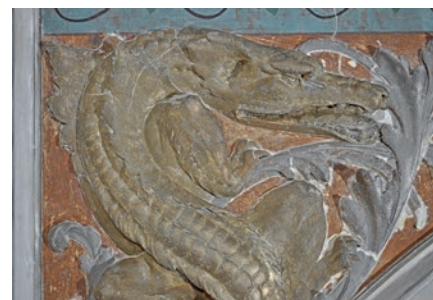
Von den vier Stuckdrachen mit Rankenwerk ist die originale Bemalung heute nur an jenem in der westlichen Ecke sichtbar. Die ursprüngliche Fassung der beiden Stuckdrachen in der südöstlichen Raumhälfte legten wir nicht frei, weil sie zu stark beschädigt worden wäre. Sie wurde rekonstruiert. Am Stuckdrachen in der nördlichen Ecke war der Bestand an originaler Bemalung so gering, dass wir auf eine Freilegung verzichteten. Auf Wunsch der kantonalen

*Stuckdrachen in der westlichen Ecke.  
Links: Drache mit Übermalungsschicht.  
Zustand Januar 2013. Rechts: Zustand  
nach der Freilegung, Februar 2013.  
Unten: Zustand nach der Konservie-  
rung/Restaurierung, März 2013. Auf-  
nahmen Fischer Restaurierung GmbH.*

Denkmalpflege bleibt die Übermalung hier bestehen. Eine Freilegung der Stuckprofile war von Anfang an nicht vorgesehen. Die originale Bemalung wurde mit Hilfe von Sondierschnitten festgestellt. Sie diente als Vorbild für die neue Fassung der Stuckprofile.

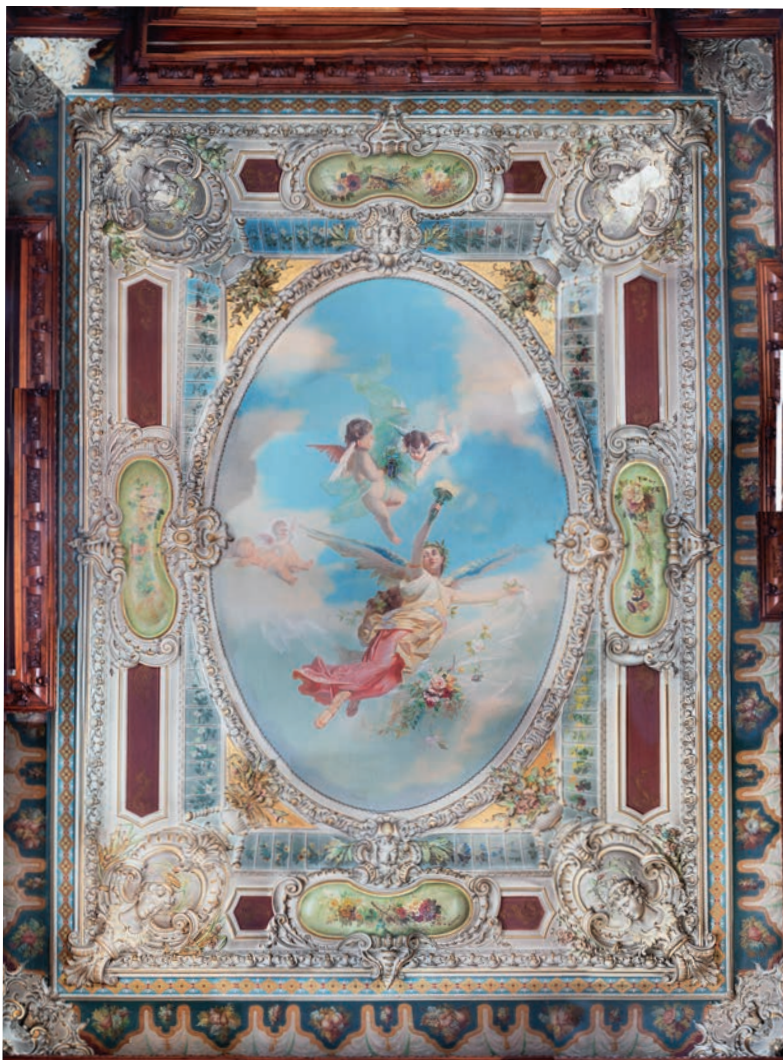
*Oben: Zimmer der Dame. Grundriss des Erdgeschosses, Ausschnitt. KDP A. Links: Die Decke vor der Restaurierung. Zustand Juli 2011. KDP Fotoarchiv.*

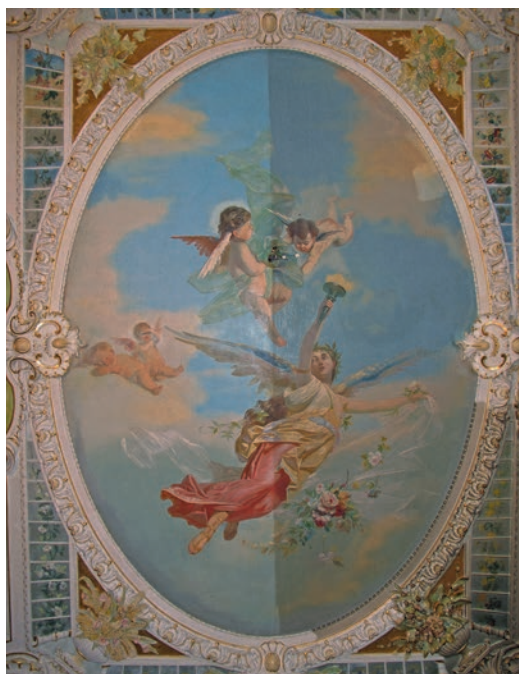
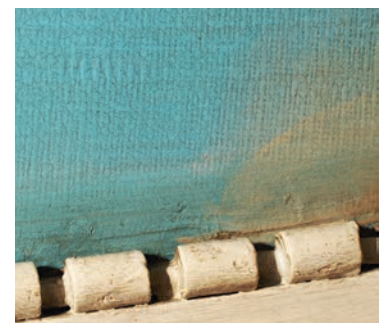
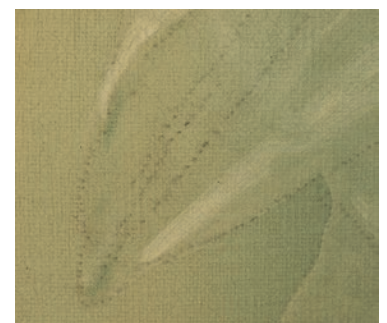
*Links: Halb gereinigtes Deckengemälde. Zustand während der Restaurierung, Oktober 2011. Rechts oben: Die Farbe der bemalten Nagelköpfe des Deckengemäldes weicht geringfügig von der umgebenden Farbigkeit ab. Zustand September 2012. Rechts unten: Ausschnitt des Deckengemäldes mit Spuren der Lochpause. Zustand Oktober 2011. IGA Archäologie Konservierung.*

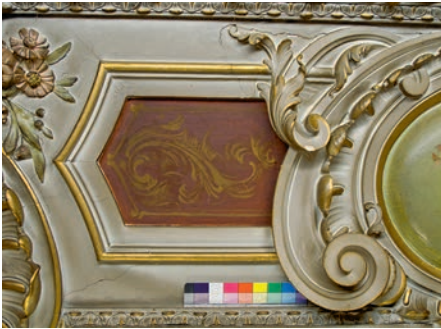
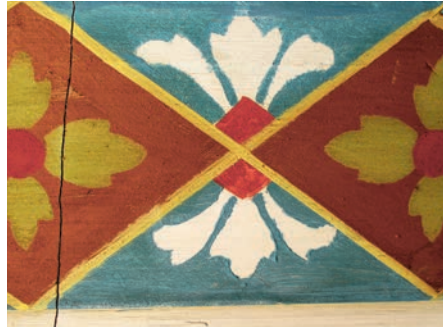
*Links: Ausschnitt der stuckierten und bemalten Decke. Zustand vor der Restaurierung, Oktober 2011. Rechts: Ausschnitt des rahmenden Schablonenfrieses. Zustand September 2012. IGA Archäologie Konservierung.*

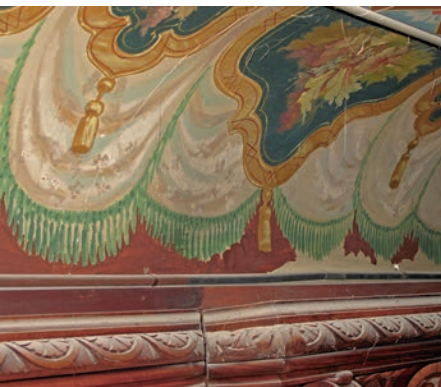
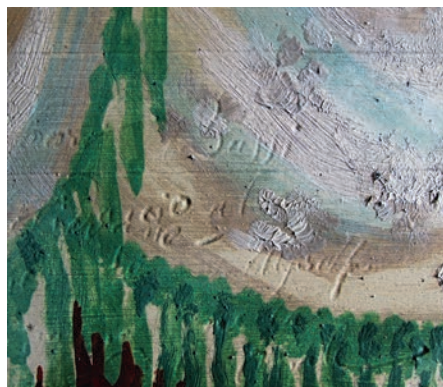
*Links: Die Draperiemalerei in der Hohlkehle ist im Bereich über der südöstlichen Türblende nicht vollendet worden (rechte Bildhälfte). Zustand Juli 2011. Rechts: Nicht entzifferbare, eingeritzte Signaturen der Stuckateure im Streiflicht. Zustand Oktober 2011. IGA Archäologie Konservierung.*

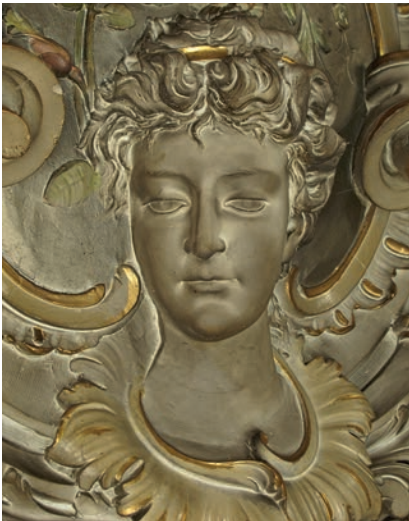
*Allegorische Darstellung des Frühlings in der östlichen Ecke der Decke. Oben: Zustand vor der Reinigung, Oktober 2011. Unten: Zustand nach der Reinigung, November 2011. IGA Archäologie Konservierung.*

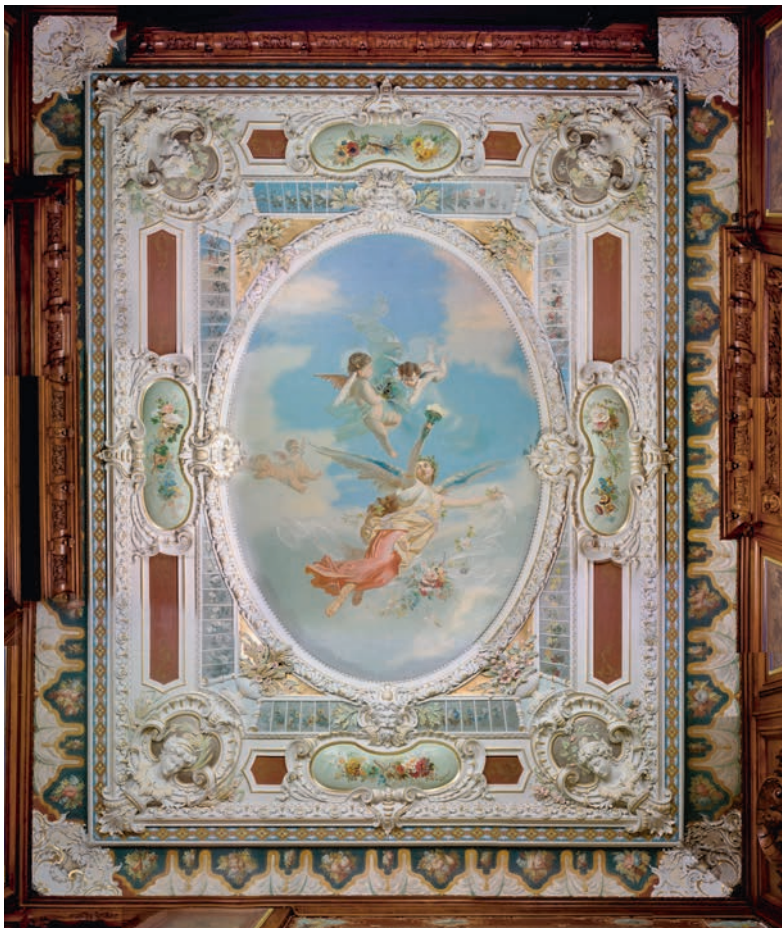
*Die Decke nach Abschluss der Restaurierungsarbeiten. Am rechten Bildrand ist das Referenzfeld über der östlichen Türe erkennbar. Zustand Juli 2013. KDP Fotoarchiv.*

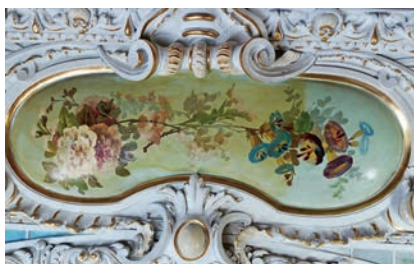
*Blumenkartusche mit vergilbtem Firnis während der Restaurierung. Im rechten Viertel ist die originale Farbigkeit erkennbar. Zustand Dezember 2011. IGA Archäologie Konservierung.*

Vor der Reinigung musste die Malschicht zunächst dort refixiert werden, wo sie Risse aufwies oder sich gar Schuppen ablösten. In Bereichen stark aufstehender Schuppen war hierzu vorgängig ein Facing notwendig: Die entsprechenden Stellen wurden mit in Wasser gelöstem Zelluloseleim unter Japanpapier provisorisch vorfixiert, um ein Verschieben oder den Verlust der Schuppen während des eigentlichen Klebvorgangs zu verhindern.

Nach der vollständigen Trocknung konnten die abblätternden Partien mit einer erwärmten Heiss-Siegelkleber-Lösung eingelassen werden. Etwa zwei Tage später legten wir die Malschichtschollen mit einem Heizspachtel zurück und fixierten sie, und das Facing liess sich mit Wasser und Benzin wieder abnehmen. Die anschliessende Reinigung musste mit Rücksicht auf die Wasserempfindlichkeit der Farben, respektive des schwach gebundenen Anstrichmaterials, mit einem Minimum an Feuchtigkeit erfolgen. Eine selbst rezeptierte Benzinseife erfüllte diese Anforderungen zwar gut, dennoch war die Reinigung der teils sehr komplizierten, kleinräumigen Oberflächen eine aufwändige und anspruchsvolle Arbeit. Das Gemälde in der Deckenmitte bildete eine Ausnahme. Da es durchgehend in solider Ölfarbtechnik ausgeführt ist, konnte die ganze Fläche mit einer schwachen Seifenlösung vorgereinigt werden, bevor anschliessend die Benzinseife zum Einsatz kam.

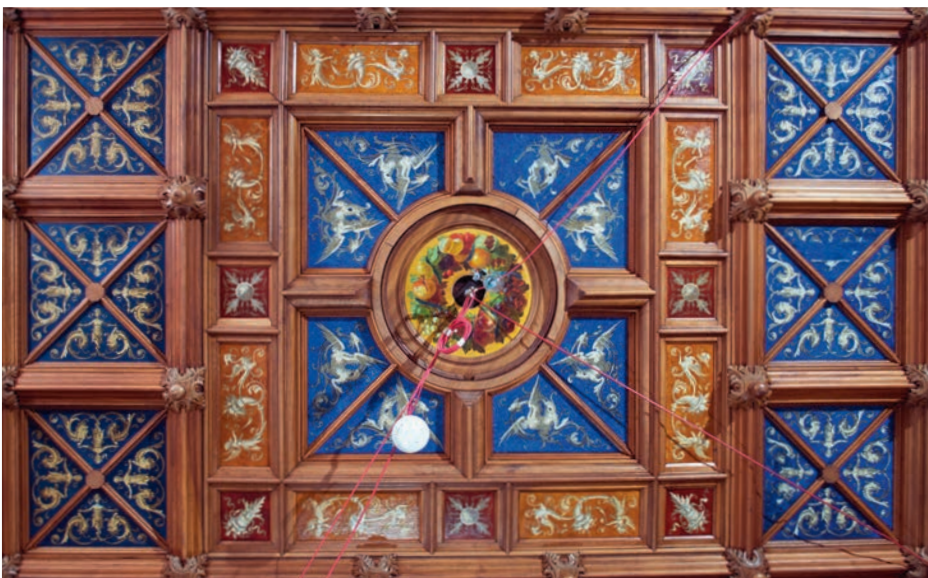
Ausschnitt der Decke. Nach der Abnahme des alten Firnisses zeichnen sich die Deckenfelder durch eine intensive Farbigkeit aus. Zustand nach der Restaurierung, Februar 2013. Aufnahme Kathrin Harsch.

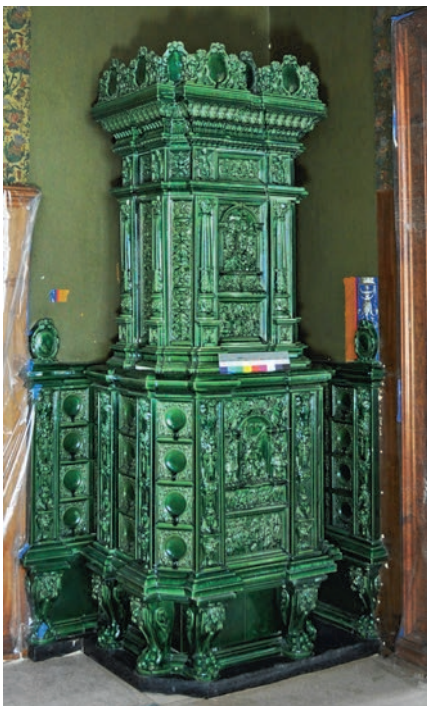
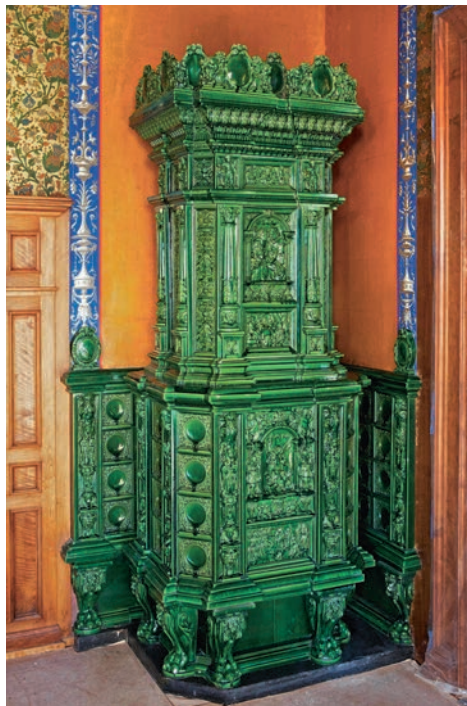
Bei Sondierungen der grün übermalten Wand hinter dem grünen Kachelofen stellten wir eine ältere Fassung fest. Sie besteht aus einer monochromen ockerfarbenen Fläche, die von einem blauen Band mit roter Begleitlinie gerahmt wird. Die Freilegemuster zeigten dieselben figürlich-pflanzlichen Mischwesen in Grautönen auf ultramarinblauem Grund, wie sie sich an der Decke finden.<sup>8</sup> Zwei historische Aufnahmen aus dem Baugeschichtlichen Archiv der Stadt Zürich bestätigen, dass die Ofenwand zur Entstehungszeit der Villa mit einem Band mit diversen Motiven gerahmt war. Ein Vergleich mit Mustervorlagen, die Auguste Racinet im Buch «Ornements polychromes» im 19. Jahrhundert veröffentlicht hat, zeigt eindeutige Parallelen in der Formensprache.<sup>9</sup> Aufgrund dieses Befundes entfernten wir die grüne Übermalung der Ofenwand mit Skalpellen.<sup>10</sup>

*Links: Der Kachelofen vor der grün übermalten Ofenwand. Zustand Juni 2012. Rechts: Freigelegte Ofenwand mit begleitendem Ornamentband und Papiertapete mit Granatapfelmotiv (links oben). Zustand August 2012. Aufnahmen Kathrin Harsch.*

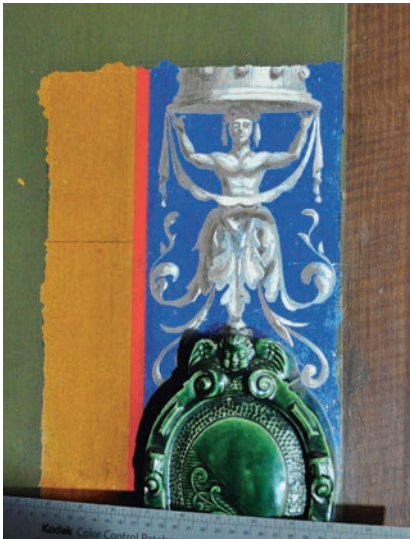
Oben: Freilegemuster an der Ofenwand. Zustand während der Restaurierung, Juni 2012. Aufnahme Deborah Gos. Unten: Querschnitt durch die Malschicht der Decke. Mikroskopieaufnahmen mit Anfärbetest zum Nachweis der verwendeten Bindemittel von Deborah Gos und Kathrin Harsch, März 2013.

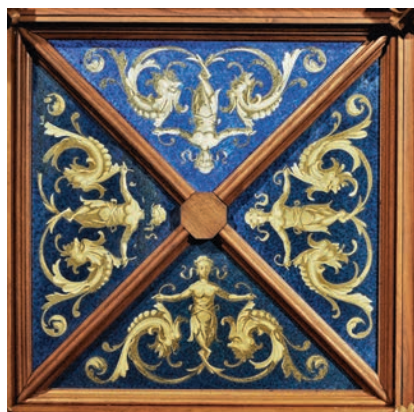
Oben: Ausschnitt der Decke. Zustand Dezember 2011. Aufnahme Deborah Gos. Rechts: Gesamtaufnahme der Decke. Die Deckenfelder über dem Kachelofen und in der Mitte zeichnen sich nach der Abnahme des alten Firnisses durch eine intensive Farbigkeit aus. Zustand nach der Restaurierung, März 2014. KDP Fotoarchiv.

Die aufstehenden Malschichtschollen mussten gefestigt werden. Im Zuge dieser Massnahme konnten auch die geborgenen Malschichtteile wieder an ihre ursprünglichen Stellen platziert werden. Die anschliessende Reinigung umfasste sowohl die Holzrahmen als auch die Felder der Decke. Die Restauratoren kitteten alle Fehlstellen und retuschierten diese mit Temperafarbe in blauem Grundton. Auf eine Rekonstruktion der Grisaillemalereien wurde verzichtet.

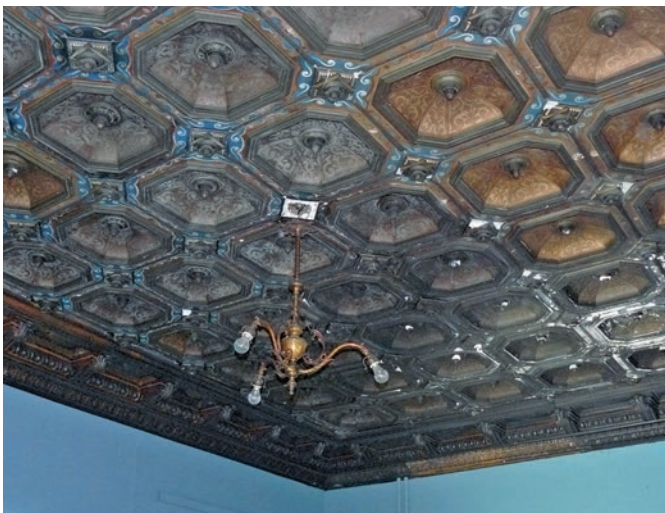
*Links: Ansicht der Decke gegen Osten. Zustand vor der Restaurierung, Januar 2010. Aufnahme Giacinta Jean. Rechts: Studierende des Masterstudiengangs in Konservierung und Restaurierung. Aufnahme Lara Quadri, Dezember 2012.*

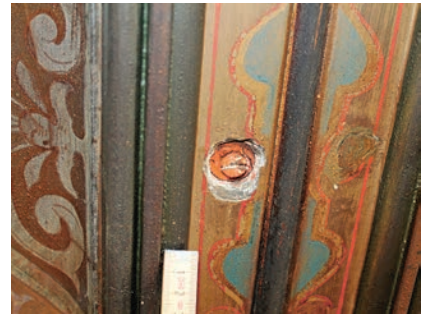
*Oben: Offengelegte Schraube mit Mennige als Rostschutzanstrich sowie retuschierte Kittung am rechten Rand. Zustand Februar 2011. Aufnahme SUPSI.*

Es fanden sich keine Dokumente, in denen frühere Eingriffe erwähnt sind. Jedoch konnten bei einigen Befestigungsschrauben Fehlstellen in der sie abdeckenden Gipsschicht beobachtet werden. Dieser Schaden entstand vor dem Brandfall, denn an einigen Stellen finden sich farbige, im Farbton der Umgebung ausgeführte Ausbesserungen. An anderen Stellen hingegen hatte die

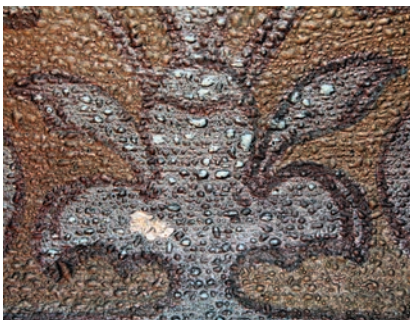
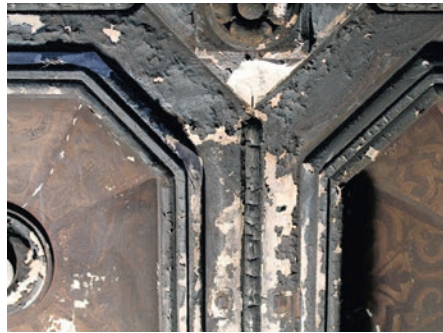
*Links: Brandgeschädigte Kassette mit Blick in aufgebrochene, verkohlte Malschichtblase und Anreicherung von Öl am Übergang zum Gips. Ungefähr 50-fache Vergrösserung. Zustand Februar 2011. Foto Andreas Küng. Rechts: Deckenbereich mit verkohlten Holzstäben, stark verschwärzter bis verkohlter Malschicht und stellenweise entblösstem Gipsträger. Zustand Februar 2011. Foto Lara Quadri.*

scheinbar unabhängig von der Distanz zum Brandherd über die Decke verteilt. Sie war nicht auf direkte Flammeneinwirkung, sondern auf die Wirkung heisser Dämpfe beziehungsweise Gase zurückzuführen. Diese konnten sich infolge Hitzeeinwirkung aus dem im Gipsstuck gebundenen Wasser sowie aus dem in der Grundierung und Farbschicht vorhandenen Öl bilden. Anhand von Querschliffen war ersichtlich, dass Blasen sowohl am Übergang vom Gipsstuck zur Malschicht, unter Ablösung der gesamten Malschicht, wie auch in der Malschicht selbst (in der Grundierung, am Übergang von der Grundierung zur Farbschicht, in der Farbschicht) entstanden sind. Die scheinbar willkürliche Verteilung der Blasen beziehungsweise deren Bildung hing wohl mit der unterschiedlichen Dicke und dem verschiedenen Gehalt an Öl in der Malschicht zusammen. Im Bereich der Ostecke, wo die Holzelemente vermutlich gebrannt hatten, lag die stärkste Schädigung vor. Die runden Holzstäbe zur Abdeckung der Anschlussstellen sowie die zentralen Holzzapfen der Kassetten waren stellenweise vollständig verkohlt, die Malschicht wurde durch die dortigen Brandtemperaturen zerstört. Sie erschien schwarz wegen der Verbrennung und Verkohlung des organischen Bindemittels (Öl), was sie zusätzlich porös, rissig und entsprechend brüchig gemacht hat. Ferner war die Malschicht an verschiedenen Stellen abgeblättert oder in Ablösung begriffen, in besonderem Ausmass an den flachen Umfassungs- und an den Zierrahmen der konkaven Bereiche. Die Rahmen wiesen stellenweise zusätzlich Risse auf und waren in Teile zerbrochen, die teilweise lose oder bereits abgefallen waren. An zahlreichen Stellen war der Gips entblösst und die beim Brand entstandene Hitze hatte zu einer partiellen (Halbhydrat), seltener vollständigen Entwässerung (Anhydrit) desselben geführt, was mittels FT-IR Spektroskopie nachgewiesen werden konnte.<sup>7</sup> In diesem Fall lag der höchste «Verbrennungsgrad» vor. Nicht nur die Malschicht war verkohlt und zerstört, sondern auch der Gipsträger war vom Brand betroffen.

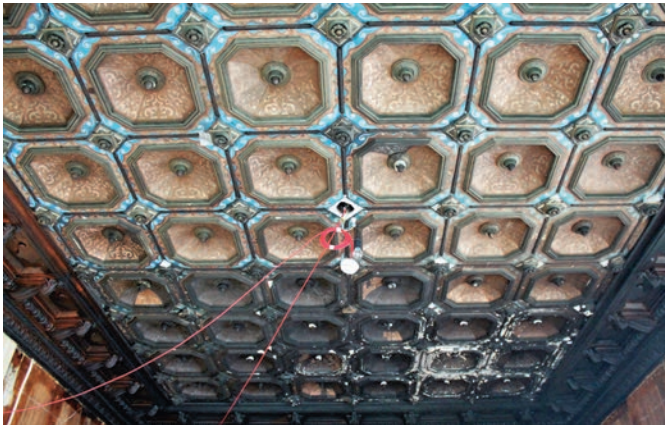
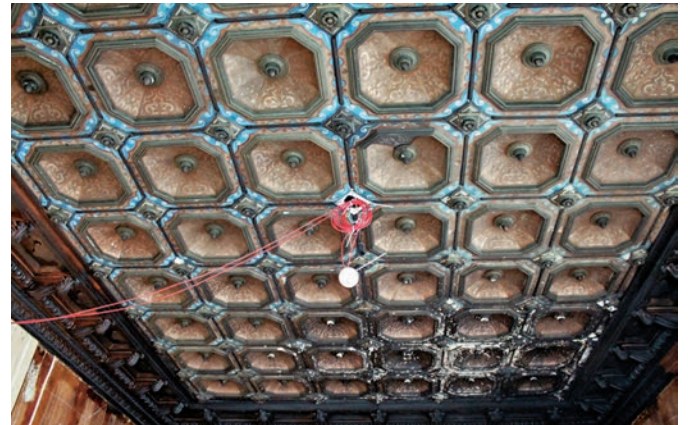
*Links: Ansicht der Decke nach erfolgreicher Reinigung des südwestlichen Teils. Zustand Juni 2012. Rechts: Ansicht der Decke nach Abschluss der Gesamtreinigung. Zustand Januar 2013. Aufnahmen Lara Quadri.*

Die einzelnen Schritte der Konservierung beziehungsweise Restaurierung der Decke beinhalteten der Reihenfolge nach: Vorreinigung, Sicherung und Festigung, Gesamtreinigung, Eintönen der Fehlstellen und eventuelle Schlussbehandlung. Bevor mit den eigentlichen Reinigungsarbeiten begonnen werden konnte, mussten zuerst die nicht festhaftenden Ablagerungen und Spinnweben mit weichen Pinseln entfernt und einige kaum mehr haftende Elemente mittels schwach verdünntem Acrylharz (Primal® E 330 S) gesichert werden. An den Stellen, wo die Malschicht nur noch eine geringe Haftung am Trägermaterial aufwies beziehungsweise sich teilweise von diesem abgelöst hatte, wurde sie mit verdünntem Hasenleim (1 Teil Hasenleim auf 10 Teile Wasser) fixiert. Die damit erzielte Haftung war befriedigend und es kam auch nicht zu unerwünschten Glanzeffekten. Ausserdem hatte die Verwendung von Hasenleim, im Gegensatz zu anderen ausprobierten Festigungsmitteln auf Acrylharzbasis, keinen Einfluss auf die nachfolgenden Reinigungsoperationen zur Entfernung der fest haftenden Ablagerungen. Die Reinigung erfolgte mit organischen Lösemitteln und Komplexbildnern, wobei die genaue Rezeptur der jeweiligen Situation an der Decke angepasst wurde. In den Vertiefungen jener Kassetten,

die am weitesten vom Brandherd entfernt sind, hatten sich die Ablagerungen weniger fest mit der messingfarbenen Goldbronze verbunden und die Malschicht war weniger porös geworden. Hier gab reines, mit dem Pinsel eingeriebenes und gleich darauf mit Wasser und Schwamm entferntes Methylethylketon der Goldbronze ihre Leuchtkraft zurück. Für die übrigen Flächen wurden gute Ergebnisse mit einer 2-prozentigen wässrigen Lösung von Triammoniumcitrat (TAC) erzielt, welche mit AgarArt® zu einer 4-prozentigen Lösung eingedickt, mittels Pinsel auf Japanpapier aufgetragen und nach fünf Minuten entfernt wurde. Anschliessend wurden die Rückstände durch sanftes Wischen mit einem wassergetränkten Schwamm entfernt. Bei den näher beim Brandherd liegenden und entsprechend stärker geschädigten Deckenbereichen benötigte der Komplexbildner TAC eine längere Kontaktzeit und eine erhöhte Konzentration, um einen genügenden Reinigungseffekt bewirken zu können. Zum Teil kam auch der Komplexbildner Tetranatrium-EDTA<sup>20</sup> in unterschiedlichen Verdünnungen (1 bis 5 Prozent) zum Einsatz. Nach Abschluss der Reinigung tönnten die Restauratoren die in der verschwärzten Malschicht als entstellend empfundenen weissen Fehlstellen beziehungsweise offenliegenden Gipsbereiche farblich ein, sodass diese den Blick des Betrachters nicht ablenken, aus der Nähe aber sofort als Retuschen erkennbar sind. Dabei wurde zuerst mit einer stark verdünnten alkoholischen Schellacklösung (1 Teil Schellack auf 15 Teile Ethanol) der poröse und stark saugende Gips isoliert und dann mit Maimeri Gouache Farben eingetönt. Die Möglichkeit, einen farblosen, transparenten Lack (vgl. Bronzelack) als Schutz gegen die Oxidation der Goldbronze an der Decke aufzutragen, wurde in Erwägung gezogen und mit der kantonalen Denkmalpflege und den Auftraggebern diskutiert. Die Verantwortlichen beschlossen, vorläufig darauf zu verzichten, da mögliche unerwünschte Folgeerscheinungen zur Zeit nicht abschätzbar sind und zu einem späteren Zeitpunkt, falls als nötig erachtet, ein solcher Eingriff immer noch ausgeführt werden könnte.

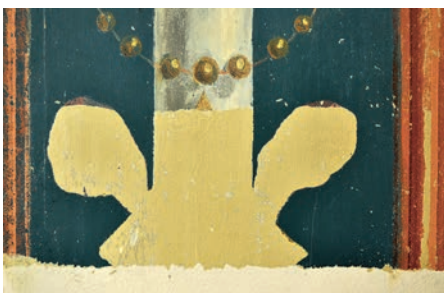
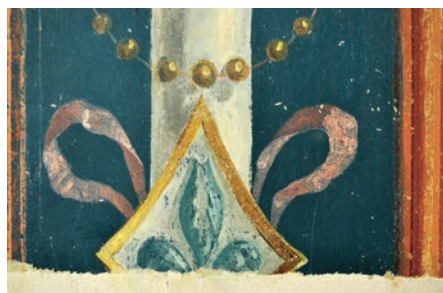
*Links: Zustand während der Freilegung: Der blaue Hintergrund ist bereits freigelegt, während die untere Hälfte des Säulenschafts und dessen Dekor noch ausgespart sind. Zustand Oktober 2011. Rechts: Die Verzierungen des Säulenschafts sind mit unterschiedlichen Methoden freigelegt worden. Zustand August 2013. Aufnahmen ARGE F3M.*

Anweichen von alten Farben verwenden kann, hätten das darunter liegende Original aufgelöst und in einen instabilen, verflüssigten Film verwandelt. An anderen Stellen wiederum konnte mechanisch, also mit dem Skalpell, überhaupt nicht gearbeitet werden, da die Übermalungen derart fest auf dem freizulegenden Original hafteten, dass Letzteres dabei mit abgeplatzt wäre. In anderen Partien war die originale Farbe so beschaffen, dass die Schichten puderige Eigenschaften aufwiesen und die mechanische Trennung der Schichten nicht am gewünschten Ort stattfand. Diese Farbbereiche konnten ausschliesslich mithilfe chemischer Substanzen getrennt werden. Hierbei kamen, je nach Farbbereich, der freigelegt werden sollte, ganz unterschiedliche Methoden und Kombinationen zum Einsatz.

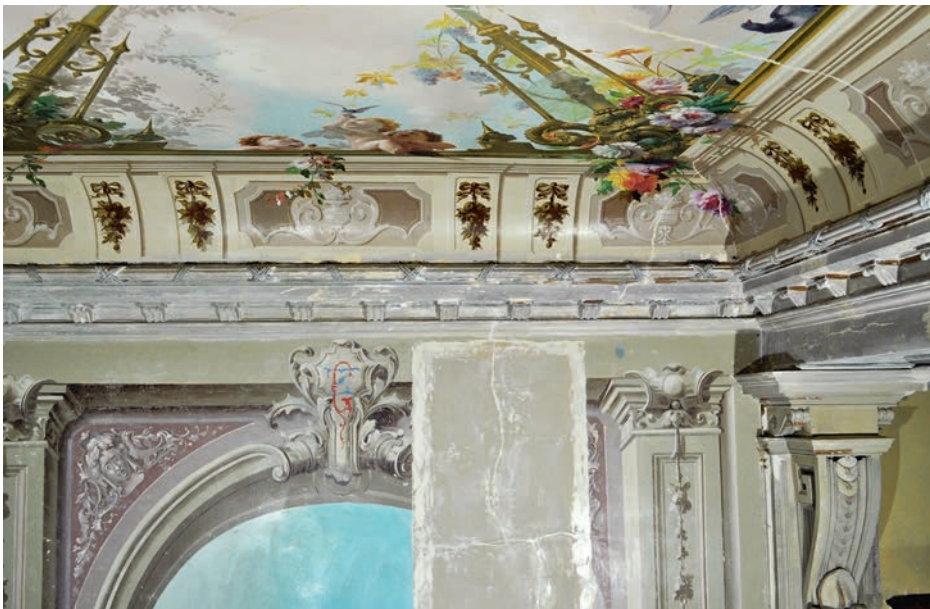
*Die vertikal verlaufende Putzausbesserung an der Südostwand des Wintergartens. Laut Bauplan befand sich dahinter ursprünglich wohl ein Kaminzug. Zustand Juni 2012. Aufnahme ARGE F3M.*

Bereichen keine Originalfassung mehr gab. Des Weiteren wurde bei den Freilegungsarbeiten an der Südostwand eine grosse vertikale Störung gefunden, die sämtliche originalen Schichten durchdringt. Welcher bauliche Eingriff diese Störung verursacht hatte, konnte nicht eruiert werden.<sup>5</sup>

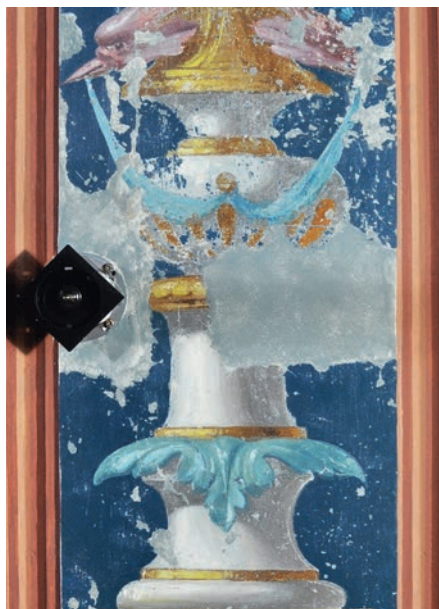
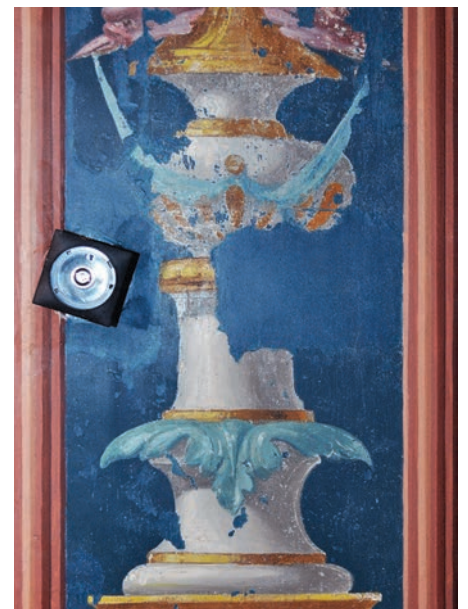
*Links: Freigelegter Säulenschaft mit grossen Fehlstellen. Zustand August 2012. Rechts: Derselbe Säulenschaft mit flächigen, im Farbton des Hintergrunds retuschierten Fehlstellen. Dieses Vorgehen schliesst und beruhigt die Malerei. Der Betrachter vervollständigt die fehlenden Bereiche in seiner Vorstellung ohne Schwierigkeiten. Das gewählte Restaurierungskonzept geht mit historischen Verlusten in ehrlicher Weise um und versucht nicht, einen perfekten Erhaltungszustand vorzutäuschen. Zustand August 2012. Aufnahmen ARGE F3M.*

In Diskussionen, wie mit den grossen Fehlstellen umgegangen werden sollte, wurden verschiedene Lösungen erwogen, unter anderem diejenigen einer Rekonstruktion, Teilrekonstruktion oder lediglich der Andeutung architektonischer Hauptlinien. Sollten die Ergänzungen und Retuschen farblich vollständig inte-

griert oder ablesbar und unterscheidbar sein? Die Beteiligten gelangten schnell zur Erkenntnis, dass es bei diesen ästhetischen Entscheidungen zur Präsentation keine «richtige» oder «falsche» Antwort gab. Sie einigten sich letztlich darauf, im Fall von Vestibül und Wintergarten auf die komplette Wiederherstellung zu verzichten und stattdessen das Resultat der Restaurierung zu präsentieren. Fehlende Bereiche wurden nur neutral, im Ton der Umgebung, eingetönt, um nicht störend ins Auge zu fallen. Retuschen sollten ebenfalls nicht integral, d. h. als Vollretusche, ausgeführt werden, sondern die vorhandenen Fehlstellen nur soweit beruhigen, dass sie nicht mehr störend auffielen. Bei genauerer Betrachtung durften sie aber als leicht hellere Stellen erkennbar sein. Auf das Ergänzen fehlender Ornamente sollte ganz verzichtet werden. Lediglich die Formen und Farbtöne der Hintergründe sollten ergänzt werden, um den Rapport der Ornamente nicht zu unterbrechen. Es liegt nun an den Besuchern, die Räume auf sich wirken zu lassen und die Entscheidungen des Restauratorenteams zu beurteilen.

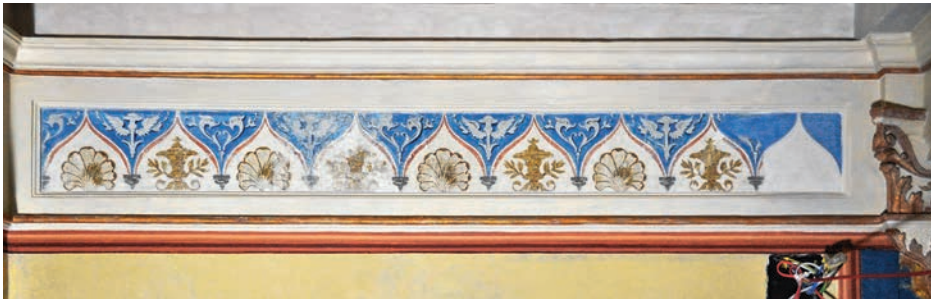
*Eine flächige Ergänzung im ornamentalen Fries unterhalb des Deckengesimses. Die Grundformen werden ergänzt, nicht aber die feinen, figürlichen Malereien. Zustand August 2012. Aufnahme ARGE F3M.*

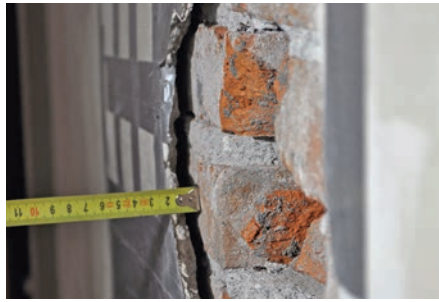
*Links: Die von den verrutschten Ziegelsteinen nach vorne weggedrückte Putzschicht, auf der die originale Malerei liegt. Der Hohlraum zwischen Mauerwerk und Verputz ist deutlich zu sehen. Rechts: Der Wandbereich wird während der Sicherung des Verputzes abgestützt. Zustand April 2012. Aufnahmen ARGE F3M.*

Bislang wurde hauptsächlich von der künstlerisch gestalteten Haut, der Wandmalerei der beiden Innenräume, und noch nicht vom Aufbau der Wände und den hier notwendigen Konservierungsmassnahmen gesprochen. Die Wände sind aus Ziegelsteinen, teilweise in Verbindung mit Balkenwerk, gemauert. Schäden und Verluste ergaben sich mehrheitlich durch spätere bauliche Massnahmen, wie zum Beispiel dem zusätzlichen Einziehen von Elektroleitungen. Auf konstruktive Unzulänglichkeiten weisen die Mauerbereiche über den Türstürzen hin. Das Mauerwerk ist dort mehrheitlich abgesunken und liegt teilweise auf der Türeinfassung, anstatt selbsttragend über dieser zu verharren. An der Nordwestwand des Wintergartens wurde das Restauratorenteam von beulenartig abstehenden Hohlstellen im Verputz überrascht. Bei genauerem Studium des Schadens stellte sich heraus, dass aus unerfindlichen Gründen Ziegelsteine vom benachbarten Raum her Richtung Wintergarten verschoben waren, wodurch Hohlstellen im Verputz entstanden.

Doch nicht alle Hohlstellen verlangten nach einem konservatorischen Eingriff. Es oblag dem Geschick und der Erfahrung der Restauratoren, abzuschätzen, welche Bereiche ausreichend stabil waren und wo eine Sicherungsmassnahme nötig war. Im Gegensatz zu Abbruchkanten, wo der Zugang gegeben ist, war es in noch geschlossenen Flächen unvermeidbar, die von aussen intakten und geschlossenen Putzoberflächen anzubohren. So gelang es, durch gezielt ange-setzte Injektionen die Putzstruktur zu sichern.

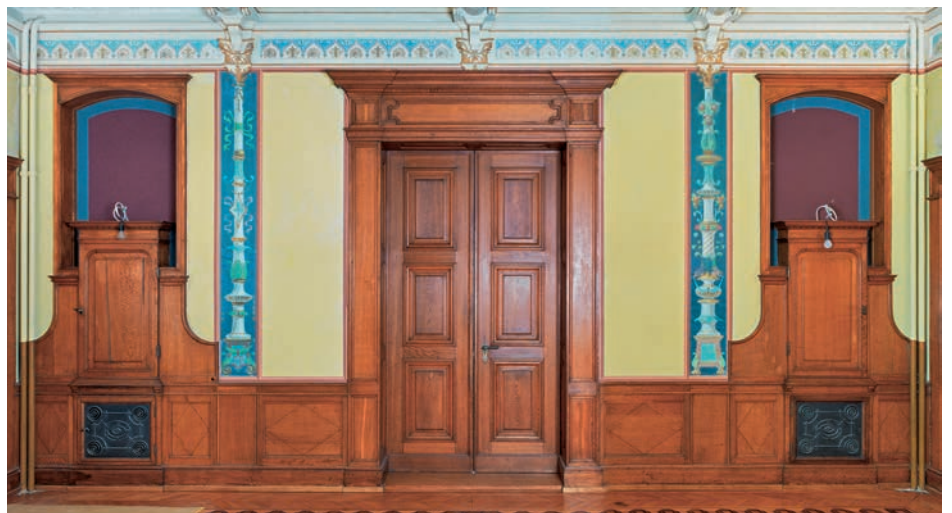
Oben: Bei geschlossenen Flächen mussten die von aussen intakten Putzoberflächen angebohrt werden. Die Putzstruktur konnte so durch gezielte, punktuell angesetzte Injektionen gesichert werden. Aufnahme April 2012. ARGE F3M. Unten: Die Südwestwand des Vestibüls. Zustand nach der Restaurierung, April 2013. KDP Fotoarchiv.

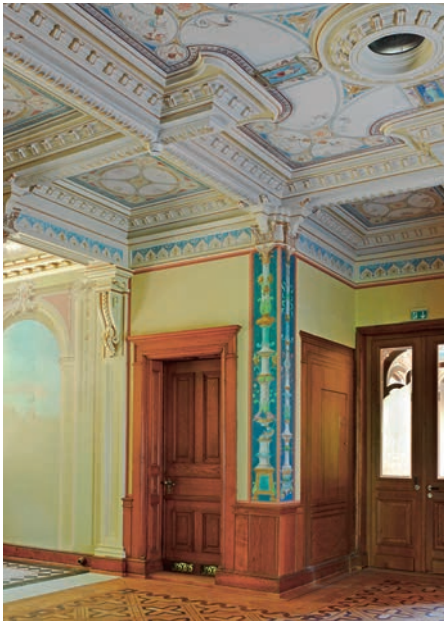
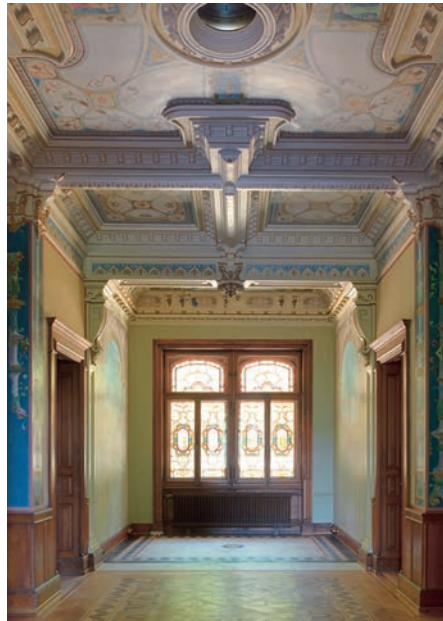
*Links: Das Vestibül gegen Osten.  
Rechts: Ansicht des Wintergartens  
gegen Nordosten. Zustand nach der  
Restaurierung. Aufnahmen Mai 2013.  
KDP Fotoarchiv.*
