Monographien Denkmalpflege 7

DIE VILLA PATUMBAH IN ZÜRICH – GESCHICHTE UND RESTAURIERUNG

# Die Villa Patumbah in Zürich – Geschichte und Restaurierung

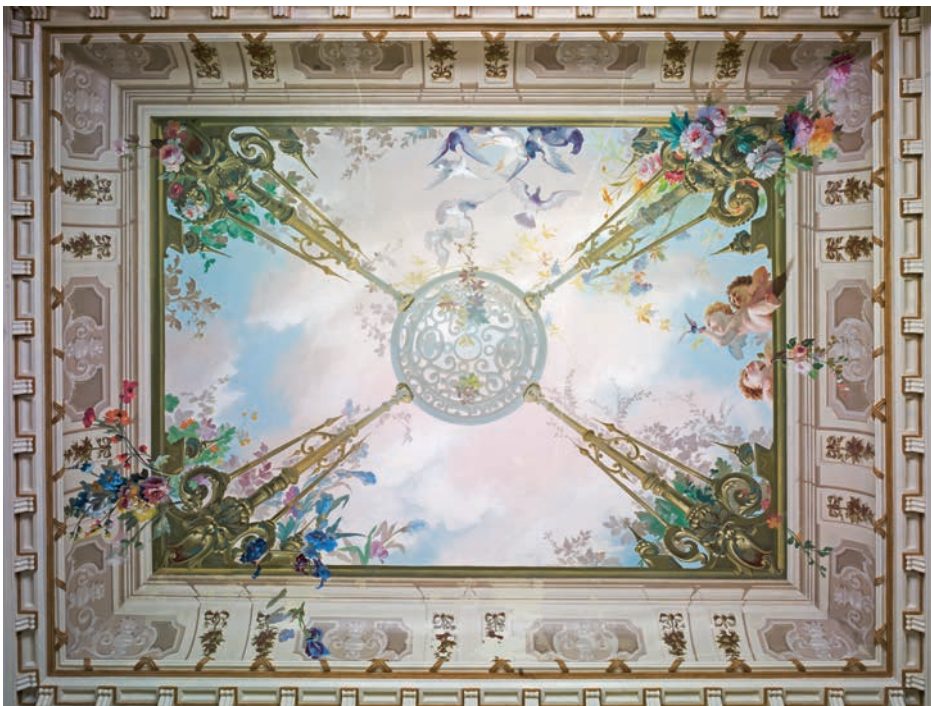
*Die Decke des Wintergartens nach der  
Restaurierung. Aufnahme Februar 2013.  
KDP Fotoarchiv.*

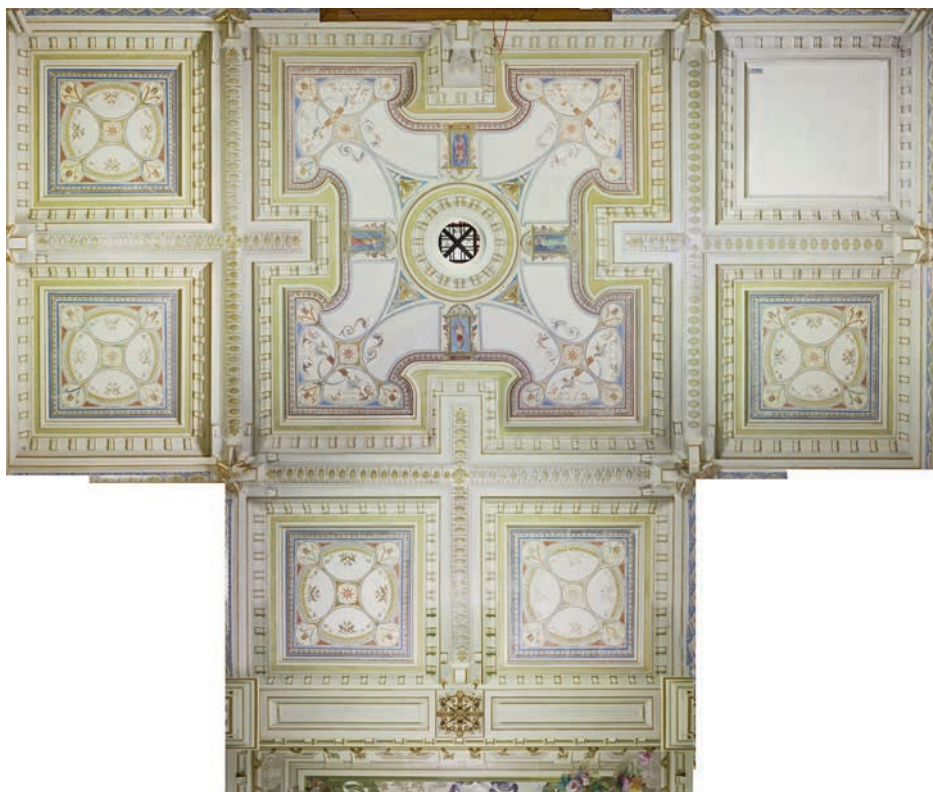
*Die Decke des Vestibüls nach der Restaurierung. Das Deckenfeld in der westlichen Ecke wurde nicht freigelegt. Aufnahme Februar 2013. KDP Fotoarchiv.*

Da eine Freilegung sehr aufwändig oder gar nicht möglich gewesen wäre und auch wegen des dafür benötigten hohen Zeitaufwandes wurden folgende Bereiche zugunsten einer Rekonstruktion nicht ans Licht gebracht: ein Deckenfeld in der Westecke des Vestibüls, rote Profilmalereien an den Wänden, die Pilaster am Übergang zum Wintergarten sowie sämtliche Decken- und Wandprofile.

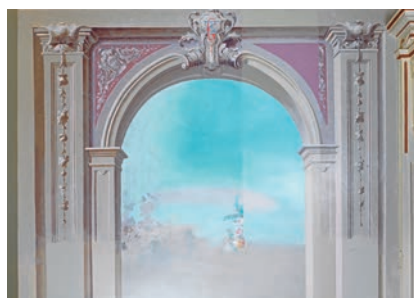
*Die Südostwand des Wintergartens nach der Restaurierung. Aufnahme März 2013. KDP Fotoarchiv.*

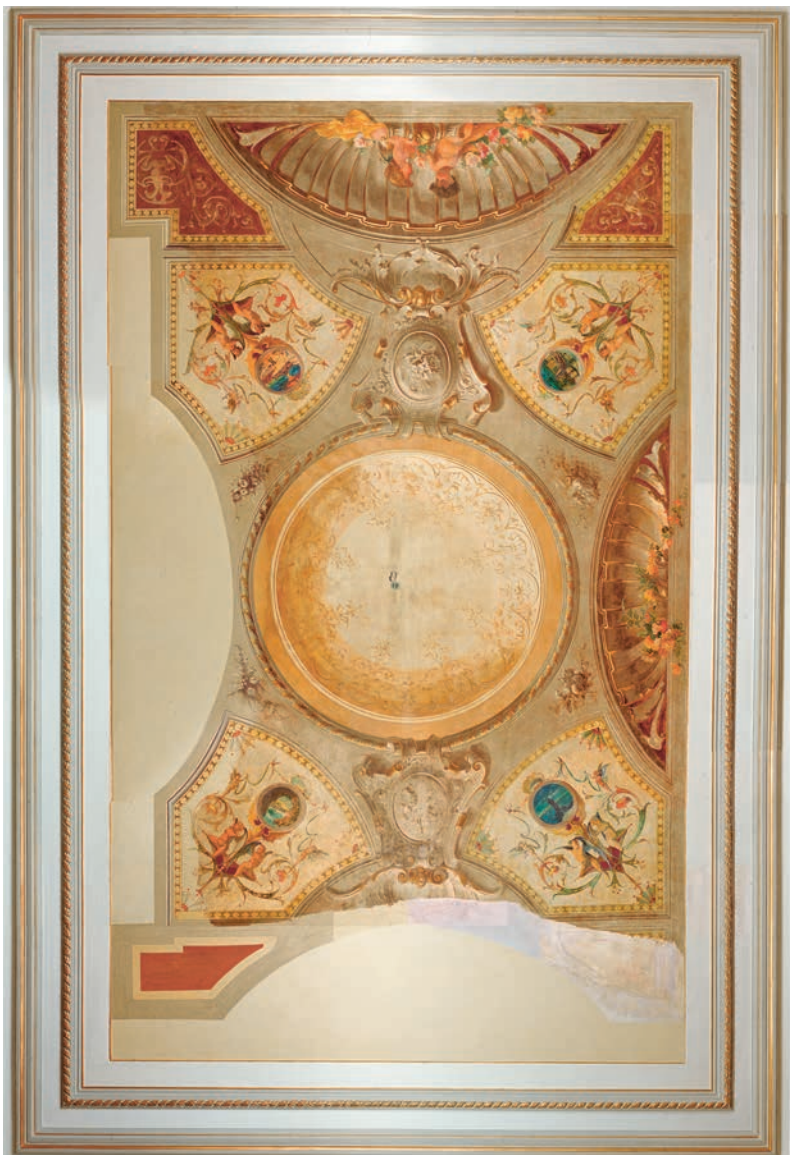
*Oben: Raum 3.3. Grundriss des 1. Obergeschosses, Ausschnitt. KDP A. Links: Gesamtaufnahme der Decke im Raum 3.3. Am linken und unteren Rand sind grosse Fehlstellen erkennbar, die auf Draperien zurückgehen. Zustand nach der Restaurierung, April 2013. KDP Fotoarchiv.*

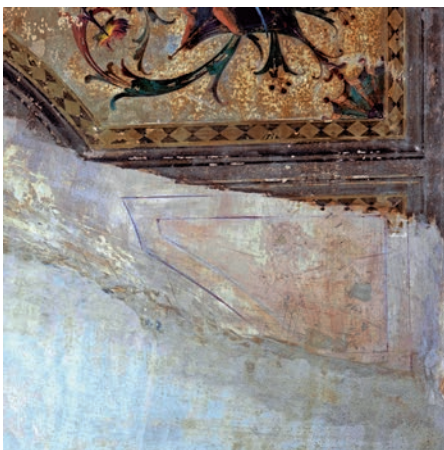
*Links: In der zerstörten Zone der westlichen Ecke sind unter der ersten Grundierung Vorzeichnungen mit Bleistift und mit roter Farbe erkennbar. Rechts: Detail aus der Graumalerei. Die Graumalerei wurde, wie in der Fachliteratur beschrieben, mit einem mittleren Lokalton angelegt. Darauf setzten die Maler zwei unterschiedlich helle Lichter und drei Grauschattierungen. Aufnahmen 2012. Stöckli AG Stans.*

Graumalerei war damals eine beliebte Technik, um Architektur, Steinmetzarbeiten oder Stuckaturen zu imitieren. Um schnell und bei gleichbleibender Wirkung arbeiten zu können, wurden abgestufte Farbtöne hergestellt, mit welcher die Architekturmalerei ausgeführt wurde: «Man malt gewöhnlich in sechs Abstufungen. Der mittlere Ton wird als Lokaltön grau eingestrichen, bildet also den Grund. Auf diesen werden ein erstes und ein zweites Licht aufgesetzt. Das eine Licht ist hellgrau, das andere ist weiss; von den Schatten ist der erste kälter der zweite wärmer; der dritte, mit welchem die Drucker und die dunkelsten Schatten ausgeführt werden, ist schwarzbraun. Mit diesen sechs Abstufungen lässt sich alles grau in grau darstellen und giebt eine gute Wirkung wenn die Farben richtig gewählt sind.»<sup>5</sup> Es ist eine wahre Freude zu sehen, wie präzise der Dekorationsmaler im vorliegenden Fall dieser Anweisung gefolgt ist.

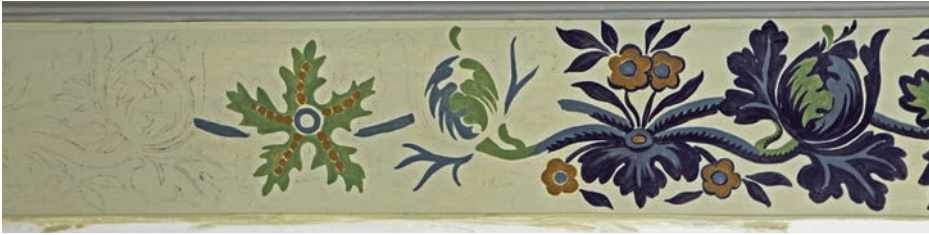
*Der gemalte, an den Wänden direkt unterhalb der Decke umlaufende Fries wurde freigelegt und restauriert. Die Restauratoren rekonstruierten die Malerei an einer grossen Fehlstelle im Nordosten nur im Aufbau: Die Foto zeigt die mit einer Lochpause übertragene Vorzeichnung (links) und anschliessend den schrittweisen Aufbau der Malerei. Zustand nach der Restaurierung. Aufnahme 2012. Stöckli AG Stans.*

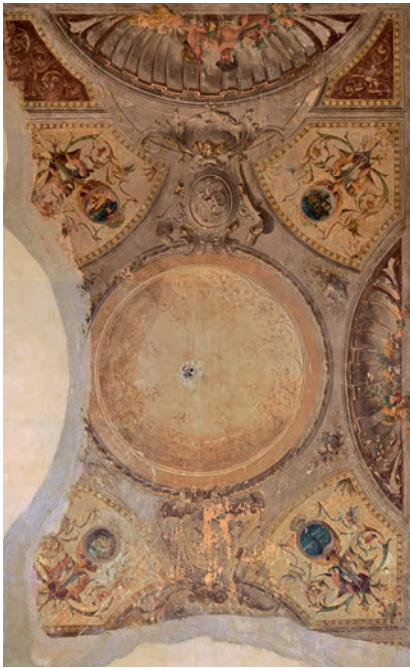
*Nordöstliche Schmalseite des Raums. Auf der Innenseite des Raums ist die eigentliche Konzeption der Deckenmalerei und der roten Eckfläche realisiert worden. Auf der Fensterseite brauchte es hingegen eine Anpassung (siehe rechte obere Bildecke), um die Draperien zu integrieren. Aufnahme April 2013. KDP Fotoarchiv.*

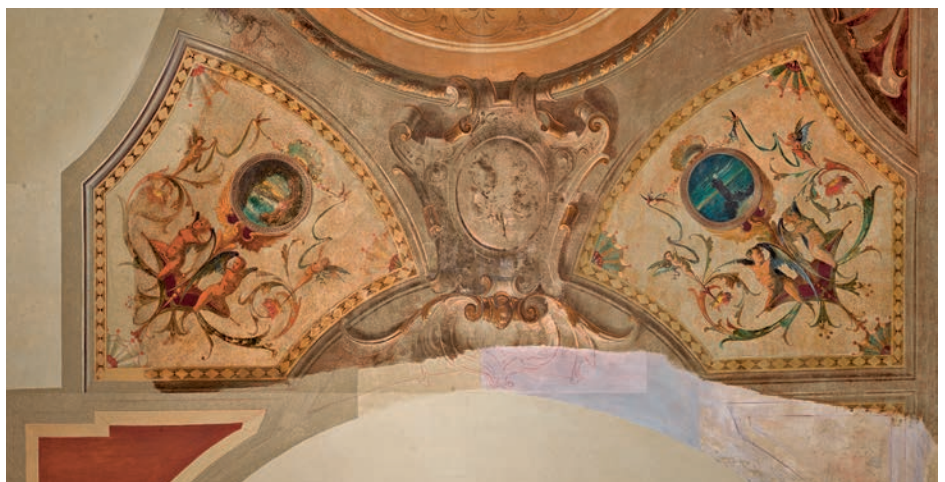
Oben: Ansicht der Decke nach der Freilegung und Reinigung der Malereien. Die hellrot hinterlegte Fläche dokumentiert den Standort und die Ausdehnung der Galeriebretter, der lila hinterlegte Bereich kennzeichnet die Zone, die beim Umbau zerstört wurde. Kartierung 2012. Stöckli AG Stans. Unten: Aufbau der Dekorationsmalerei: In der Westecke (rechts) ein Feld mit der originalen Vorzeichnung, anschliessend die Grundanstriche mit den Vorzeichnungen in roter Farbe. In der Südecke (links) sind die Grundfarben angelegt und entlang des Schildfeldes ist das Anlegen der Dekorationsmalerei und Schablonierarbeit zu sehen. Aufnahme April 2013. KDP Fotoarchiv.

Die beiden ursprünglichen Vorhanggalerien waren vor der Malerei montiert und das Ausmalungskonzept an diese Galerien angepasst worden. Nach dem Entfernen der Draperien waren ausgedehnte Zuputzarbeiten notwendig gewesen, bei denen die Malerei im Übergangsbereich vollständig zerstört wurde. Die grosse Fehlstelle am Bildrand musste somit in zwei Zonen aufgeteilt werden. Zum einen in die geometrisch klar umrissene Zone der ehemaligen Galerien und zum anderen in die angrenzende Zone der zerstörten Malerei.

In der Diskussion mit Bauherrschaft, Denkmalpflege und Bauleitung wurde folgendes Integrationskonzept für die Fehlstellen beschlossen: Eine Rekonstruktion der Galerien kam nicht in Frage. Die Fehlstellen, welche deren ehemaligen Standort markierten, sollten geometrisch scharf begrenzt sichtbar bleiben und die Farbe dieser Hintergrundflächen sollte dem Grundanstrich angenähert werden, um das optische Gleichgewicht der Gesamtfläche zu erhalten.

Die Grenzfläche mit der zerstörten Malerei sollte hingegen so rekonstruiert werden, dass die Massnahme erkennbar blieb. Angesichts der bewegten und spannenden Baugeschichte des Zimmers entschlossen sich die Verantwortlichen, nicht nur die Spuren der Veränderungen ablesbar zu erhalten, sondern auch den Aufbau der Dekorationsmalerei nachvollziehbar zu gestalten. Das Konzept sah vor, vorne beim Fenster an der Südwestwand beginnend die wesentlichen Stufen der Malerei im Aufbau zu zeigen, so dass der Besucher beim Eintritt zuerst die vollständige Malerei sieht, sich dann aber mit dem Aufbau und der speziellen Geschichte des Raums befassen kann.

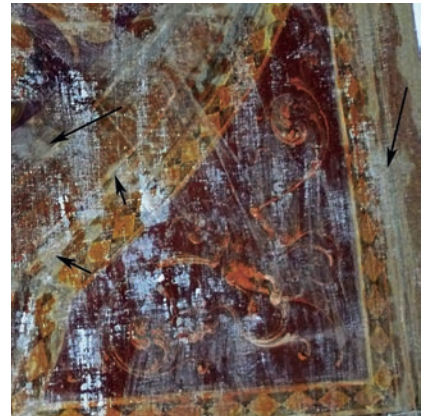
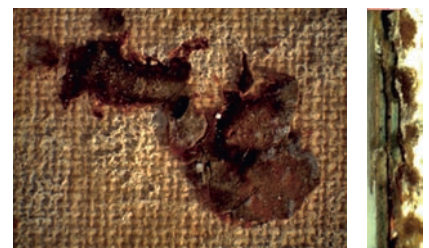
*Oben: Ausschnitt der Malerei nach der Gewebeentfernung. Die Kleisterrückstände waren in den Bereichen mit Harzfirnisrückständen deutlich stärker als in den nicht vorbehandelten Bereichen. Unten links: Makroaufnahme der Geweberückseite. Die Malereifragmente sind komplett vom Harzfirnis umschlossen, d. h. sie waren beim Auftrag des Firnisses lose und wurden teilweise sogar verfrachtet. Unten rechts: Diese Makroaufnahme zeigt, wie eine Schicht der originalen Malerei über die andere geschoben wurde. Der Firnis umhüllt die obere Schicht komplett. Aufnahmen 2012. Stöckli AG Stans.*

Auf den mit Harzfirnis vorbehandelten Stellen haftete der Kleister viel besser, so dass dort die Trennung mehrheitlich am Gewebe erfolgte und erheblich mehr Kleisterreste kleben blieben. Die Harzfirnisgrundierung wurde nur dort aufgebracht, wo man damals Haftungsprobleme vermutete. Einerseits hat man so die geflickten und nun stark saugenden Bereiche unter den Galeriebrettern isoliert. Andererseits stellte diese Massnahme einen Versuch dar, die Partien mit loser Malerei und Fehlstellen zu konsolidieren und so die Haftung des Gewebes zu verbessern. Die Malschichten waren beim Auftrag des Harzfirnisses bereits lose, so dass dieser durch die Risse eindringen und hinter die Malerei laufen konnte. Diese Fragmente waren dann unlösbar mit dem Gewebe verklebt. Der Vorgang ist in Querschliffen aus diesem Bereich gut sichtbar. Die losen Partikel wurden beim Überstreichen einfach über intakte Partien geschoben und klebten nun als Schichtkonglomerate am Gewebe.

In Einzelfällen war der Zusammenhalt der Schichten so grundlegend geschwächt, dass die Malschichten wie in einem Blätterteig lose übereinander lagen. Diese Bereiche waren bei der Vorbehandlung mit Harzfirnis zu einem unlösbaren Konglomerat zusammengeschoben worden. Diese verklebten, verschobenen und unvollständigen Malschichten befanden sich aber nur in einem begrenzten Bereich beim fensterseitigen Grisaille-Blumenmedaillon. Unter diesen Voraussetzungen liess sich das Gewebe selbstverständlich nicht mehr problemlos von der Malschicht trennen. Es war hier so stark mit der Malerei verbunden, dass die Malerei mit dem Gewebe abgelöst werden musste, respektive sich das Gewebe bereits mitsamt den schlecht haftenden Malereifragmenten vom Grund gelöst hatte.

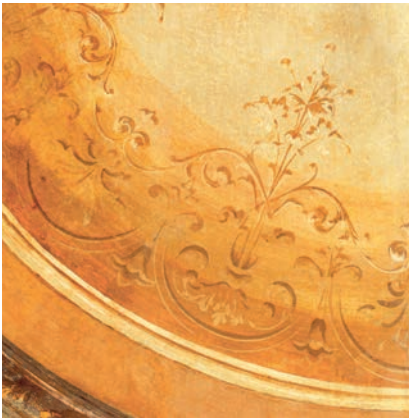
*In der Nahaufnahme der stark nachgedunkelten und vergilbten Schattenpartie im zentralen Medaillon ist der Pinselduktus noch erkennbar. Diese ursprünglich sehr dezente Lasur ist ganz zum Schluss mit reichlich Bindemittel und wenig Pigmenten über die Malerei gelegt worden. Aufnahme 2012. Stöckli AG Stans.*

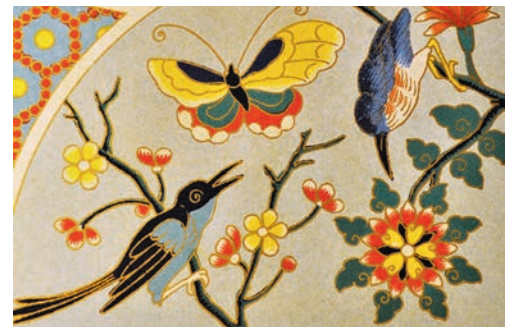
Die zentrale Fotografie zeigt die Deckenmalerei in der Nordecke der Galerie. Die umliegenden Bilder stammen aus dem Vorlagenwerk «L'ornement polychrome» von Auguste Racinet. Die Dekorationsmaler kombinierten verschiedene Elemente zu einem neuen Ganzen. Foto Mitte: September 2013. ArGe Harsch, Müller und Waldispühl. Fotomontage von Yves Scherer Konzept und Gestaltung, Luzern.

Dagegen gelang es, Motive des nördlichen Deckenbildes in der Galerie und der südöstlichen Deckenmalerei der Halle einem konkreten Vorlagenwerk zuzuweisen. Das Beispiel verdeutlicht den virtuellen Umgang der Dekorationsmaler mit ihren Vorlagen, in diesem Fall der Sammlung «L'ornement polychrome» von Auguste Racinet (1825–1892).<sup>23</sup> Elemente verschiedener japanischer und chinesischer vegetativer Ornamente sowie typische tierische Motive wie Vogel und Fledermaus wurden kombiniert und auf eigenständige Weise verbunden. Das Resultat erinnert an den Jugendstil, der zehn Jahre später entstehen sollte und ebenfalls asiatische Vorbilder aufnahm. Neben den identifizierten Figuren sind auf den Deckenmalereien eine Reihe von weiteren Tieren dargestellt, die in der japanischen Kunst beliebte Bildmotive waren: Vögel, Frösche, Hummer, Falter und, symbolisch von grosser Bedeutung, Drachen.

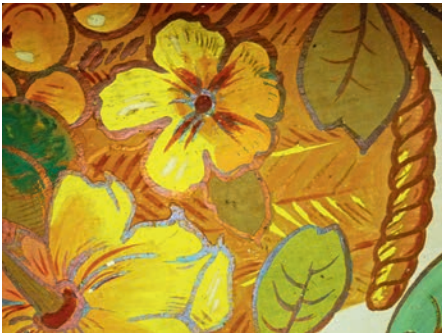
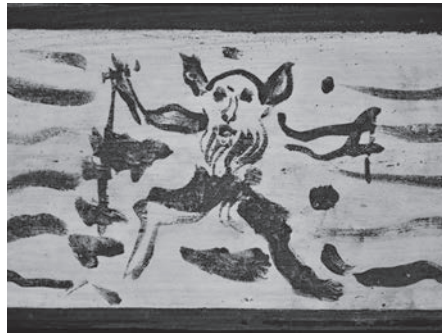
*Links: Die Konturlinien und Binnenzeichnungen aus Goldbronze haben einen irisierenden Glanz. Sie sind auf den Deckenmalereien in der Halle noch gut erhalten. Rechts: Ein lustiger Gnom, der sich in den Stegen zwischen den Deckenmalereien der Galerie verbirgt. Aufnahmen März 2014. ArGe Harsch, Müller und Waldispühl.*

In einer anderen Technik, vermutlich mit Leimfarbe, wurden die Deckenmalereien auf dem glatten Gipsputz ausgeführt. Als Besonderheit malten Witt & Ott Konturlinien und Binnenzeichnungen mit Goldbronze<sup>28</sup> auf. Dieses Stilmittel übernahmen sie aus dem Vorlagenwerk Auguste Racinets.<sup>29</sup> Je nach Lichteinfall treten die bronzenen Linien stärker hervor oder verschwinden optisch, was den Malereien eine besondere Lebendigkeit verleiht.

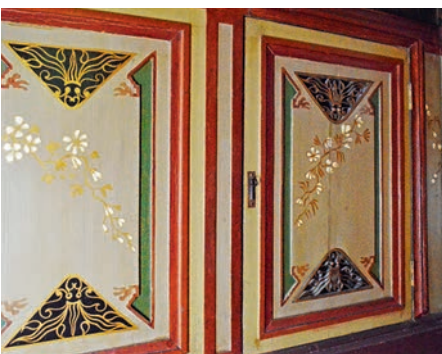
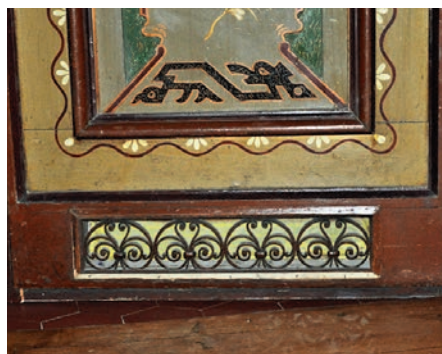
*Links: Die zwei Metallgitter auf der als Türen ausgebildeten Täferfüllung rechts dienen der Warmluft-Einführung, auf derjenigen links wird das Dreiecksmotiv als Malerei weitergeführt. Das Türchen befindet sich in der Westecke der Halle. Aufnahme September 2013. Rechts: Gitteröffnung für den Warmluftdurchgang im unteren Rahmen der Türe zum Toilettenraum der Halle. Aufnahme März 2014. ArGe Harsch, Müller und Waldispühl.*

Beheizt wurden der Kuppelraum und das Vestibül im Erdgeschoss wie auch die Nebenräume (Treppenhaus, Toiletten) mit einer modernen Warmluftheizung.<sup>32</sup> Der Schacht zur Einleitung der warmen Luft ist im Knietäfer der Halle noch erhalten.

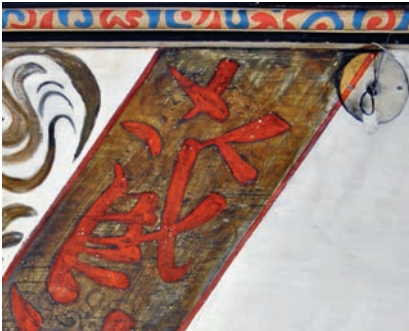
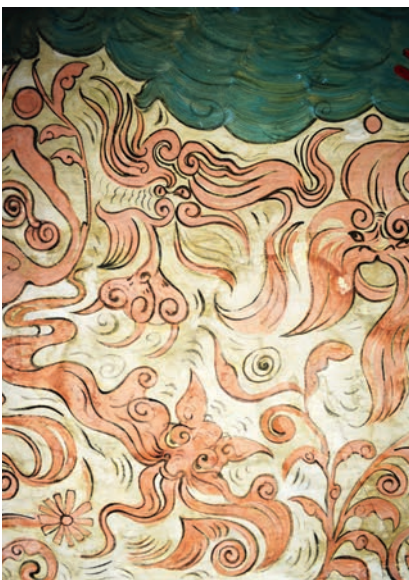
*Oben: Unter einer ehemaligen runden Abdeckung in der oberen rechten Ecke hat sich die ursprüngliche Farbigkeit des Schriftbands erhalten. Unten: Die gelblich-braunen Flecken an der Oberfläche der Malerei gehen auf lösliche Anteile zurück, die bei einem Wassereinbruch aus der Holzlatten-Unterkonstruktion in den Gipsputz gespült wurden. Aufnahmen März 2014. ArGe Harsch, Müller und Waldispühl.*

Die Deckenmalereien wurden trocken gereinigt und die abblätternde Malschicht zurückgeklebt. Der Wasserschaden wurde behandelt sowie Fehlstellen gekittet und retuschiert.

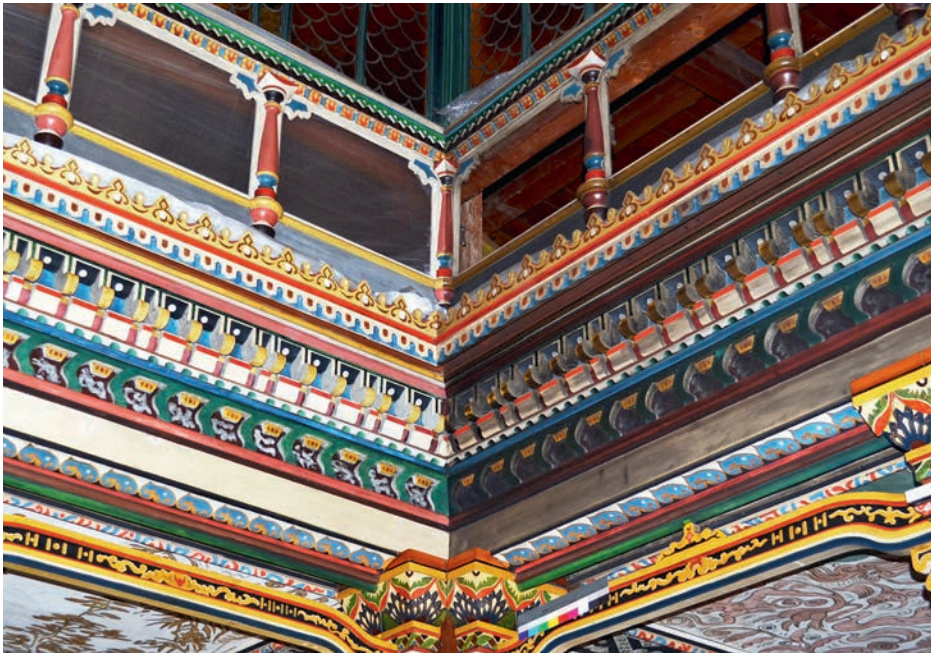
Links: Gesims der Glaskuppel gegen Norden. Der Abschnitt in der linken Bildhälfte ist gereinigt; derjenige in der rechten Bildhälfte ist mit Russ verschmutzt. Oben: Ausschnitt des Gesimses der Glaskuppel. In der linken Bildhälfte ist der erzielte Reinigungserfolg besonders augenfällig. Aufnahmen März 2014. ArGe Harsch, Müller und Waldispühl.

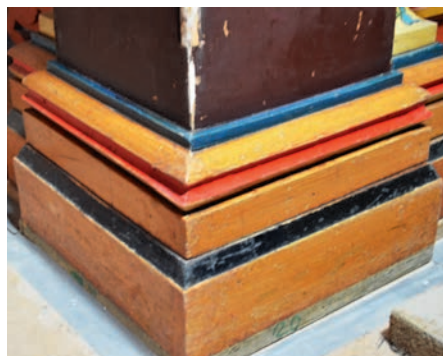
Basis einer Stütze auf der Galerie. Links: Die Ecken sind abgestossen, die Malschicht stark zerkratzt. Zustand vor der Restaurierung, Dezember 2011. Rechts: Zustand nach der Reinigung, dem Kitten und Retuschieren der Fehlstellen, Februar 2012. ArGe Harsch, Müller und Waldispühl.

Für die Festigung setzten wir ein proteinisches Bindemittel (Hausenblase), die japanische Alge Funori und einen Celluloseklebstoff je nach Schadensbild einzeln oder in Mischungen ein. Sowohl die Reduktion störender Flecken, die durch den Wasserschaden verursacht worden sind, als auch die Entfernung alter verfärbter Retuschen erwies sich nicht als praktikabel, da das Einbringen von Feuchtigkeit neue Flecken erzeugte oder die Malschicht sich sogar blasenartig vom Gipsgrund abzulösen begann. Daher entschieden die Beteiligten, diese Bereiche mit Pastellkreiden zu retuschieren. Diese sind matt, enthalten nur wenig Bindemittel und haben dennoch ein ausreichendes Haftungsvermögen. Farbige Bereiche wurden mit Gouache- oder Aquarellfarben retuschiert.<sup>39</sup>

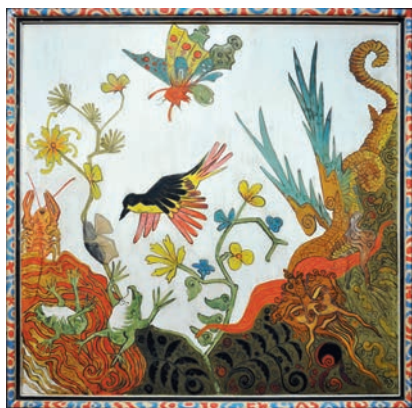
Ausschnitt der Deckenmalerei in der Ostecke der Galerie. Zustand Februar 2012. ArGe Harsch, Müller und Waldispühl.

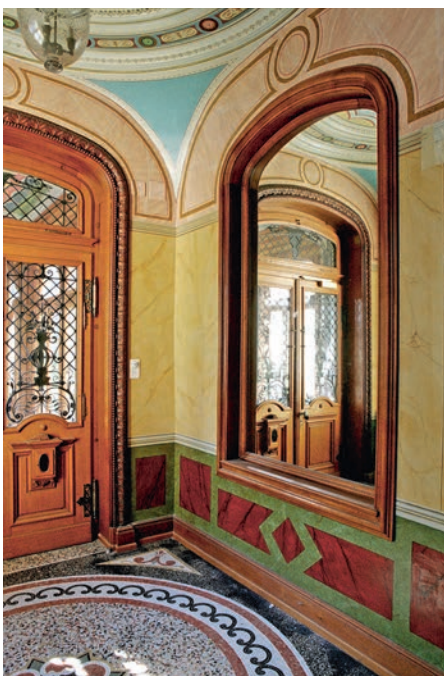
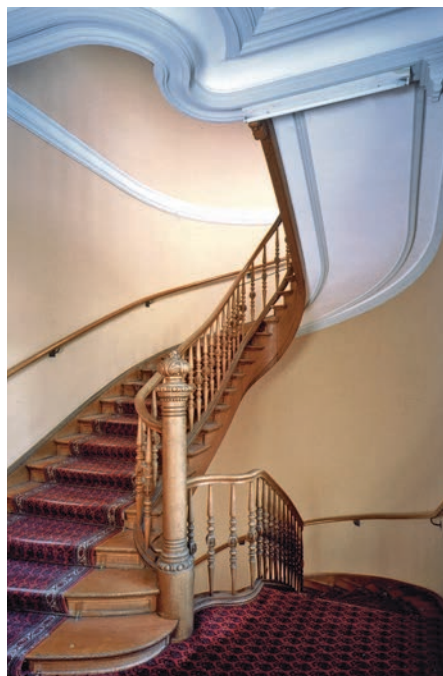
*Links: Die farbig ausgestaltete Vorhalle liess den Besucher noch reichere Ausstattungen im Innern der Villa erwarten. Zustand April 2007. Ars Artis AG. Rechts: Die Wände des Treppenhauses waren mit einem monochromen, hellrosa Anstrich versehen. Zustand vor der Restaurierung, Oktober 2007. KDP Fotoarchiv.*

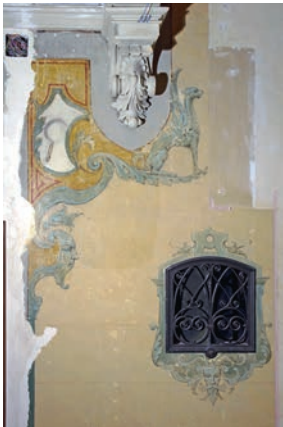
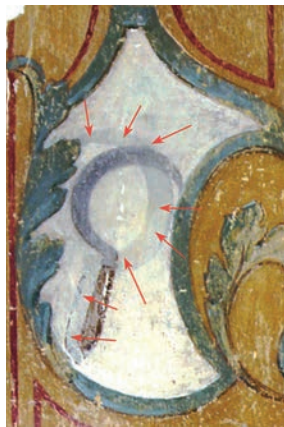
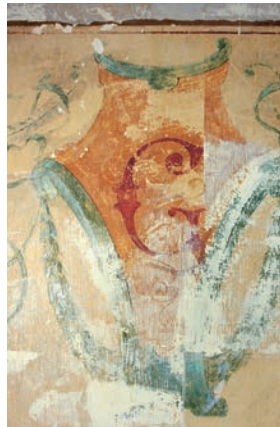
*Links: Neben der Türe ins Vestibül kamen bei den Freilegungsarbeiten unter anderem ein Wappen mit einer Rebsichel sowie eine Chimäre zum Vorschein. Das eiserne Heizgitter ist mit grünem Rankenwerk umrahmt. Mitte: Wappen mit Rebsichel. Die Sichelöffnung sollte ursprünglich nach links orientiert sein (siehe rote Pfeile). Aufnahmen Februar 2013. Rechts: Im Eingangsbereich fand sich an der Südwestwand ein Wappenschild mit Rankenwerk und den Initialen des Bauherrn. Zustand während der Freilegungsarbeiten, Januar 2013. Ars Artis AG.*

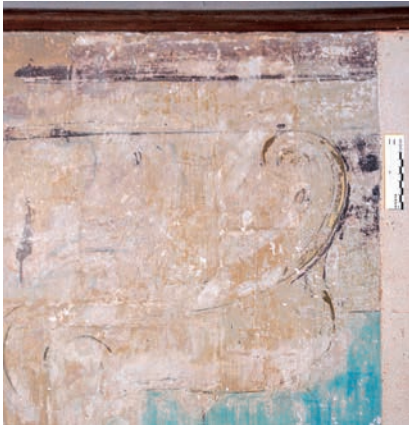
*Die Probesondierungen im 2. Obergeschoss zeigten den desolaten Erhaltungszustand der originalen Malerei. Die ursprünglich reiche Wandgestaltung war bis auf wenige Reste zerstört. Es war aber trotzdem erkennbar, dass es sich um eine Architekturmalerei mit einem Ausblick ins Freie gehandelt haben musste. Aufnahme Januar 2013. Ars Artis AG.*

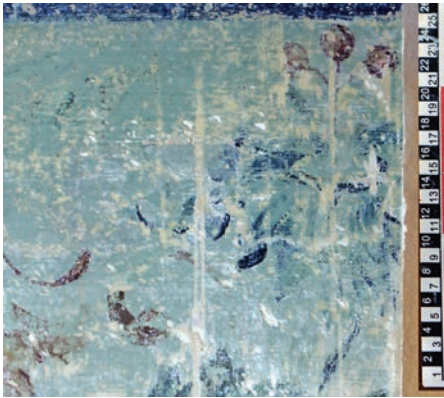
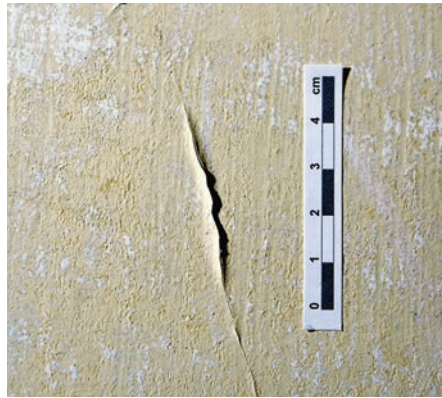
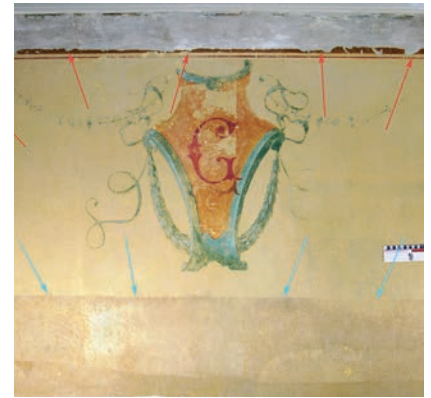
sich überdies, dass die bemalten Wandflächen des Treppenhauses in unterschiedlichen Bereichen Schwachstellen aufwiesen. Dies bedeutet, dass es an der originalen Malerei Haftungs- und Spannungsprobleme gab. Ursache dafür waren eine mangelhafte Vorbereitung der Wände vor der Bemalung, spätere Wasserschäden sowie kondensierende Feuchtigkeit an den freigelegten Malschichten. Durch die Freilegung, speziell an den Bereichen, an denen noch spannungsreiche Übermalungsreste auf der ursprünglichen Malerei belassen wurden, stieg die Tendenz zum Abblättern. Daher mussten parallel zu den Freilegungsarbeiten oft zusätzliche konservierende Massnahmen zur Festigung des Putzes und/oder der Malerei ergriffen werden. Während der Freilegungsarbeiten stellte sich zudem heraus, dass die grossen, monochromen südwestlichen Wandflächen an den Treppenabsätzen nicht vollständig von den Überfassungen befreit werden konnten. Zu gross wären der Zeitaufwand gewesen und zu gering die verfügbaren finanziellen Mittel. Aus diesem Grund kamen die Beteiligten überein, diese Wandflächen nur soweit freizulegen, als dies für das Verständnis der anschliessenden Rekonstruktion nötig war.

*Mitte: Mangelhafte Vorbereitung der Wände vor der Bemalung, spätere Wasserschäden, kondensierende Feuchtigkeit an den freigelegten Malschichten sowie spannungsreiche Übermalungsreste auf der originalen Malerei führten zu Spannungsrisse und Abblättern der Farbschicht. Zustand Januar 2013.*

Erst nachdem alle Wandflächen von ihren monochromen Farbschichten befreit worden waren, konnte der Aufwand, die freigelegten Malereien für den Betrachter wieder lesbar zu machen, abgeschätzt werden. Im Gegensatz zu Vestibül und Wintergarten im Erdgeschoss, wo die Arbeitsgemeinschaft «ARGE F<sup>3</sup>M» auf Grund der sehr gut erhaltenen Originalsubstanz weitestgehend auf integrierende, beziehungsweise rekonstruierende Retuschen verzichtete<sup>7</sup>, musste im Treppenhaus mehr Ergänzungsarbeit in Form von Retuschen geleistet werden. An einigen Wänden war durch bauliche Eingriffe, wie zum Beispiel den Einbau von Elektroleitungen, zu viel bemalte Substanz zerstört worden. Darüber hinaus mussten die Dekorationsmaler im Hinblick auf die Rekonstruktionsarbeiten eine genaue Vorlage für ihre Arbeit zur Verfügung haben. Dies galt in erster Linie für die gemalten Mauerquadrierungen und die Bänder an den Treppenhauswänden. Die Fehlstellen in den freigelegten Feldern wurden im Bereich der monochromen Flächen mit einer Kittmasse, welche im Ton der Umgebung eingefärbt war, gekittet. Diese Massnahme reichte oftmals schon aus, die Fehlstelle optisch zu schliessen. Im Gegensatz zu den rekonstruierten Flächen, welche mit Ölfarben ausgeführt wurden, erfolgten die Retuschen mit Acrylfarbe. Dieser Massnahme lag die Überlegung zugrunde, dass im Zuge einer zukünftigen Restaurierung ein Entfernen der jetzigen Retuschen ohne Gefährdung des Originals möglich wäre, da die hierzu benötigten Lösungsmittel die bauzeitliche Malschicht nicht angreifen würden. Als Schlussüberzug rieben die Restauratoren ein Naturharz in die Oberfläche ein.<sup>8</sup>

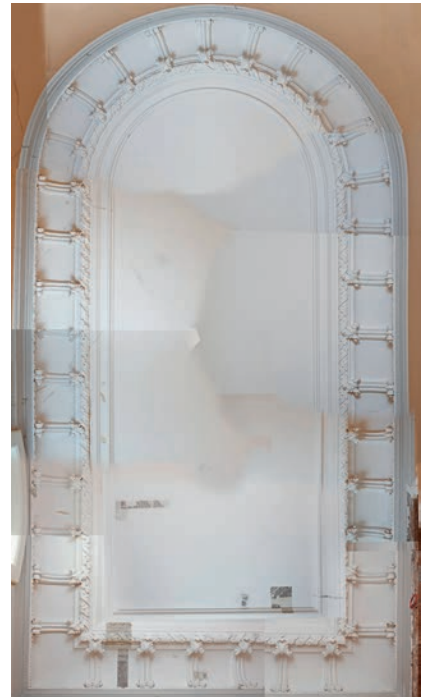
Die Decke des Treppenhauses vor der Restaurierung. Aufnahme Sommer 2011. KDP Fotoarchiv.

Der Blick in den gemalten Himmel holt quasi die freie Natur ins Treppenhaus. Paradoxierte es vor Jahrzehnten aber fast das Aus für die Malerei bedeutet, als sich das Dach über der Malerei gegenüber dem realen Himmel geöffnet hatte und undicht geworden war. Das eindringende Regenwasser hatte grosse Teile der Malerei und des Putzes in der nordöstlichen Hälfte des Bildes zerstört. Nach diesem Schaden waren der schadhafte Putz entfernt und durch einen ausgedehnten Gipsflick ersetzt sowie die Malerei mit dem umgebenden Stuckrahmen mit grauer Farbe überstrichen worden. Im Zuge einer jüngeren Renovation hatte der Plafond einen weiteren Anstrich erhalten; später hatten ihn Bauleute mit einem Gewebe überklebt, um die Rissbildung zu unterbinden, und mehrfach mit weisser Leimfarbe gestrichen. So war denn die Malerei zu Beginn der aktuellen Restaurierungsarbeiten mehrfach übermalt und mit Stoff überklebt.

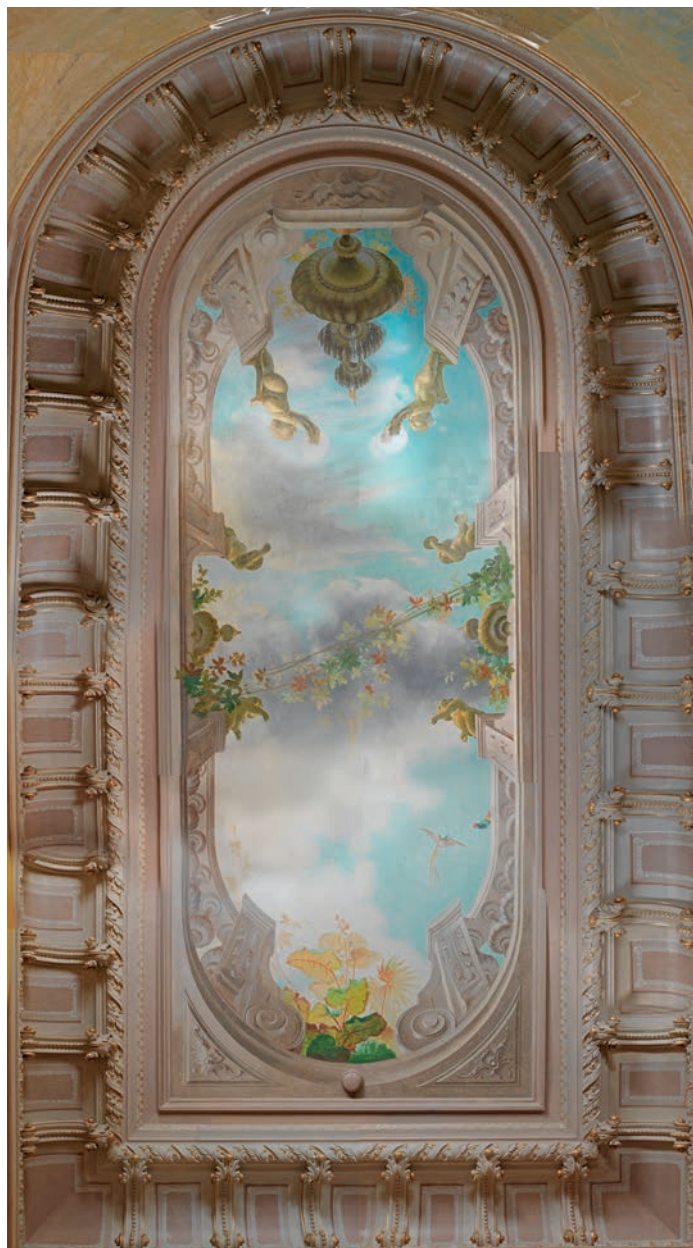
*Die restaurierte Decke zeigt eine perspektivisch sich verjüngende Architektur und führt den Blick des Betrachters zum Himmel. Aufnahme März 2013. KDP Fotoarchiv.*

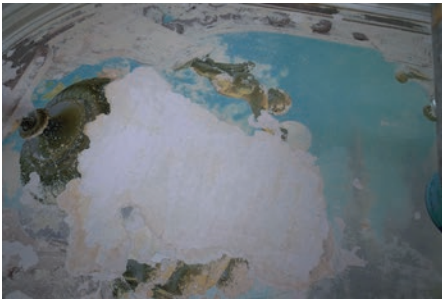
*Links: Der Himmel und das Brunnenbecken sind weitgehend freigelegt, die Balustrade und die Rahmenarchitektur liegen noch grösstenteils unter der ersten Übermalung. Zustand Juni 2012. Rechts: Nachkontrolle der Freilegung mit UV-Licht. Die graue Architekturmalerei erscheint in Olivtönen, die Stellen mit der hellen Fluoreszenz über dem Farbkeil sind Reste der Übermalung, die noch entfernt werden müssen. Aufnahme Juli 2012. Stöckli AG Stans.*

Zuerst legten wir Probefelder an, um festzustellen, mit welcher Methode die Malerei effizient freigelegt werden könne. Die Abnahme des Gewebes liess sich, von wenigen Ausnahmen abgesehen, einfach bewerkstelligen. Nach der Entfernung des Gewebes konnten wir die Qualität und Ausdehnung der Architekturmalerei bereits durch die noch vorhandenen, hellgrauen, beziehungsweise gelblichen, Anstriche erahnen. Das Ausmass des Wasserschadens wurde nun auch fassbar.

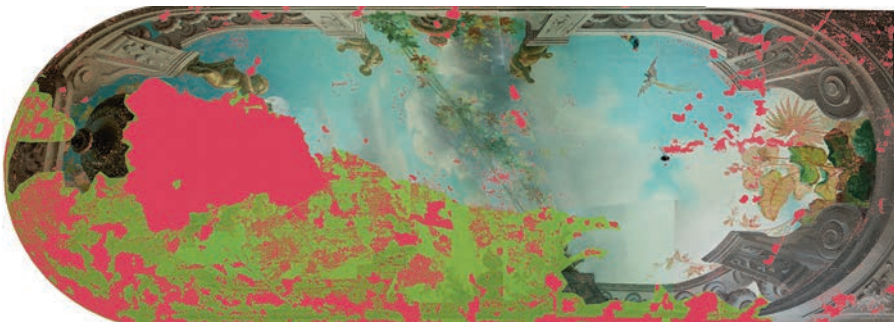
Nach der Freilegung zeigten sich dunkel verfärbte Wasserränder. Im Bereich des Wassereintruchs waren die Malschichten und der Putz stark beschädigt. Am augenfälligsten war die grosse, unsorgfältig gekittete Fehlstelle in der Malerei. Neben diesen offensichtlich dem Wassereintruch geschuldeten Schäden war die Trompe-l'Œil-Malerei gut erhalten. Sie wies zwar an vielen Stellen kleinere Schäden und Überarbeitungen auf, diese partiellen Übermalungen scheinen aber zum ursprünglichen Arbeitsprozess zu gehören. Sie finden sich vor allem auf der gemalten Brüstung und im Himmel. Dort waren neben dem zentralen grauen Wolkenband weitere weisse Wolken ergänzt worden.

*Kartierung der Ausbrüche und der geschädigten Zone im Bereich des Wassereintruchs. Die Dichte der Ausbrüche nimmt ausserhalb des Wasserschadens stark ab. Innerhalb der grün kartierten Zone mussten der Putz und die Malschichten gefestigt werden. Die Freilegung auf den durchweichenden Untergründen war hier deutlich schwieriger und aufwändiger. Kartierung Februar 2013. Stöckli AG Stans.*

Nach der vollständigen Entfernung sämtlicher Fassungsreste und alter Spachtelmassen konsolidierten wir lose Fassungsgebiete und Putze, spülten die Wasserränder aus und kitteten die unzähligen Fehlstellen. Der grosse Gipsflick beim Ausbruch war zu dick aufgetragen worden und griff nun weit über die originale Malschicht hinaus. Dieses überstehende Material entfernten wir und arbeiteten die gesamte Fläche auf das Niveau der Originalmalerei zurück.

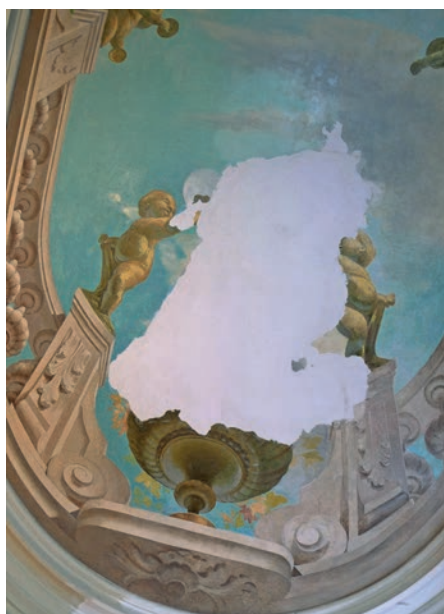
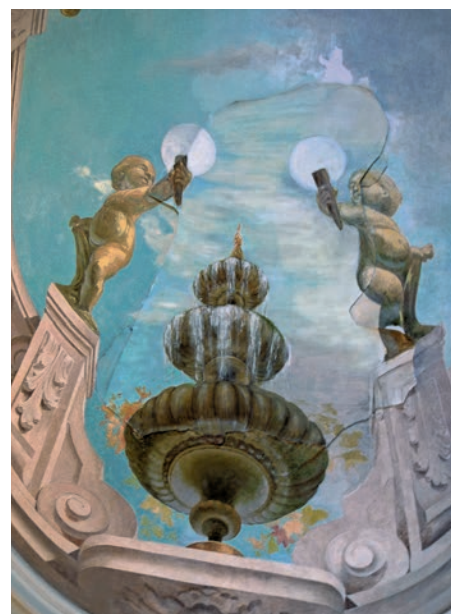
Unterhalb der grossen Fehlstelle waren nur der schmale Schaft und die Unterseite eines ausladenden Beckens erhalten geblieben. Informationen über Form, Inhalt und Funktion des Beckens fehlten. Die Gesamtkomposition der Balustrade mit den Putten auf den Postamenten liess auf eine sich nach oben verjüngende Form des Beckens oder seines Inhalts schliessen. Nach ersten Skizzen verwarfen wir eine Blumenschale zugunsten eines Brunnens. Es wurden Studien zum Fluchtpunkt, der Konstruktion des Brunnens und zum Wasserlauf gemacht. Die Baukommission entschied sich für einen Brunnen mit Wasser-kaskaden. Wir erstellten einen farbigen Entwurf und legten ihn zur Prüfung vor, bevor wir die Rekonstruktion ausführten.

Links: Grosse Fehlstelle im nordöstlichen Bereich der Decke. Rechts: Ein lose aufgeklebter Karton mit dem Entwurf für die Ergänzung brachte eine gewisse Tiefenwirkung zurück. Aufnahmen August 2013. Stöckli AG Stans.

Die kleinen Fehlstellen retuschierten wir mit Acrylfarben ein. Diese Fehlstellen waren so klein, dass sich ihre farbliche und formale Integration aus der umgebenden Malerei zwingend ergab. Bei der grossen Fehlstelle traf dies nicht zu. Diese Stelle musste neu konzipiert und rekonstruiert werden.

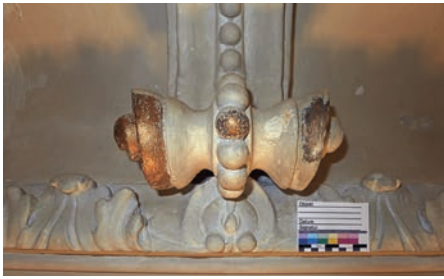
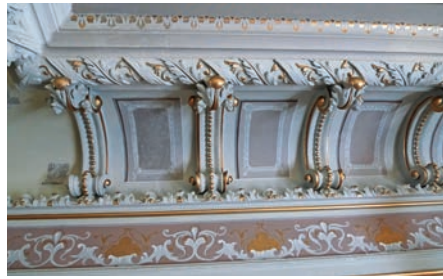
*Links: Freilegungsprobe der originalen Fassung am Stuckrahmen. Aufnahme April 2012. Rechts: Die restaurierte Musterachse diente als Vorlage für die Rekonstruktion der Stuckfassung. Die violetten Füllungen mit dem feinen Stuckrahmen zwischen den Konsolen sind ebenfalls plastische Dekorationsmalereien. Aufnahme August 2012. Stöckli AG Stans.*

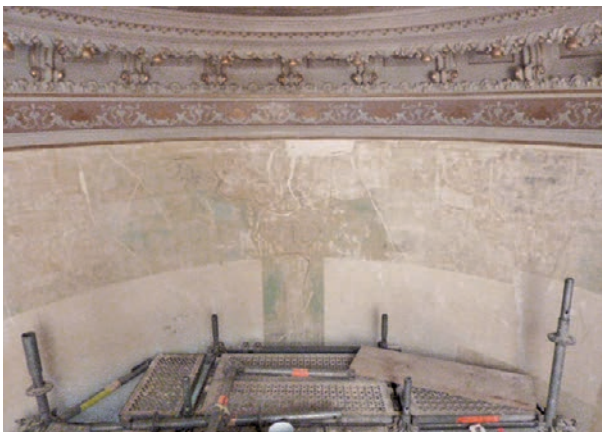
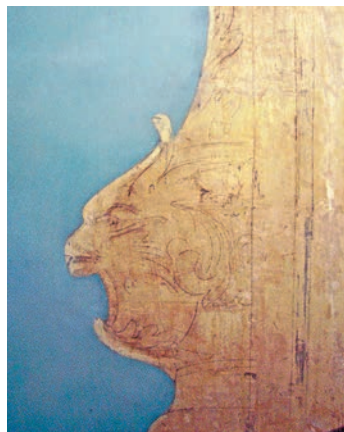
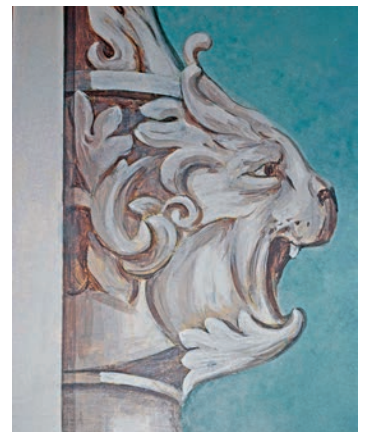
*Links: Zusätzliche Untersuchungen zeigten Spuren der ursprünglichen Malerei am Tambour. Aufnahme Februar 2013. Mitte und rechts: Am Tambour kamen Motive wie Löwenköpfe und Fratzen zum Vorschein. Aufnahmen April 2013. Fontana & Fontana AG.*

Dass die reich bemalte und «schwere» Treppenkopfdecke getragen werden muss, war unzweifelhaft gegeben. Mit dem gefundenen Dekorationssystem liess sich das frühere Erscheinungsbild des Tambours denn auch weitgehend rekonstruieren. Vorgehensweise und Resultat zeigten, dass der angedachte Weg machbar war und – trotz Vorbehalten gegenüber solchen Rekonstruktionen – der Gesamtsituation am besten gerecht wird. Mit diesem Entscheid konnte das bereits bekannte Dekorationssystem an den Treppenhausdecken und -wänden sowie auf den Podesten vervollständigt werden.

Die technische Umsetzung der Restaurierung der Treppenhauswände war in mehrfacher Hinsicht anspruchsvoll: Einerseits ging es darum, die an den Wänden noch verborgenen originalen Schichten so zu schützen, dass sie später ohne weiteren Schaden und trotz Überfassung freigelegt werden können. Dies realisierten wir mit einer gut trennbaren Farbschicht. Andererseits sollten die Malereien in historischer Ölfarbtechnik im vorgefundenen Dekorationssystem und der entsprechenden Farbigkeit aufgemalt werden. So fassten wir nach den nötigen Vorarbeiten sämtliche Untergründe mit Ölfarbe in den entsprechenden Grundtönen. An den in der Art der Aussenfassaden – in einem sandfarbenen Ton – gehaltenen Treppenhauswänden nahmen wir die frühere Quadrierung sowie die feine Steinädern auf und rekonstruierten sie. Als Wandbegleitung wurden zwei verschiedene Ornamentbänder nach Befund rekonstruiert und aufgemalt. Die Quadrierung der Treppenhauswände wurde auf den einzelnen Stockwerkspodesten unterbrochen. Hier maserierten wir Türen und teilweise Fenster neu und rekonstruierten die ornamentaln Feldereinteilungen an den Wänden. Die Podestuntersichten wurden aufgrund einer freigelegten Fläche, die als Vorlage diente, dreifarbig mit Bänderungen und Schablonenmalerei rekonstruiert. Sie grenzen sich entsprechend zu den zurückhaltend gestalteten Treppenuntersichten ab, welche einzig mit einer ornamentaln Bänderung versehen sind. Der Bereich des Tambours ist aufgrund der Befundinterpretation und der gestalterischen Aufarbeitung so angenähert wie möglich rekonstruiert worden. Farblich dienten der freigelegte und restaurierte Treppenkopf und die Farbigkeit anderer Räume als Vorlage. Blumenranken und Vögel sind reine Interpretation. Die vier Gesichter auf den Medaillons der Tauben jedoch zeigen die mit der aktuellen Umsetzung dieses grossen Vorhabens am meisten geforderten Personen. Aus Gründen der Reversibilität führten wir die Tambour-Malerei weitgehend mit Acrylfarbe aus.

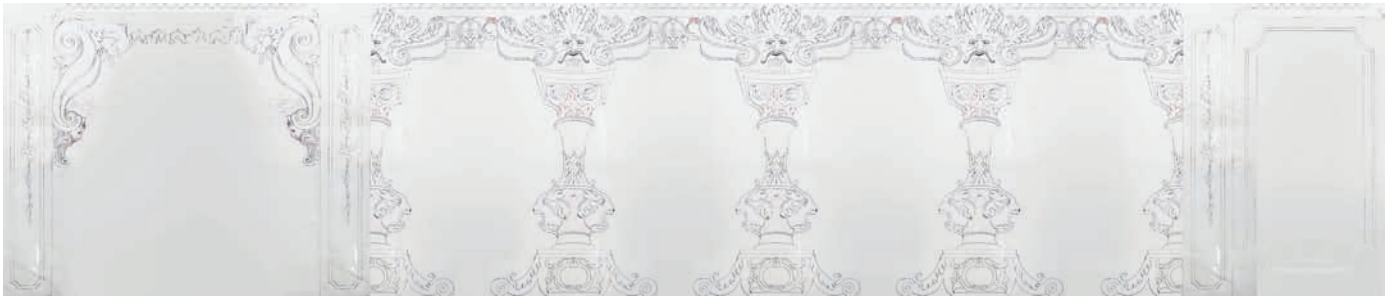
*Rekonstruktionsskizze. Das zum Teil noch fragmentarische, sicht- und spürbare Dekorationssystem wurde anhand der Befunde im Atelier zu einem möglichen Ganzen zusammengefügt.*  
Fontana & Fontana AG.

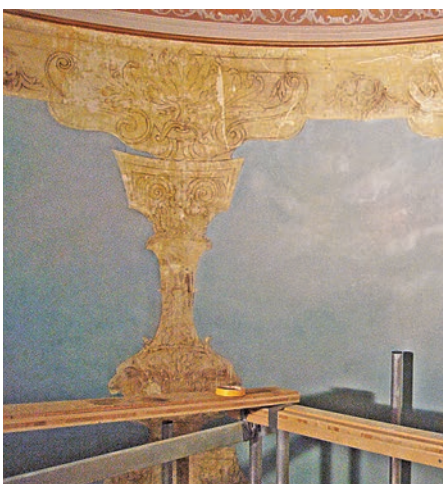
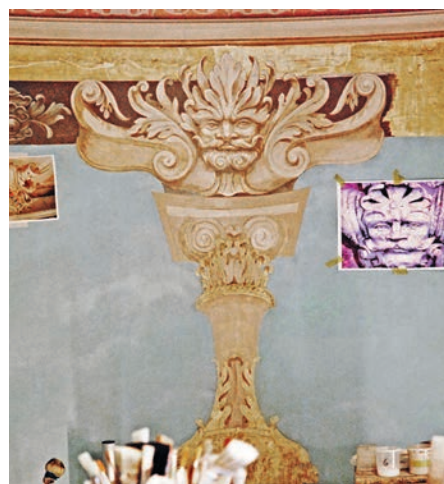
*Links und rechts: Nach den Vorarbeiten tasteten wir uns schrittweise an Malstil und Farbigkeit der restaurierten Treppenkopfdecke heran. Aufnahmen April 2013. Fontana & Fontana AG.*

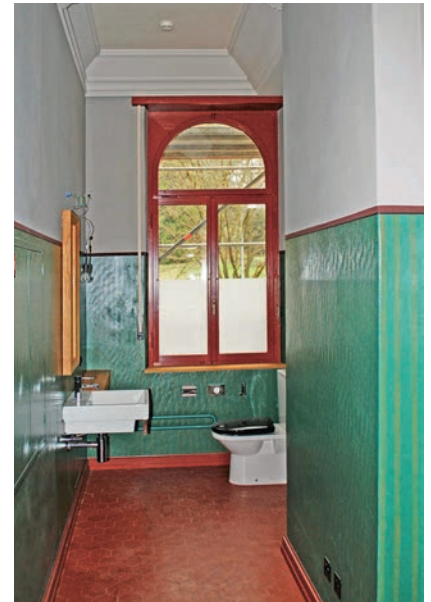
*Oben: WC-Raum im 1. Obergeschoss. Im Sockelbereich wurde eine modern interpretierte, historische Technik (Kammzug) angewendet. Aufnahme April 2013. Unten links und rechts: Auszüge aus dem Raumbuch mit dem Farbkonzept. Links: Farbvorschlag für den Raum 3.4 (Musterzimmer). Rechts: Farbvorschlag für das Zimmer 3.3 mit freigelegter und restaurierter Decke. Fontana & Fontana AG.*

nichts mehr finden liess, setzten wir moderne Interpretationen der damaligen Farbigkeit und Handwerkstechniken ein, beispielsweise in den Nebenräumen. Bei der handwerklichen Umsetzung des Farbkonzepts war es uns wichtig, möglichst nah an die originale Gestaltung heranzukommen. Auf das Anbringen von neuen Tapeten wurde verzichtet. Stattdessen klebten wir ein sogenanntes Grundpapier (Makulatur) auf, das in der Folge mit einer Organosilikatfarbe mehrlagig überlasert wurde. Dies, um sowohl Tiefenwirkung als auch Lebendigkeit zu erzielen.

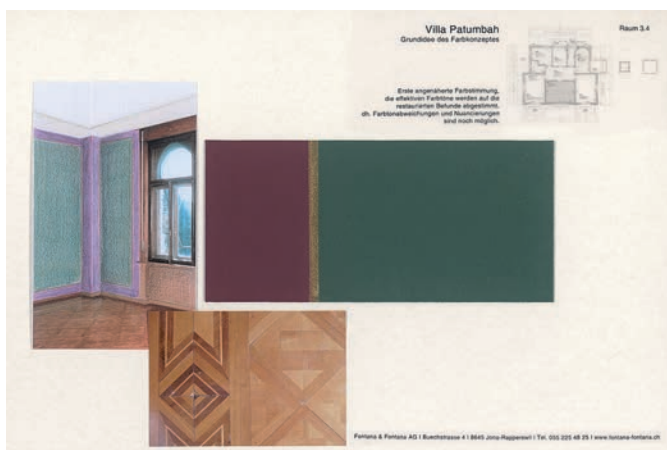
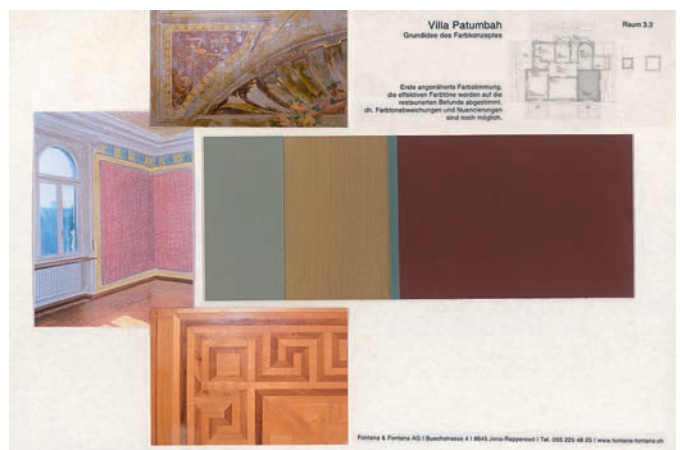
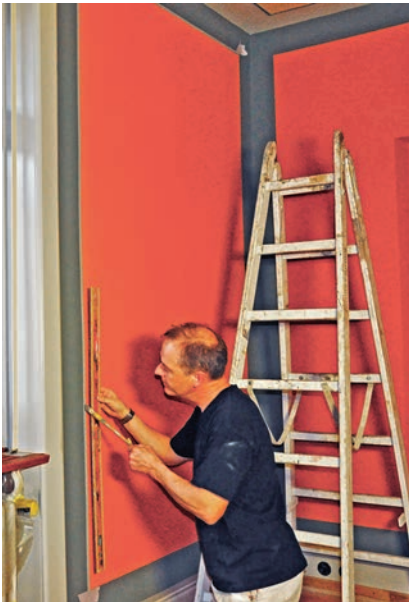
*Oben: Der Restaurator bringt Bänder und Linien in alter Manier mit dem Strichzieher an. Aufnahme März 2013. Unten links: Ansicht des Raums 3.3 mit restaurierter Decke und neuer Farbigkeit der Wände. Unten rechts: Zusammenspiel der neugestalteten Wände mit der reichen historischen Bausubstanz im Raum 3.8. Aufnahmen Mai 2013. Fontana & Fontana AG.*

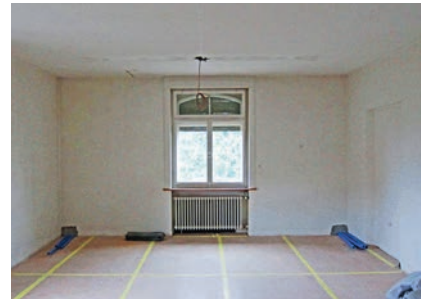
*Ansicht des Raums 4.3 gegen Südwesten. Zustand vor der Restaurierung. Aufnahme Januar 2011. Fontana & Fontana AG.*

Obwohl im ganzen Haus einige bemalte Decken zum Vorschein gekommen sind, trauten wir der Sache im Raum 4.3, dem Südzimmer im 2. Obergeschoss, nicht so recht. Würde sich unter dem Anstrichpaket und dem wohl zur Rissminimierung aufgeklebten Stoff eine ebenso reizvolle Deckenbemalung zeigen wie in den anderen Räumen? Und wie und mit welchem Aufwand liesse sie sich freilegen und restaurieren? Eine Musterfreilegung brachte dann eine Malerei mit feiner Linienführung, Liebe zum Detail und, neben zierlichen Blütenornamenten, auch mit schwungvollen Bänderungen zum Vorschein.<sup>1</sup> Nach dem Entscheid zur Freilegung musste als eine erste wichtige Aufgabe der Stoff vom Untergrund subtil gelöst werden. Und zwar so, dass möglichst keine weiteren Schäden am bemalten Untergrund entstehen sollten. Der für die Befestigung des Stoffes verwendete Knochenleim war hartnäckig: Wasser beziehungsweise Wasserkompressen halfen, ihn zu lösen. Die verbliebenen Reste lösten wir mit feinen Pinseln an, und die letzten zähen Leimfragmente liessen sich mit dem Skalpell mechanisch entfernen. Nach der Beseitigung aller Leimreste musste die Deckenmalerei gefestigt werden, denn die hohe Spannung der Knochenleimschicht auf der Oberfläche der Malerei hatte ihre Spuren hinterlassen. Nachdem die Decke als Ganzes wieder sichtbar war, zeigten sich Spuren einer zwischenzeitlichen Raumaufteilung. So mussten in einem weiteren Schritt Abrisspuren der früheren Einbauten sowie Elektroinstallationen und zahlreiche weitere Ausbruchstellen an der gesamten Decke mit Kalkgips gekittet, mit Schellack (Schildlaus-Exkret) versehen sowie jüngere Verspachtelungen auf Malschichtniveau reduziert werden.

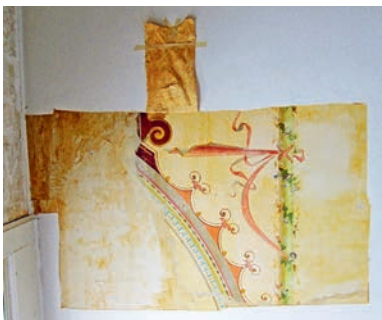
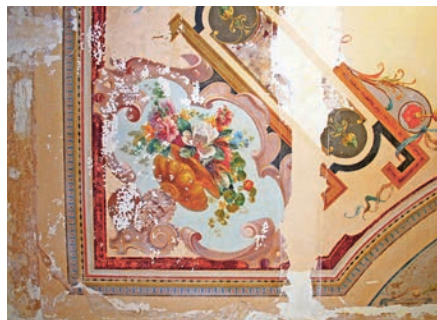
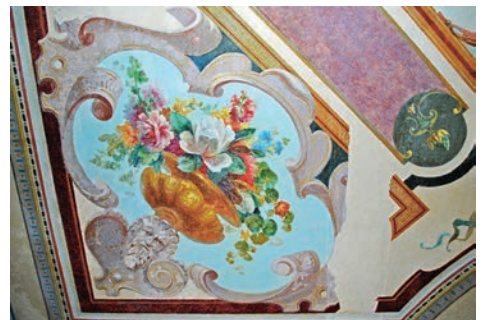
*Links: Die Musterfreilegung brachte eine Malerei mit feinen Linien und zierlichen Blütenornamenten zum Vorschein. Aufnahme November 2011. Mitte: Eckmotiv während der Restaurierung, Januar 2013. Rechts: Eckmotiv nach der Restaurierung, April 2013. Fontana & Fontana AG.*

Das Mittelfeld retuschierten wir dann unifarbig in mehreren dünnen Schichten. Die rahmenden, reich bemalten Flächen präsentierten sich in recht gutem Zustand. Einzig der Anschluss zu den Wänden war unklar. In der Mitte der Längs- und Schmalseiten befindet sich jeweils eine halbkreisförmige Fläche, wobei nur diejenige auf der nordöstlichen Treppenkopfseite eine Malerei aufweist. Die anderen drei halbkreisförmigen Flächen mit Abschlussband entlang der Wände bestehen aus rohem, unbehandeltem Gips. Vermutlich waren hier einst Stuck- oder Holzprofile an der Decke angebracht, welche mit den Fenstern und der Raumeinrichtung zusammenspielten.<sup>2</sup> Diese unklaren Bereiche wurden der bemalten halbkreisförmigen Fläche entsprechend mit dem vorhandenen grauen Grundton in drei verschiedenen Graustufen geschwämmelt, so dass Holzwerk und Deckenmalerei wieder eine Einheit ergaben.

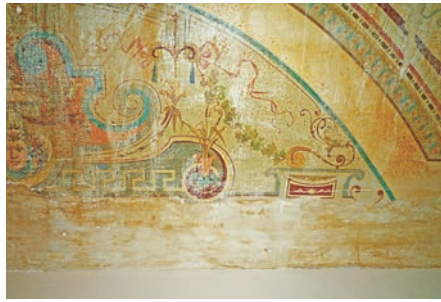
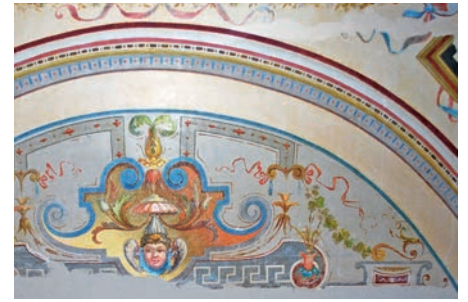
Links: Ausschnitt einer bemalten halbkreisförmigen Fläche. Zustand während der Restaurierung. Aufnahme Juni 2012. Rechts: Bemalte halbkreisförmige Fläche. Die unklaren Bereiche wurden lediglich in mehreren grauen Grundtönen eingestimmt. Aufnahme April 2012. Fontana & Fontana AG. Unten: Gesamtansicht der Decke nach der Restaurierung. Aufnahme März 2013. KDP Fotoarchiv.

Um dem Grundsatz der Reversibilität zu genügen, verwendeten wir als Retuschiermittel Lascaux Artist-Acrylfarbe, da dieses Malmittel der Ölfarbe in seiner Oberflächenwirkung sehr nahe kommt. Um die Retuschen jedoch nicht plump erscheinen zu lassen und um die mit der Tiefe spielende Ölfarbe zu imitieren,

legten wir alle Fehlstellen vorgängig mit dem jeweiligen Grundton vor, bevor dann die eigentliche Retuschierfarbe als Vollretusche folgte.
