Monographien Denkmalpflege 7

DIE VILLA PATUMBAH IN ZÜRICH – GESCHICHTE UND RESTAURIERUNG

# Die Villa Patumbah in Zürich – Geschichte und Restaurierung

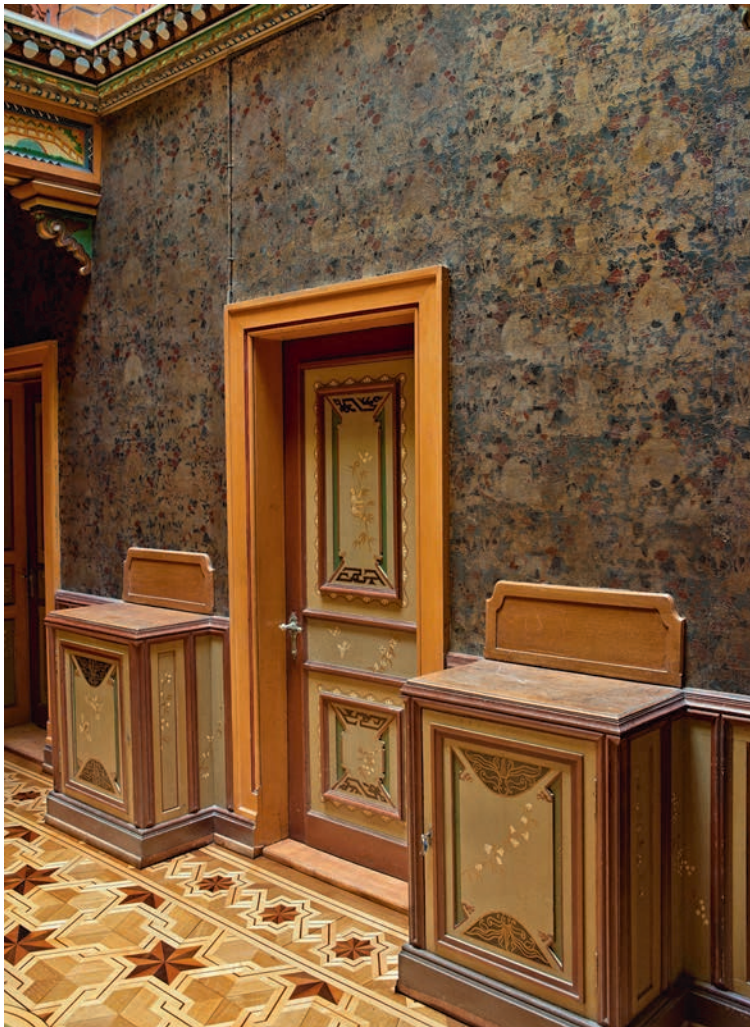
*Eine Leder imitierende Papiertapete mit Silberfönd, Gold und Luster (Farben mit metallähnlichem Glanz) schmückt die Wände der Halle im 1. Obergeschoss. Zustand vor der Restaurierung, April 2012. KDP Fotoarchiv.*

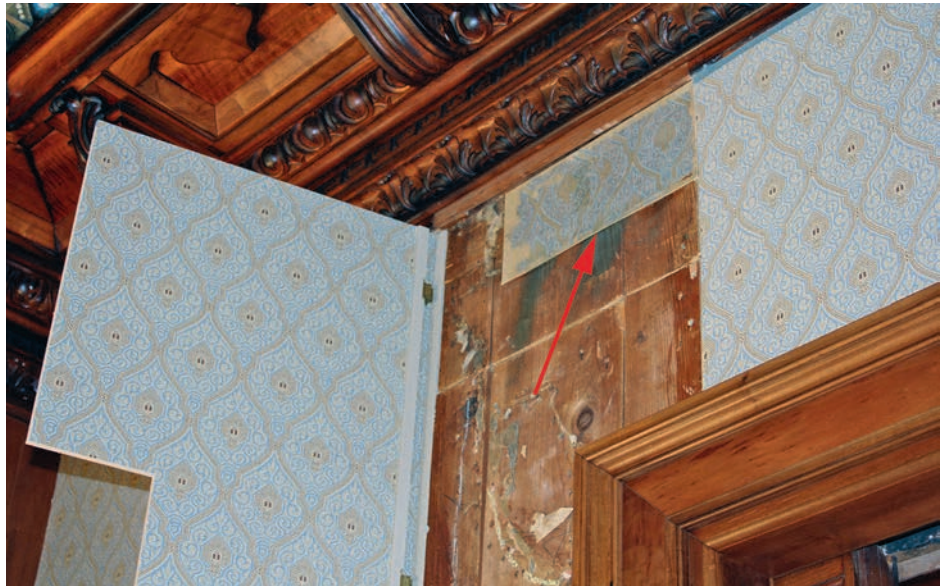
*Im Zimmer des Herrn (Raum 2.6) wurde hinter einer Wandverkleidung ein Fragment der ursprünglichen Tapete gefunden. Es diente als Grundlage für die Rekonstruktion der Wandbespannung. Um das konservierte und restaurierte Fragment vor Lichtschäden zu schützen, wurde es hinter einer «Tapetentüre» verborgen. Aufnahme Juli 2014. Ars Artis AG.*

Im Herrenzimmer wurde während der Untersuchung der Wände am oberen Rand der Nordwestwand ein Papiertapetenfragment von ca. 34 × 18 Zentimeter Grösse entdeckt.<sup>2</sup> Da es sich bei diesem Fund offensichtlich um einen Rest der originalen Wanddekoration handelt, restaurierten wir dieses Fragment und verwendeten es als Grundlage für die Rekonstruktion der ursprünglichen Tapete. Nachdem es zur Konservierung und Restaurierung von der hölzernen Wand abgenommen, gereinigt, entsäuert und auf einen säurefreien Kartonträger montiert worden war, brachten wir dieses kleine Stück wieder an seinem ursprünglichen Fundort an.<sup>3</sup> Damit das Original durch das Licht keinen Schaden nimmt, hat man es durch eine «Tapetentüre» geschützt.

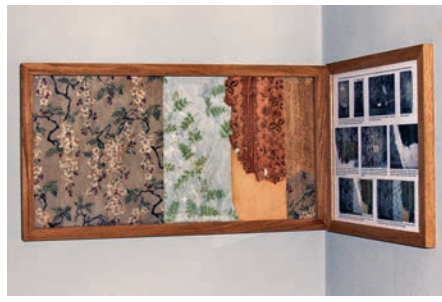
Links: Fragment einer grünen Tapete im Raum 4.9. Das florale Muster mit goldenen Punkten ist kaum noch erkennbar. Aufnahme Januar 2012. Rechts: Die vier Tapeten im Raum 4.7 wurden in situ konserviert und stufenförmig voneinander abgelöst. Zum Schutz der Tapeten wurde ein verglaseter Rahmen angebracht. In der benachbarten Schautafel werden die einzelnen Arbeitsschritte erklärt. Aufnahme Juli 2014. Ars Artis AG.

Als Glücksfall erwies sich der Fund im Raum 4.7. In diesem eher unscheinbaren Raum, dessen ursprüngliche Nutzung nicht bekannt ist, fanden sich aufeinanderfolgende Tapetenreste, die vermutlich aus der Zeit des Diakoniewerks stammen. Diese Reste kamen während der Rückbauarbeiten der sanitären Einrichtungen – Lavabo mit Spiegel und Schutzverkleidung – zum Vorschein. Sorgfältiges Sondieren und Ablösen der einzelnen Schichten brachten insgesamt vier verschiedene Tapeten aus unterschiedlichen Zeiten zu Tage.<sup>7</sup> Auf Grund der Sondierungsergebnisse entschlossen sich die Verantwortlichen, die vier Tapetenfragmente stufenweise voneinander abzulösen und in situ zu restaurieren, um sie nebeneinander präsentieren zu können.<sup>8</sup> Zum Schutz der Papiertapeten vor Verschmutzung und mechanischen Beschädigungen rahmten wir das Fragment mit einem Holzrahmen und einem farbneutralen, blend- und reflexfreien Floatglas mit UV-Schutz. Gleich neben den Tapeten ist ein baugleicher Holzrahmen an der Wand angebracht, in dem die einzelnen Restaurierungsschritte für Besucher erklärt werden.

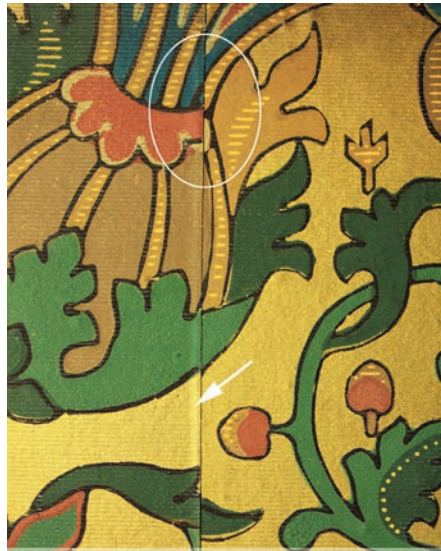
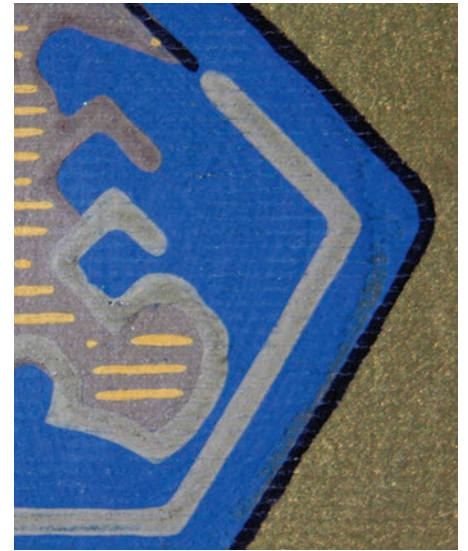
Tapete im Salon. Links: Da die einzelnen Bahnen nicht immer passgenau geklebt wurden, haben sich die Motive zum Teil verschoben. Die äusserst sorgfältige Bearbeitung weist auf einen Handdruck auf zuvor leicht gaufriertes und vergoldetes Endlospapier hin. Rechts: Der Farbauftrag ist häufig leicht pastos. In den blauen, wappenähnlichen Darstellungen lässt sich ein pinselstrichartiges Relief erkennen. Aufnahmen März 2014. Ars Artis AG.

Auf der Tapete im Salon sind die vorherrschenden Farben Rot, Grün, Blau und Grau für die Flächen, Ocker, Weiss beziehungsweise Hellgrau für die Binnenzeichnungen und Schwarz für die Konturierung. Der Farbauftrag ist oft leicht pastos. In den blauen, wappenähnlichen Motiven lässt sich ein pinselstrichartiges Relief erkennen, in anderen Elementen eher ein Druckrelief.

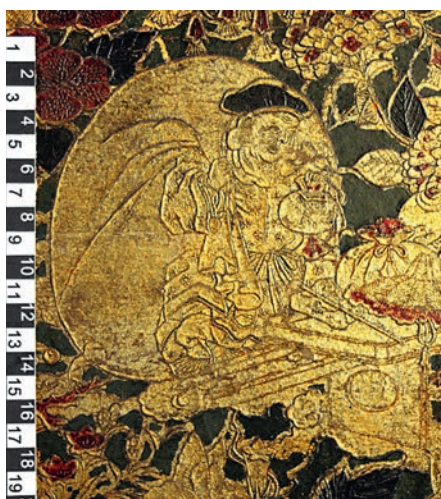
Halle (Raum 3.2). Links: Auf der Tapete dominiert Gold als Hintergrund. Die in Rot, Grün und Schwarz ausgeführte Lüsterierung ist begleitend. Aufnahme März 2014. Rechts: Die feine kleinteilige Zeichnung der Tapete ist in flachem Relief gaufriert. Die Lüsterfarben wurden mit Schablonen aufgesetzt und den Abschluss bildet ein Firnis. Dargestellt sind die sieben japanischen Glücksgötter. Aufnahme Januar 2012. Ars Artis AG.

Im Gegensatz zur Tapete im Salon zeigte die Papierledertapete in der Halle die üblichen Gebrauchsspuren wie Kratzer, Löcher unterschiedlichster Grösse, Risse, Sprünge und eine sehr starke Verschmutzung der Oberfläche. Grössere Bereiche oberhalb des bemalten Holztäfers waren im Zuge von Reparaturarbeiten übermalt worden. Die Herstellungstechnik erlaubte im Fall dieser Tapete eine behutsame, feuchte Reinigung; Risse und abstehende Papierteile wurden sorgfältig verklebt, Übermalungen abgenommen. In die Fehlstellen wurden Papierinlays (Papiereinlagen) eingesetzt und formal und farblich ihrer Umgebung angeglichen. Auch die störenden Abdeckungen der Elektroinstallationen rekonstruierten wir farblich. Als Schutz und um die ursprüngliche Leuchtkraft des Goldes wiederherzustellen, wurde die Tapete anschliessend mit einem dünnen Firnis überzogen.<sup>10</sup>

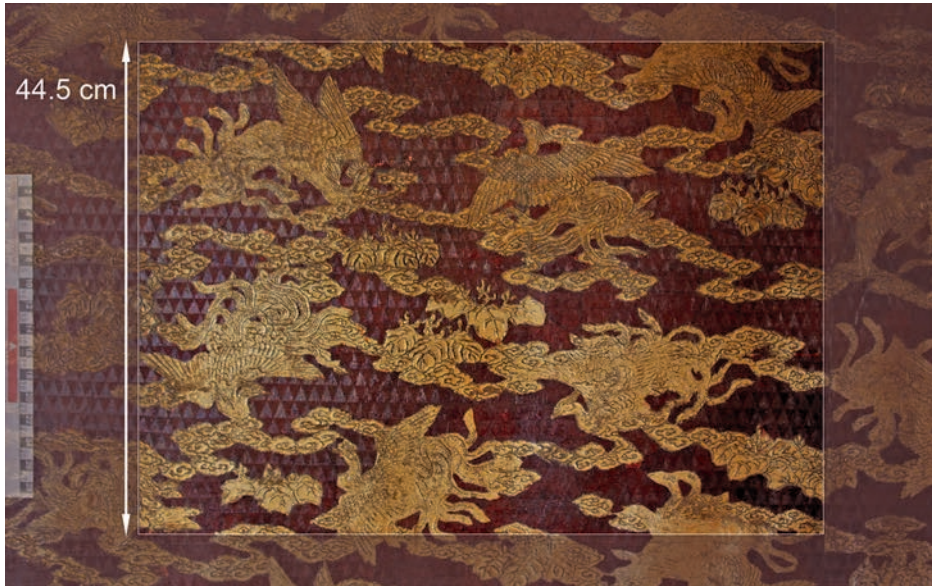
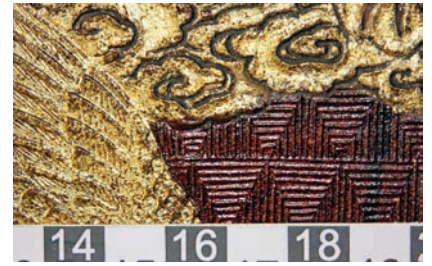
Die Tapeten der Halle und der Galerie (Räume 3.2, 4.2) weisen eine für die zweite Hälfte des 19. Jahrhunderts ungewöhnliche Breite von rund 92 Zentimetern auf. Die Abbildung zeigt die schematische Aufteilung der Bahnbreiten an der Nordostwand der Halle. Ars Artis AG.

Galerie (Raum 4.2). Links: Ausschnitt der Papierledertapete. Der Hintergrund ist weinrot lüstriert. Silberfarbene Elemente, Vögel, Wolken und Pflanzen wurden mit einem transparenten, goldenen Lack überzogen. Rechts: Ausschnitt der Papierledertapete. Die scharf akzentuierte Prägung des rot lüstrierten Dreiecksmusters ist deutlich zu erkennen. Die linearen Vertiefungen der Prägung sind schwarz konturiert. Aufnahmen März 2014. Ars Artis AG.

Die zweite Papierledertapete im Galerieraum wurde nach einem Brand 1991 bereits einmal restauriert;<sup>11</sup> die Oberfläche war hier daher wesentlich weniger verschmutzt. Die Schäden glichen jenen in der Halle; also war auch die Methodik der Konservierung die Gleiche.<sup>12</sup>

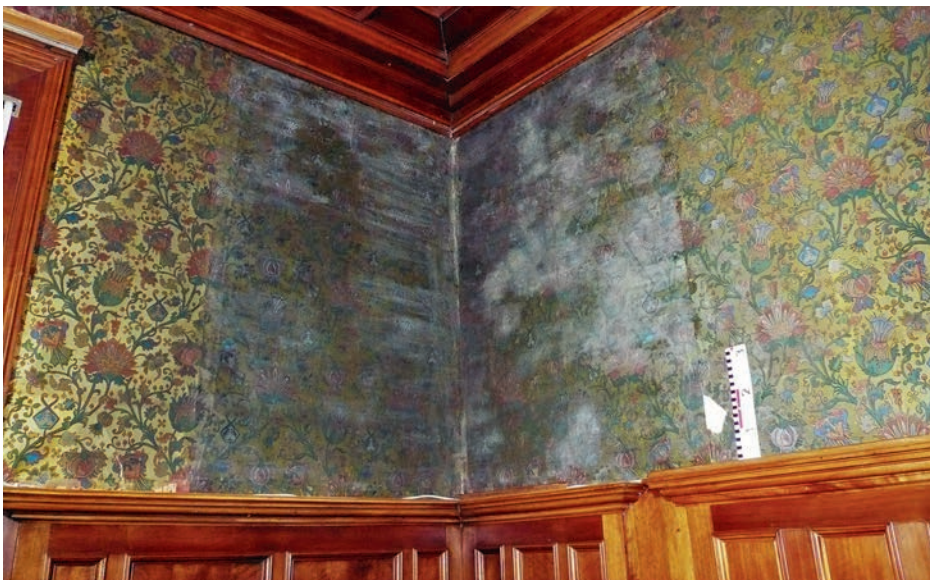
Der düstere Gesamteindruck des Salons vor der Restaurierung wurde nicht nur durch die Oxidierung des Goldgrunds hervorgerufen, sondern auch ganz wesentlich durch die dunkelgraue milchige Ecke rechts neben dem Fenster verstärkt. Durch Unachtsamkeit während früherer Nutzungen und Feuchtigkeit war die Tapete hier mit einem Film aus Fett und Schmutz überzogen. Aufnahme August 2009. Ars Artis AG.

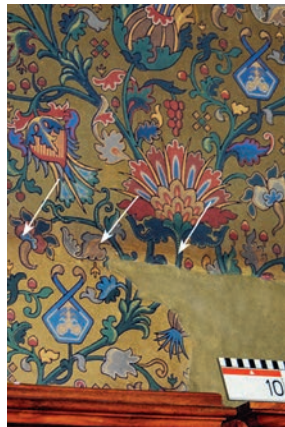
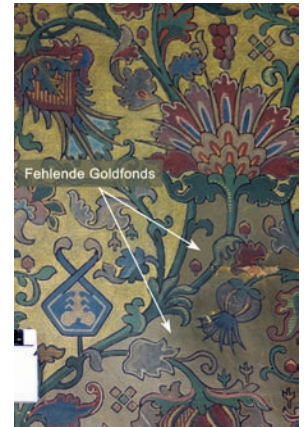
Salon. Links: Ein kleiner Bereich an der Nordwestwand überliefert die ursprüngliche Farbigkeit. Hier war im Zuge eines früheren Umbaus eine schmale Holzabdeckung angebracht worden, welche diesen Bereich vor dem Ausbleichen schützte. Aufnahme November 2012. Mitte: Die konservatorische Behandlung der Tapetenteile, welche Risse und Löcher aufwiesen, war problematisch. Teilweise waren ganze Partien übermalt worden oder fehlten sogar. Aufnahme Juli 2012. Rechts: Der Goldgrund ist einer früheren unsachgemässen Behandlung zum Opfer gefallen. Mit einem Komplexbildner war es möglich, einige wenige Goldpartien wiederherzustellen; ein grosser Teil musste jedoch retuschiert werden. Aufnahme November 2012. Unten: Im Gegensatz zur Tapete im Salon zeigte die Papierledertapete in der Halle normale Gebrauchsspuren und eine starke Verschmutzung der Oberfläche. Aufnahme Februar 2013. Ars Artis AG.

Allein die Entfernung von Oberflächenschmutz und Staub liess die Farben wieder leuchten. Problematisch war die konservatorische Behandlung der schwer geschädigten Tapete rechts des Fensters. Nicht nur war dieser Teil von Rissen und Löchern durchzogen, ganze Farbpartien fehlten oder waren übermalt worden. Im Zuge eines unsachgemässen Restaurierungsversuchs waren Schmutz und Fett durch einen nicht identifizierbaren Überzug noch fixiert worden, den wir kaum lösen konnten. Dank zahlreicher Versuche liess sich doch noch ein Weg zur Reinigung finden. Der Goldgrund war allerdings der früheren «Restaurierung» zum Opfer gefallen. Mit einem Komplexbildner war es möglich, einige wenige Goldpartien wieder herzustellen, der Grossteil musste jedoch retuschiert werden. Zuvor wurden die abblätternde Farbe wieder gefestigt, Risse und lose Teile verklebt, wellige Partien erneut gespannt und Fehlstellen im Papier ergänzt.<sup>9</sup>

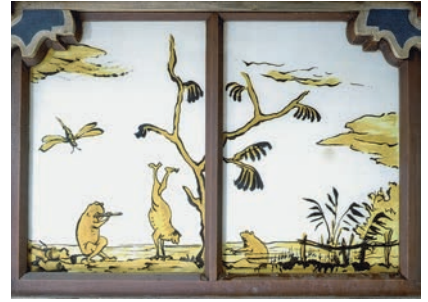
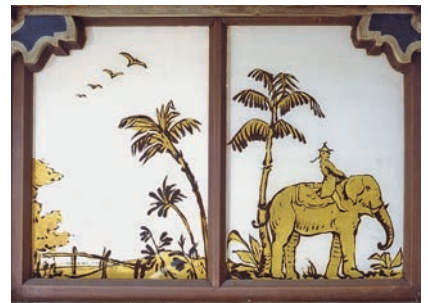
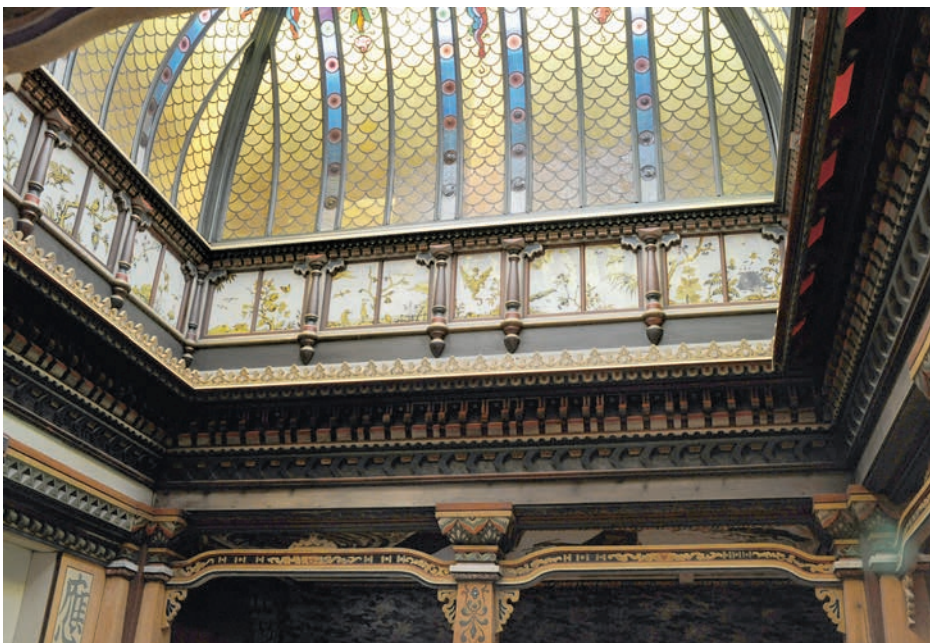
*Oben: Frösche tanzen zum Flötenspiel.  
Mitte: Ein Chinese reitet auf einem  
Elefanten. Aufnahmen Mai 2002. KDP  
Fotoarchiv. Links: Teilansicht der Kuppel  
mit den Hinterglasbildern von der  
Galerie im 2. Obergeschoss aus.  
32 Bilder sind paarweise in Fenster-  
rahmen aus unbehandeltem Weichholz  
integriert, die übrigen wurden als  
einzelne Flügel ausgeführt. Ansicht  
der Nordwest- und Nordostseite.  
Aufnahme Juli 2010. Ars Artis AG.*

Die insgesamt 36 Hinterglasbilder (23,5 × 33,5 Zentimeter) bilden den malerisch gestalteten Tambour der bleiverglasten Kuppel. Dargestellt sind Tiere, Pflanzen und Gebäude in imaginären Landschaften. Der Auftrag des Glasmalers lautete offensichtlich, asiatisch anmutende, zur Halle passende Motive zu schaffen.<sup>1</sup> Betrachtet man diese jedoch genauer, ist sein Versuch, eine ihm exotisch scheinende Natur abzubilden, geradezu rührend: Ein Chinese, der auf einem Elefanten reitet, unter riesigen, baumgleichen Rosenstöcken liegt ein kleines, japanisches Haus, dazwischen vogelgrosse Schmetterlinge und Libellen. Ein grosser fliegender Hund schwebt vom Himmel, wir finden Pagoden unter Palmen und eine Rieseneidechse, welche sich um einen Baumstamm windet. Auch kleine fliegende Drachen bevölkern die heitere Phantasiewelt, übergrosse Frösche spielen Flöte...

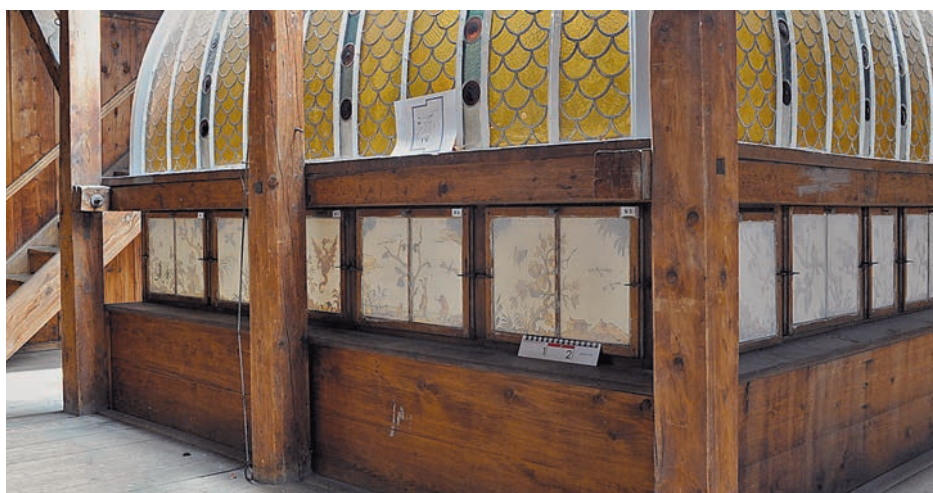
Rechts: Blick auf die Aussenseite der Glaskuppel und die Hinterglasbilder vom Estrich her. Deutlich sind die Fensterreißer zur Befestigung der einzelnen Rahmen mit den Gläsern zu erkennen. Ansicht der Nordwest- und Südwestseite. Aufnahme Juli 2010. Unten: Die paarweise in einem Rahmen befestigten Gläser bilden je eine kompositorische Einheit. Dargestellt sind Tiere, Pflanzen und Gebäude in imaginären Landschaften. Ansicht der Südostseite. Aufnahme März 2014. Ars Artis AG.

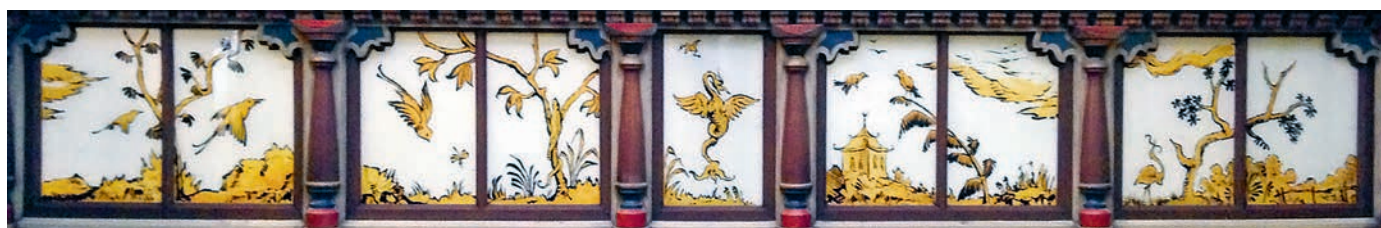
*Links: Die Gläser wurden bemalt, als sie bereits im Fensterrahmen befanden. Die Pinselspuren überdecken den Kitt, welcher nach Glasermanier das Glas im Rahmen hält und reichen immer wieder darüber hinaus bis auf das Holz. Aufnahme Juli 2010. Mitte: Alle Glasgemälde wiesen Blasen und abblätternde Farben auf. Ein Teil der Blasen war noch geschlossen, andere zeigten bereits Risse, wiederum andere waren weit geöffnet. Aufnahme Februar 2012. Rechts: Die grössten Schäden waren im Bereich der weissen, lasierend aufgetragenen Hintergrundfarbe zu verzeichnen. Zum Teil waren die Farbverluste bereits handtellergröss. Aufnahme Juli 2010. Ars Artis AG.*

Schäden und Farbverluste sind einerseits auf die Technik der Hinterglasmalerei und andererseits auf die aussergewöhnlich problematischen Klimaverhältnisse in der Kuppel zurückzuführen, Tagesschwankungen von bis zu 18° Celsius waren in den letzten 125 Jahren wohl keine Seltenheit. Das Glas als Bildträger weist zwar auch bei starken Klimaschwankungen kaum Eigenbewegung auf, das Problem liegt in der Malschicht selbst. Nicht nur, dass die Ölfarbe schlecht auf der glatten Glasoberfläche haftet – Sonne und Alter haben hier zur Zerstörung wesentlich beigetragen: mit zunehmender Alterung schrumpft die Malschicht, vor allem dann, wenn der Bindemittelzusatz eher hoch war, denn dieser bildet im Gegensatz zum Pigment den beweglichen Anteil und quillt bei Wärme auf, um sich bei Abkühlung wieder zusammenzuziehen.<sup>2</sup> Das Ergebnis ist Blasenbildung und als Folge ein Abblättern der Malschicht.

Bei den Hinterglasbildern der Villa Patumbah waren die grössten Schäden im Bereich der weissen, lasierend aufgetragenen Hintergrundfarbe zu verzeichnen; die schwarzen Konturlinien und auch die ockerfarbenen Darstellungen wiesen eher geringe Schäden und Farbverluste auf. Dies lässt den Rückschluss zu, dass hier entweder ein anderes Bindemittel verwendet worden oder die Konzentration desselben geringer war. Trotz der starken Sonneneinstrahlung sind die Farben nicht verblichen, was auf natürliche Pigmente wie Erde (Ocker) oder Russ (Schwarz) hinweist. Die Rückseiten der Hinterglasbilder waren durchgehend mit einer grauen Schmutzschicht überzogen. Vielfach finden sich breite, braune Verfärbungen und ausgeprägte Rinnspuren, der Fensterritt war teilweise herausgefallen.

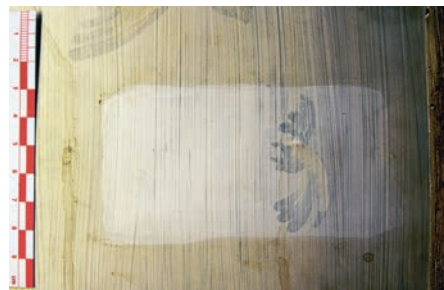
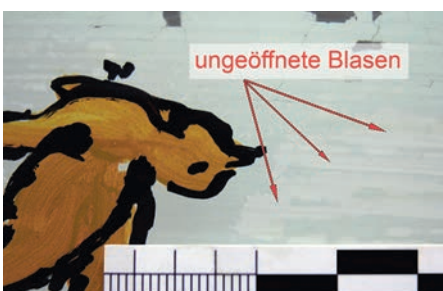
*Oben links: Die Sicherung der abblätternden Malschicht war eine sehr schwierige Aufgabe. Zahllose, vielfach schon aufgeplatzte Blasen sowie lose aufliegende Farbschollen erschwerten die Reinigung der Rückseite. Aufnahme Mai 2012. Oben rechts: Die Reinigung der durch Schmutz und Wasserspuren in Mitleidenschaft gezogenen Bildrückseiten erbrachte ein gutes Resultat. Aufnahme Februar 2013. Unten links: Löst sich die Malschicht in Form einer Blase vom Glas, entsteht zwischen Glas und Farbe ein Luftraum, durch den die Blasen von der Vorderseite her wie silbrige Flecken erscheinen. Aufnahme Februar 2012. Unten rechts: Beleuchtung des Hinterglasbilds während der Restaurierung. Die Aufnahme zeigt Fehlstellen und Blasen im Durchlicht. Aufnahme Juli 2012. Ars Artis AG.*

zu machen. Zum einen war die Malschicht derart spröde, dass sich die Blasen nicht einmal mit feinsten Akupunkturnadeln anstechen liessen, um eine Öffnung für das Wachs zu schaffen. Das zweite Problem war, dass sich die Luft in den Blasen durch die benötigte Wärme ausgedehnt und der Schaden sich durch diese Massnahme noch vergrössert hätte. So wurde auf eine konservatorische Behandlung der noch geschlossenen Blasen zunächst verzichtet.

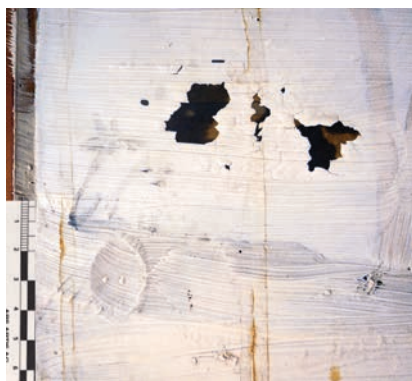
*Infolge des undichten Dachs gelangte Wasser auf die Rückseiten der Hinterglasbilder, welche durchgehend mit einer grauen Schmutzschicht überzogen waren. Das Wasser hinterliess breite braune Verfärbungen und ausgeprägte Rinnschäden. Aufnahme Juli 2012. Ars Artis AG.*

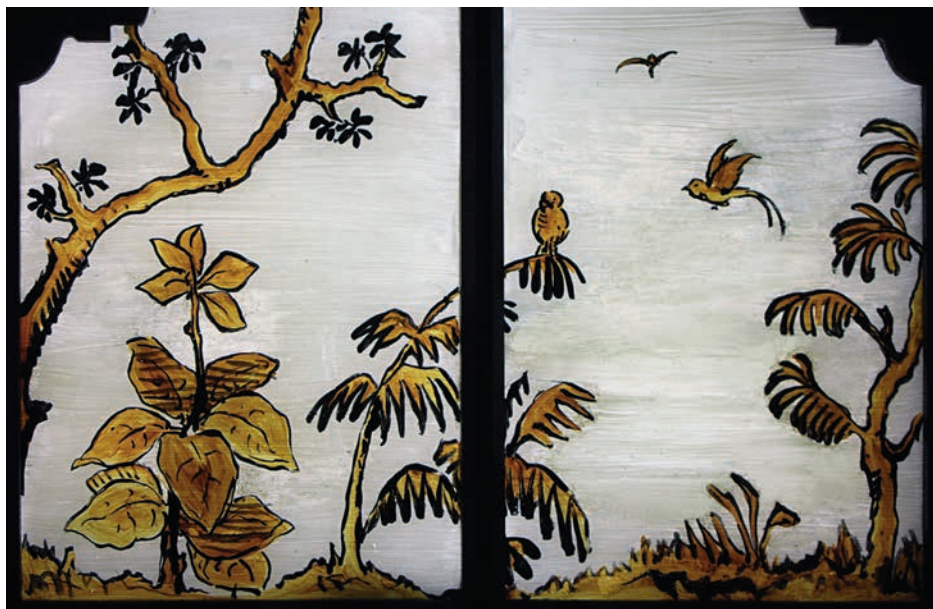
*Beispiel eines konservierten und restaurierten Hinterglasgemäldes. Die grosse Fehlstelle in der rechten Bildhälfte wurde farblich an ihre Umgebung angeglichen. Aufnahme März 2013. Ars Artis AG. Vgl. hierzu die Aufnahme des Vorzustands, S. 346, oben rechts.*

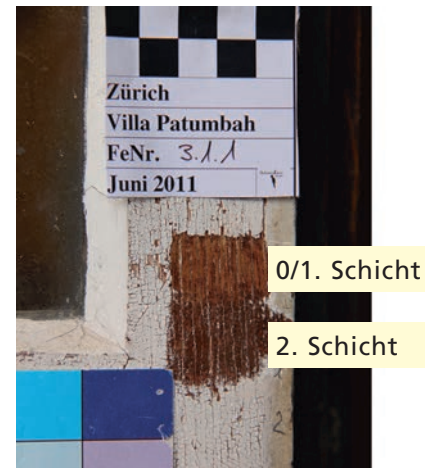
*Oben: Schichtenfreilegung zur Bestimmung der Holzarten und Oberflächen. Unten: Neben aufliegenden Basquilleverschlüssen schmücken aufwändig gestaltete Beschlagteile die Fenster. Hier ein Klemmverschluss für den Seilzug der Oberlichtöffner. Aufnahmen Hermann Klos, Juni 2011.*

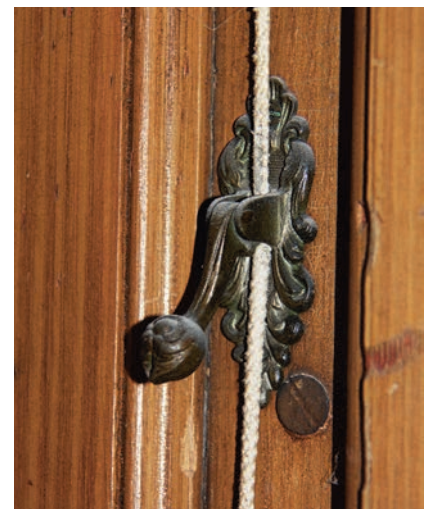
Rechts: Querschnitte und Profile der unterschiedlichen Fensterkonstruktionen. Unten: Kanal zur «Entwässerung» der Brüstung bei eindringendem Schlagregen. Zeichnungen Hermann Klos, März/April 2013.

Die Fensterverschlüsse gehören mehrheitlich zum ursprünglichen Bestand des Gebäudes. Die Kastenfensterkonstruktionen von 1885 wurden in einer für die Bauzeit und den hohen Anspruch des Gebäudes passenden materiellen, konstruktiven und formalen Detailausbildung gefertigt. So konnten etwa die Permanentfenster durch temporär eingestellte Innenfenster verbessert werden. Auffällig sind auch funktionale Detaillösungen zur Optimierung der Nutzung, wie etwa die akribisch durchdachte «Entwässerung» der Brüstungen, um dem Schlagregen wirkungsvoll zu begegnen. Eine andere Nutzungsoptimierung zeigen

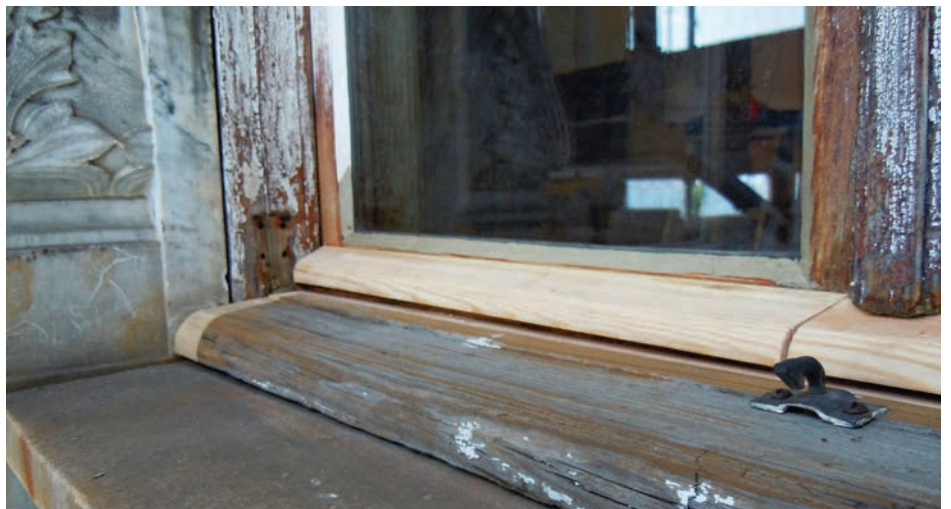
Es wurden vor allem kleinteilige Reparaturen vorgenommen, der Austausch von kompletten Hölzern bildete die Ausnahme. Die Anschlussfuge schlossen wir mit einer Lehmmasse, die mit feingehäckselten Pferdehaaren armiert ist. Aufnahme Hermann Klos, Mai 2011.

Die neue Instandstellung der Fenster erfolgte mit handwerklichen und restauratorischen Mitteln. Ergänzend zur holz- und beschlagtechnischen Grundinstandsetzung wurden verwitterte Wetternasen erneuert und Fehlstellen durch Einfügen von Vierungen in unterschiedlichen geometrischen Formen geschlossen. Fenster sind keine musealen Bauteile, sie sind hohen funktions- und bautechnischen Anforderungen unterworfen. Fenster müssen dauerhaft instandgehalten werden, damit sie alle ihnen zugedachten Funktionen erfüllen – Funktionsverlust gefährdet ihre Erhaltung.

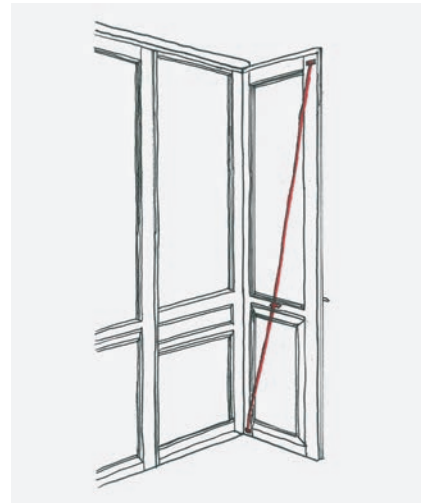
*Oben: Verformte Fensterflügel wurden mit einer Drahtseilverspannung gerade gezogen. Zeichnung Hermann Klos, September 2011.*

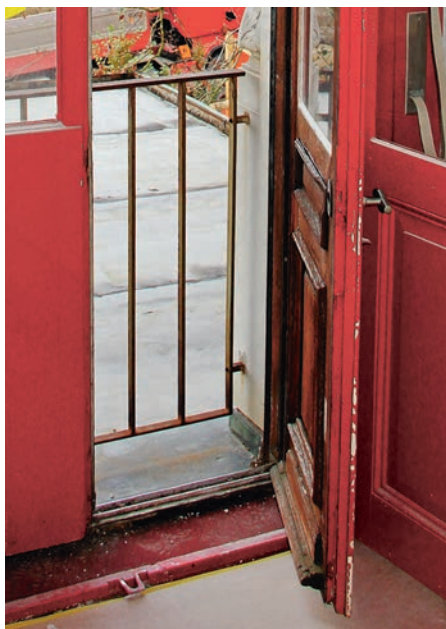
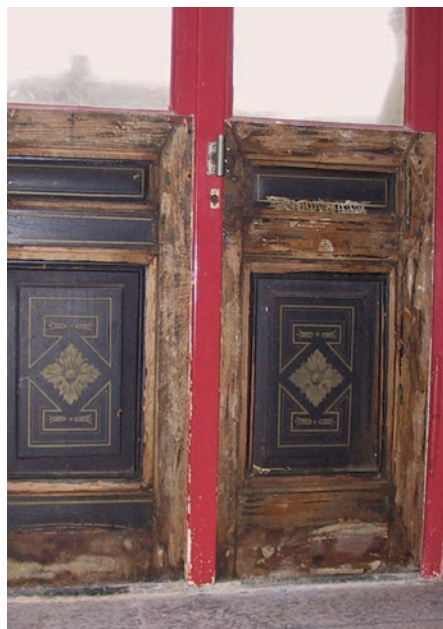
*Links: Die Füllung des Fensterflügels wird von einer einfachen Holzplatte verdeckt. Zustand vor der Restaurierung, März 2011. Rechts: Nach der Abnahme der Holzplatten kamen aufwändig gestaltete Kassetten zum Vorschein. Zustand September 2011. Aufnahmen Hermann Klos.*

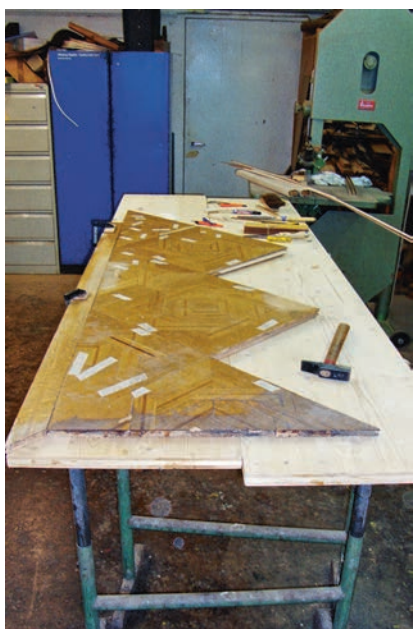
*Oben: Der Restaurator poliert den Stabfries der Kassettendecke im Zimmer des Herrn mit Schellack. April 2013. Unten: Ein Teil des Parkettbodens aus dem Zimmer des Herrn wird im Atelier restauriert. Januar 2011. Aufnahmen Jörg Magener.*

Die grossflächigeren Schäden restaurierten wir sorgfältig. Beschädigte Teile wurden demontiert, fotografisch erfasst und nummeriert. Wir ergänzten sie im Atelier wo notwendig mit alten Hölzern und verleimten sie mit Knochenleim. Ebenso frästen wir die alten Nuten nach. Gebeizte Hölzer wurden retuschiert, damit sie farblich ins Gesamtbild passen. Vor Ort verstärkten wir die Unterkonstruktion. Erst dann konnten die restaurierten Teile am richtigen Ort montiert werden. In einem letzten Schritt schliiff eine erfahrene Firma die gesamte Parkettfläche sorgfältig ab und ölte sie ein. Anschliessend deckten wir die Böden vollständig ab und schützten sie bis zum Abschluss der nachfolgenden Restaurierungsarbeiten mit Hartpavatex-Platten. Dann konnten die Räume für die anderen Gewerke und Restauratoren freigegeben werden.

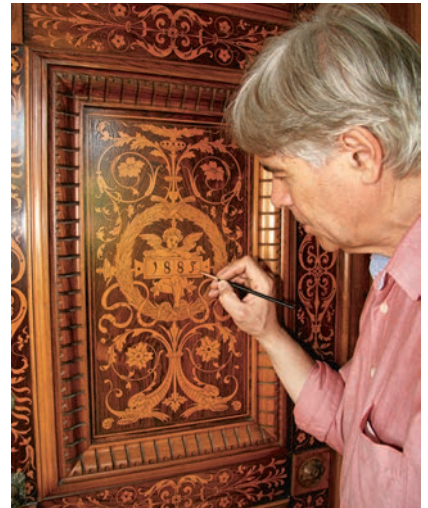
*Die Jahreszahl 1885 an der Schiebetüre vom Zimmer des Herrn zum Salon wird mit getöntem Schellack retuschiert. Mai 2013. Aufnahme Jörg Magener.*

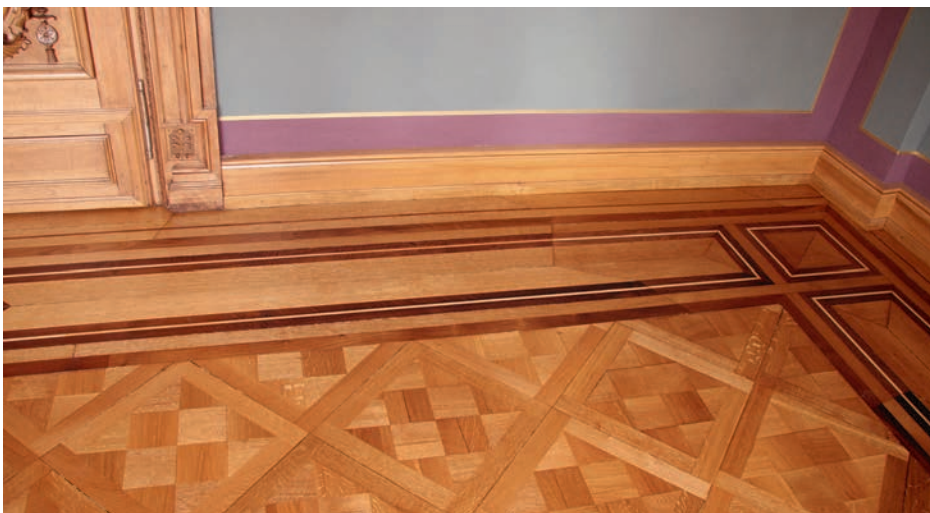
*Ostecke des Parkettbodens im Raum 3.4 im 1. Obergeschoss. Zustand nach der Restaurierung, Mai 2013. Aufnahme Jörg Magener.*

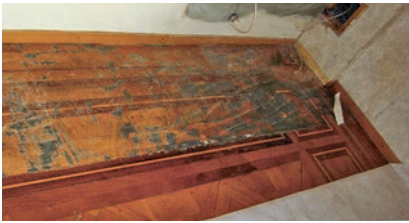
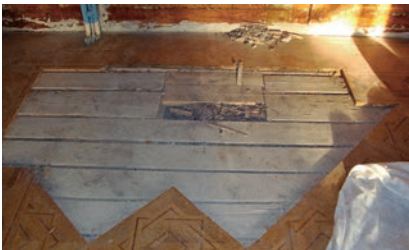
*Oben: Ostecke im Raum 3.4 im 1. Obergeschoss. Zustand während der Restaurierung, November 2010. Unten: Ein Teil des Parkettbodens im Zimmer des Herrn wurde entfernt und im Atelier restauriert. Zustand während der Restaurierung, November 2010. Aufnahmen Jörg Magener.*

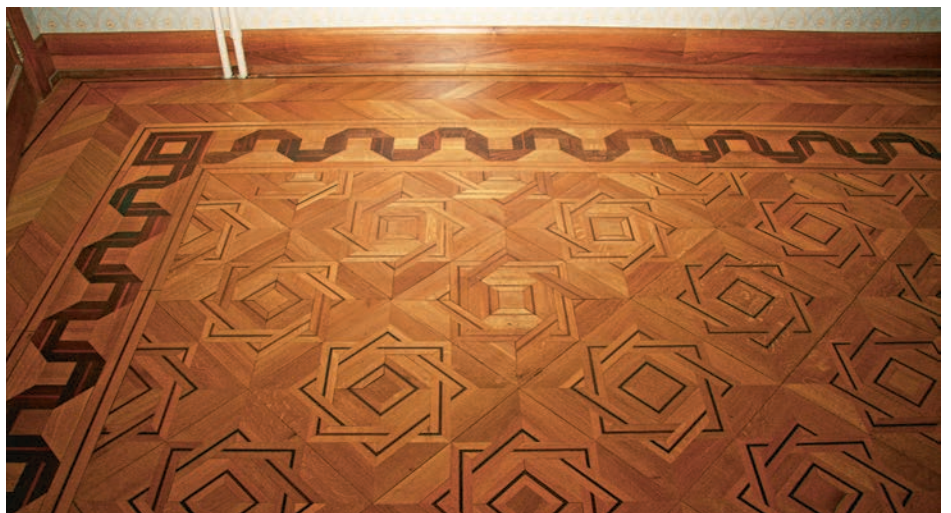
*Nordecke des Parkettbodens im Zimmer des Herrn. Zustand nach der Restaurierung, Mai 2013. Aufnahme Jörg Magener.*

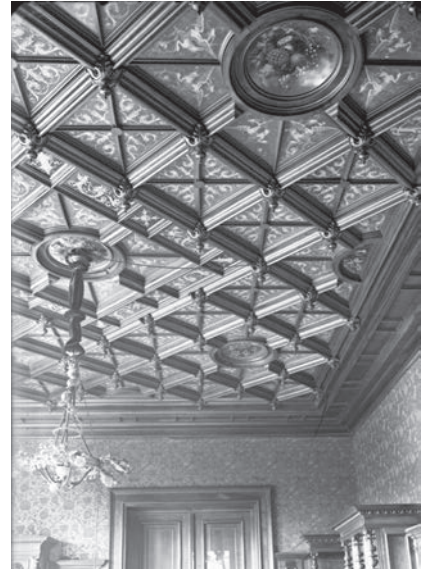
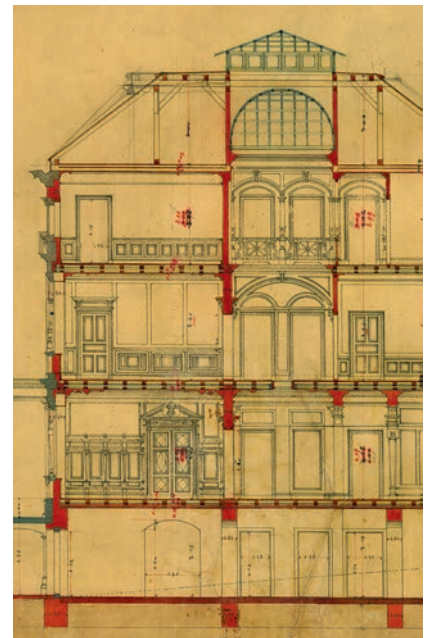
*Oben: Historische Aufnahme der Salondecke. Entlang des unteren Bildrands sind die ursprünglichen Einbauten sichtbar. BAZ. Unten: Der undatierte Schnitt zeigt einen nicht ausgeführten Entwurf für eine Neurenaissance-Ausstattung des Salons. KDP A.*

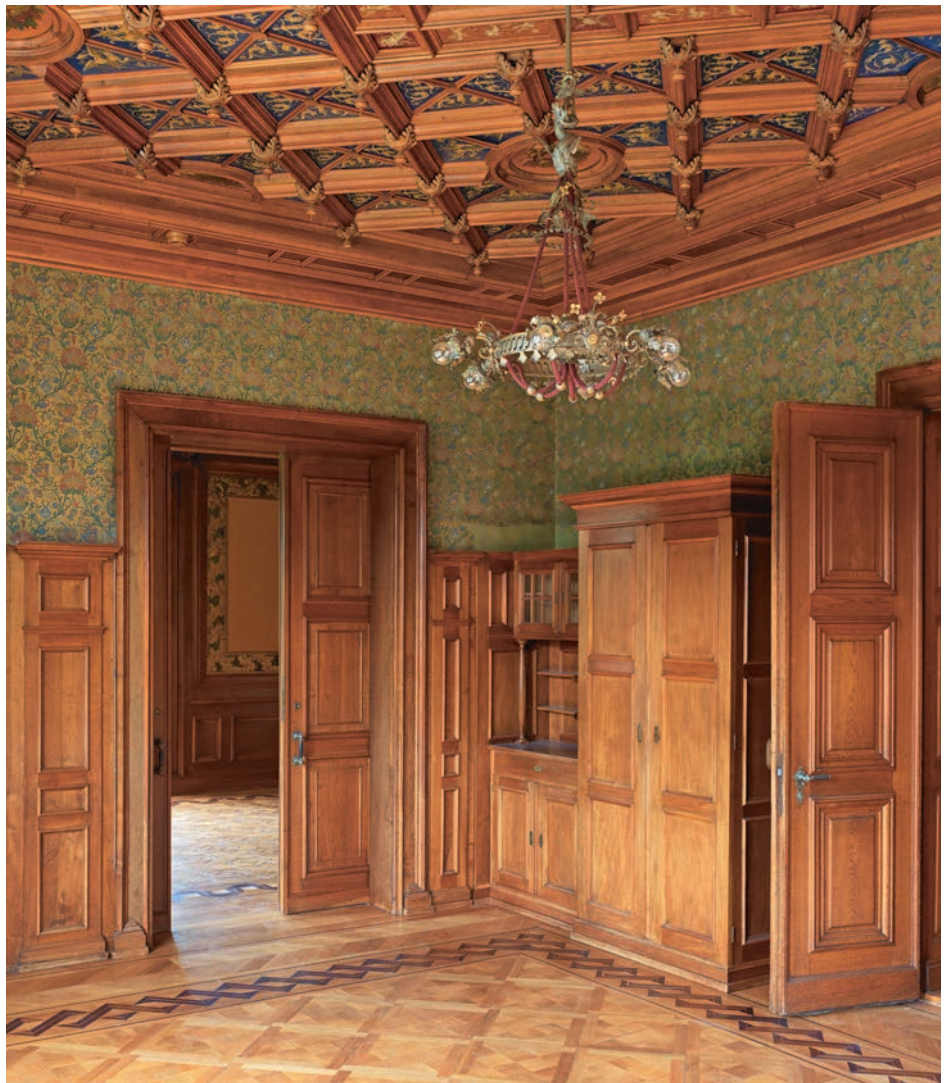
*Das ursprünglich historistische Buffet und das Täfer im Salon wurden später durch eine schlichtere, dem noch vorhandenen Holzwerk sorgfältig angepasste Ausführung ersetzt. Der Deckenleuchter stammt aus der Bauzeit. Aufnahme Mai 2013. KDP Fotoarchiv.*

die in einer Enfilade liegen. Es handelt sich um den Raum, von dessen Innenausstattung am meisten erhalten ist. Diese nahm ursprünglich wohl, passend zur Decke, Formen der Renaissance auf.<sup>5</sup> Im NZZ-Artikel von 1885 werden ein Buffet sowie ein Schrank aus Nussbaumholz erwähnt, die mit «sehr feinen Malereien auf Glas geziert»<sup>6</sup> waren. Teile dieser beiden Objekte sind auf einer historischen Fotografie erkennbar und sie wurden auf einem Plan des Erdgeschosses mit Bleistift nachträglich eingezeichnet. Der Schrank ist nicht mehr in seiner originalen Form erhalten; seine ursprüngliche Platzierung ist aber noch als Unregelmässigkeit am Wandtäfer der Nordwestwand sichtbar. Das Buffet wurde zu einem späteren Zeitpunkt verändert und weist heute schlichere Formen auf. Auf dem Grundriss sind ebenfalls Möbel an der Südostwand eingezeichnet. Ob diese tatsächlich als Einbaumöbel ausgeführt wurden, ist fraglich, da sich hier weder am Täfer noch an der Tapete Abweichungen vom Originalzustand finden. Die Einbaumöbel stammten wahrscheinlich aus der Feder der Architekten. Es war üblich, dass diese Teile des Interieurs entwarfen. So heisst es in der Zürcher Chronik von 1905, dass die «innere Einrichtung, [...] in gediegenster Weise nach Zeichnungen der Architekten zur Ausführung gelangte.»<sup>7</sup> Ursprünglich war offenbar auch geplant gewesen, das Täfer sowie die Türen im Stil der Renaissance auszuführen. Auf einem undatierten Längsschnitt sind eine Türe mit gesprengtem Giebel sowie aufwändig gegliedertes Täfer zu sehen, in ihrer Üppigkeit vergleichbar der Ausstattung des Musterzimmers von Chiodera & Tschudy an der Landesausstellung 1883. Von der ursprünglichen Ausstattung haben sich der reich reliefierte, grün glasierte Kachelofen und der Deckenleuchter erhalten.

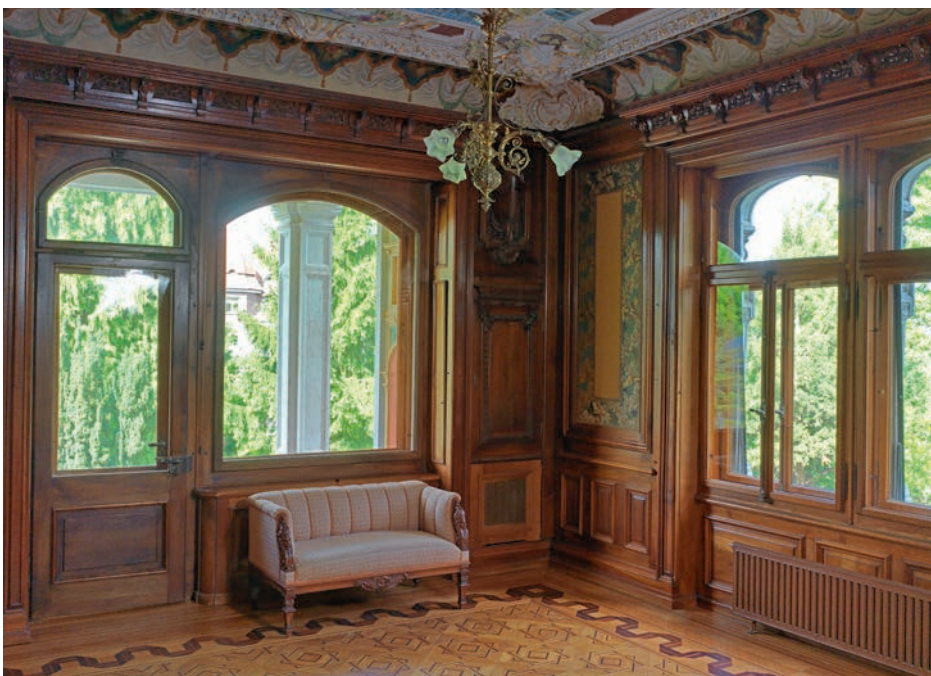
*Oben: Der für ein Mägdezimmer luxuriös ausgestattete Raum 2.10 im Erdgeschoss weist ein Holztäfer mit Marmoreinlage auf. Aufnahme April 2013. Unten: Das zum bauzeitlichen Mobiliar gehörende Sofa mit üppigen Schnitzereien steht – frisch bezogen – im Zimmer der Dame. Aufnahme Mai 2013. KDP Fotoarchiv.*

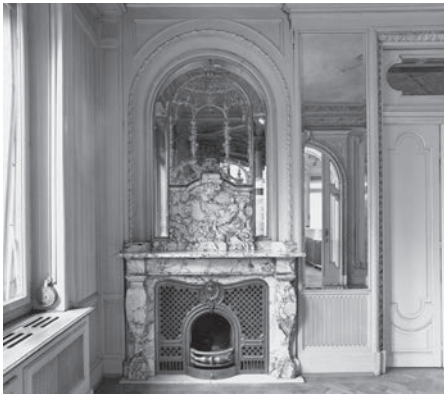
Links: Mit Marmor verkleideter Kamin in der Villa Maria (Baujahr 1897) an der Freigutstrasse 9 in Zürich, die ebenfalls von Chiodera & Tschudy stammt. So ähnlich könnte der in der NZZ erwähnte Kamin in der Villa Patumbah ausgesehen haben. Aufnahme März 2007. BAZ. Rechts: Ausstattungsstücke des Lausanner Möbelschöpfers Heinrich Heer-Kramer an der Landesaussstellung von 1883 in Zürich. Heer-Kramer konnte eine Reihe von Zimmern in der Villa Patumbah ausstatten. Aufnahme wohl 1883. ZBZ GS.

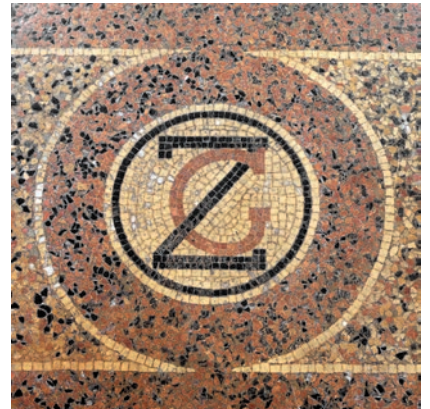
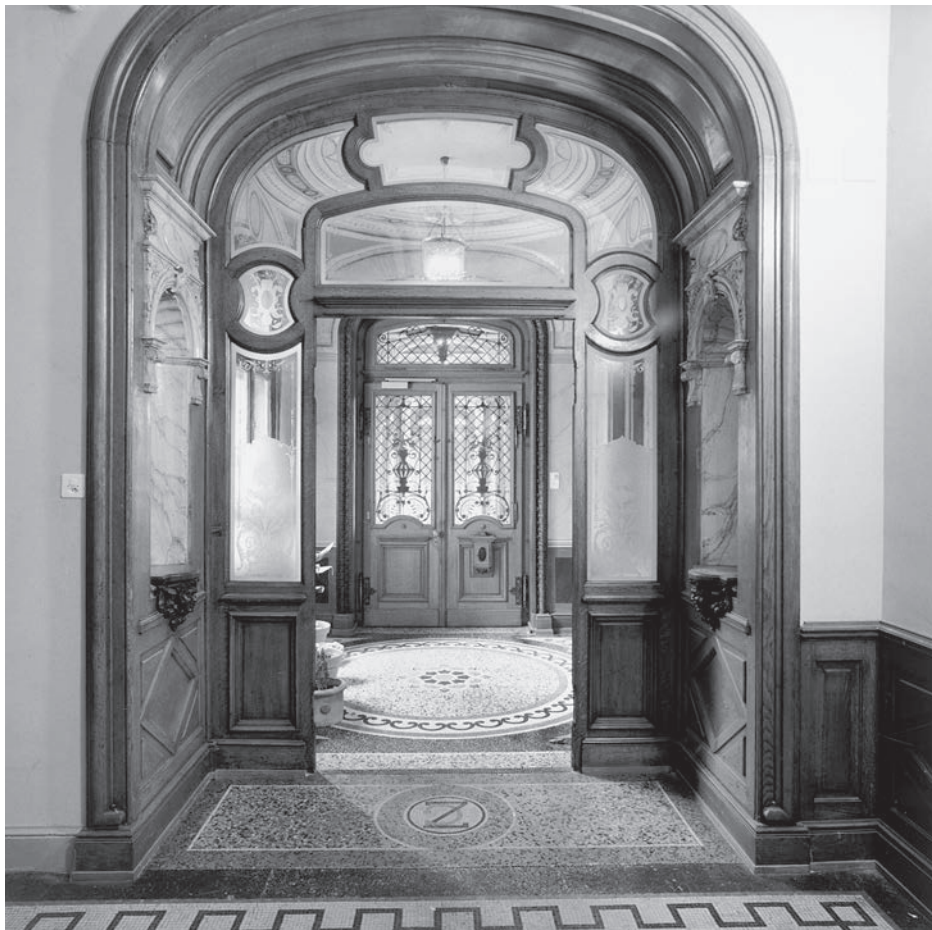
*Oben: Ausschnitt des Terrazzobodens mit «GZ»-Mosaik einlage im Eingangsbereich. Aufnahme Oktober 2007. KDP Fotoarchiv. Links: Gesamtansicht des Eingangsbereichs gegen Südosten. Im Boden ist prominent die Signatur des Bauherrn eingelassen. Aufnahme November 2006. BAZ.*

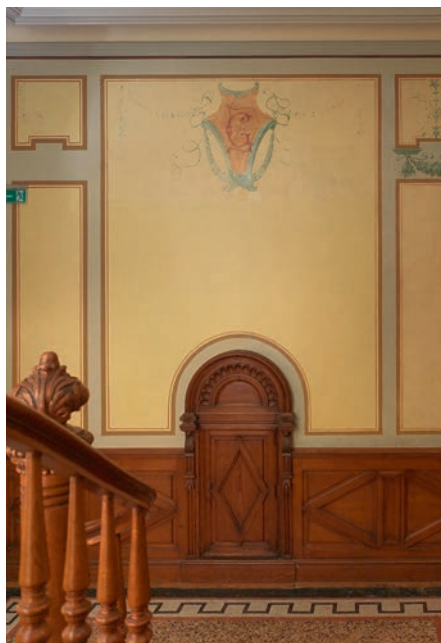
*Oben: Signatur am Scheitelpunkt des Bogens der illusionistisch gemalten Architektur an der Südostwand des Wintergartens. Aufnahme Februar 2014. Links: Wappenschild mit Rankenwerk und den Initialen von Grob Zundel an der Südwestwand des Treppenhauses. Aufnahme August 2013. Rechts: Ansicht der Nordwestwand des Wintergartens. Aufnahme Februar 2014. KDP Fotoarchiv.*

Im Wintergarten, der dem Vestibül strassenseitig angeschlossen ist, findet sich das Monogramm erneut. Es ist an der Nordwest- und Südostwand in die illusionistisch gemalte Architektur eingebunden. Die Kartuschen mit den Monogrammen sind jeweils am Scheitelpunkt des Bogens angebracht und werden von Akanthusblättern umgeben.<sup>4</sup> Das «G» ist hier wiederum in auffälligem Rot, das «Z» in dezentem Blau gehalten. Warum finden sich die beiden Buchstaben gerade in diesem peripheren Raum? Die Antwort muss in der ursprünglichen Funktion des Wintergartens gesucht werden. Die künstlich geschaffene Laube könnte als eine Art Warte- und Empfangsort für Besucher gedient haben. In der Mitte ein plätschernder, heute nicht mehr erhaltener Springbrunnen, lud der Raum dazu ein, sich in die illusionistischen Wandmalereien zu vertiefen. Der Blick des Betrachters wurde dabei geschickt auf die Initialen des Hausherrn gelenkt.

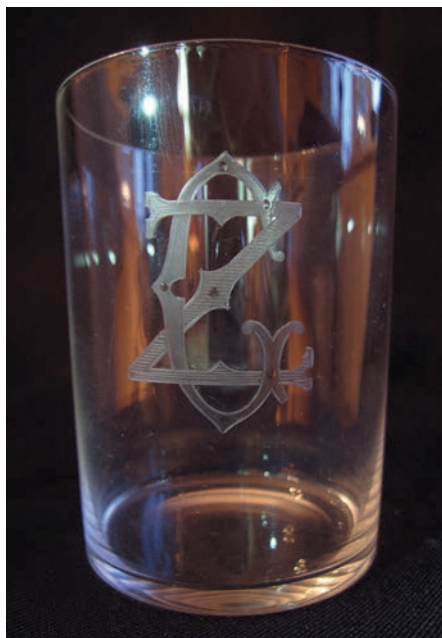
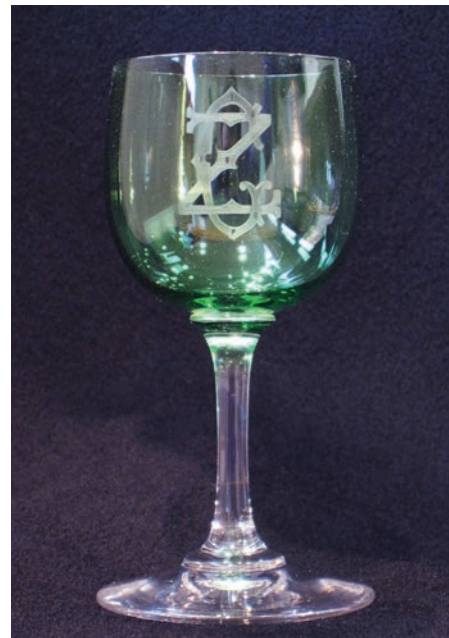
*Links und rechts: Bräunliches und grünliches Glas mit «GZ»-Gravur. Aufnahmen Gareth Zundel, September 2011 bzw. Januar 2013.*

Zusätzlich zur Tischwäsche haben sich auch Gläser erhalten. Das Diakoniewerk hatte diese entfernten Verwandten der Familie Grob nach England geschickt. Dort kam im Jahr 1966, dem Todesjahr der jüngeren Tochter Anna Carolina (geb. 1883), eine Kiste voller Scherben und einigen wenigen intakten Gläsern an.<sup>6</sup> Die Kiste enthielt zwei unterschiedliche Glastypeen; dabei handelt es sich um ein bräunlich gefärbtes Glas sowie ein grünliches Glas. Beide sind kunstvoll mit den ineinander verschlungenen Buchstaben «G» und «Z» verziert. Auffallend ist, dass sich ausser den gravierten und in prominenter Grösse ausgeführten Monogrammen keine weiteren Verzierungen auf den Gläsern befinden und den beiden Buchstaben so maximale Aufmerksamkeit zu kommt.

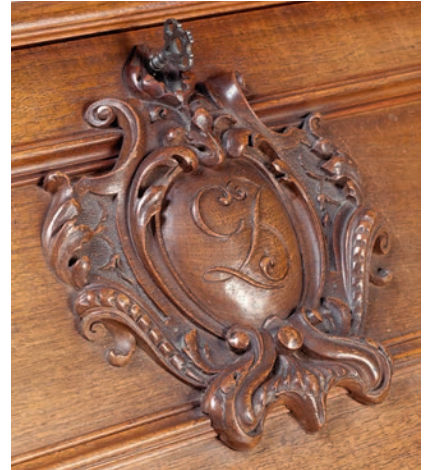
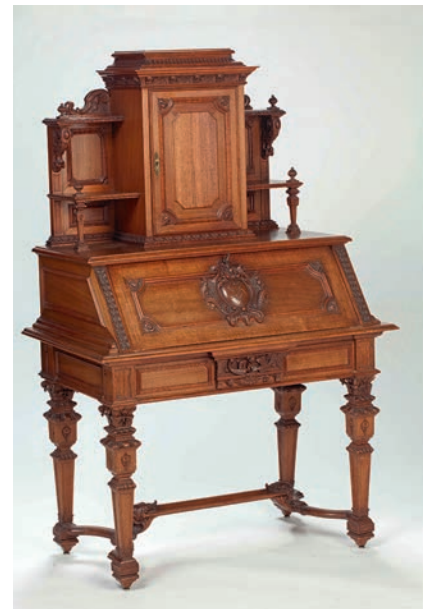
*Oben: Geschnitzte Kartusche mit «GZ»-Monogramm am Sekretär.  
Unten: Der wohl vom Hausherrn selbst genutzte, reich in historistischen Formen gestaltete Sekretär. Aufnahmen Februar 2014. KDP Fotoarchiv.*

Als Möbel mit Monogramm gilt es noch den Sekretär zu erwähnen, auf dem sich in einer Kartusche in der Mitte des Deckels wiederum die beiden ineinander verschlungenen Buchstaben «GZ» finden. Da bis heute nur einzelne historische Innenaufnahmen der Villa bekannt sind, kann über den ursprünglichen Standort des Sekretärs nur spekuliert werden. Es ist jedoch davon auszugehen, dass er im Zimmer des Herrn stand. Aufgrund der prominent angebrachten Kartusche scheint es sehr wahrscheinlich, dass der Hausherr dieses Möbel selbst nutzte.<sup>8</sup>

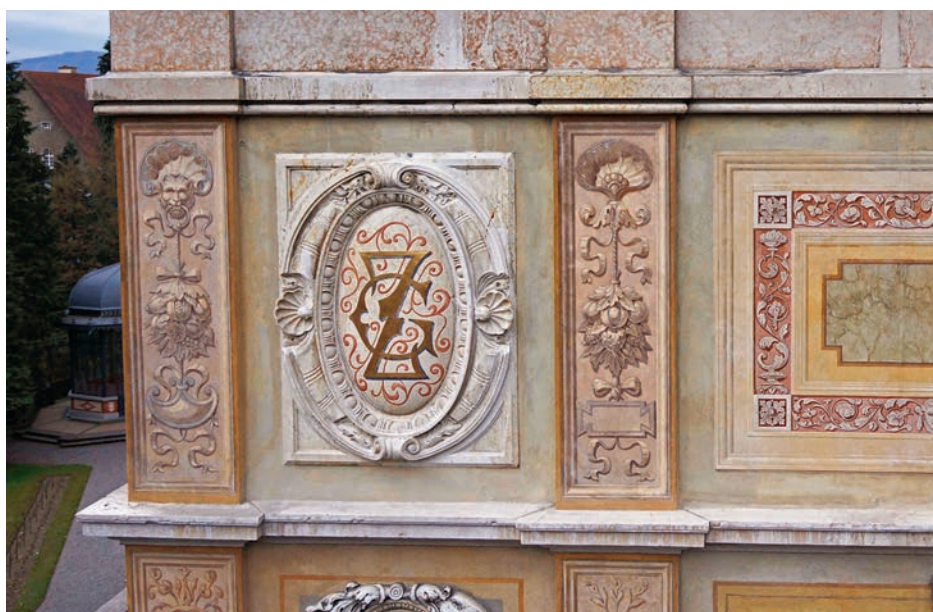
*Plastisch gestaltetes Medaillon an der Nordostfassade mit den rekonstruierten goldenen Buchstaben «GZ». Aufnahme März 2014. KDP Fotoarchiv.*

Abschliessend noch einige weitere Beispiele zum Thema Dokumentation: die Monogramme des Bauherrn und ein kleiner Porträtstreit. Für das Selbstverständnis, beziehungsweise die Eitelkeit von Carl Fürchtegott Grob-Zundel spricht die Tatsache, dass er auf einigen Oberflächen sein Monogramm hinterlassen hat.<sup>16</sup> Entgegen unserer sonstigen Haltung, nichts Verlorenes wiederherzustellen, entschieden wir, die beiden nur noch in Spuren vorhandenen Monogramme «GZ» an der strassenseitigen Fassade weitgehend zu rekonstruieren. Dagegen sprachen sich mit guten Gründen die beteiligten Restauratoren aus, da dies nicht ins gemeinsam erarbeitete Restaurierungskonzept passe. Die Wiederherstellung der Monogramme sehen wir nicht als eine restauratorische Notwendigkeit, sondern als späte Reverenz an die Eitelkeit des Bauherrn an. Es soll damit also primär ein Zeichen gesetzt werden.

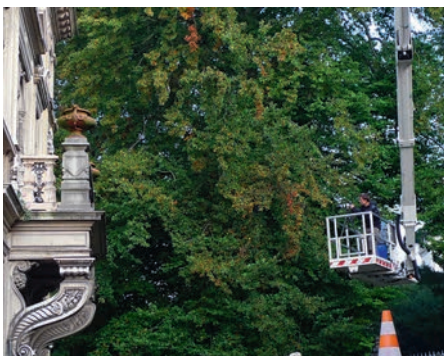
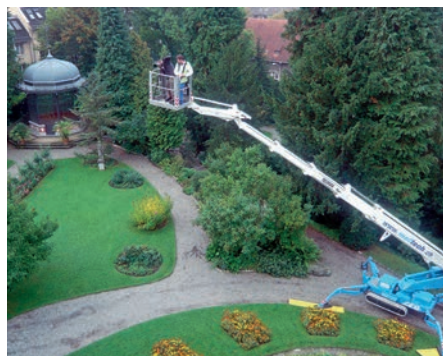
*Links und rechts: Fotografische Dokumentation des Vorzustands der Fassaden mit einem Geländebühnenlift. Aufnahmen September 2009. KDP Fotoarchiv.*

Bei der ersten Fotoaktion war der Restaurator Christian Marty als Liftführer an Bord. Anfänglich kämpften wir mit dem schwer zu bedienenden Lift, der sich kaum bewegen liess. Schliesslich gelang es, wenigstens die Südwestfassade zu dokumentieren. Für die weitere Arbeit konnte dann ein Liftprofi eingesetzt werden, mit dem auch die entferntesten Stellen am Gebäude zu erreichen waren. Für die Nordost- und die Südostfassade stand ein LKW Hebebühnenlift mit einem Auszug von 50 Metern zur Verfügung. Auf der Südostseite musste man mit dem Lift über das Zwischengebäude hinausgelangen, um die Fassade dokumentieren zu können. Für die Nordostfassade steuerte mich der Kranführer an einen Aufnahmestandort über der Zollikerstrasse, damit ich die gesamte Fassade überblicken konnte, gleichzeitig aber der Auto- und Busverkehr nicht behindert wurde. Sämtliche Bilder wurden schliesslich vom Architekturbüro Pfister Schiess Tropeano, Zürich, übernommen und durch Enrico Bittner in einen Fassadenplan integriert.
