Monographien Denkmalpflege 7

DIE VILLA PATUMBAH IN ZÜRICH – GESCHICHTE UND RESTAURIERUNG

# Die Villa Patumbah in Zürich – Geschichte und Restaurierung

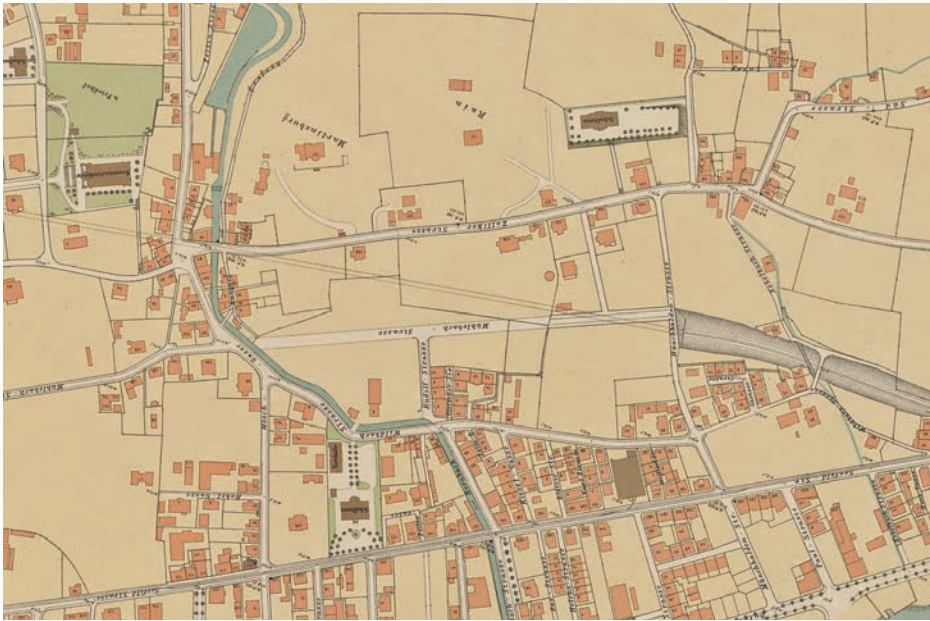
*Der Planausschnitt zeigt die zwischen der Zolliker- und der Mühlebachstrasse gelegene Liegenschaft Patumbah im ländlichen, kaum bebauten Riesbach. Unter dem Parkgelände verläuft der Tunnel. 1897. BAZ.*

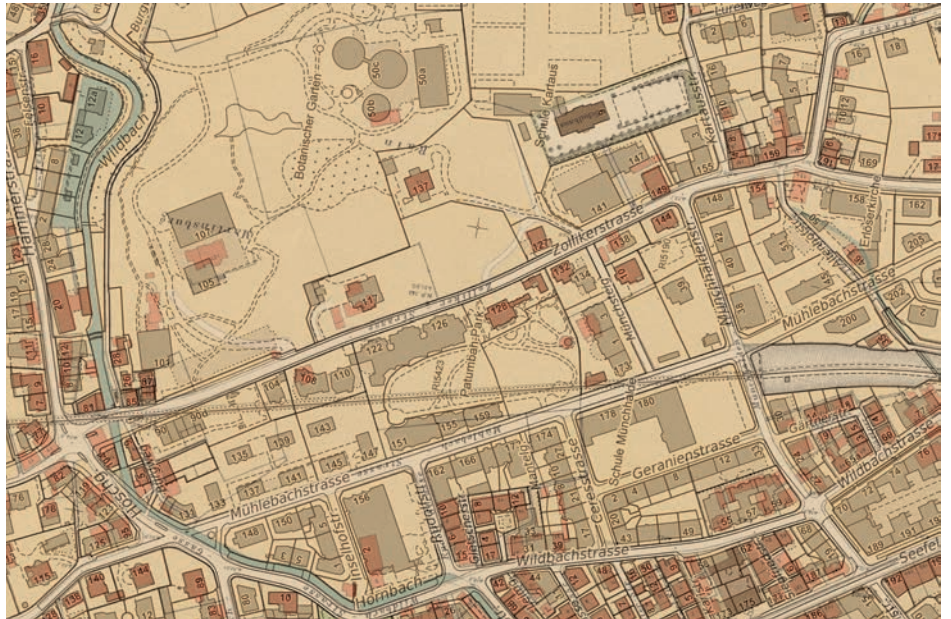
Plan des heute dicht bebauten Quartiers Riesbach aus dem Jahr 1897. Die bis 2012 errichteten Gebäude sind grau hinterlegt. Stadt Zürich, Geomatik + Vermessung und StadtAZ.

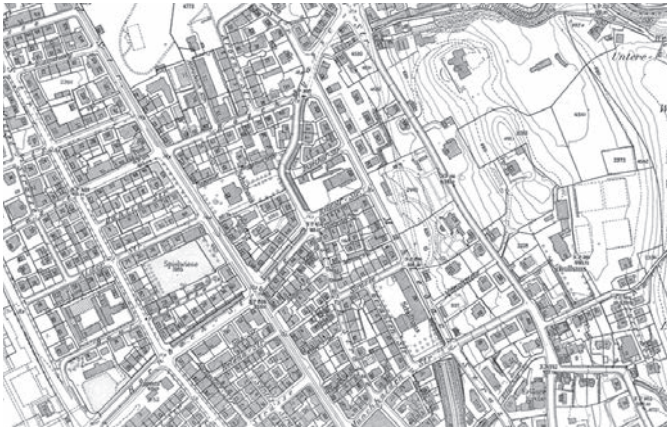
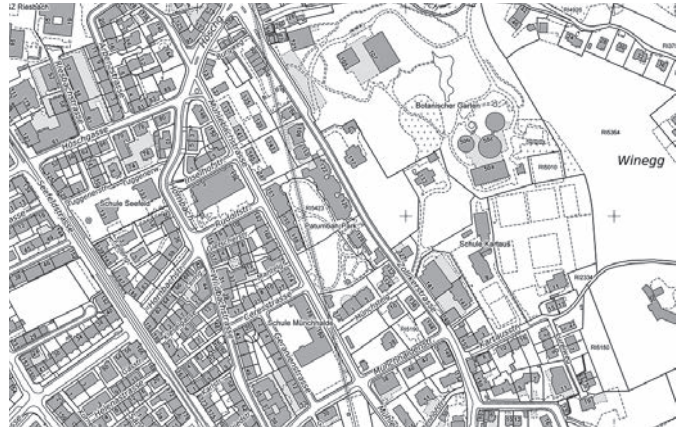
*Die Übersichtspläne aus den Jahren 1969 (links) und 2014 (rechts) zeigen die baulichen Veränderungen im Bereich des weiteren Areals um die Villa Patumbah. Stadt Zürich, Geomatik + Vermessung.*

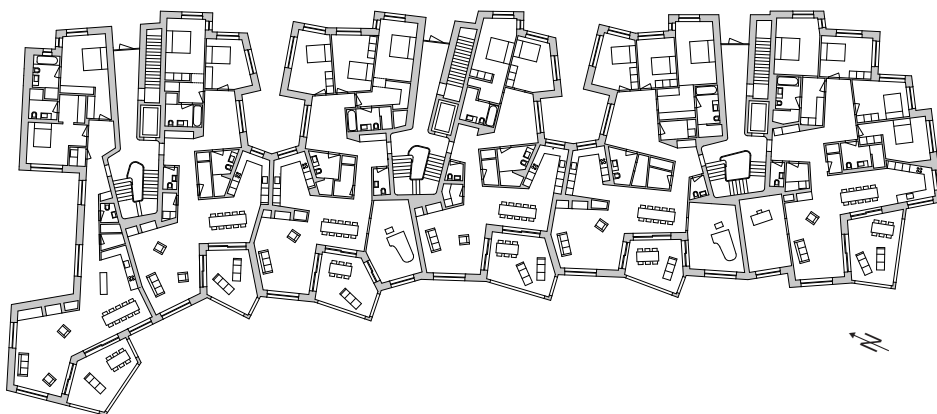
*Grundriss des Erdgeschosses der  
Wohnungen von Miller & Maranta,  
Basel, entlang der Zollikerstrasse.  
Januar 2013.*

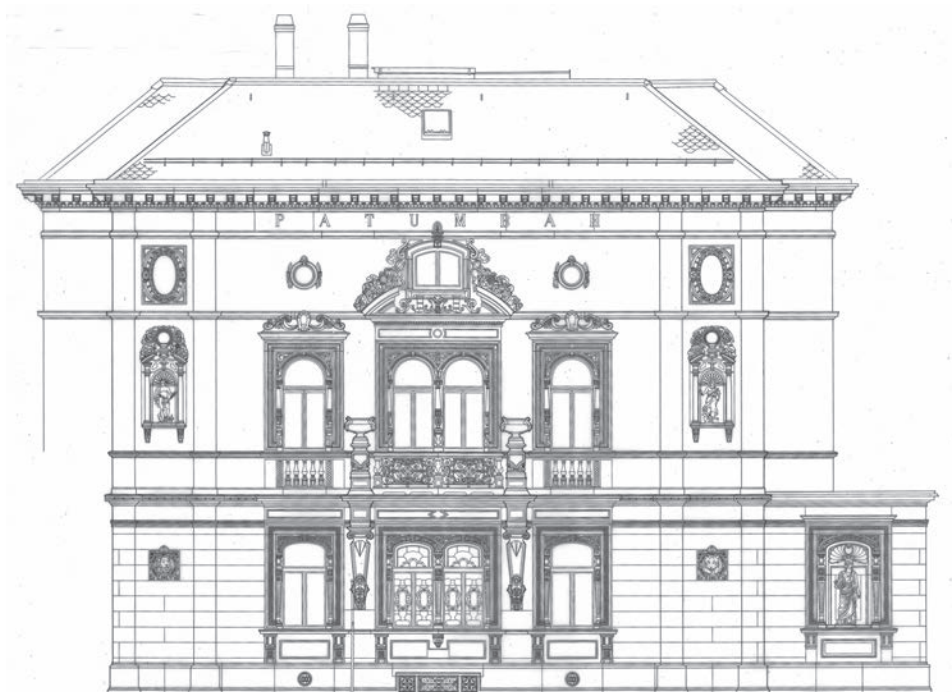
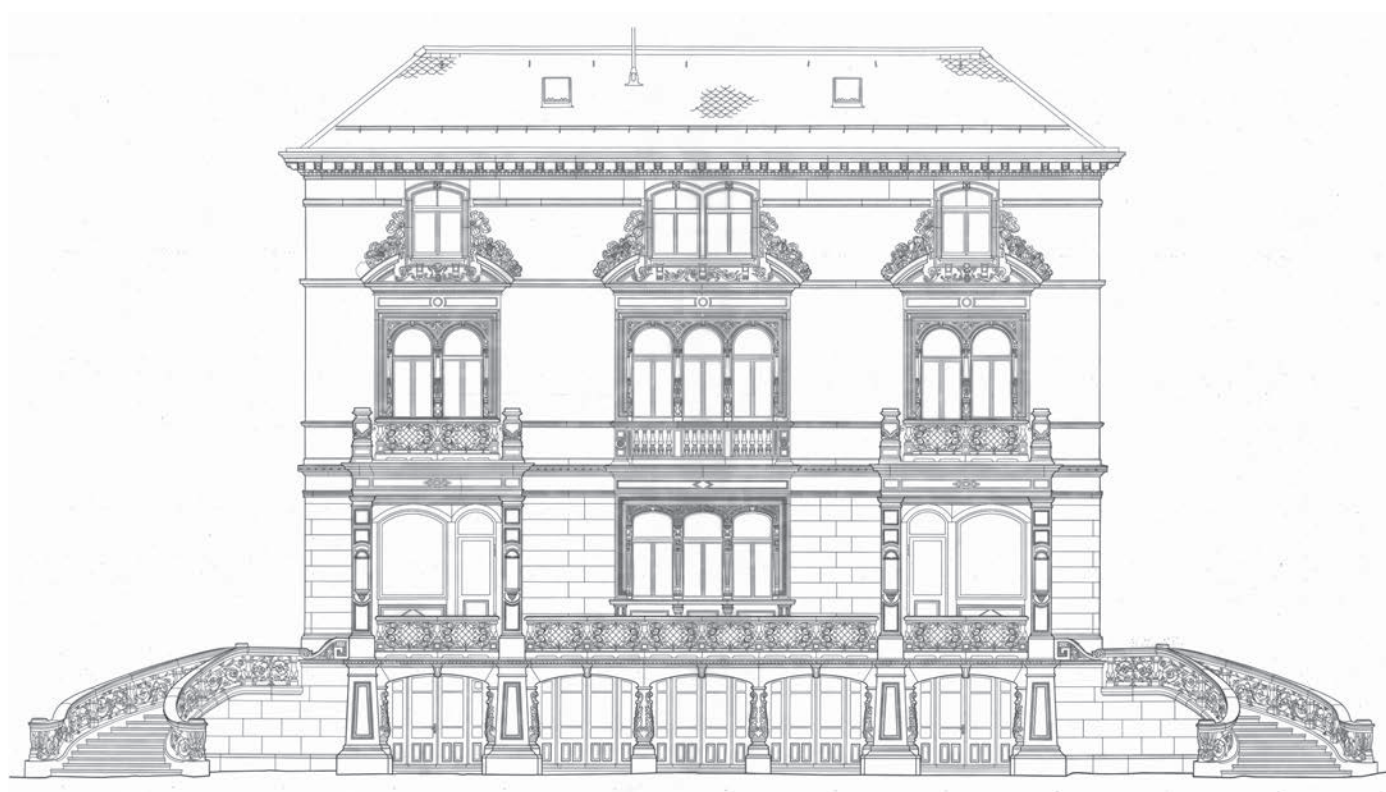
Rechts: Plan der Ostfassade, Mst. 1:50  
(verkleinert). 7. Dezember 1982.  
Unten: Plan der Westfassade, Mst. 1:25  
(verkleinert). 16. Dezember 1982.  
Hochbauamt der Stadt Zürich, Büro  
für Denkmalpflege. KDP A.

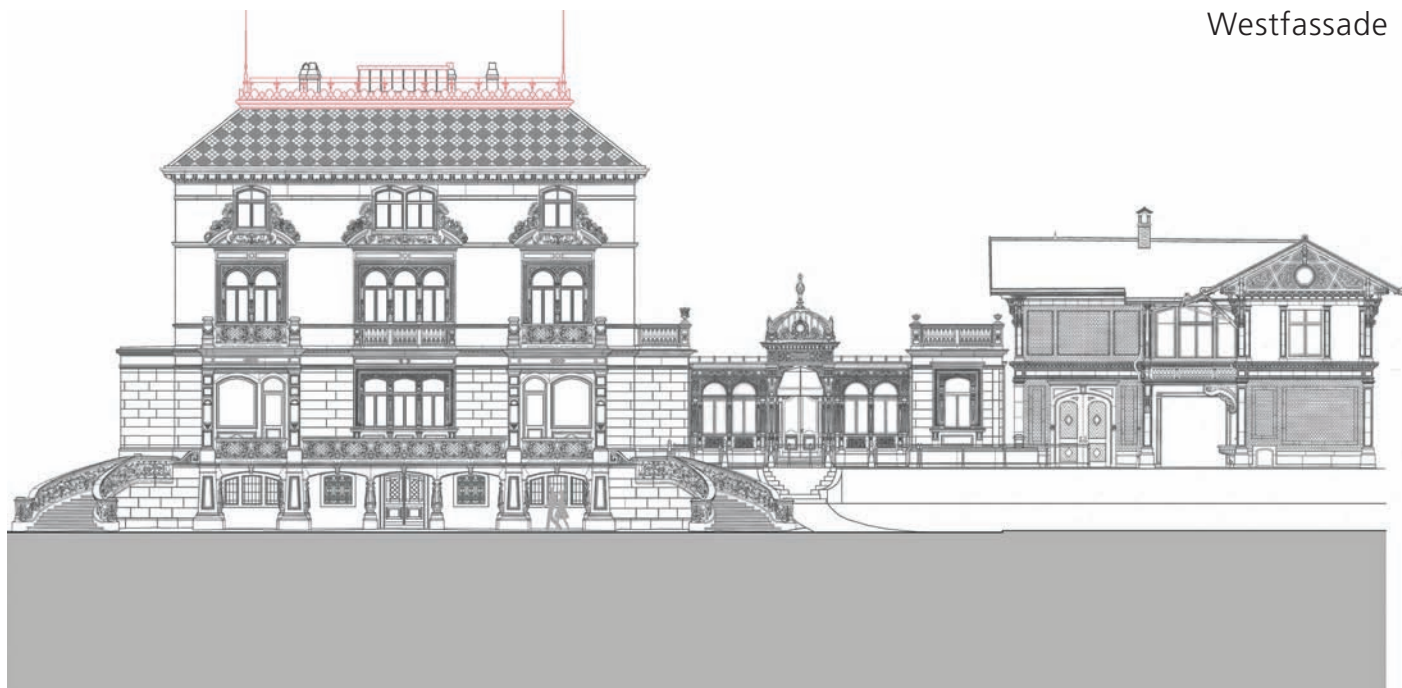
## Westfassade

Linke Seite oben und unten: Grundriss-  
pläne des Erdgeschosses und des  
1. Obergeschosses. Oben: Plan der  
Westfassade. Rechts: Längsschnitt.  
Mst. 1:400 (vergrössert). 22. August  
2013. Pfister Schiess Tropeano &  
Partner Architekten AG, Zürich. KDP A.
