Zürcher Archäologie

Kirchengrabungen

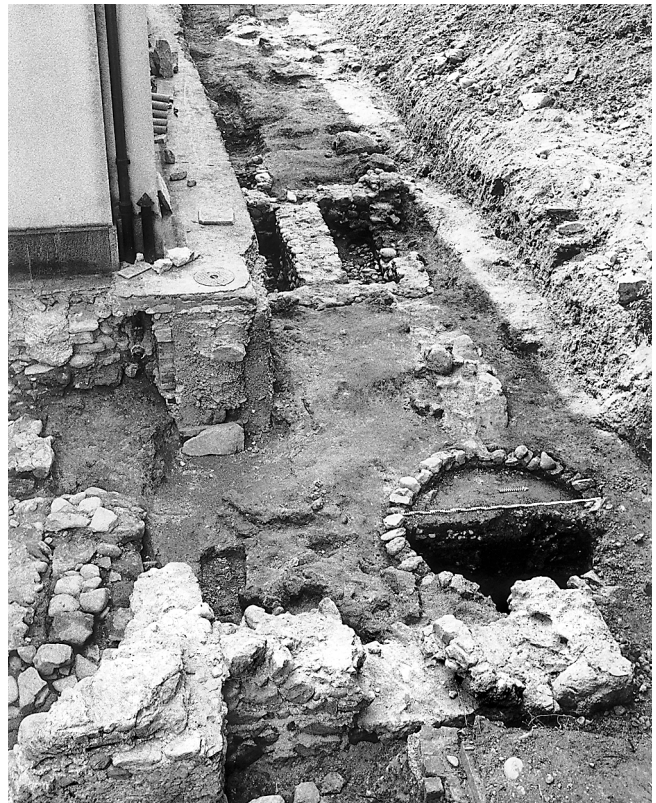
Abb. 8. Winterthur-Veltheim. Die Grabungsfläche an der Nordseite des Kirchenschiffs, Blick von Osten.

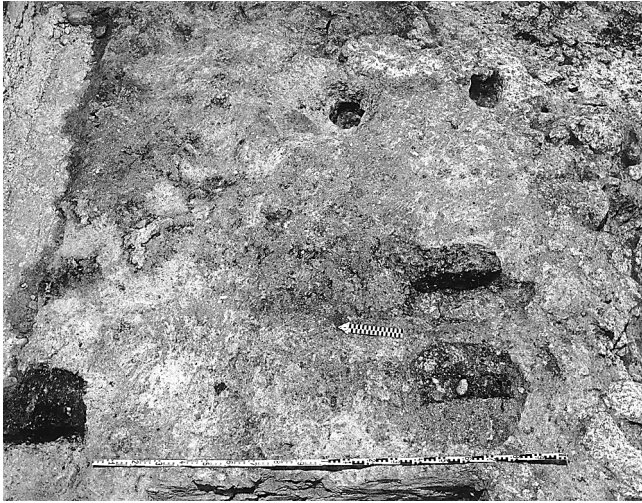
Abb. 22. Winterthur-Veltheim. Aufsicht auf die Pfostengruben 116 (am linken Bildrand, bereits geschnitten) und 117 (in der rechten Bildhälfte), in der sich das einstige Vierkantholz anhand der dunklen Verfärbung gut erkennen lässt. An der Ostseite von 117 liegt die Pfostengrube 118; am oberen Bildrand sind die von einer Chorschranke stammenden Pfostenlöcher 119 und 120 zu erkennen.

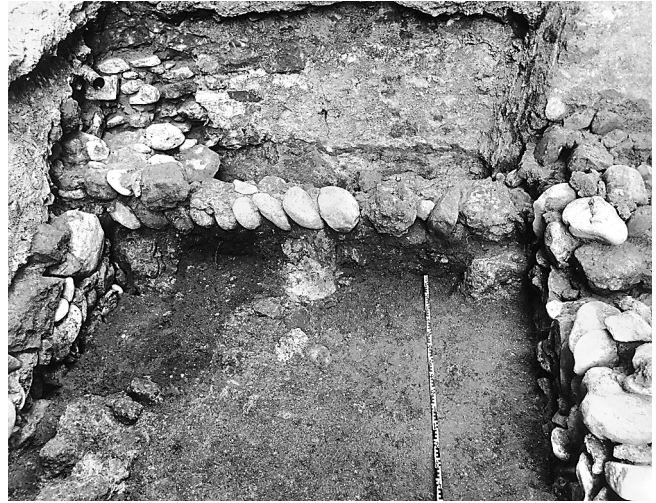
Abb. 27. Winterthur-Veltheim. Blick von Osten auf die Reste der Saalostmauer 23; gegen diese stossen die Mauern 6D und 20A des jüngeren Rechteckchors (rechts und links im Bild).

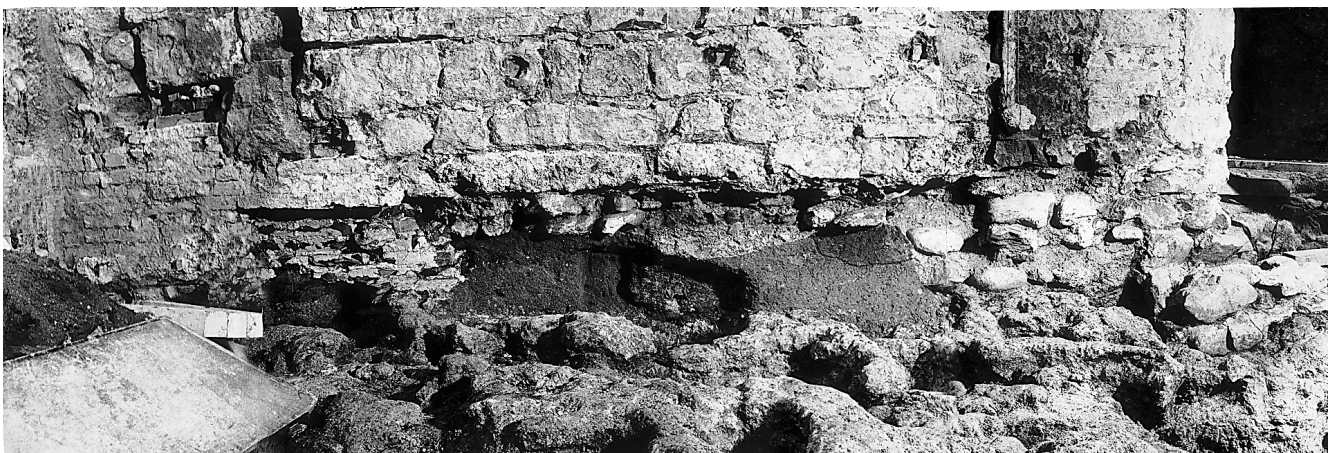
Abb. 28. Winterthur-Veltheim. Der untere Teil der heutigen Kirchenschiffostmauer (vgl. Profil L–M, Abb. 29), unter der sich Befunde älterer Kirchenbauten erhalten haben. In der Mitte die Überreste der Fussböden 81 und 82 (Phase II und III) und der darauf verlegten Chorstufe 84 (Phase IV). Rechts im Bild die in einer Höhe von vier Steinlagen erhaltene Südmauer 22 der ersten Steinkirche (Phase II), auf der der heutige Chorbogen 5C steht; links davon das Fundament und das Aufgehende des zum zweiten Chor gehörenden Bogens 5E (Bauphase IV).

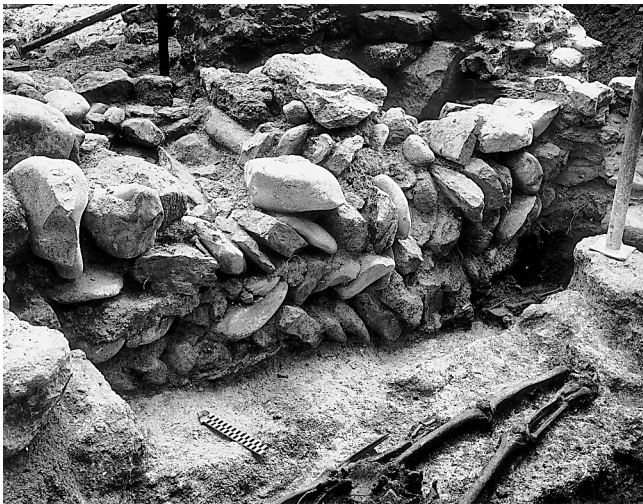
Abb. 35. Winterthur-Veltheim. Die Südseite des Nordmauerfundaments 20A vom ersten Rechteckchor.

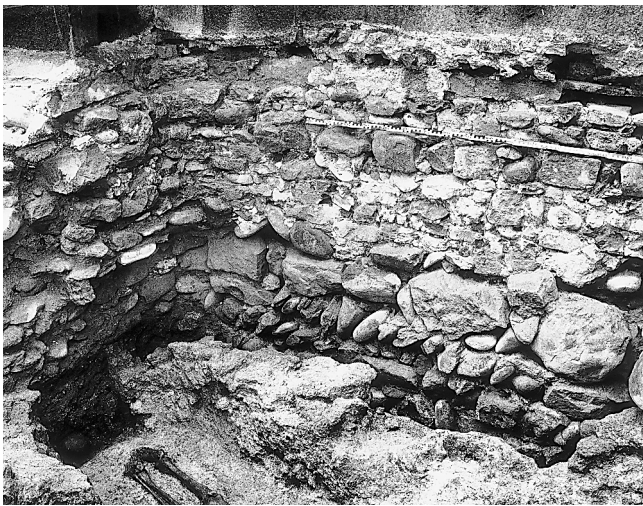
Abb. 36. Winterthur-Veltheim. Blick von Nordwesten auf die ältere Chorsüdmauer 6D und die mit dieser im Verband stehenden Reste der Ostmauer 11C, über denen die jüngeren Chormauern 6A und 11A stehen (Bauphase IV). Von der jüngeren Mauer 11A unterscheidet sich 11C durch einen Rücksprung von 20 cm; Mauer 6D endet mit einer Lage grosser Wacken.

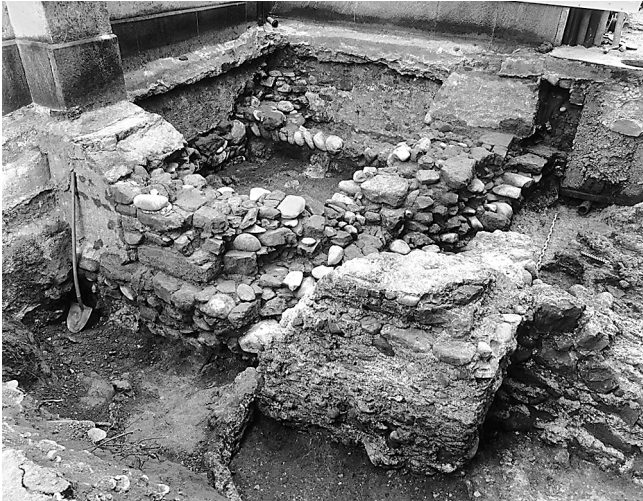
Abb. 40. Winterthur-Veltheim. Blick von Nordosten auf die Chormauern 11A und 20B; an der Nordostecke das Fundament des jüngeren Strebepfeilers 13, rechts davon Friedhofsmauer 15.

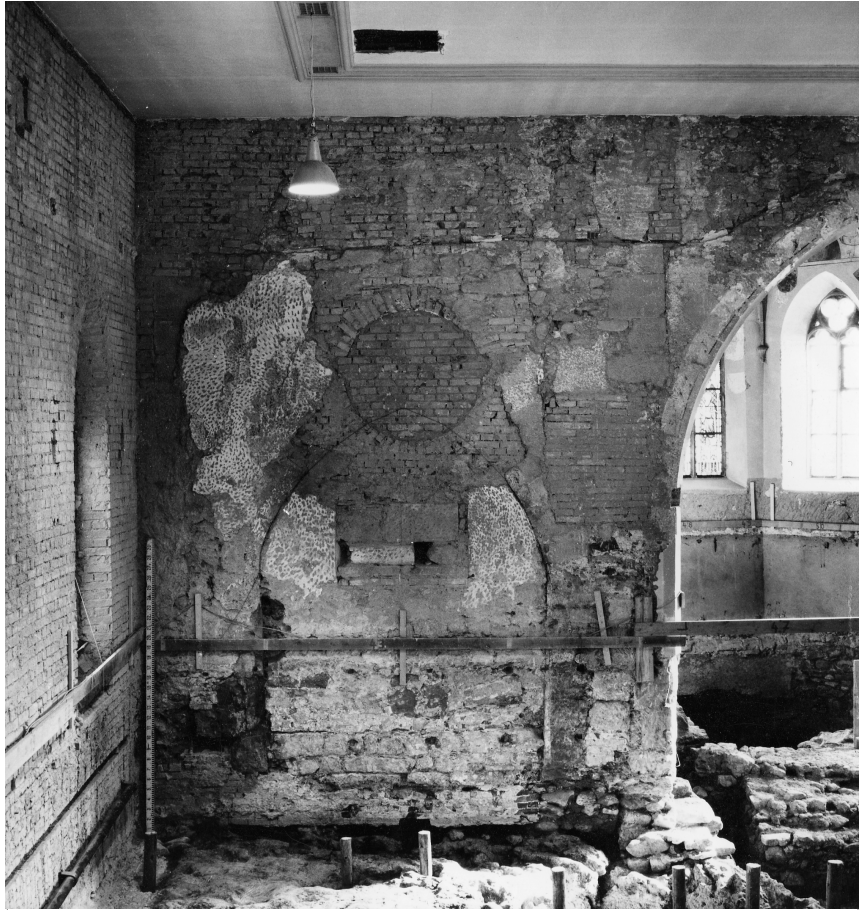
Abb. 44. Winterthur-Veltheim. Westseite der heutigen nördlichen Kirchenschiffschulter mit dem zugemauerten älteren Chorbogen; rechts der spätgotische Chor, links die 1893 erneuerte Schiffnordmauer 2B. Die Umzeichnung unten gibt eine schematische Vorstellung der verschiedenen Baubefunde.

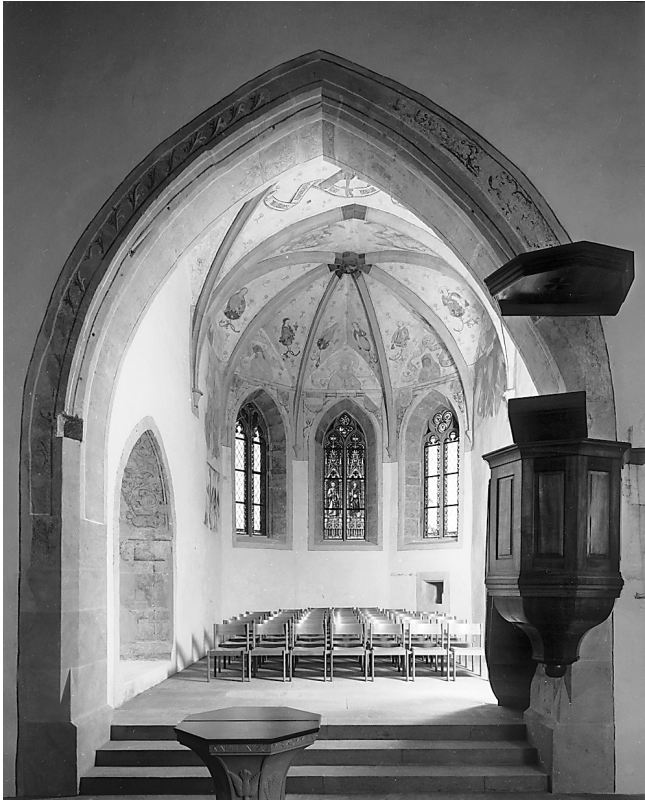
Abb. 59. Winterthur-Velheim. Blick in den spätgotischen Chor.

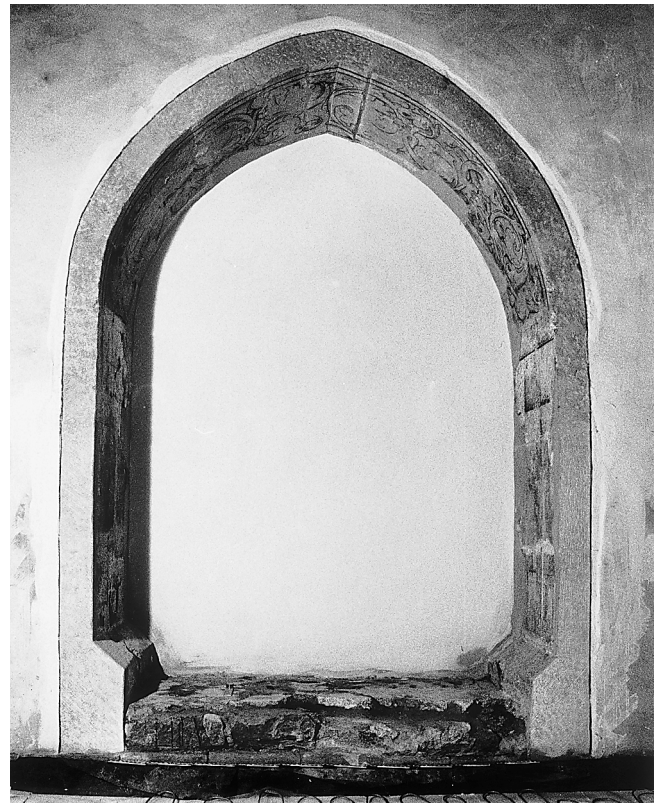
Abb. 64. Winterthur-Veltheim. Der heute verschlossene Durchgang 66 in der Chornordmauer, der in den alten, als Kapelle weiter genutzten Chor führte.

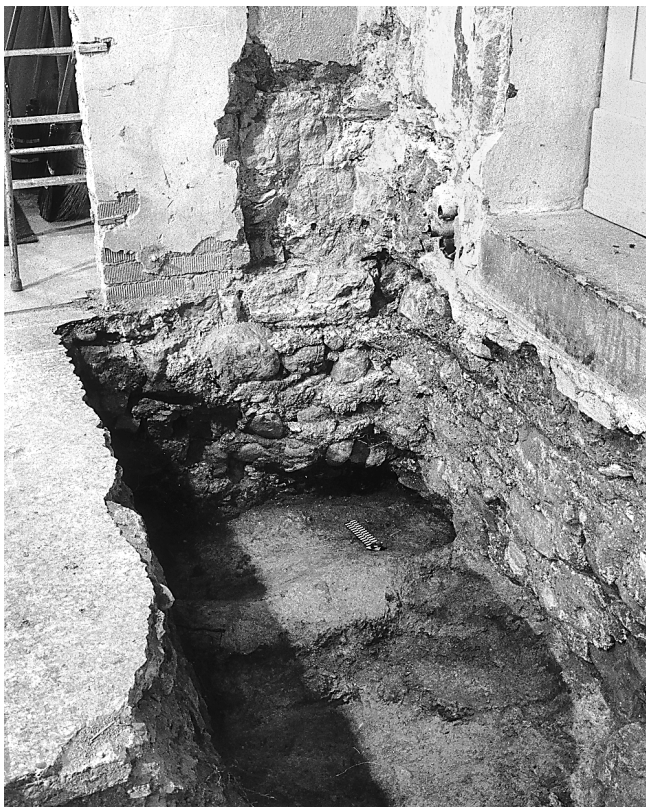
Abb. 65. Winterthur-Veltheim. Blick von Nordosten auf die Fundamente der im Verband stehenden Schiffsüdmauer 4 und der Turmostmauer 33.

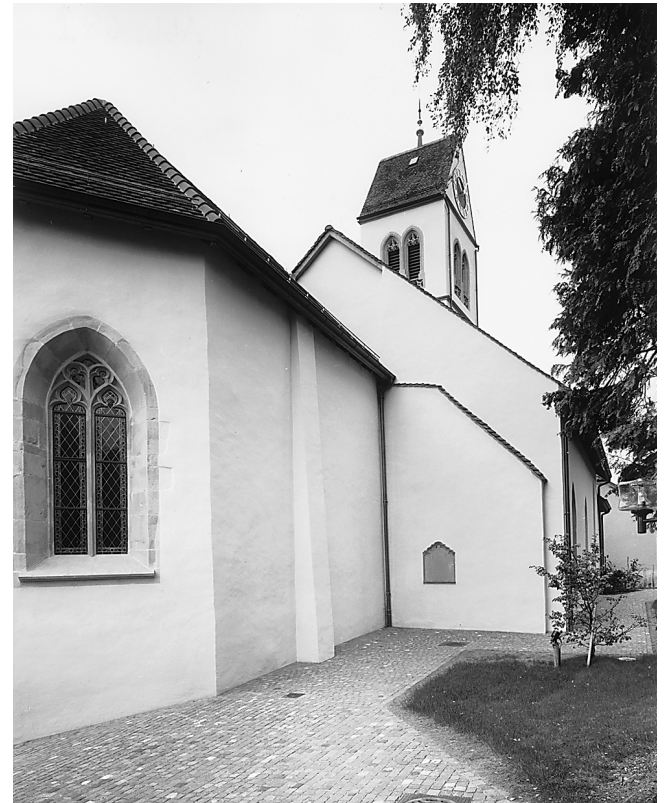
Abb. 68. Winterthur-Velheim. Die heutige Situation an der Chornordseite nach dem Abbruch des älteren Chors 1864. Der Strebepfeiler an der heutigen Chornordmauer zeigt die Lage der ehemaligen Chorstossmauer an. Die in der Schiffostmauer erhaltene ältere Dachschräge stammt vom spätgotischen Umbau. Die an Pfarrer Johann Conrad Füssli erinnernde Gedenktafel von 1769 wurde nachträglich hier eingelassen.

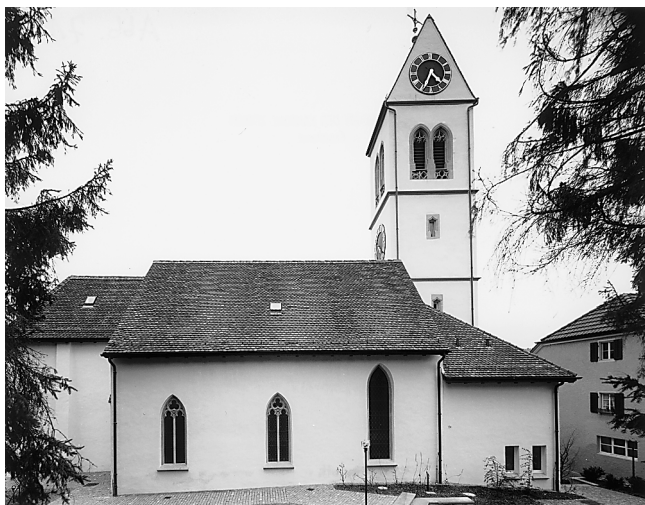
Abb. 71. Winterthur-Veltheim. Die Nordseite der renovierten Kirche mit der 1893 erneuerten Saalordmauer und dem Westvorbau von 1931.

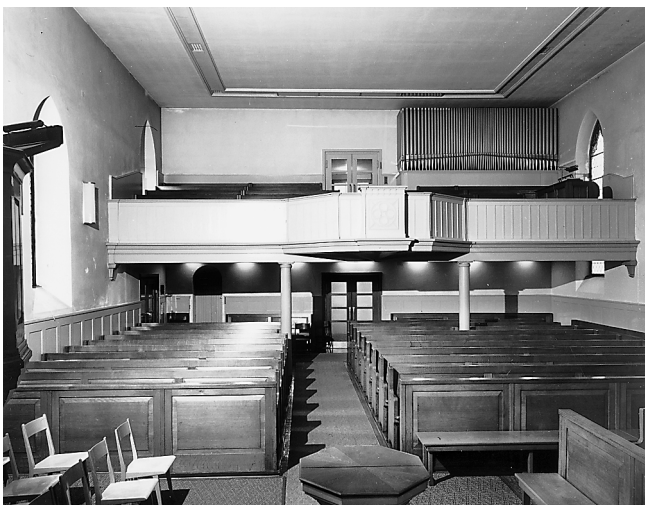
Abb. 73. Winterthur-Veltheim. Der schlichte Kirchenraum von 1931 in einer Aufnahme von 1976.

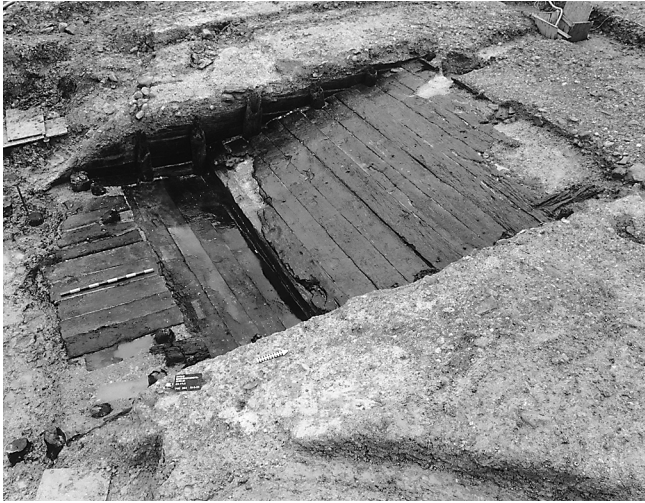
Abb. 82. Buchs. Mühleberg, Mauerackerstrasse. Der nördliche Teil des Holzbeckens mit der Rampe in der Pars rustica des römischen Gutshofs. Blick von Osten.

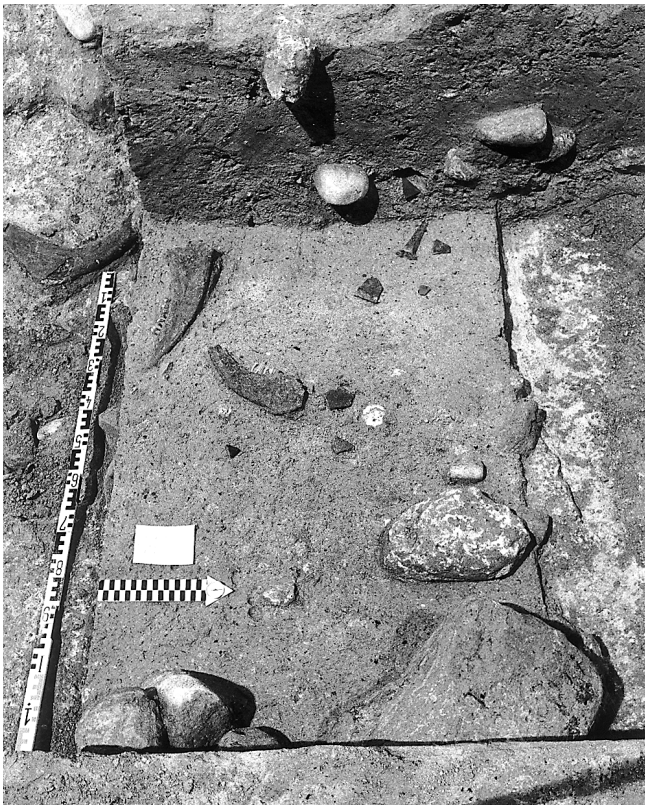
Abb. 83. Winterthur-Veltheim. Das eingeschwemmte Material am unteren Rampenende des Beckens in Veltheim, in dem sich drei Rinderkiefer und kleine Tierknochenfragmente fanden.
