Zürcher Archäologie

Heft 33

Markus Roth, Rosanna Janke Forschungen im Zentrum des Vicus Vitodurum

Ausgrabungen an der Römerstrasse 169a und
173 sowie andere kleine Untersuchungen

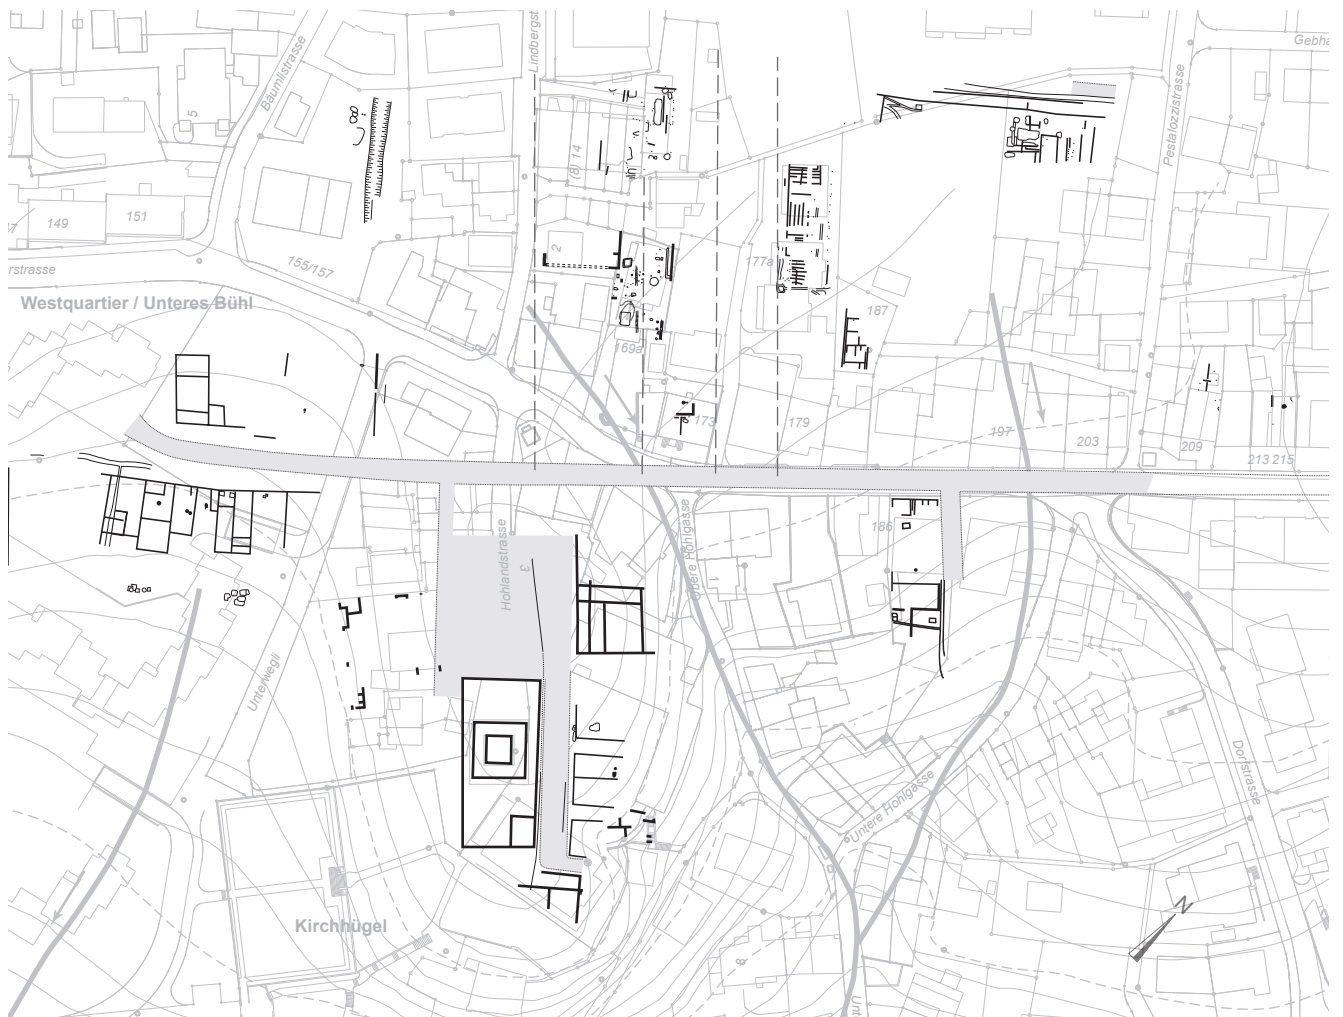
Abb. 4. Vicus Zentrum. Befunde der Vicusphase um 70–90/120 n.Chr. Gestrichelt eingetragen sind hypothetische Parzellengrenzen. Stand 2007. M. 1:2000.

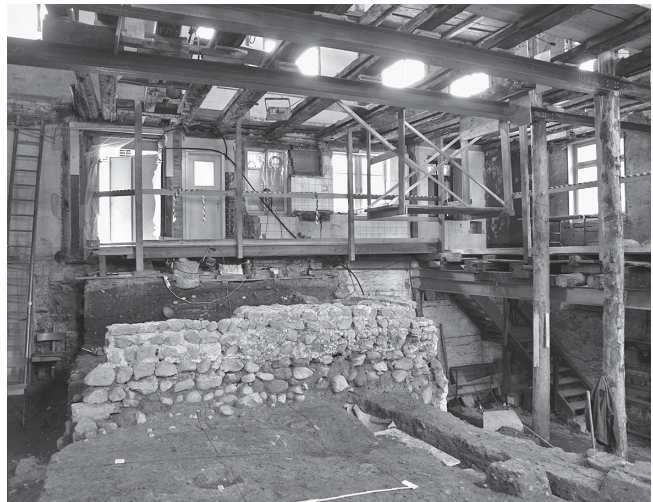
Abb. 6. Römerstrasse 173. Keller und Parterre im Restaurant zum Rössli (Ansicht von Südosten). Der mittlere, nicht unterkellerte Teil wurde 1990/91 durch die KA Zürich ausgegraben.

Im Rahmen der Ausgrabung wurden die beiden an das Innere des nicht unterkellerten mittleren Drittels stossenden Wände des Kellers und des Parterres herausgeschlagen. Dahinter kam eine nicht erwartete, ausgezeichnet erhaltene Schichtabfolge zum Vorschein. Die Dichte der Befunde und der Stratigraphie ist vergleichsweise sehr hoch. An gewissen Stellen konnten gegen 30 übereinander liegende Schichten unterschieden werden, die ein bis zu 1,5 m mächtiges Paket bildeten. Sofort ins Auge stach ein römischer Mauerwinkel (SH 6, Kap. II.2.6) – der erste nachgewiesene Steinbau dieser Ausgrabung ausserhalb des Kirchhügels.

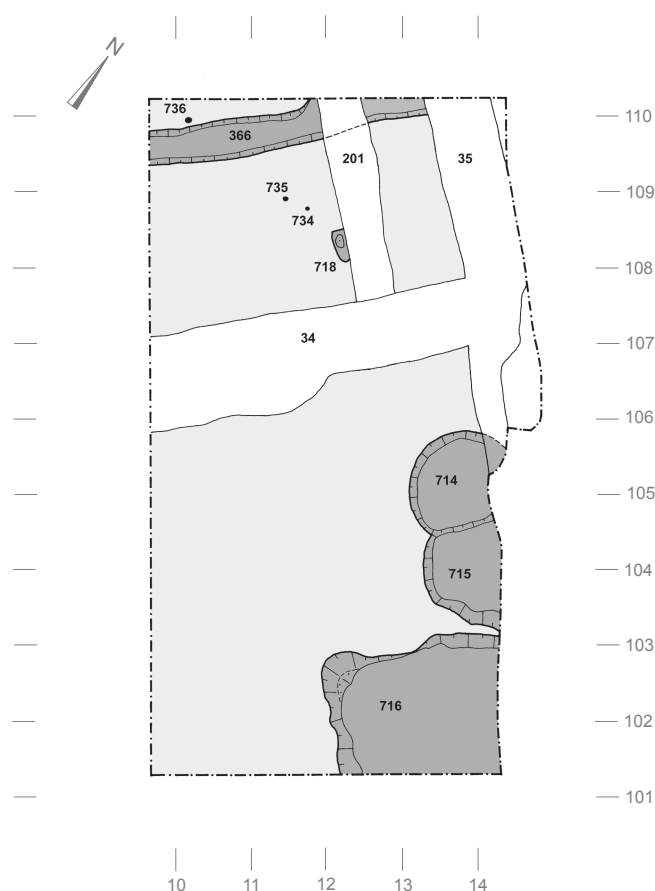
Abb. 8. Römerstrasse 173. Siedlungshorizont 1. Übersichtsplan. M. 1:100.

Die ältesten Siedlungsspuren an der Römerstrasse 173 sind in den sterilen Boden eingetieft¹⁷. Es handelt sich dabei um eine grosse Grube sowie eine «Doppelgrube», einen Graben, eine Pfostengrube sowie drei kleine Pföstchen (Abb. 8). Sie alle befinden sich unter einer ersten Planierung des Geländes.

Ganz im Norden des Grabungsfelds verläuft der Südwest-Nordost-ausgerichtete Graben 366 (Abb. 8, 11). Wegen des West-Ost-abfallenden Geländes konnte beim Anlegen des Grabens bereits auf kurze Distanz mühelos ein Gefälle von 0,2 m erreicht werden (Gefälle von 5,5%). Obwohl sich keine deutliche Schwemmschicht auf der Grabensohle zeigte, dürfte es sich um einen Entwässerungsgraben handeln²². Die grossflächige Planie 367 des nächst jüngeren Siedlungshorizonts verfüllte den Graben.

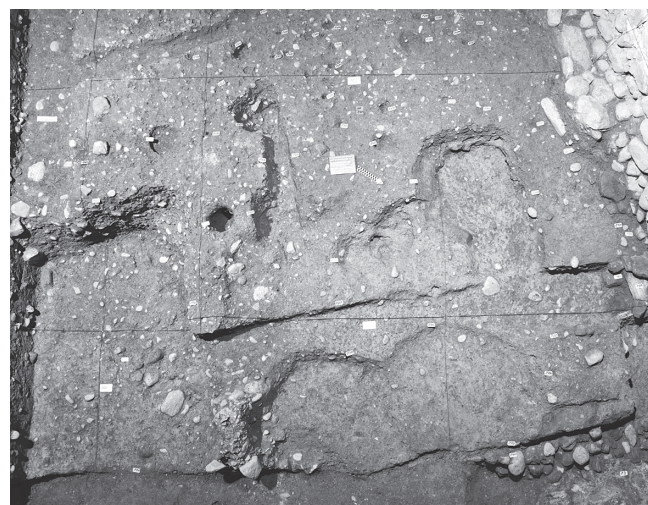
Abb. 9. Römerstrasse 173. Aufsicht auf die Gruben 714–716. Blick von Osten.

Die grosse Grube 716 liegt in der Südostecke des Grabungsfelds und konnte leider nicht vollständig erfasst werden. Sie wurde rechteckig angelegt und nur in ihrer Breite ergraben (Abb. 9–10, 14)¹⁸. Ihre Wandung ist im Wesentlichen senkrecht, nur der südliche Teil fällt zunächst gerundet in einen wannenförmigen Abschnitt ab, bevor er ebenfalls ziemlich senkrecht zur Sohle führt¹⁹. Die senkrechten Wände und der ebene Boden weisen darauf hin, dass die Struktur einst mit Holz verschalt war. Die scheinbar gerun-

Unmittelbar daneben und nur durch einen sterilen Kiesrücken (Pos. 116) getrennt, wurden die beiden runden Strukturen 714 und 715 in den geologischen Boden eingetieft (Abb. 9–10). Grube 715 liegt etwa 8 cm tiefer als Grube 714. Ihre Wände sind relativ steil und die Sohlen flach. Ob sich die beiden Befunde chronologisch unterscheiden oder ob sie zusammen eine Anlage bilden, ist nicht mehr zu erkennen. Spuren einer Holzverschalung fehlen. Beide Strukturen sind mit dem selben Material (Pos. 111) verfüllt, weshalb auf die gleichzeitige Auflassung geschlossen werden darf. Der Durchmesser und die steile Wandung könnten auf Bottiche oder Fässer schliessen lassen.

Die im Osten durch den jüngeren Kanal 201 beeinträchtigte Struktur 668 hat eine länglich ovale Form (Abb. 9, 12). Die Wandung fällt im Norden ziemlich senkrecht und im Süden relativ flach ab. Auf der ebenen Sohle liegt eine Steinpackung (Pos. 667), die wohl mit der ehemaligen Funktion der Grube im Zusammenhang steht. Darüber befindet sich die Verfüllschicht Pos. 666.

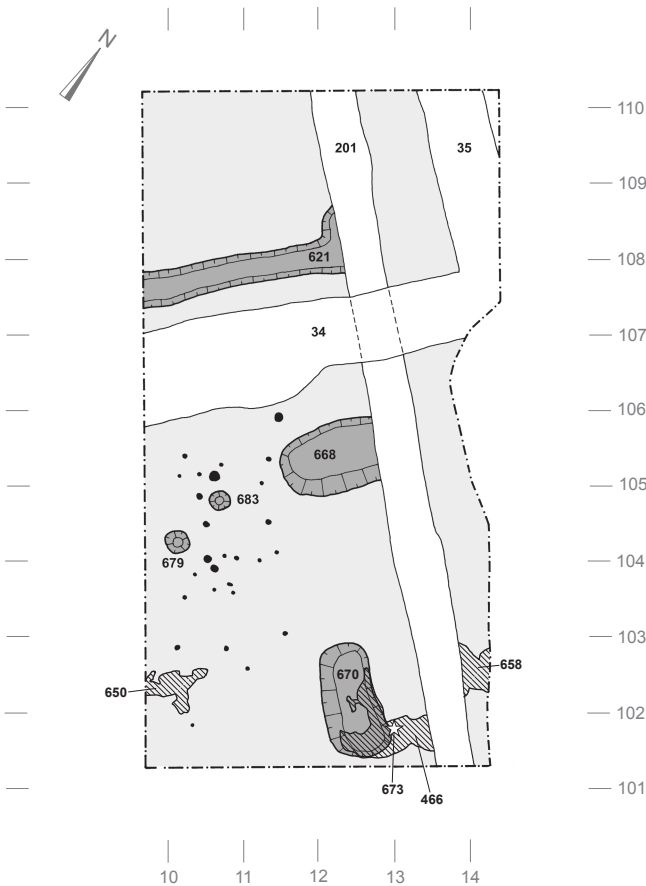
Abb. 12. Römerstrasse 173. * = Feuerstelle 673 aus Siedlungsperiode 2a unter Feuerstelle 466 aus Siedlungsperiode 3. Siedlungshorizont 2, Phase 2 und Siedlungshorizont 3. Übersichtsplan. M. 1:100.

Schon während oder kurz nach der Benützung der oben erwähnten Feuerstelle wurde das Gelände mit weiteren Planien ausgeebnet (Abb. 11, Pos. 361). Im Norden der Fläche wurde – wohl zur Entwässerung des Geländes – erneut ein Südwest-Nordost-gerichteter Graben (Abb. 11–12, Pos. 621) ausgehoben und in die Planieschichten

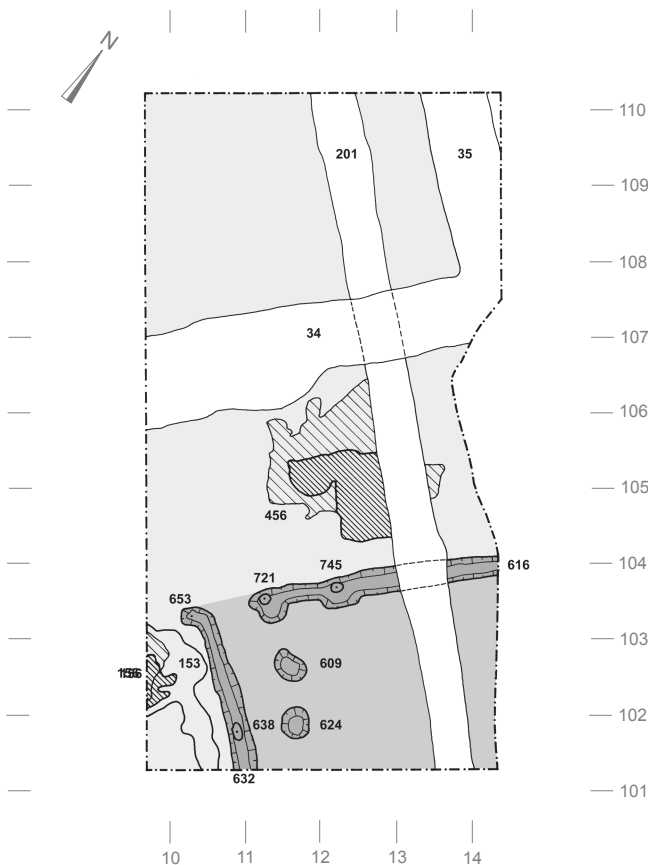
Abb. 15. Römerstrasse 173. Siedlungshorizont 4, Phasen 1–2. Übersichtsplan. M. 1:100.

Nach einer weiteren Planierung (Abb. 10, 13, 16, Pos. 415/604) des Geländes direkt über den Ascheschichten 100 und 101 der vorangegangenen Siedlungsphase wurde ein Gebäude mit zwei Phasen errichtet³¹. Es handelt sich dabei um den ältesten deutlich fassbaren Gebäudekomplex im Grabungsareal (Abb. 15).

Vom Gebäude aus Holz finden sich noch je ein Ost-West- und ein Nord-Süd-verlaufendes Wandgräbchen (Pos. 616, 632) mit den Eckpfosten 653 und 721, die einen etwa 0,8 m breiten Eingang aussparen. In den Wandgräbchen kann jeweils eine weitere Pfostengrube beobachtet werden (Pos. 638, 745). In der Verlängerung zur Pfostengrube 721 – mit einem jeweiligen Abstand von etwa 0,8 m und parallel zum Wandgräbchen 632 – liegen zwei weitere Pfostengruben (Pos. 609, 624). Sie bilden somit einen korridorähnlichen Zugang zum Innern des Raums. In diesen

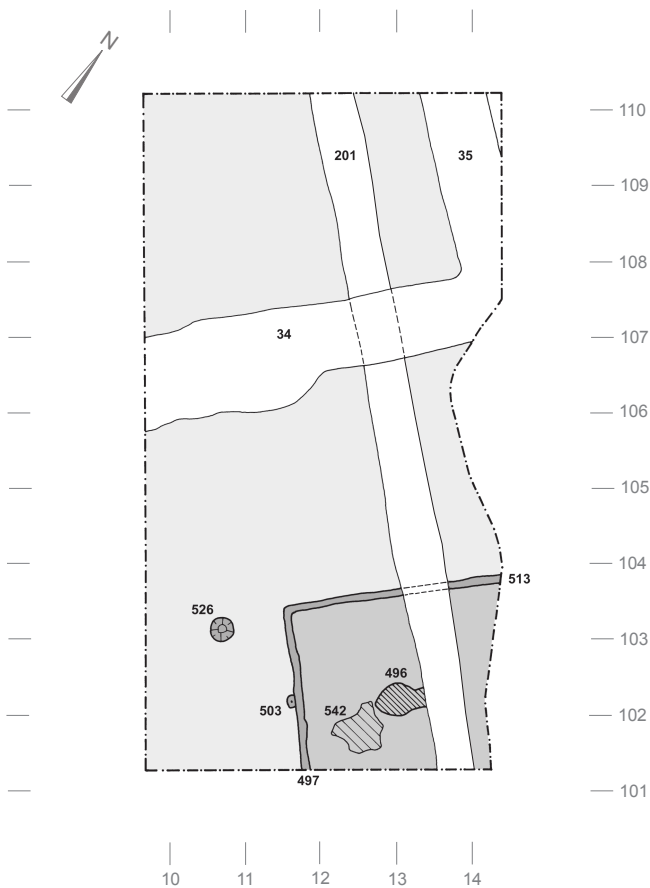
Abb. 17. Römerstrasse 173. Siedlungshorizont 5. Übersichtsplan. M. 1:100.

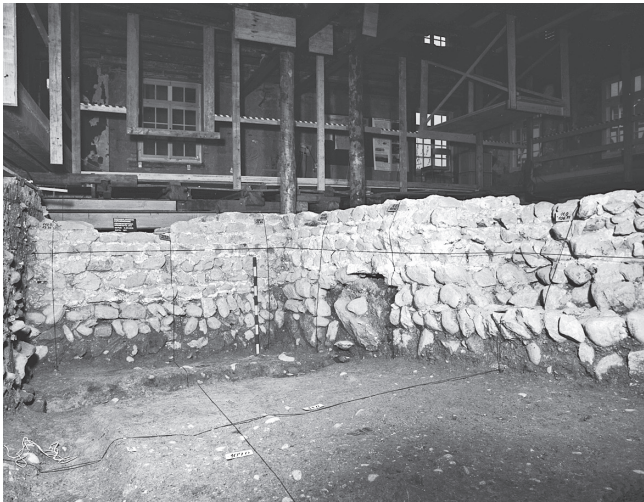
Abb. 20. Römerstrasse 173. Blick von Nordwesten auf die rechtwinklig zueinander stehenden Steinmauern.

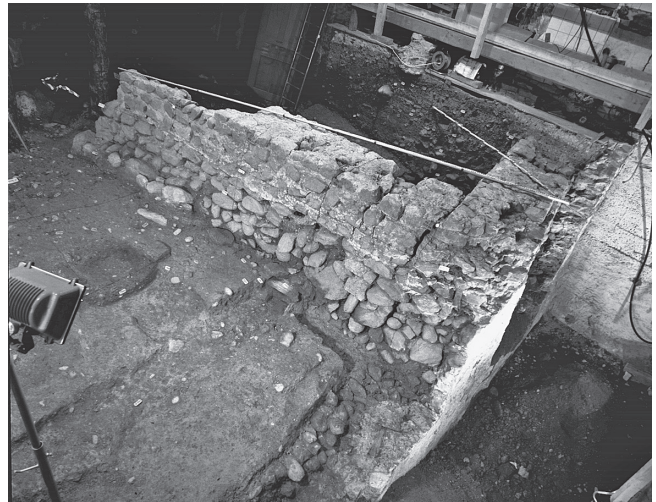
Abb. 22. Römerstrasse 173. Blick von Südosten auf Mauer 34 (links) mit Fundament 345 und Mauer 35 mit Fundament 411.

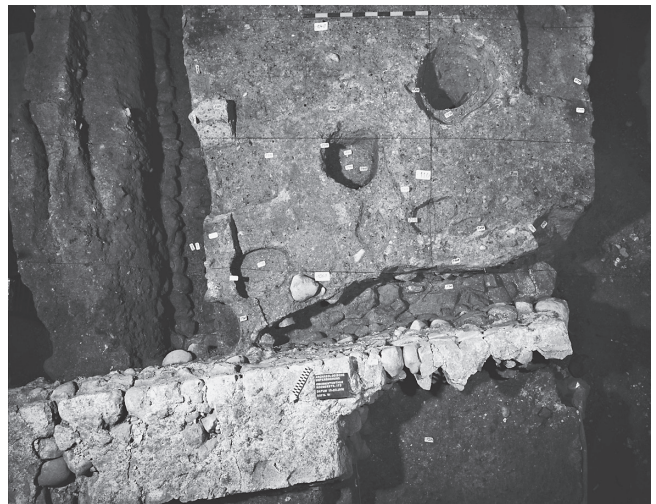
Abb. 23. Römerstrasse 173. Blick von oben auf Mauer 34 und den im südlichen Anschluss verbreiterten Fundamentgraben mit den Fundamentsteinen.

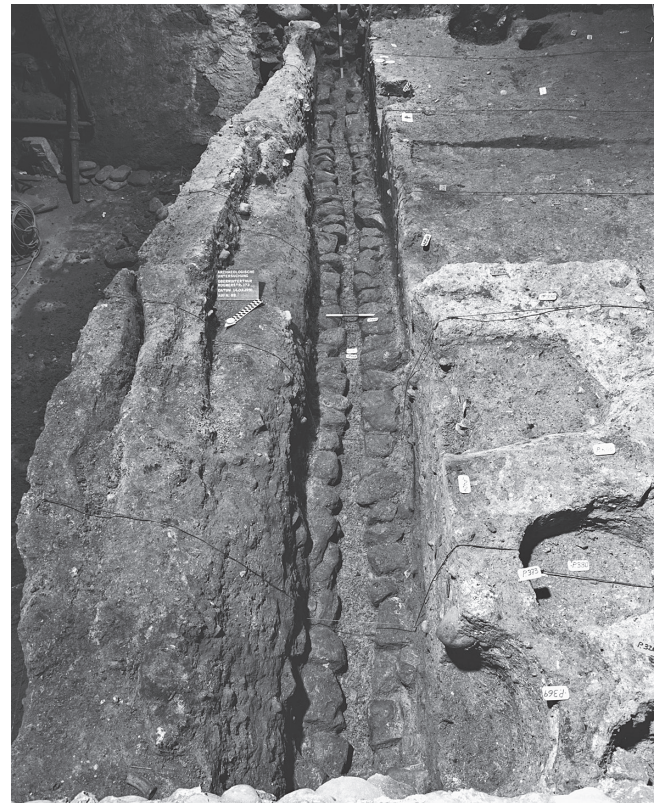
Abb. 29. Römerstrasse 173. Blick von Norden auf den Wasserkanal 201. Sichtbar sind die einlagigen Kanalwangen.

wurde durch sämtliche Schichten hindurch abgetieft, wobei es sich bei der jüngsten erhaltenen Schicht nördlich von Mauer 34 um die Planie 171 und südlich von Mauer 34 um die Benutzung 306 aus Siedlungshorizont 6 (Phase 5) handelt. Die enorme Tiefe kann vielleicht mit dem notwendigen Gefälle erklärt werden. Das Niveau des Kanals sinkt gegen Süden hin auf einer Länge von 10 m etwa 12 cm ab, was einem Gefälle von 12% entspricht. Der Kanal war nicht abgedichtet, das Wasser konnte also in die Umgebung abfließen. Sein Inneres weist eine Querschnittfläche von maximal 20 x 15 cm auf, weshalb kaum eine sehr grosse Wassermenge durchfloss. Das Kanalinnere ist mit eingeschwemmtem Material verfüllt. Zwischen diesem Schwemmmaterial und den Deckplatten besteht ein Hohlraum von etwa 2–4 cm. Da im Kanalinnern Verschmutzungsablagerungen fehlen, ist eine Funktion als Abwasserkanal wohl auszuschliessen. In Frage käme eine Drainage zur Entwässerung des Geländes⁶⁰. Über den Deckplatten befindet sich eine Steinpackung aus bis zu drei Lagen mit Sand-, Kalk- und Tuffbruchsteinen sowie Ziegelfragmenten (Abb. 16, 27). Über der Kanalkonstruktion liegt eine massive, bis zu 1,3 m hohe Verfüllung aus vielen verschiedenen Schichten (Abb. 18). In der unteren Grabenhälfte haben diese eine lehmig-sandige Konsistenz mit Kieseln und vereinzelt grösseren Steinen sowie etwas Bauschutt (Abb. 18, Pos. 334). Der Anteil an Bauschutt in den oberen Einfüllschichten ist sehr gross (Abb. 18, Pos. 49, 264, 297). Dazu gehören viele Ziegel und Bausteine, aber auch Mörtel, Verputz und verkohlte Holzbretter. Zwei ähnlich konstruierte Kanäle finden sich in Oberwinterthur unter anderem an der Römerstrasse 177a und an der Römerstrasse 227/229⁶¹.

Leider kann der Dokumentation nicht entnommen werden, wie lange das Steingebäude Bestand hatte. Ebenso lässt sich ein direkter Zusammenhang zwischen dem Steingebäude und dem Wasserkanal, der wohl rund 100 Jahre später errichtet wurde, nicht nachweisen. Ein solcher ist jedoch anzunehmen. Der Bauhorizont des Wasserkanals und eine dazugehörige Benutzungsschicht sind nicht bekannt. Die Tatsache, dass bei der Errichtung des Kanals nur das Fundament und nicht die ganze Mauer 34 durchbrochen wurde, könnte darauf hinweisen, dass der Kanal zur

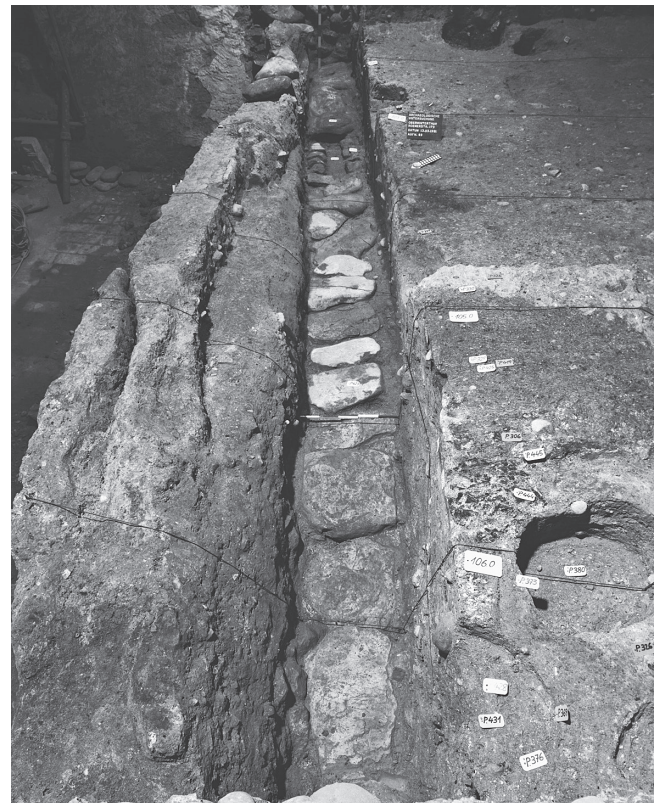
Abb. 30. Römerstrasse 173. Blick von Norden auf den Wasserkanal 201 mit den grossen, flachen Abdeckplatten.

Entwässerung während der Benutzungszeit des Gebäudes angelegt wurde. Dann wären die obersten, mit Bauschutt angereicherten Verfüllschichten möglicherweise als Zerstörungshorizont zum Steingebäude zu betrachten, die sich wegen der Schichtsenkung innerhalb des Kanals erhalten hatten, während sie im restlichen Areal durch jüngere Eingriffe abgetragen wurden. Planie 303, die mit Siedlungshorizont 8 in Verbindung gebracht wird, überdeckt den Kanal und dessen oberste Verfüllung.

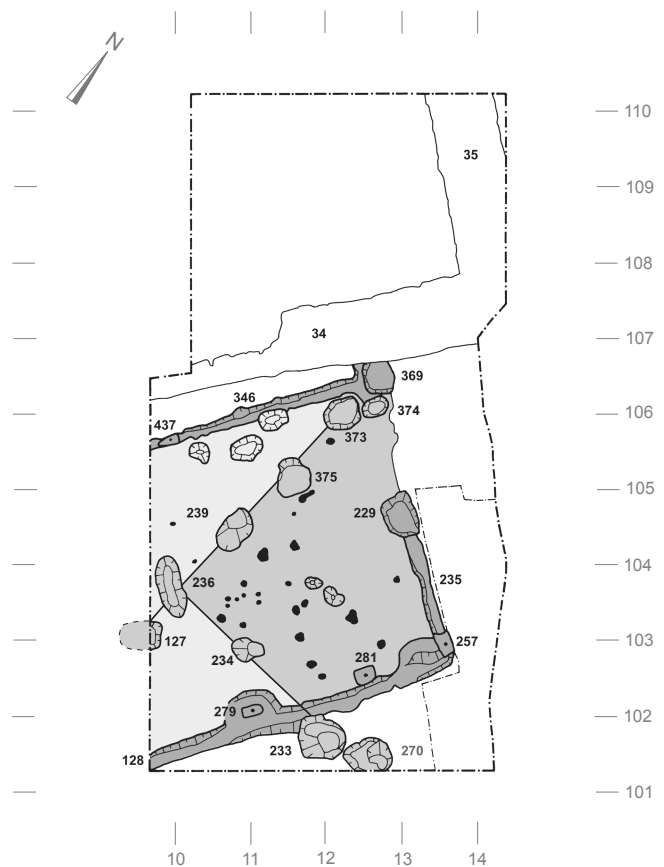
Abb. 31. Römerstrasse 173. Siedlungshorizont 8. Übersichtsplan zu Holzbau 1 (dunkel) und Holzbau 2 (hell). M. 1:100.

Holzbau 1 (Abb. 31). Drei in die Planie 303 (Abb. 16) eingetiefe Gräbchen (Pos. 128, 235, 346⁶²) verlaufen etwa parallel zu den römischen Mauern 34 und 35. Die Breite des Gebäudes misst 4 m; die Länge konnte nur auf rund 4,3 m erfasst werden. Die westliche Hälfte ging durch den neuzeitlichen Kellerbau im Restaurant Rössli verloren, was die Rekonstruktion der Gesamtläche verunmöglicht. Mächtige Gruben, die zur Aufnahme von grossen, tragenden Pfosten gedacht waren, finden sich in den Ecken (Pos. 257, 369) und in bestimmten Abständen auch an den Seiten (Pos. 229, 279, 437). An der Schmalseite misst der Abstand rund 2 m, an den Langseiten etwa 3 m. Grube 236 zeigt deutlich zwei Pfostenegative. Ob in der nördlichen Vertiefung ein Mittelpfosten stand, der genau in der Verlängerung des Firstpfostens 229 als Stütze des Dachfirsts gedient hätte, kann nur vermutet werden. Der Abstand zwischen den beiden Pfosten würde in etwa jenem der Wandpfosten der Längsseiten entsprechen. Mit einer Stützenreihe in der Mittelachse hätten wir ein zweischiffiges Gebäude vor uns. Das Fehlen eines Gräbchens zwischen den Wandpfosten 229 und 369 erweckt den Eindruck eines 1 m breiten Zugangs zum Innern des Gebäudes, wobei Pfostengrube 374 durchaus als Verankerung der Türe gedient haben könnte. In den Gräbchen dürften Schwellbalken gelegen haben. Somit handelte es sich möglicherweise um einen in Schwellriegeltechnik konstruierten Pfostenbau. Kleine Pfosten im Innern des Gebäudes sind wahrscheinlich im Zusammenhang mit einer Innenraumgestaltung und Möblierung zu sehen. Es gilt jedoch festzuhalten, dass nicht geklärt werden kann, zu welcher der beiden Holzbauten die Pfosten gehört hatten. Mit Pos. 133 konnte eine auf Planie 303 liegende Benutzungsschicht gefasst werden (Abb. 16). Sie dürfte während der Benutzungszeit des ersten Holzbaus entstanden sein. Die Orientierung des Holzbaus an den Mauern 34 und 35 aus Siedlungshorizont 6 zeigt, dass diese sichtbar gewesen sein müssen. Inwiefern die römischen Ruinen in die hochmittel-

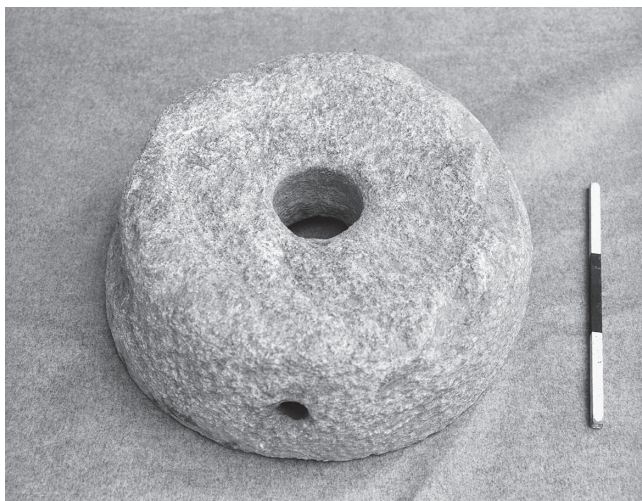
Abb. 33. Römerstrasse 173. Läufer einer Mühle. Aus der Verfüllung (Siedlungshorizont 2a) von Graben 366.

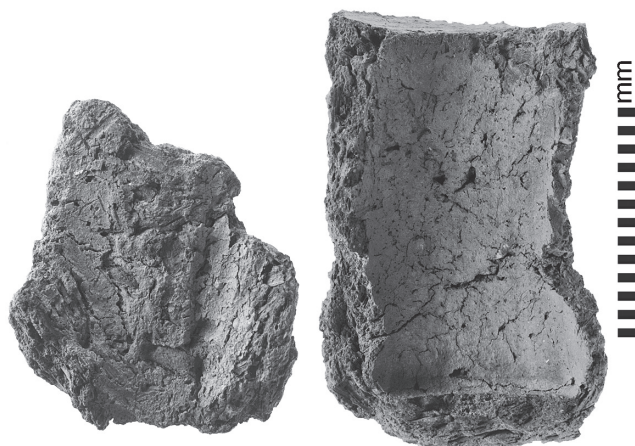
Abb. 35. Römerstrasse 173. Fragmente von Gussformen der Buntmetallverarbeitung. Kat. 256 und 258.

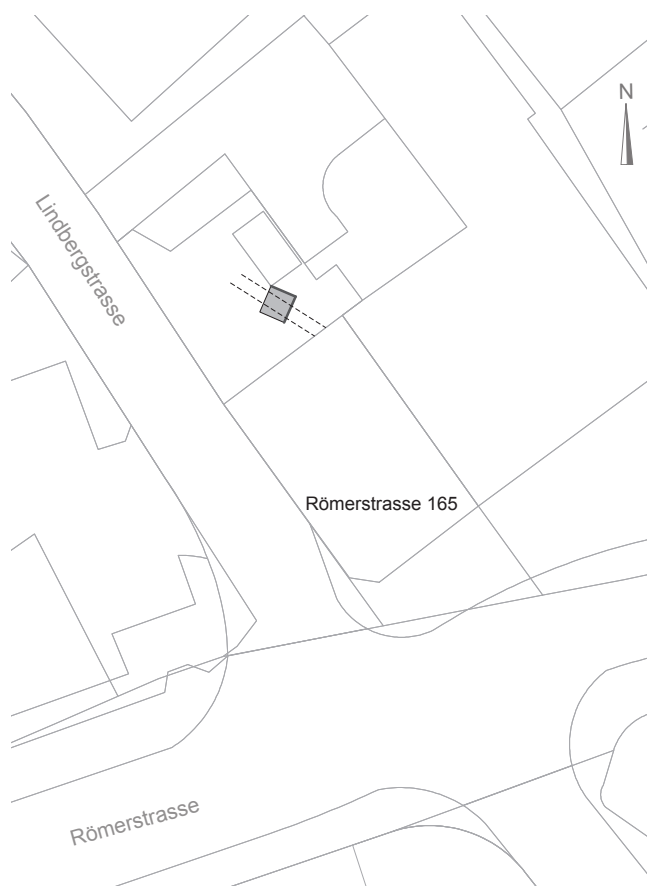
Abb. 37. Römerstrasse 165. Lage der Parzelle und Grundriss des Sickerschachts (grau gerastert). In der Fläche eingetragen sind die Profile sowie gestrichelt der Verlauf der im Profil beobachteten Mauer. M. 1:400.

Obwohl die Kantonsarchäologie Auflagen verfügt hatte, richtete ein unerlaubter Bodeneingriff bei Umgebungsarbeiten und dem Aushub eines Sickerschachts unwiederbringlichen Schaden am archäologischen Gut an (Abb. 37). Wir versuchten, das Bestmögliche aus der Situation heraus-

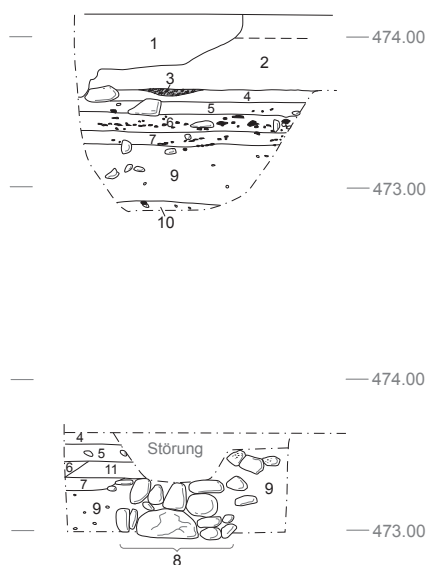
Abb. 38. Römerstrasse 165. Nordost- und Südostprofil im Sickerschacht. M. 1:50.

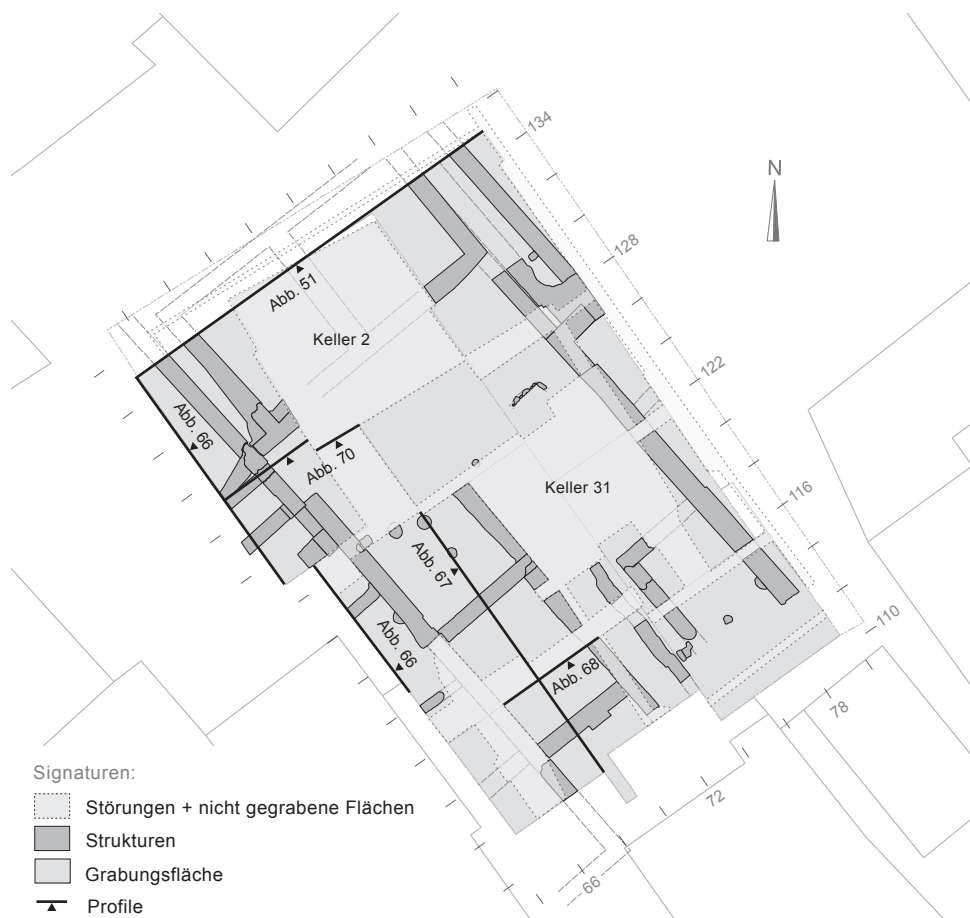
Abb. 41. Römerstrasse 169a. Übersicht der Ausgrabung mit den Hauptstrukturen und den nachrömischen Störungen. M. 1:300.

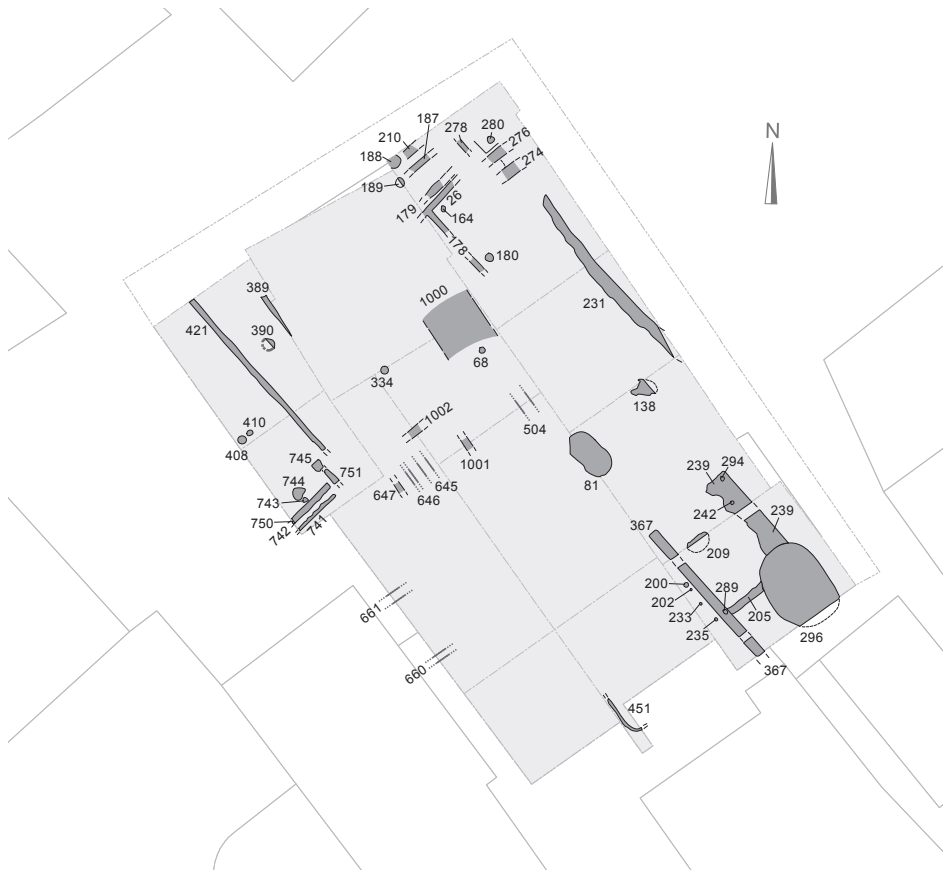
Abb. 43. Römerstrasse 169a. Siedlungshorizont 1 (1. H. 1. Jh. n.Chr.). Gesamtplan der Strukturen. M. 1:300.

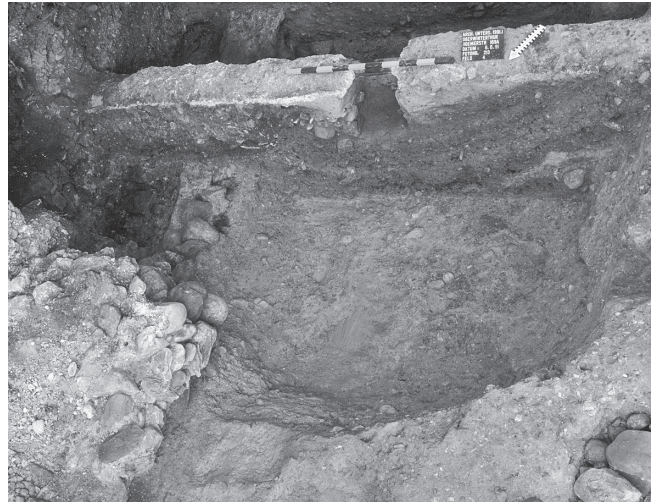
Abb. 44. Römerstrasse 169a. Siedlungshorizont 1. Nördliche Hälfte von Grube Pos. 296 nach der Ausgrabung, im Hintergrund eine moderne Leitung.

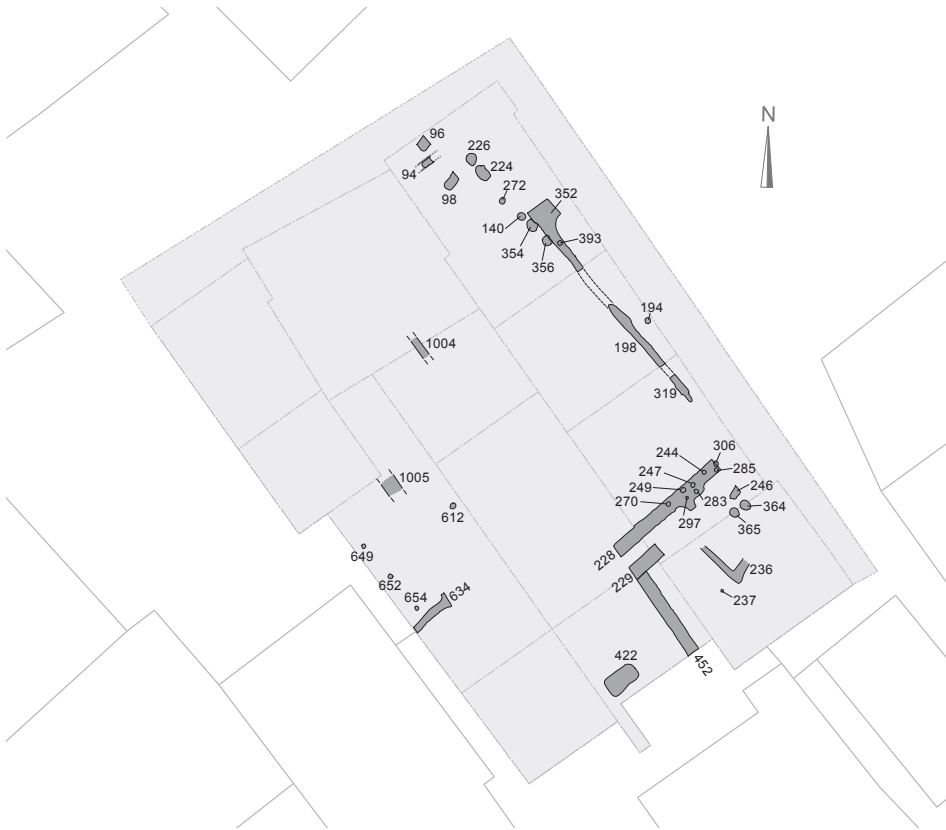
Abb. 47. Römerstrasse 169a. Siedlungshorizont 2 (2. H. 1. Jh. n.Chr.). Gesamtplan der Strukturen. M. 1:300.

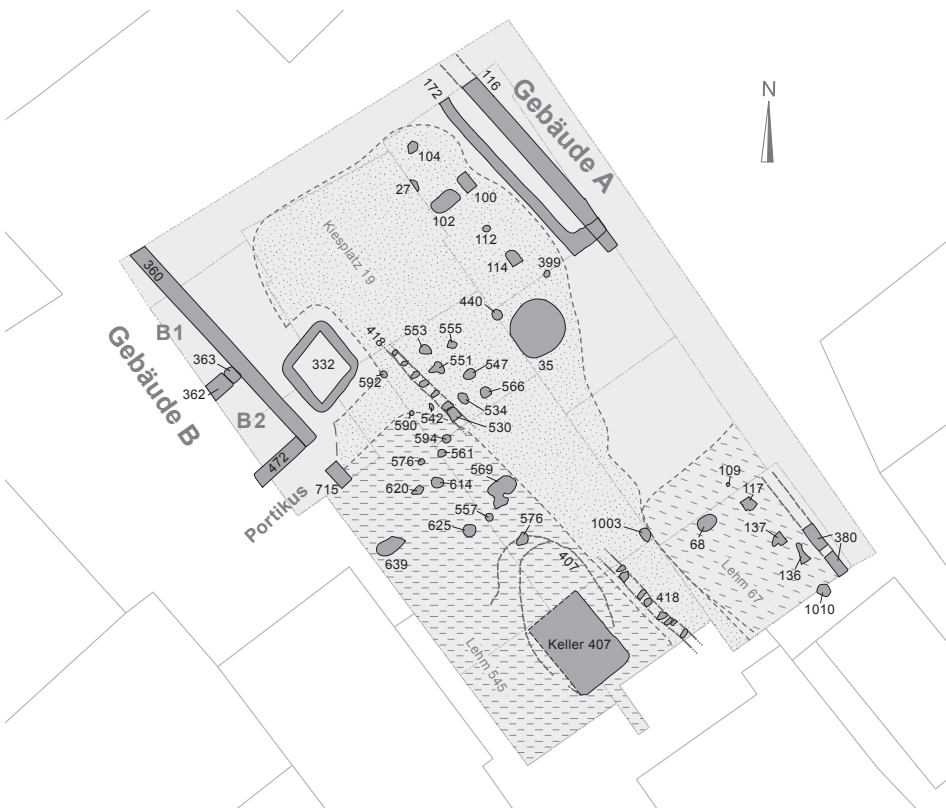
Abb. 48. Römerstrasse 169a. Siedlungshorizont 3 (Ende 1. Jh. bis erstes Jahrzehnt 2. Jh. n.Chr.). Gesamtplan der Strukturen. M. 1:300.

Zu Beginn von SH 3 wurden die grösseren Steingebäude A und B errichtet, die nur zu einem Bruchteil innerhalb der erforschten Fläche liegen (Abb. 48). Unsere Kenntnis dieser Bauten bleibt dementsprechend lückenhaft. Die Anlagen grenzen im Westen und Osten an einen zentralen Kiesplatz Pos. 19, den ein durch flache Steinplatten markierter Fussweg Pos. 418 durchquert. Direkt am Platz, bzw. in einem möglichen Unterstand an dessen Westrand, befinden sich die Latrine Pos. 332 und der Keller Pos. 407.

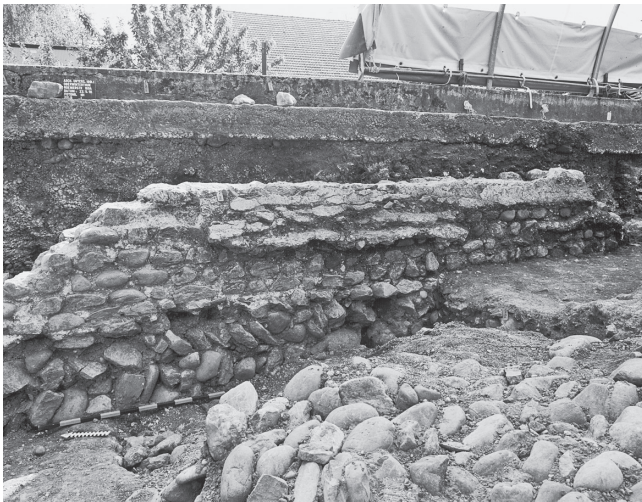
Abb. 49. Römerstrasse 169a. Siedlungshorizont 3. Gebäude A. Ansicht der Westwand Pos. 116 von aussen, mit dickem Terrazzoverputz (Fundament und Aufgehendes).

Das Fundament von Mauer Pos. 116 wurde mit einer Breite von etwa 80–85 cm in den gewachsenen Boden eingetieft und besteht aus fünf trocken gesetzten Bollen- und Bruchsteinlagen im Fischgrätmuster (Abb. 49, 51). Darüber folgt das aufgehende Mauerwerk aus fünf Reihen von Läufern, die mit einem harten, weissen Mörtel verbunden sind. Oberhalb eines beidseitig 7–8 cm tiefen Absatzes sind noch zwei Lagen mit einer Breite von ca. 60 cm erhalten. Auf der Ostseite der Mauer zählen zu den verwendeten Baumaterialien auch einige Sandsteine mit Brandspuren. Auf der Aussenseite des Gebäudes haftet oberhalb des Mauerabsatzes ein dicker Ziegelpulvermörtel (*opus signinum*) Pos. 117, der teilweise wohl noch in feuchtem Zustand über den Absatz herabgeglitten war. Der Verputz selbst ist feinkörnig und mit Ziegelschrot durchsetzt und bekam zur Verstärkung Keramikfragmente beigemischt.

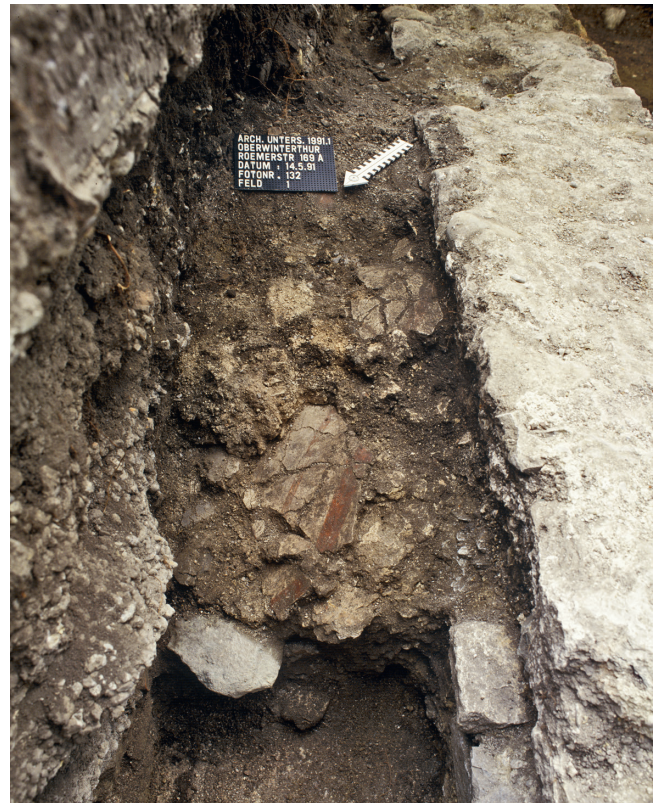
Abb. 50. Römerstrasse 169a. Siedlungshorizont 3. Gebäude A. In der Zerstörungsschicht Pos. 152 liegende bemalte Verputzfragmente.

Auch die Ostseite der Mauer – d. h. die Innenwand – war ursprünglich in Pietra-Rasa-Technik verputzt, wobei der Mörtel zwischen den Steinen verstrichen wurde, ohne die Steinköpfe zu decken. Grössere Teile der Wanddekorationen befinden sich jedoch nicht mehr in situ, sondern in Sturzlage in der an die Mauer anschliessenden Zerstörungsschicht (Abb. 50; vgl. unten, Kap. IV.4.1).

L'ensemble pictural découvert le plus complet provient de la couche de destruction Pos. 152 à l'intérieur du bâtiment A (v. chap. IV.2.3.1; fig. 50, 52), dont il devait vraisemblablement revêtir le parement intérieur du mur Pos. 116, sans doute au rez-de-chaussée²⁸⁴. Ce décor ne semble pas contemporain de l'édification du bâtiment: il a probablement dû être réalisé lors d'un réaménagement ou un rafraîchissement de celui-ci. L'enduit support du décor – en latin *tectorium* – fait de quatre à cinq couches de mortiers (v. chap. VII.7.3) présente deux constitutions, l'une fait de mortiers de sable et chaux uniquement, de couleur gris-blanc, l'autre de mortiers mêlés de terre, leur donnant une couleur beige, en particulier pour la couche d'accrochage

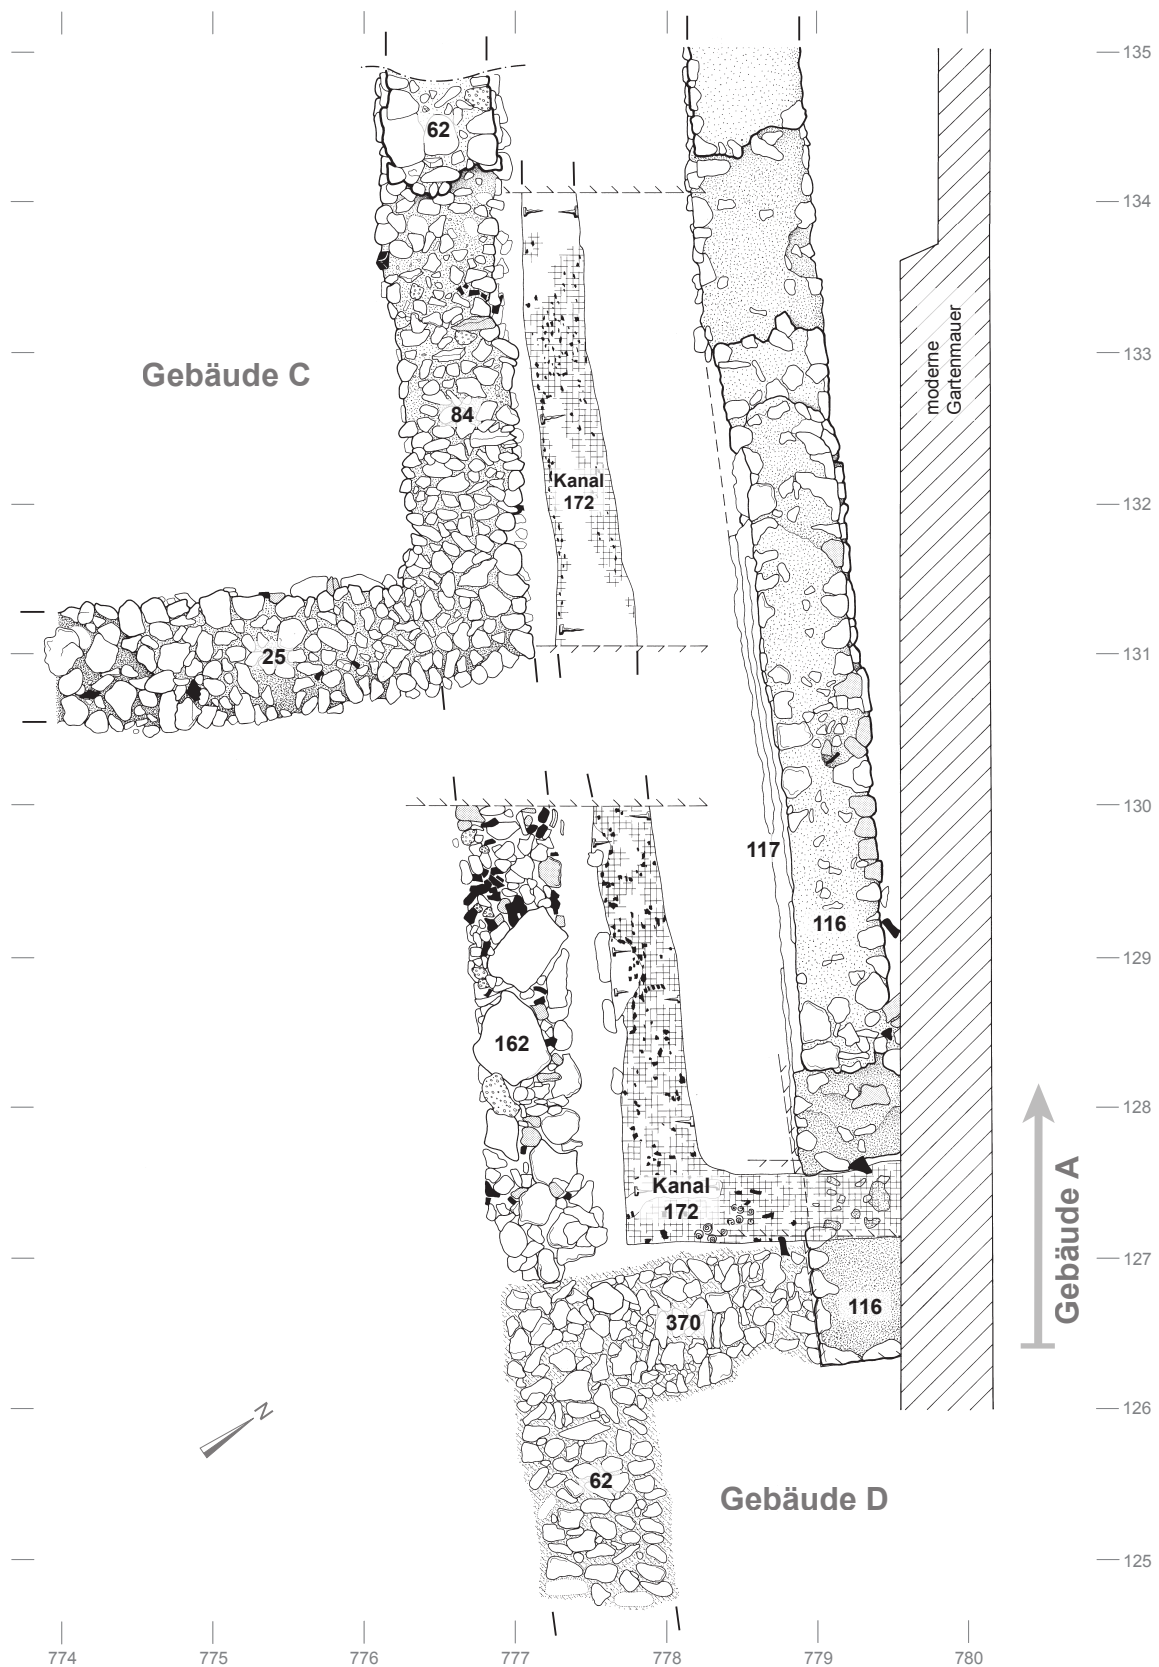
Abb. 52. Römischer Straße 169a. Detailplan von Gebäude A und den umliegenden Strukturen aus den Siedlungshorizonten 3–5. M. 1:50.

Mit der Errichtung des Gebäudes ist die Bauschicht Pos. 11/54 aus Mörtelschutt, Tuff- und Ziegelbrocken zu verbinden (Abb. 51, Pos. 11). Besonders im Bereich westlich der Mauerecke enthält sie mehr Ziegelbruchstücke. Auf dem Bauniveau befinden sich parallel zur Mauer und in einem Abstand von etwa 30–40 cm westlich davon mehrere flache Sandsteinplatten. Zwei davon liegen 4 m auseinander, und im Zwischenraum ist eine etwa 20 cm breite und 2 m lange Holzkohlekonzentration zu erkennen. Es ist nicht auszuschliessen, dass es sich dabei um Reste eines hölzernen Gerüsts handelt, das zur Errichtung des ursprünglich wohl mehrgeschossigen Bauwerkes gedient hatte²¹⁴. Zu bemerken ist aber auch, dass diese Spuren direkt unterhalb eines der Wand entlang fliessenden Holzkanals Pos. 172 zu finden sind (s. unten) und deshalb vielleicht eher mit dieser Struktur in Verbindung stehen (Abb. 52).

Kanal Pos. 172. Südwestlich der Mauer Pos. 116 und parallel dazu verläuft in Nordwest-Südost-Richtung der 40 cm breite Holzkanal Pos. 172, der im Südosten im rechten Winkel nach Nordosten umbiegt und dort die Mauer durchstösst (Abb. 51–52). Da der Durchbruch genau auf der Höhe des Übergangs vom Fundament zum aufgehenden Mauerwerk erfolgt, liegt der Schluss nahe, dass es sich um eine mit dem Gebäude gleichzeitig bestehende Struk-

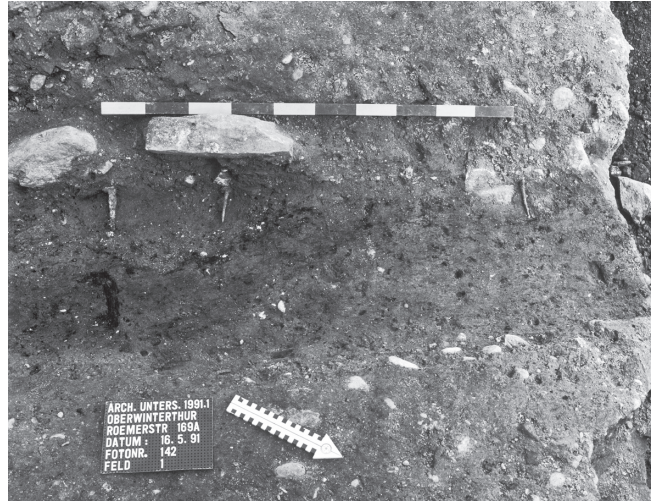
Abb. 54. Römerstrasse 169a. Siedlungshorizont 3. Kanal 172. Detail der Westwand mit Nägeln in situ und Keilsteinen zur Verstärkung.

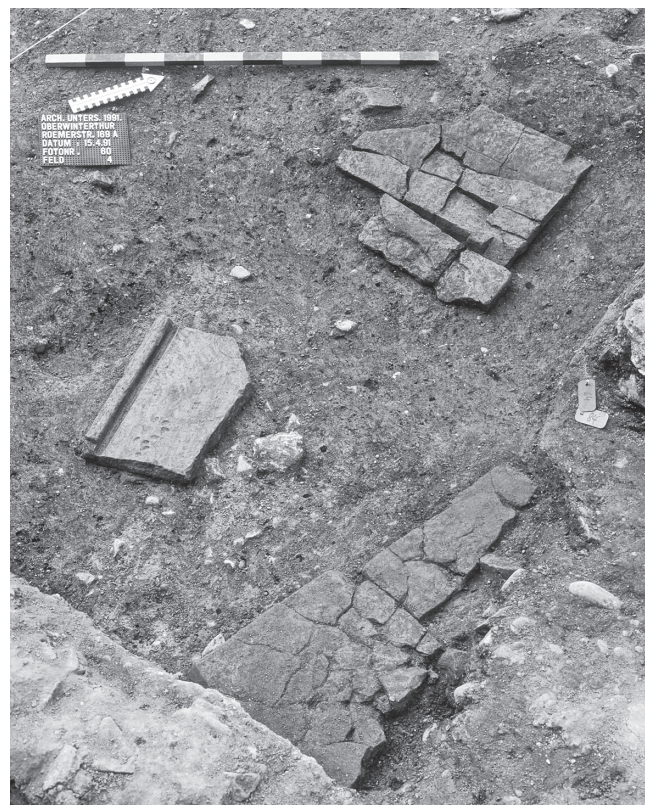
Abb. 56. Römerstrasse 169a. Siedlungshorizont 3. Herdstellen in der SW-Ecke der Ausgrabung, Ansicht von Westen. Im Vordergrund Struktur Pos. 136 und hinten rechts Pos. 137, am linken Bildrand aus den Herdstellen herausgerissener Leistenziegel mit Hundepfotenabdrücken.

sind durch die Einwirkung des Herdfeuers verfärbt und stark fragmentiert. Die Feuerstellen auf Leistenziegeln gehören zu einem im 1. Jh. n.Chr. verbreiteten, einfachen Typ von Herdstellen, der nicht nur in Oberwinterthur, sondern auch in anderen Vici mehrfach bezeugt ist²²⁷. Eine Feuerstelle auf Leistenziegeln, die analog zu unserer Struktur Pos. 136 quer zum Grundriss und in einer Raumecke liegt, ist in Haus II von Baden belegt²²⁸. Die gleiche Anordnung ist ebenfalls von Bau 25 in der *pars urbana* von Neftenbach bekannt. Dort wurden die Strukturen 25c.1 und 25c.5 allerdings nur mit Vorsicht als Herdstellen gedeutet, da in ihrer Umgebung keinerlei Brandspuren vorzufinden waren. Man interpretierte beide symmetrisch im Gebäude angelegten Strukturen vielmehr als Unterlage für unbestimmte Gegenstände²²⁹.

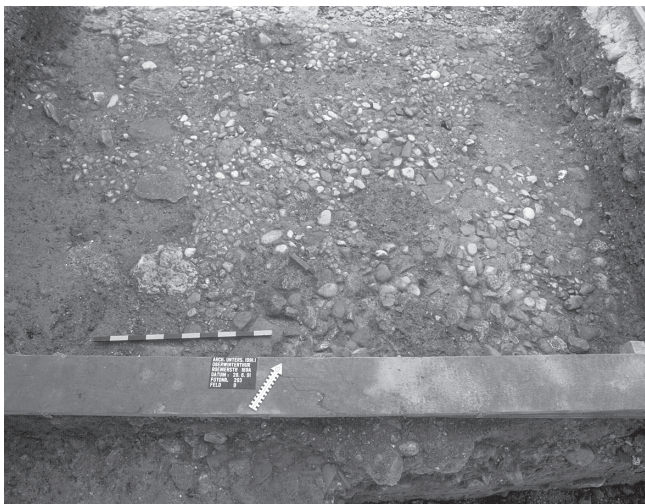
Abb. 58. Römerstrasse 169a. Siedlungshorizont 3. Kiesplatz Pos. 19. Stark beschädigte Kiesfläche mit Steinplattenreihe Pos. 418 links und Pfostenreihe im zentralen Teil.

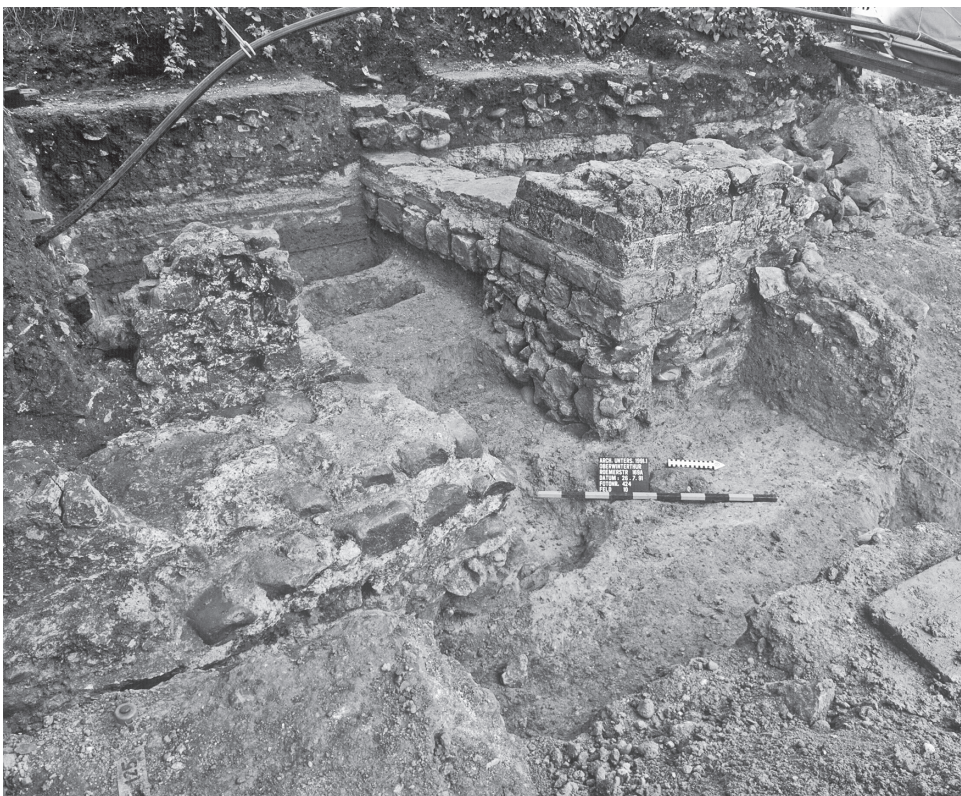
Abb. 59. Römerstrasse 169a. Siedlungshorizont 3. Gebäude B, erste Bauphase. Ansicht der SO-Gebäudeecke, links der bis zu 60 cm hoch erhaltene Pfeiler Pos. 715. Davor Mauer Pos. 603 aus Siedlungshorizont 5.

Grundriss. Gebäude B bestand in seiner ursprünglichen Gestalt aus einem nach Süden orientierten, mindestens zweiräumigen Bau mit breiter Schwelle und vorgelagerter Portikus (Abb. 48, 51 am linken Rand, 59–66). Von dieser ist im Grundriss nur noch der südöstliche Eckpfeiler Pos. 715 feststellbar. Das Gebäude ist mind. 10,5 m breit. Die östliche Aussenwand Pos. 360 steht auf einem 65 cm breiten Fundament aus fünf Lagen Bollensteinen (Abb. 60–61). Das aufgehende Mauerwerk wurde mehrheitlich aus sorgfältig behauenen Kalksteinquadern errichtet. Die Ecke besteht oberhalb des Mauerabsatzes aus Tuffsteinen. Auf der Aussenseite ist Fugenstrich erkennbar, einzelne Kalksteinquader tragen Brandspuren.

terthur kann sie jedoch mangels Steinbauten nur vereinzelt nachgewiesen werden. So wurden bei Gebäude A an der Römerstrasse 177a²⁶² und beim sogenannten Bad auf dem Kirchhügel²⁶³ Ecken aus Sandsteinquadern festgestellt. Ecken aus Tuffsteinquadern wie bei Gebäude B treten in der römischen Architektur der Nordostschweiz z.B. beim Tempel I von Dietikon auf (Abb. 59–61)²⁶⁴.

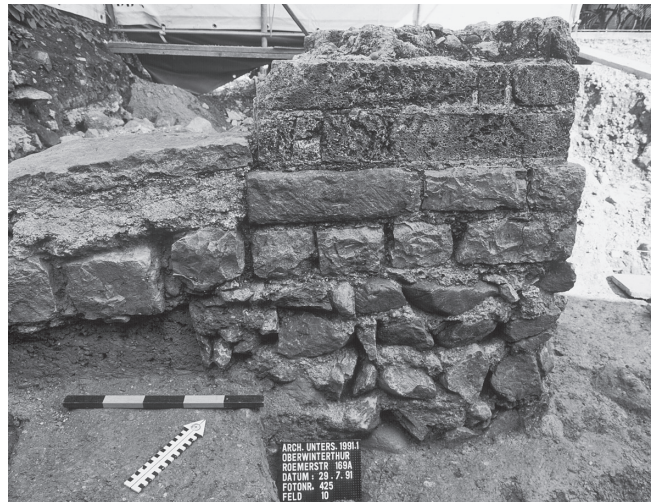
Abb. 61. Römerstrasse 169a. Siedlungshorizont 3. Gebäude B, erste Bauphase. Detail der SO-Gebäudeecke aus Tuffsteinquadern von Süden und Anschluss zur Schwelle Pos. 472.
