Zürcher Archäologie

Heft 33

Markus Roth, Rosanna Janke Forschungen im Zentrum des Vicus Vitodurum

Ausgrabungen an der Römerstrasse 169a und
173 sowie andere kleine Untersuchungen

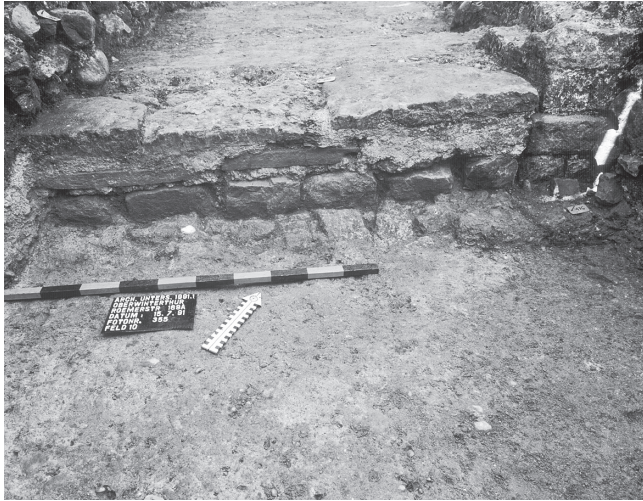
Abb. 63. Römerstrasse 169a. Siedlungshorizont 3. Gebäude B, erste Bauphase. Detail der dreiteilig aufgebauten Schwelle Pos. 472. Im Vordergrund Portikusbereich mit Mörtelboden Pos. 493, im Hintergrund Raum B2 mit Mörtelboden Pos. 358.

Die zuoberst liegenden, einseitig begradigten, grossen Sandsteinplatten des Gehniveaus sind auf die Flucht der Fassade ausgerichtet. Die dem Raum zugewandte Seite ist mit kleineren Sandsteinbrocken ausgefüllt, ohne einen geraden Abschluss zu bilden. Der erste Mörtelboden Pos. 358 im Raum B2 folgt der unregelmässigen Kontur dieser Plattenabschlüsse. Die einseitig stabilere Bauweise der Schwelle ist vermutlich mit dem ursprünglichen Niveauunterschied zwischen den Mörtelböden im Portikusbereich und in Raum B2 zu erklären. Im inneren Winkel der Mauerecke ist das Fundament der Mauer Pos. 360 deutlich breiter (Abb. 62, 64). Da bei den Schwellensteinen und in der Mauerwange Spuren eines Türpfostens fehlen, ist anzunehmen, dass dieser im Mauerwinkel in den Mörtelboden eingelassen war und auf dem Fundamentsockel Pos. 473 ruhte, d.h. etwa 30 cm unter die OK des Mörtelbodens reichte. Dafür spricht an dieser Stelle auch eine rechteckige Aussparung im Boden.

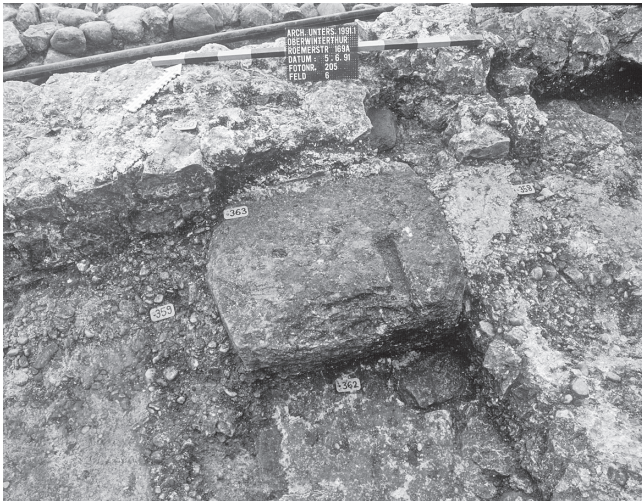
Abb. 65. Römerstrasse 169a. Siedlungshorizont 3. Gebäude B, erste Bauphase. Detail der Türschwelle Pos. 362 zwischen Raum B1 und B2 und des rechteckigen Quaders Pos. 363 mit Nut. Zwischen der Wand und dem Quader sind im Mörtel die Abdrücke eines möglichen hölzernen Türrahmens sichtbar.

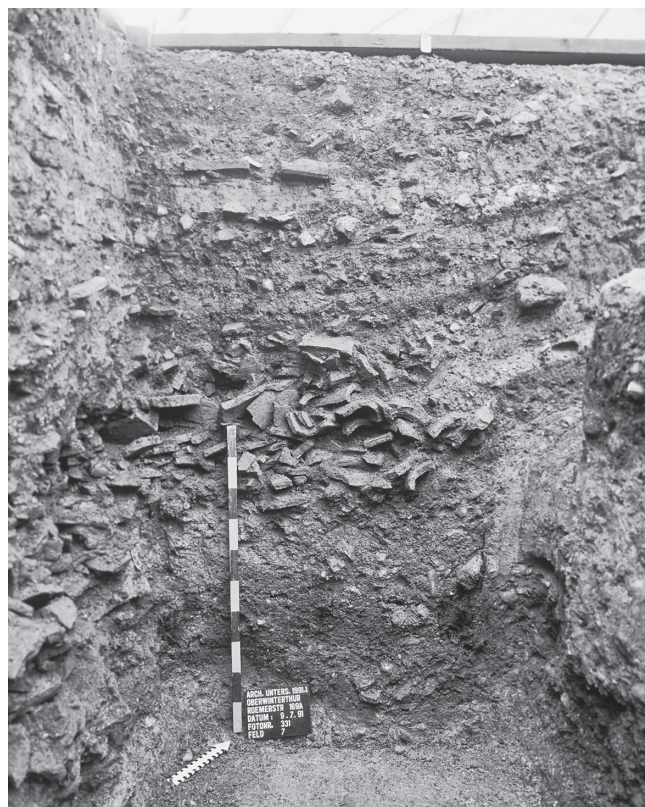
Abb. 69. Römerstrasse 169a. Siedlungshorizont 3. Keller Pos. 407. Profil durch die Grube. Gut sichtbar ist die Ziegellage aus dem Dachversturz.

Wie die verkohlten Bretterfragmente aus dem Verschalungsboden zeigen, zerstörte vermutlich ein Brand den Keller. Danach diente die Grube zum Entsorgen grosser Bauschuttmengen. Zuoberst wurde sie auf einer Dicke von 60 cm mit Material aus einem Dachversturz Pos. 425 mit unzähligen Ziegelfragmenten und viel Holzkohle aufgefüllt (Abb. 69). Darüber folgt das Schichtpaket Pos. 411 und zum Schluss die Planie Pos. 516.

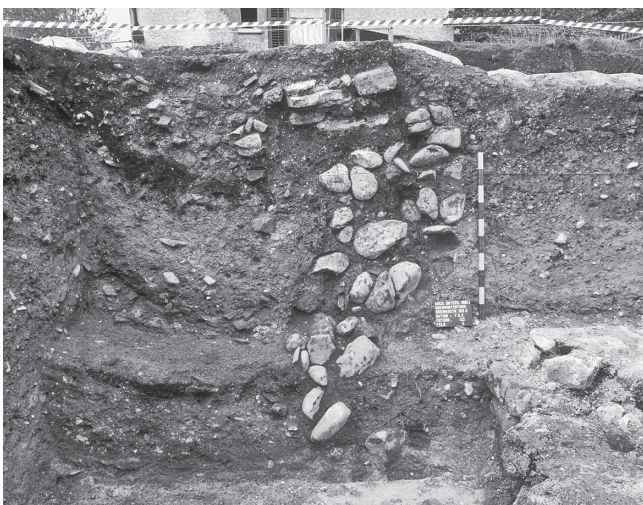
Abb. 71. Römerstrasse 169a. Siedlungshorizonte 3–5. Latrine Pos. 332. Profilsicht von Osten. Auf der rechten Seite das abgerutschte Fundament der Südwand Pos. 254 von Gebäude C (SH 5).

in der früheren Latrine und musste wegen des Einsinkens der Verfüllschichten um einige Steinlagen verstärkt werden (s. unten; Abb. 71). Im Einfüllmaterial der Senke Pos. 282 befand sich ausser einer hadrianischen Münze Kat. 772 auch Sigillata aus Ostgallien Kat. 751–758 (vgl. Tab. 5, Kap. VII.1). Die Form Drag. 32 (Kat. 750) kommt in Oberwinterthur und in weiteren Fundstellen der Region in Fundzusammenhängen des späten 2. und des 3. Jh. vor²⁵⁵. Die bei einer nicht abgebildeten TS-Schale beobachtete Glasschlifftechnik weist ebenfalls ins 3. Jh.²⁵⁶ Das gleiche gilt für die Glanztongefässe, unter denen auch ein seltenes Exemplar mit Henkel und der Boden eines Bechers mit weisser Bemalung – möglicherweise ein Fragment eines Spruchbechers – zu erwähnen sind (Kat. 762–763). Es ist ferner auf das Fragment einer mit Rollstempel verzierten Tonne hinzuweisen, die aus der Produktion der Dorfstrasse 7 stammt²⁵⁷. Bei der Gebrauchskeramik sind Eschenzer Töpfe Kat. 766–767, die hier erstmals auftreten, und der Kochteller mit Farbauftrag innen und über dem Rand (Kat. 764) chronologisch relevant. Letzterer ist durch mehrere Exemplare aus der münzdatierten Brandschicht S 214 aus der 2. Hälfte des 3. Jh. an der Römerstrasse 177a vertreten²⁵⁸. Im gleichen Fundzusammenhang findet auch der sog. «rätische» Krug Kat. 769 mehrere Entsprechungen²⁵⁹.

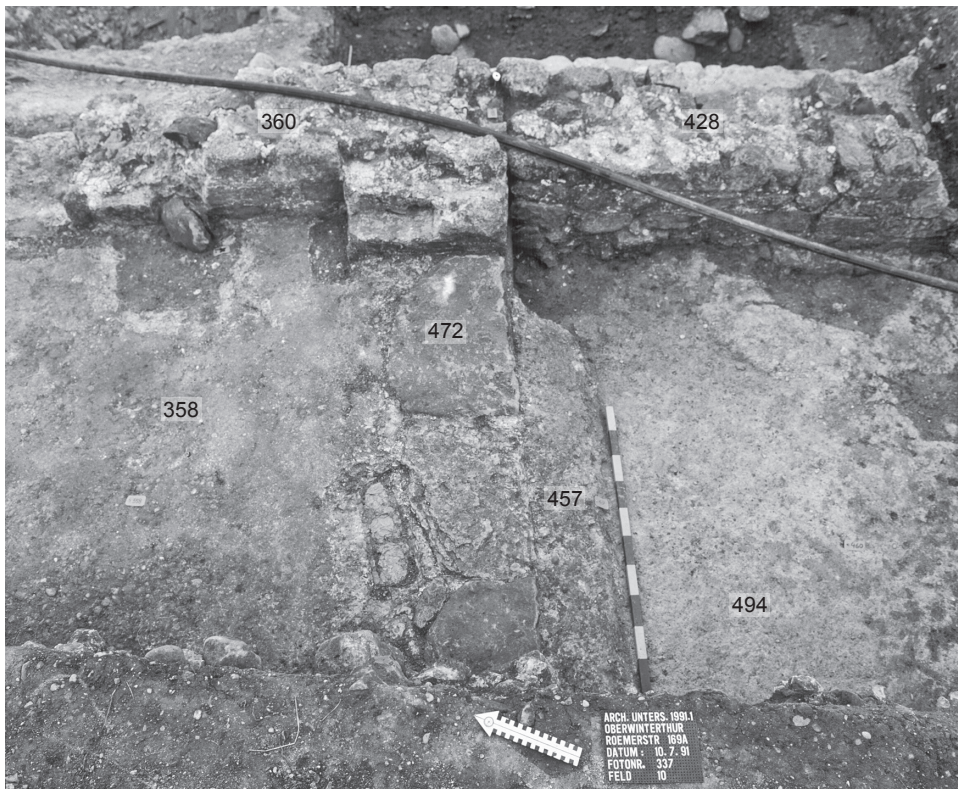
Abb. 74. Römerstrasse 169a. Siedlungshorizont 3a. Gebäude B, zweite Bauphase. Rechts Portikusbereich mit erneuertem Mörtelboden Pos. 494/460 und Mörtelkeil Pos. 457 an der Schwelle zu Raum B2, um den Niveauunterschied zu überbrücken. Im Hintergrund auf der rechten Seite die Mauer Pos. 428 aus Siedlungshorizont 5.

Diese Erneuerungsphase betrifft nur den Bodenbelag in der Portikus und im südlich daran angrenzenden Bereich. In der Portikus wurde ein zweiter Mörtelboden Pos. 460 eingezeichnet und der immer noch bestehende Niveauunterschied zwischen dem Boden und der Schwelle mit einem Mörtelkeil Pos. 457 überbrückt (Abb. 66, 74). Grund dafür war vermutlich die intensive Abnutzung des Fussbodens. Bei der Ausgrabung zeigte sich tatsächlich, dass der ursprüngliche Boden Pos. 493 mangels guter Auflager im Schwellenbereich Schaden erlitten hatte und die Tuffsubstruktion Pos. 496 zum Vorschein kam.

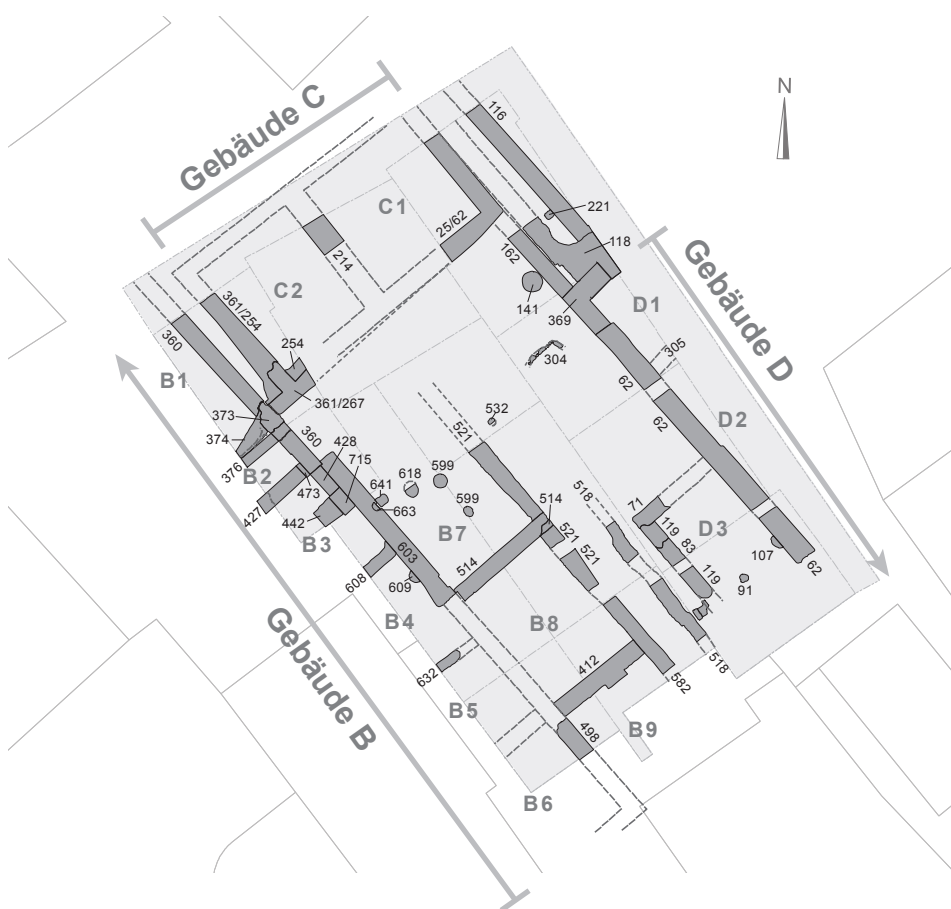
Abb. 76. Römerstrasse 169a. Siedlungshorizont 5 (3. Jh. n.Chr.). Gesamtplan der Strukturen. M. 1:300.

Steinsetzung Pos. 304. Die zahlreichen Störungen verhindern die stratigraphische Verknüpfung einer L-förmigen Steinsetzung mit den besprochenen Gebäuden (Abb. 76, 81). Die Konstruktion liegt im Bereich der Grube 35 aus dem dritten Siedlungshorizont und ist von Schicht Pos. 49 umgeben, dem Gehniveau ausserhalb der Gebäude C und D. Sie ist insbesondere im Bereich der Grube festzustellen, wo sich die Füllungen gesenkt hatten. Zu den verwendeten Materialien zählen ein halber Mühlstein sowie Tuffbrocken, Bruch- und Sandsteine, davon einer mit Brandrötung. Die innere Kante der Steinsetzung war sehr gerade ausgerichtet, was auf eine Funktion als Widerlager einer kleinen Holzkonstruktion hinweist.

Mauer Pos. 162. Seit einem unbestimmten Zeitpunkt verbindet der Mauerzug Pos. 162 die Nordwestecke von Gebäude D mit der Südwestecke von Gebäude C (Abb. 76, 78). Die Struktur ist deutlich schmäler als die Gebäudemauern und setzt sich aus Abbruchmaterialien zusammen. Die erhaltenen Teile erlauben es nicht zu entscheiden, ob es sich um eine Wand oder um einen Tordurchgang handelte. Aus der Umgebung des Pfostenlochs Pos. 96 unter dieser Mauer stammt ein Fundkomplex mit römischer

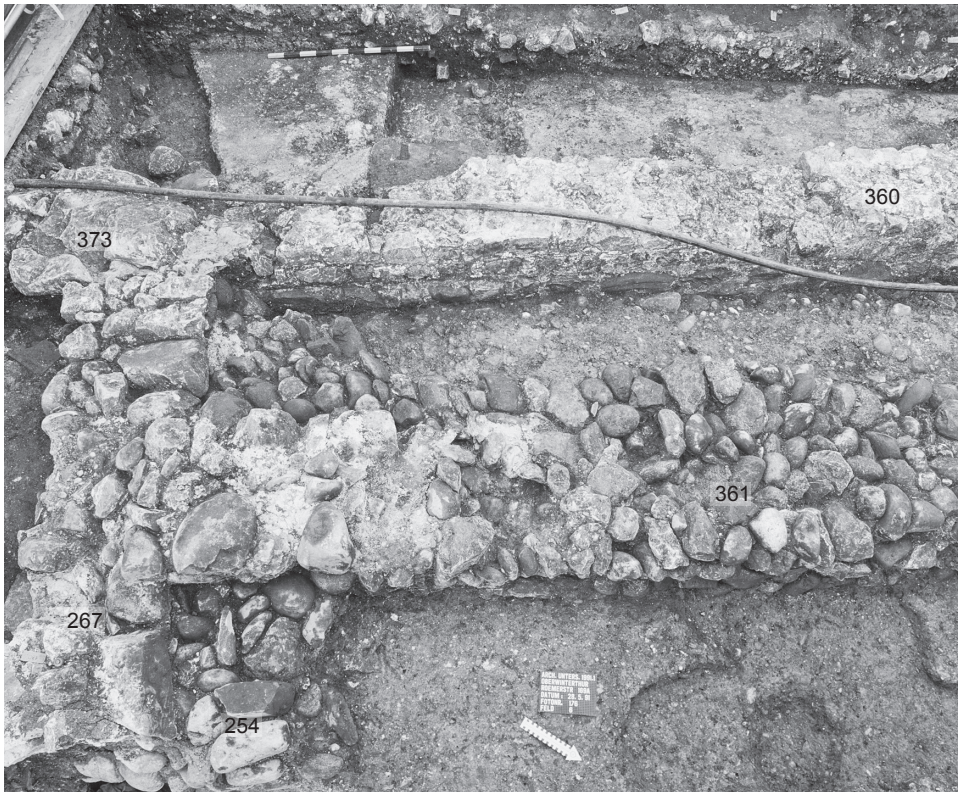
Abb. 77. Römerstrasse 169a. Siedlungshorizont 5. Ostwand von Gebäude B aus den Siedlungsphasen 3–4 mit der parallel verlaufenden Westwand von Gebäude C. Links die Fundamentverbreiterung im Bereich der früheren Latrine Pos. 332. Unter dem Kabel am linken Bildrand ist die Flickstelle in Mauer Pos. 360 mit dem grossen Sandstein Pos. 373 sichtbar. Die Zungenmauer Pos. 376 liegt im Profil.

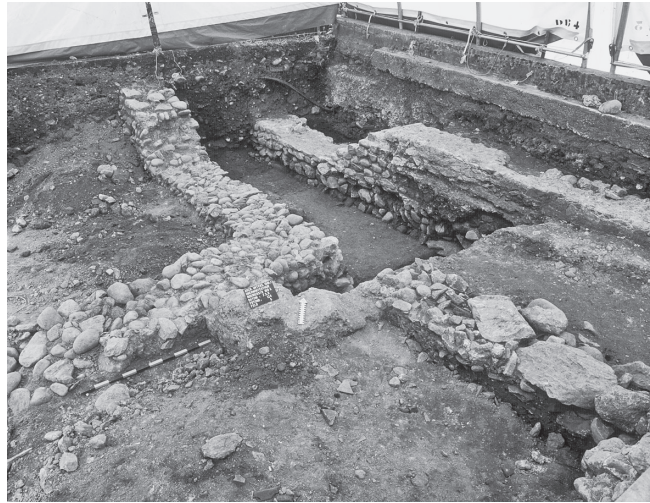
Abb. 78. Römerstrasse 169a. Siedlungshorizont 5. Nordostecke der Ausgrabung mit Gebäude C, links und im Hintergrund. Rechts die Westwand von Gebäude A aus Siedlungshorizont 3, im Vordergrund Mauer Pos. 162.

Die 16,5 m lange Nord-Süd-Mauer Pos. 62 nimmt die Ausrichtung der östlichen Begrenzung von Gebäude A auf (Abb. 76, 78–79). Sie liegt jedoch 2 m weiter westlich des älteren Gebäudes. Obwohl sie im südlichsten Teil weitgehend ausgeraubt ist, kann der Verlauf des Fundamentgrabens bis zur südlichen Grabungsgrenze verfolgt werden. Von den Mauerzügen sind meist nur noch die untersten Fundamentlagen oder sogar nur der Fundamentgraben erhalten. Ein Schnitt durch ein besser erhaltenes Teilstück zeigt den Aufbau des Fundaments von Mauer Pos. 62: Es wurden abwechslungsweise Lagen von grösseren und kleineren Bollensteinen aufeinander geschichtet, wahrscheinlich um einen besseren Halt und die Drainage der Struktur zu gewährleisten (Abb. 80). Insgesamt besteht das 75–80 cm breite Fundament Pos. 62 aus acht Lagen Bollensteinen. Die Kiesel sind teilweise in schräg stehenden Reihen miteinander verkeilt. Darüber blieben höchstens drei Lagen von leicht grösseren Läufern erhalten.

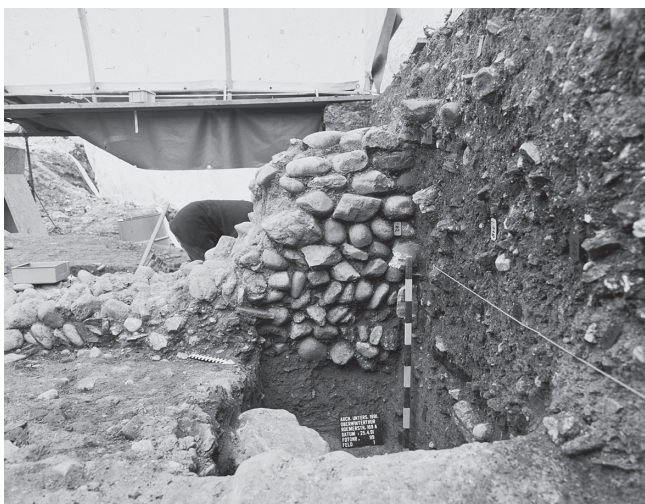
Abb. 79. Römerstrasse 169a. Siedlungshorizont 5. Detailansicht der bis zu vier Steinlagen erhaltenen Ostwand von Gebäude C beim Nordprofil der Ausgrabung.

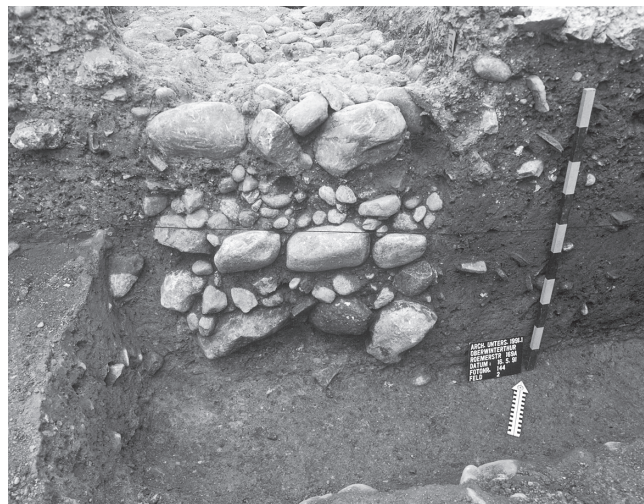
Abb. 80. Römerstrasse 169a. Siedlungshorizont 5. Gebäude D, Mauer Pos. 62. Detail der untersten Lagen des Fundametaufbaus.

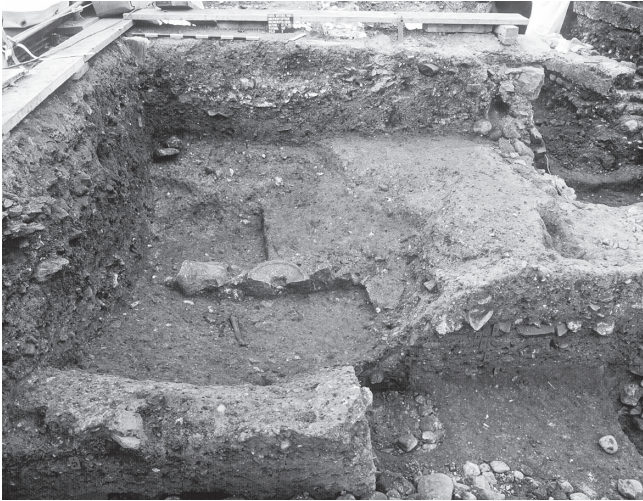
Abb. 81. Römerstrasse 169a. Siedlungshorizont 5. L-förmige Steinsetzung mit wiederverwendetem Mühlstein im Bereich der früheren Grube Pos. 35/143.

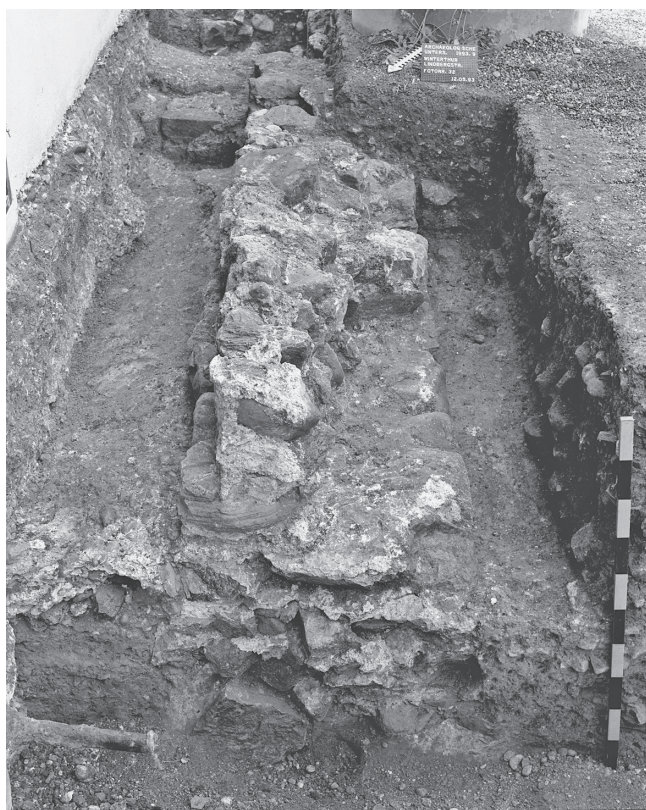
Abb. 83. Lindbergstrasse 2. Römische Gebäudeecke von Nordwesten.

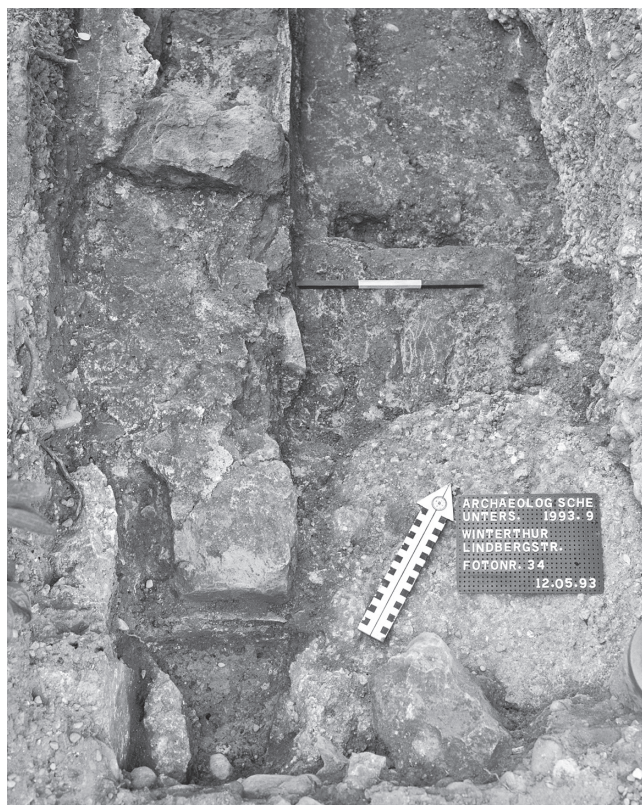
Abb. 86. Lindbergstrasse 2. Blick auf das Gebäudeinnere. Unten links ist die viereckige Aussparung im Mörtelgussboden zu erkennen, in der vermutlich der Türpfosten eingelassen war.
