Kleine Schriften zur Zürcher Denkmalpflege Heft 3

Die mittelalterlichen Wandmalereien in der Schlosskapelle Kyburg

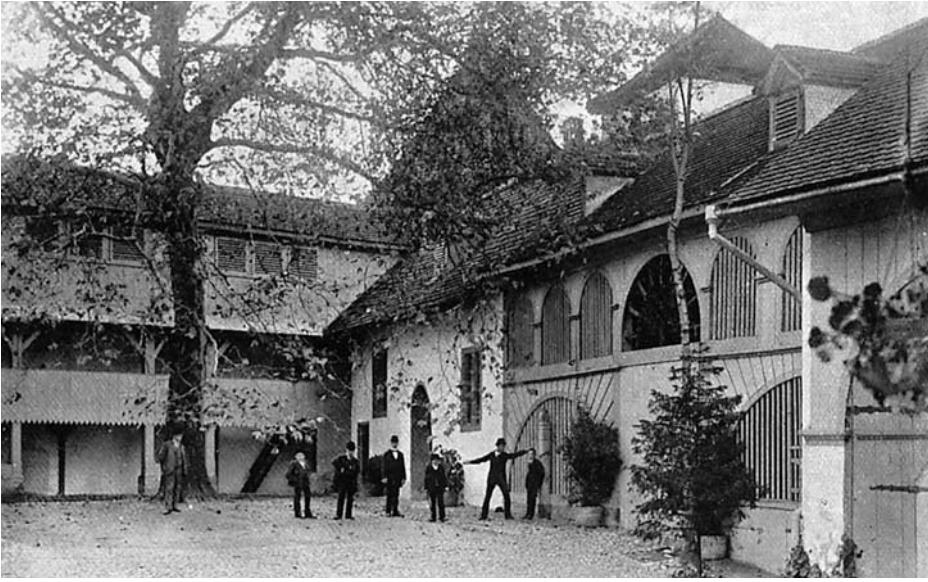
Aussenansicht der Schlosskapelle von Südosten. Zustand vor 1890 (oben), 1928 (Mitte) und 1999 (unten). Der klassizistische, hölzerne Ökonomietrakt wurde 1890 teilweise abgebrochen. Entfernung des Aussenverputzes 1926. Neuer Verputz 1999 auf Veranlassung der kantonalen Denkmalpflege.

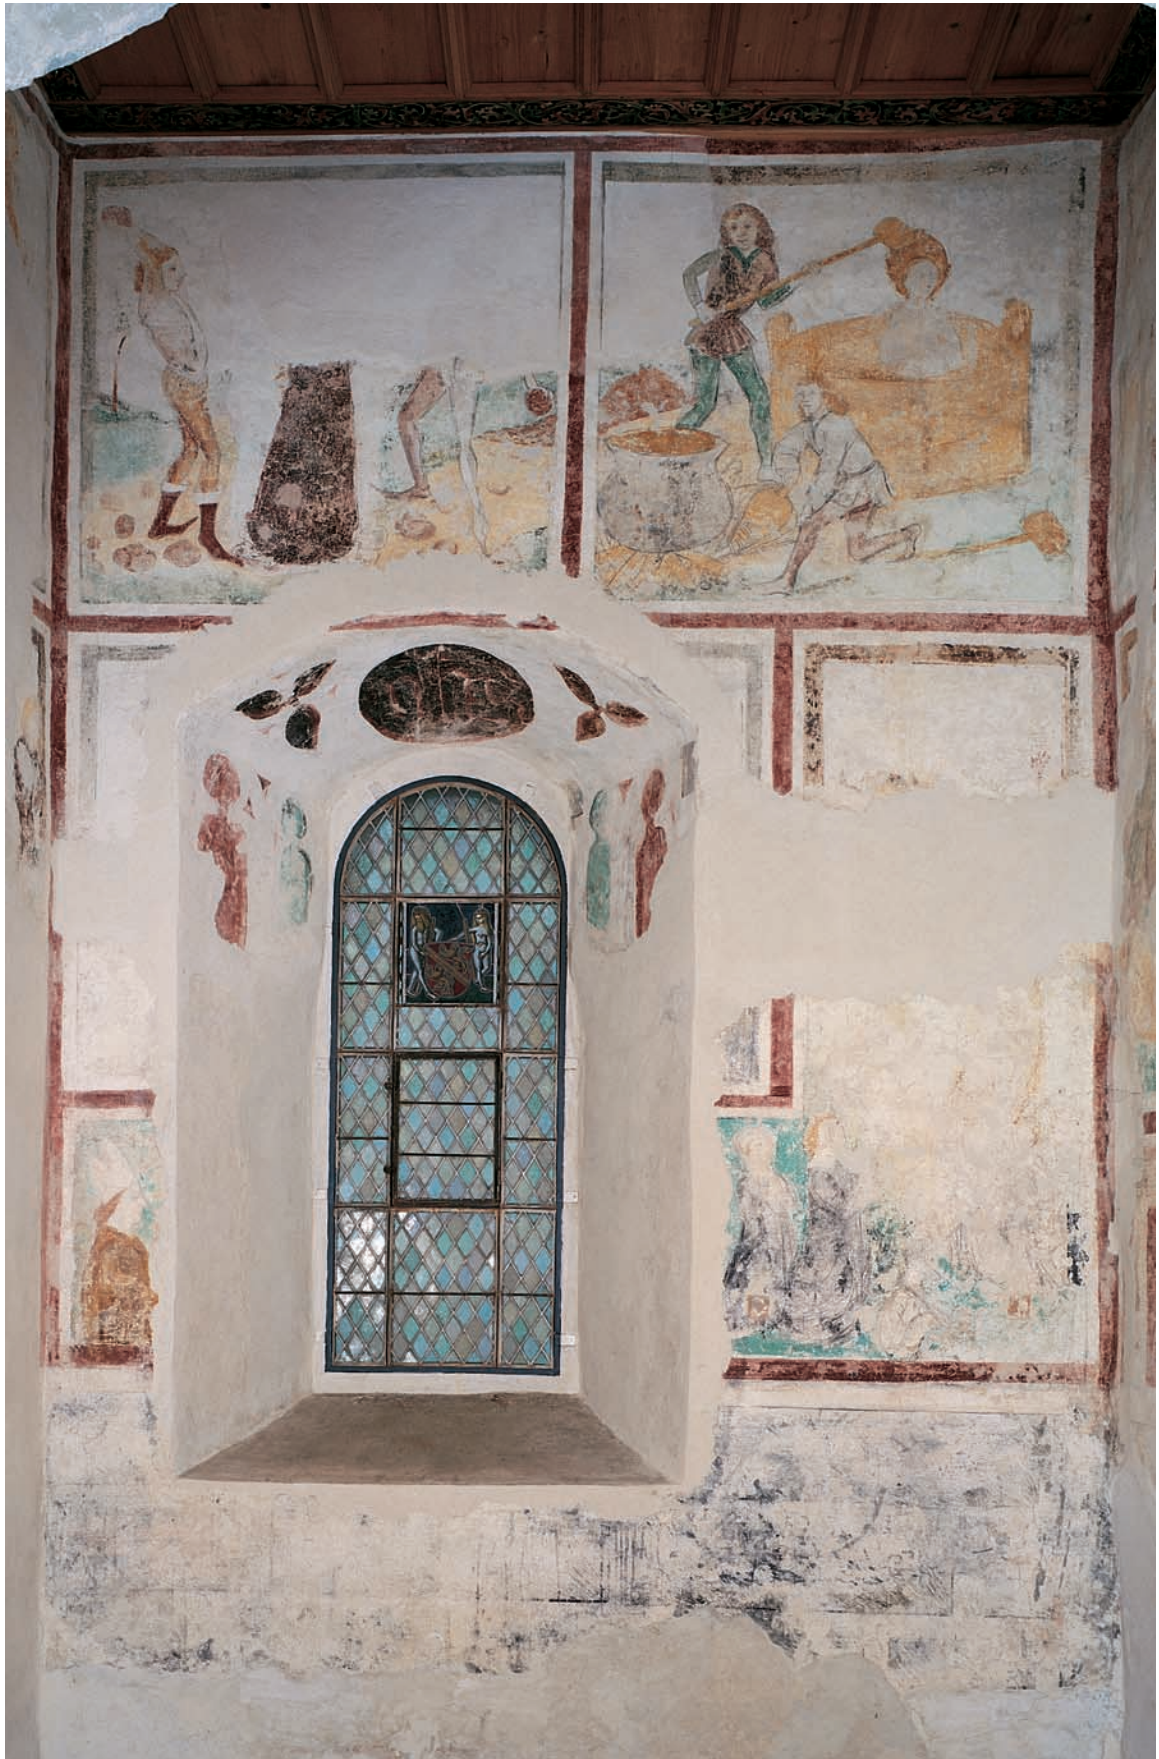
Rechte Seite: Nebenchor Nordwand nach der Konservierung-Restaurierung, Aufnahme 1998. Vgl. Abb. S. 36.

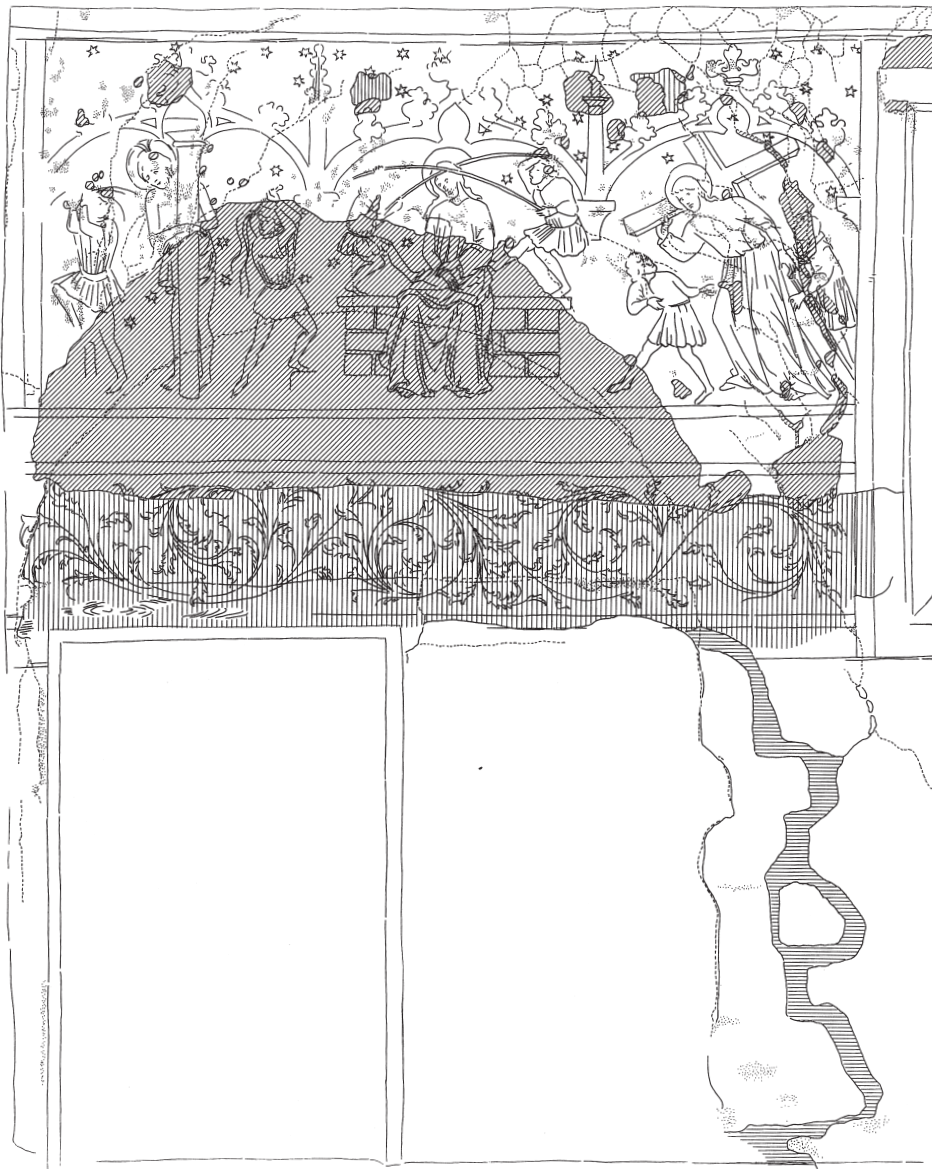
Umzeichnung der Wandmalereien (um 1440) an der Schiff Südwand mit Eintragung älterer Putzergänzungen, östliche Wandhälfte. Diagonal gerastert: Putzergänzungen von 1890/91, vertikal: vor 1890/91, horizontal: um 1922, punktiert: Fehlstellen und Risse; Tür-/Torsituation 1624, erneuert um 1922. Zeichnung Doris Warger, Frauenfeld, 1992/93.

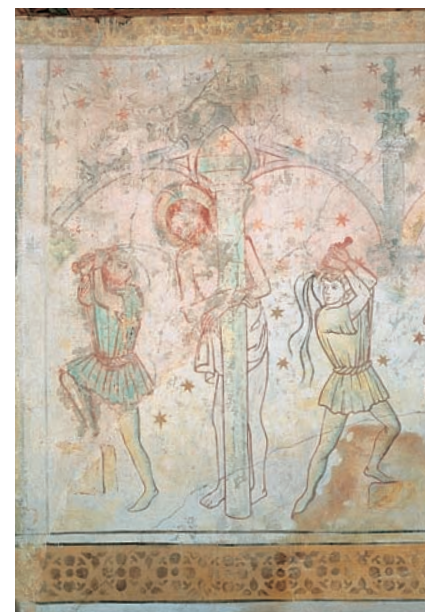
Vom 17. bis ins 19. Jahrhundert folgten lediglich noch Oberflächenanierungen mit hellen Tüncheanstrichen. Sie haben zum weiteren Anwachsen des Schichtenpakets auf den Wandmalereien geführt. Anlässlich der Freilegung der Malereien 1865 wurde dieses gesamte Schichtenpaket entfernt, wobei die Malschicht zum Teil mit abgelöst worden ist.

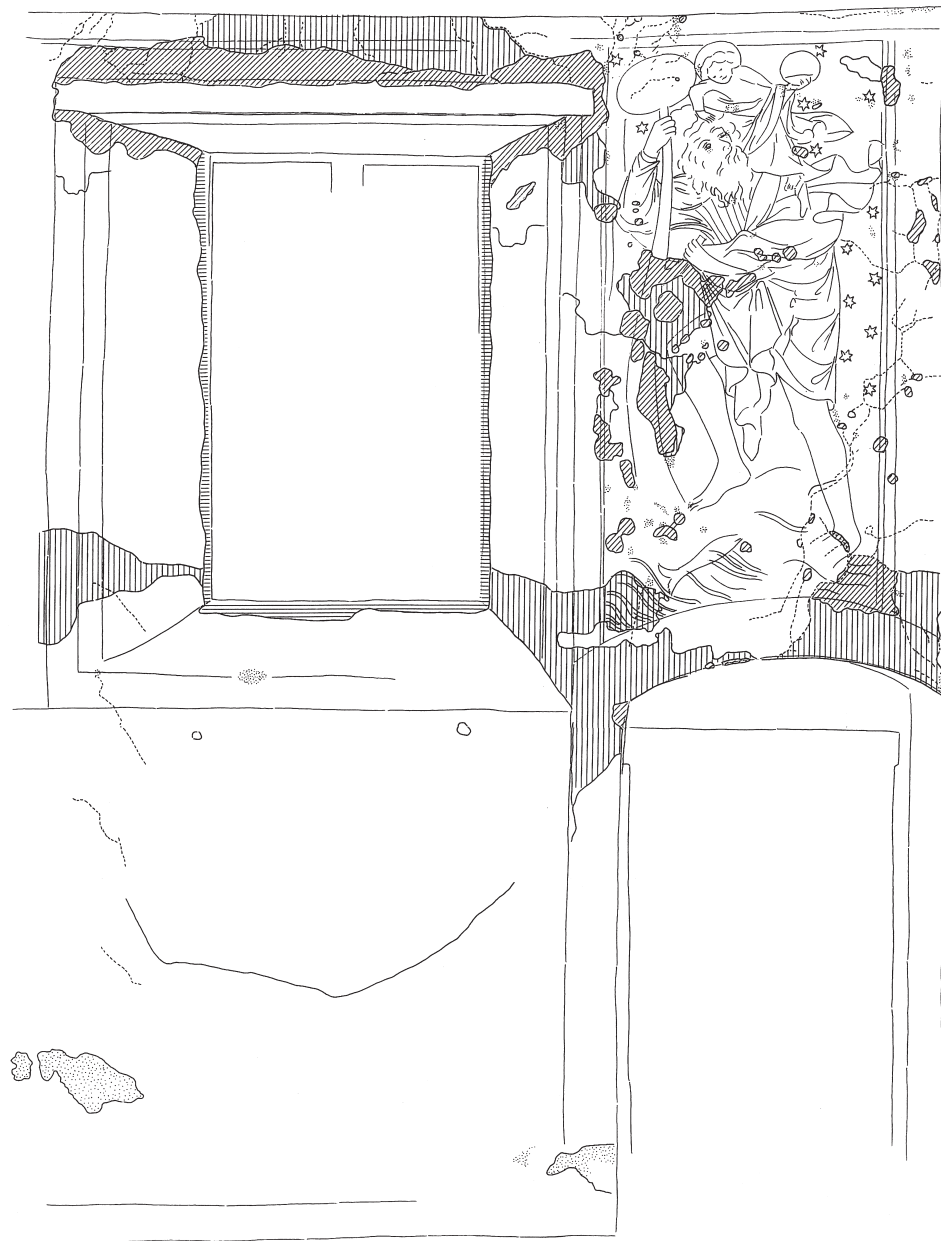
Hl. Christophorus an der Schiff Süd- wand, um 1440 (vgl. Umzeichnung oben). Aufnahme 1996.

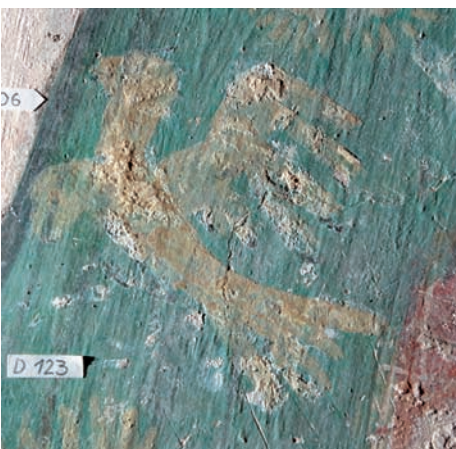
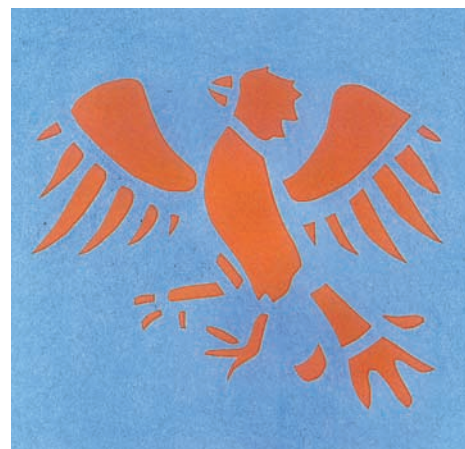
Links: Gewand der Königsfigur mit Schablonenmuster, um 1440, vgl. Abb. oben, S. 12 und 18. Der Mantel war ursprünglich blau (heute «vergrünt»), das Vogel-, ev. auch das Strahlenmotiv leuchtend rot (bleihaltiges Pigment). Der jüngere Tüncheanstrich haftet stark auf der Malschicht des Schablonenmotivs und wurde – wie bereits 1865 und 1890/91 – nicht entfernt. Christian Schmidt übermalte die Schablonenmotive weiss (heute verdunkelt). Aufnahme 1994. Rechts: Pauszeichnung des Vogelmotivs auf dem Königsgewand, Farbrekonstruktion basierend auf den Laboranalysen von Anita Reichlin, Adliswil. Aquarellierte Pauszeichnung von Doris Warger, Frauenfeld, 1999.

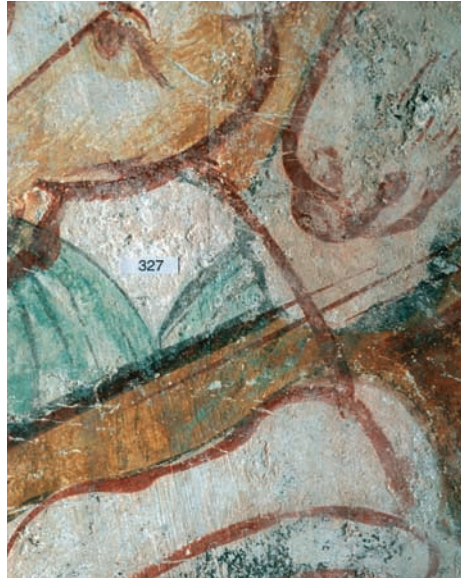
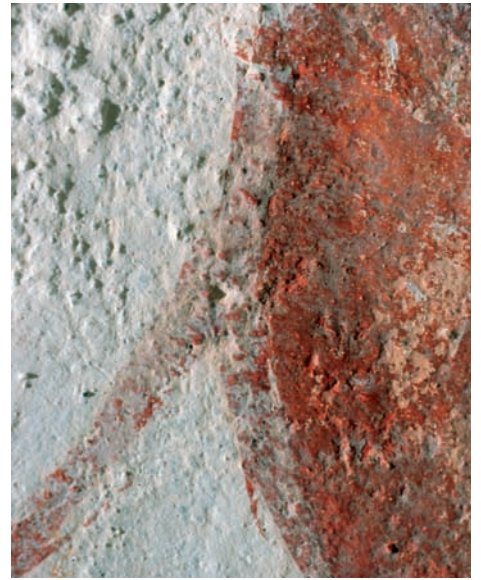
Rechts: Schiff Nordwand, um 1440. Detail aus der Gruppe der Verdammten, vgl. Abb. S. 29. Inkarnatfarbe über der roten Pinselvorzeichnung. Aufnahme 1996.

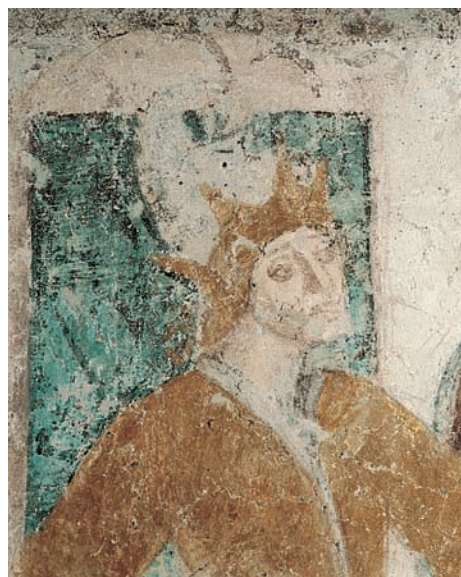
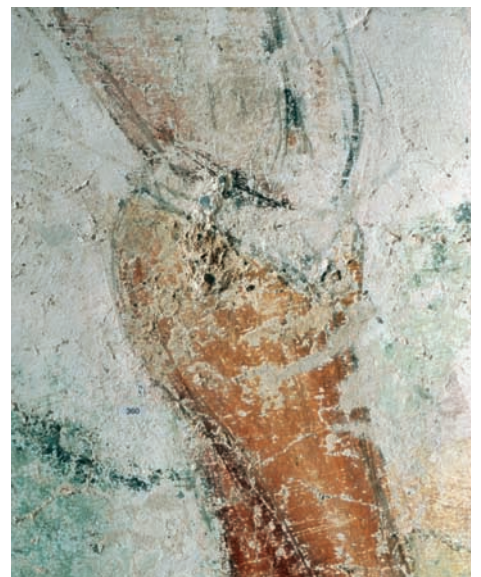
Nebenchor West- und Nordwand, um 1480. Statthalter Decius, Detail, (links) und Beinpartie eines Peinigers aus dem Bild der Steinigung Regulas (rechts). Vgl. Abb. S. 24, 25 und 48. Die Malereien im Nebenchor sind stärker «modellierend» und farbenperspektivisch gearbeitet.

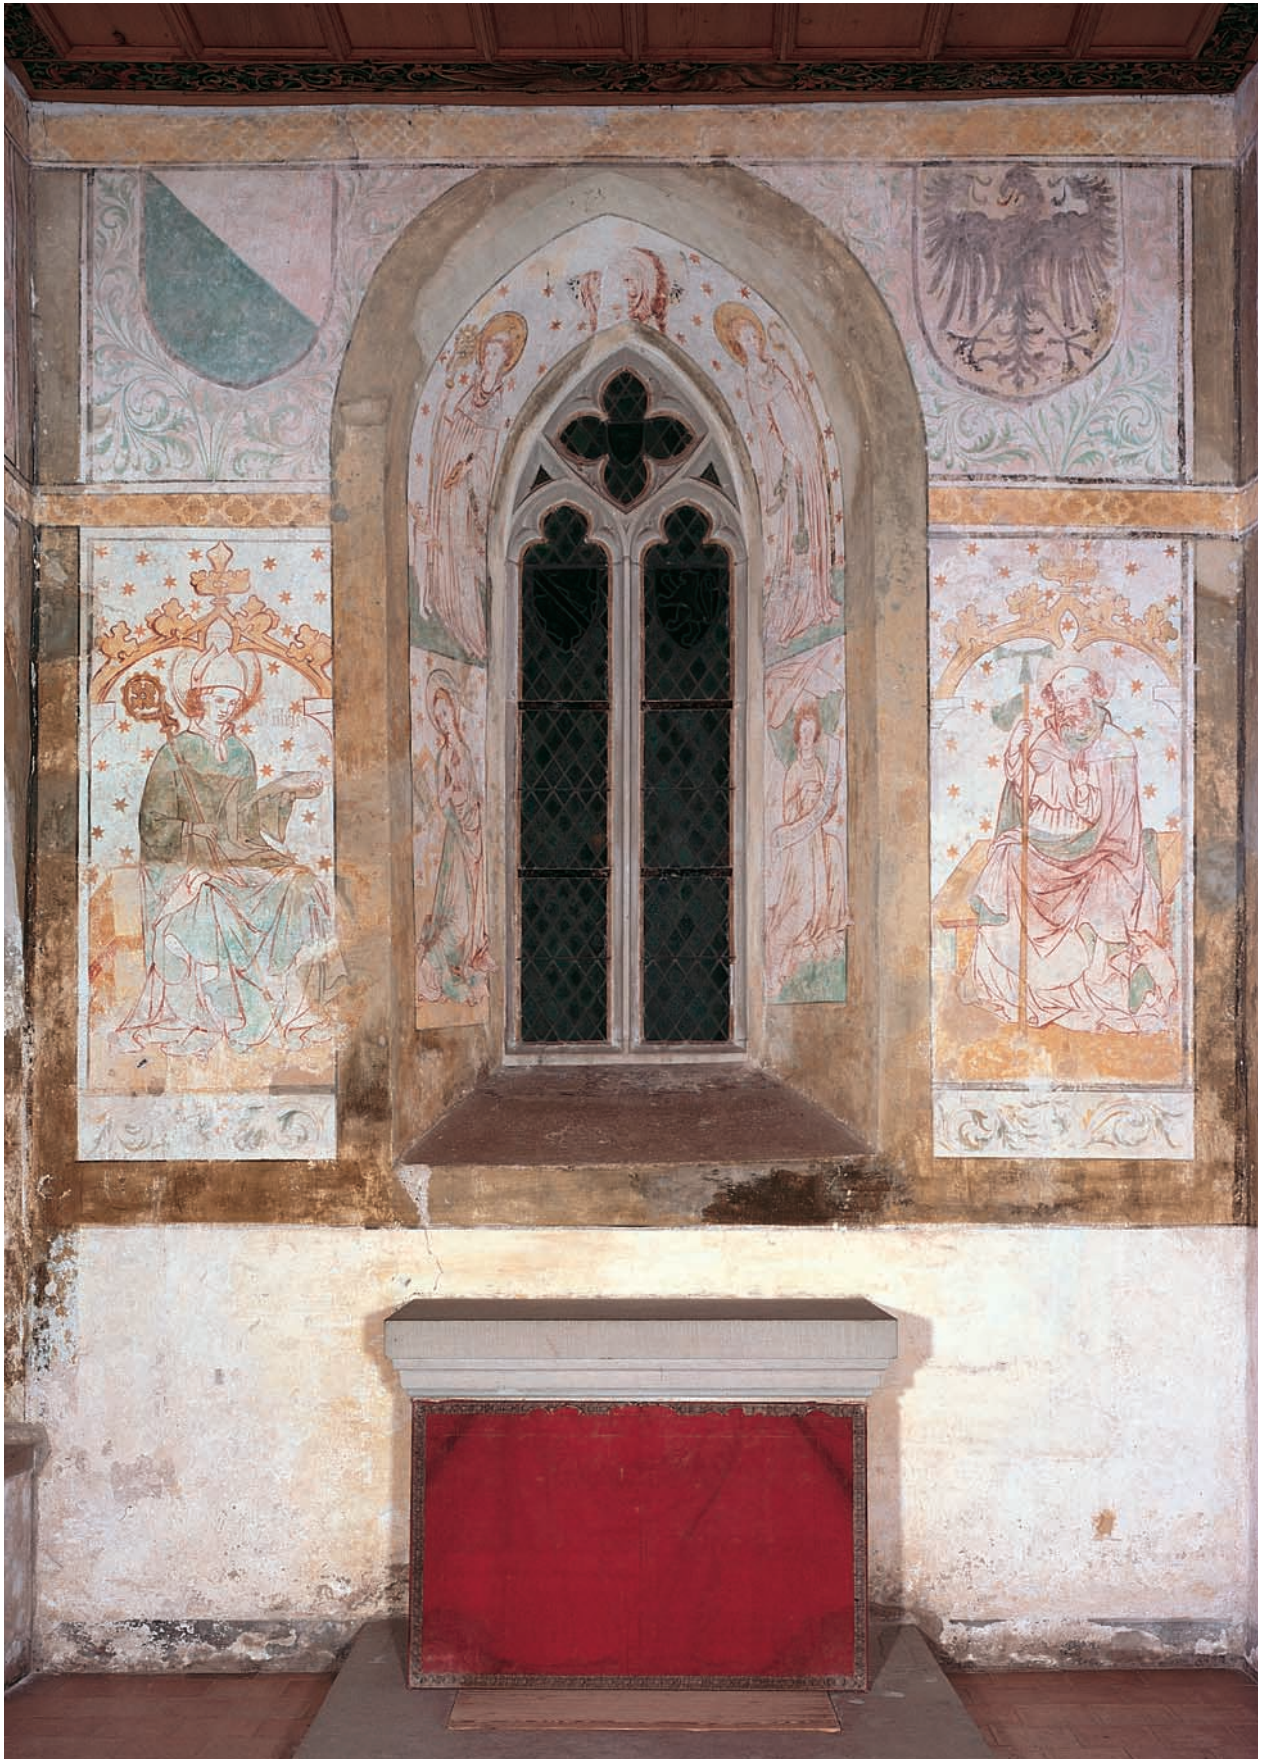
Zustand und Schadenbilder

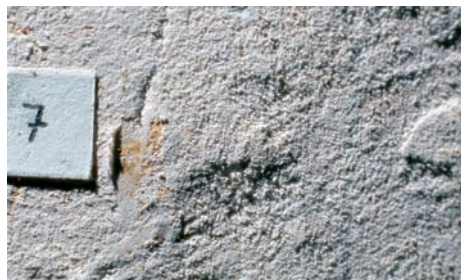
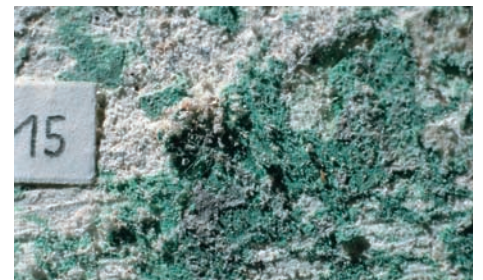
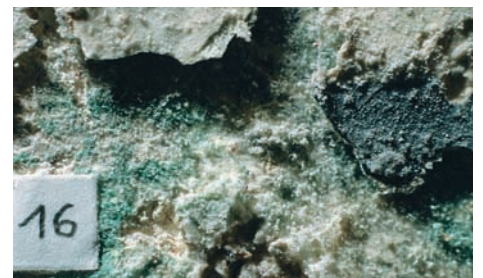
Gleichgewicht befindet. Der Temperaturverlauf an den Wandoberflächen, der mittels eines Messpunktrasters gemessen wurde, ergab, dass es sich in diesem nord-östlichen Wandbereich des Nebenchors im Herbst/Winter um die wärmste und im Sommer um die kälteste Wandzone handelt.⁴³ Entsprechend ist im Übergangsbereich von der trägen zu der schneller auf klimatische Veränderungen reagierenden Wandzone ein vertikaler Wandstreifen festzustellen, wo der Schleier zwar leicht zu verkrusten beginnt, aber von der Maleroberfläche abblättert. Dieser Wandstreifen «trennt» die Zone mit verkrustetem von derjenigen mit pulverndem Schleier.

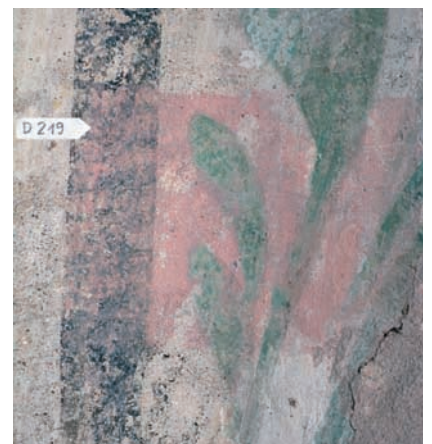
Schritt nur partiell gereinigt und, individuell auf die zu reinigende Stelle abgestimmt, differenziert nachgereinigt. Vor allem die figürlichen Bereiche wurden nur zurückhaltend von der Oberflächenverschmutzung befreit, teils auch nur abgetupft oder die Verschmutzung mit dem Trockenschwamm abgerollt.

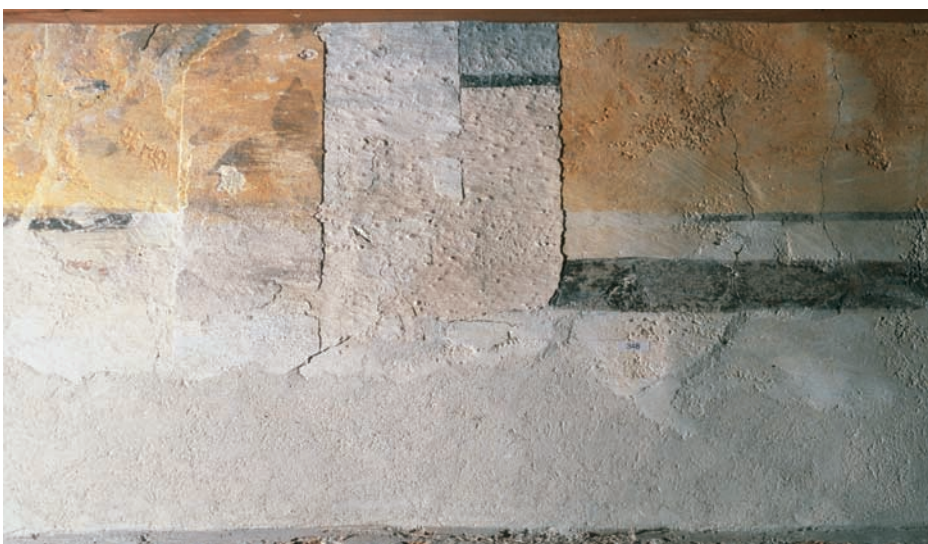
Nach Putzergänzung. Belegfeld mit Schichtenfolge. Bereich des Rahmenwerks an der Schiff Südwand, oberhalb des Fensters. Aufnahme 1996. Vgl. Vorzustand Abb. oben.
