# Zürcher Archäologie

Heft **27**

Siedlungsentwicklung an der Marktgasse in  
Winterthur vom Hochmittelalter bis in die Neuzeit

Mit Beiträgen von Peter Albertin  
und Benedikt Zäch

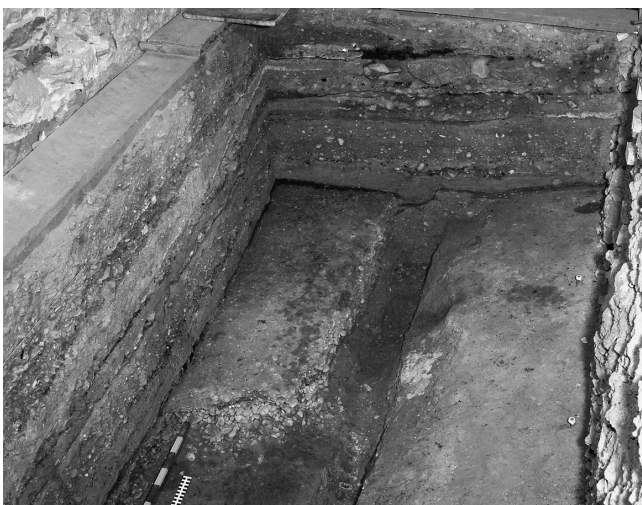
Abb. 9. Winterthur. Marktgasse 10. Übersicht der Stratigraphie am Ost- und Südprofil in Feld 2. Blick von Norden.

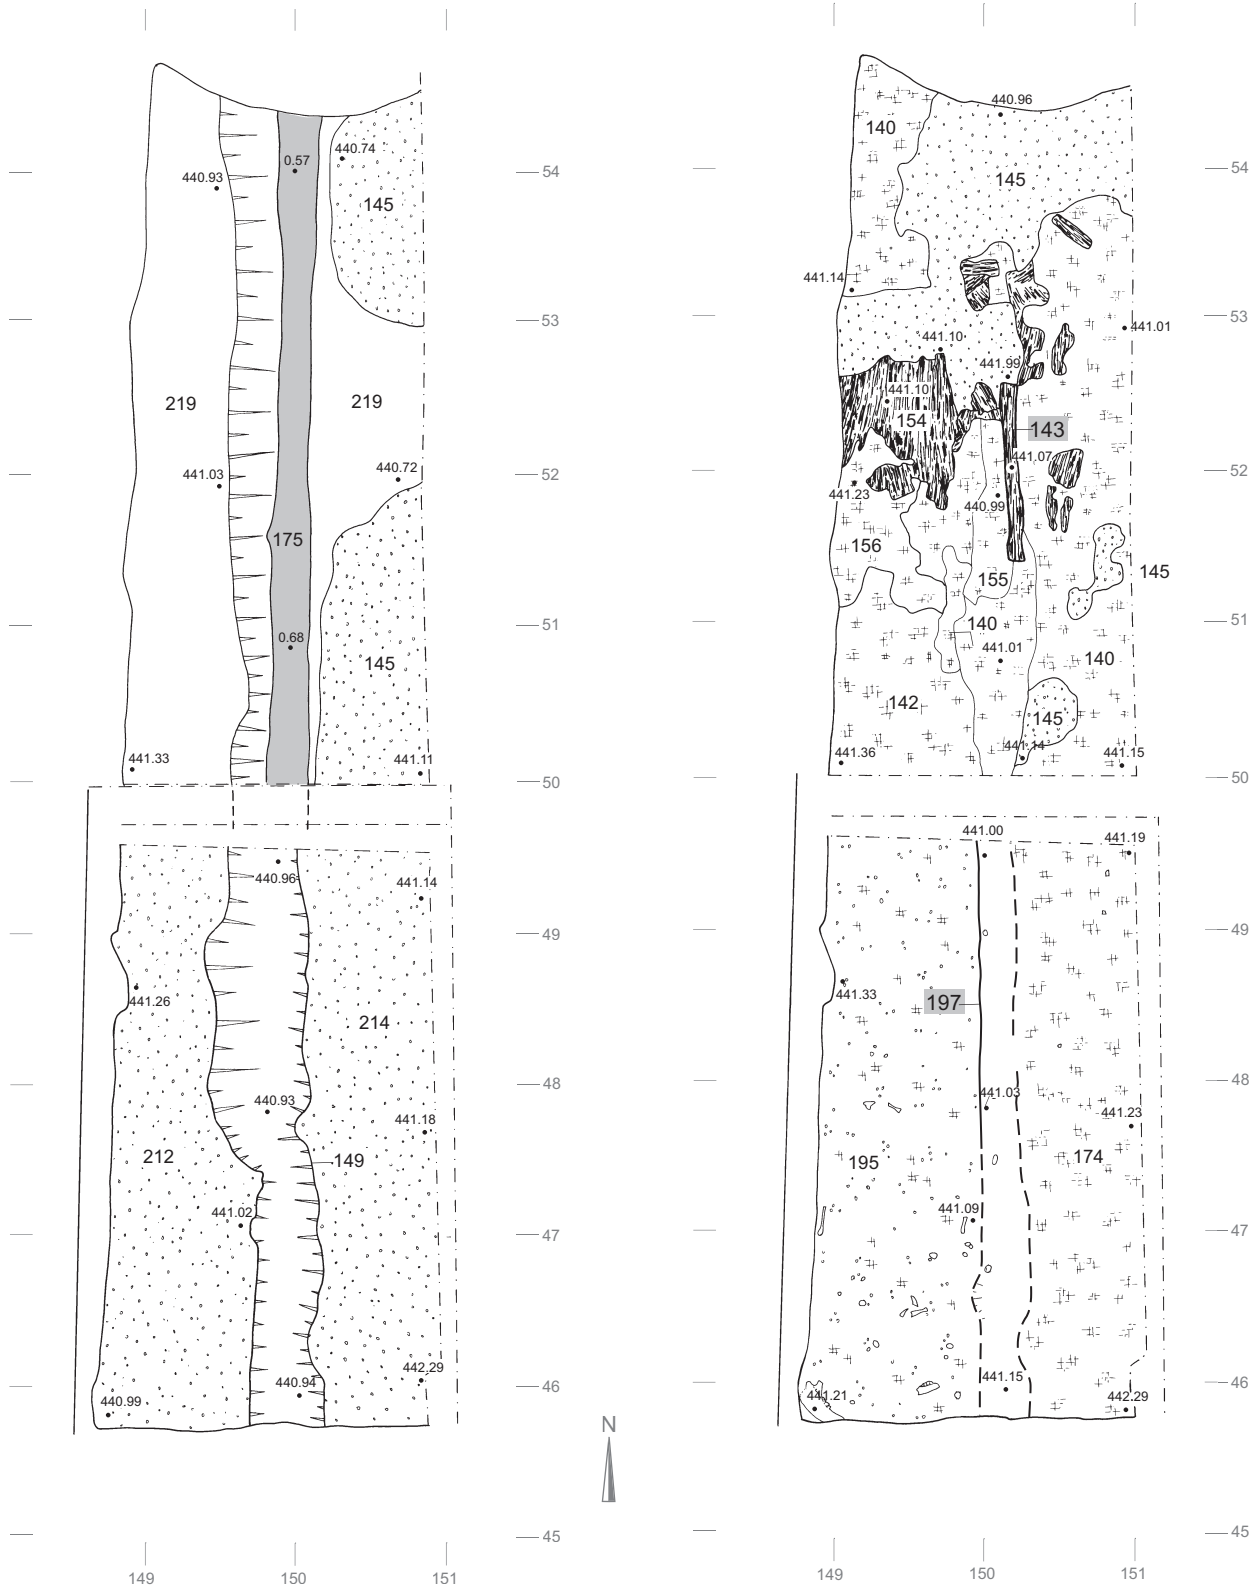
Abb. 10. Winterthur. Marktgassee 10. Phase III: Gebäudereste in Feld 1 und 2. Balkengrübchen mit Resten eines verkohlten Balkens (175) bzw. Balkengraben (149), Nutzungsniveau 219, darüber liegende Kiesplanie 145, 212 und 214. M. 1:50.

In dieser Phase wurde ein erstes Gebäude direkt über dem verfüllten Graben errichtet, davon waren ein Nord-Süd-ausgerichtetes Balkengrübchen 175 mit dazugehörigem, geschwärztem Siedlungsniveau 219 erhalten (Abb. 10)<sup>12</sup>. Das ca. 0,5 m breite, auf einer Länge von 8,5 m erfasste Gräbchen durchschlägt die oberste Grabenverfüllung 200 (Abb. 8)<sup>13</sup>. Vom Gebäude in Feld 1 ist lediglich die Ausbruchgrube des Schwellbalkens 149 erkennbar, der vermutlich sekundär verwendet wurde (Abb. 10). Dagegen konnten in Feld 2 die verkohlten Holzreste des Balkens dokumentiert werden. Die durch den Graben verursachte Schichtsenkung erschwerte die Korrelation der Schichten westlich resp. östlich des Balkengrabens, der in Feld 1 mit Kies verfüllt war. Während der Freilegung der Schichten betrug das Gefälle von W nach E bis zu 20 cm.

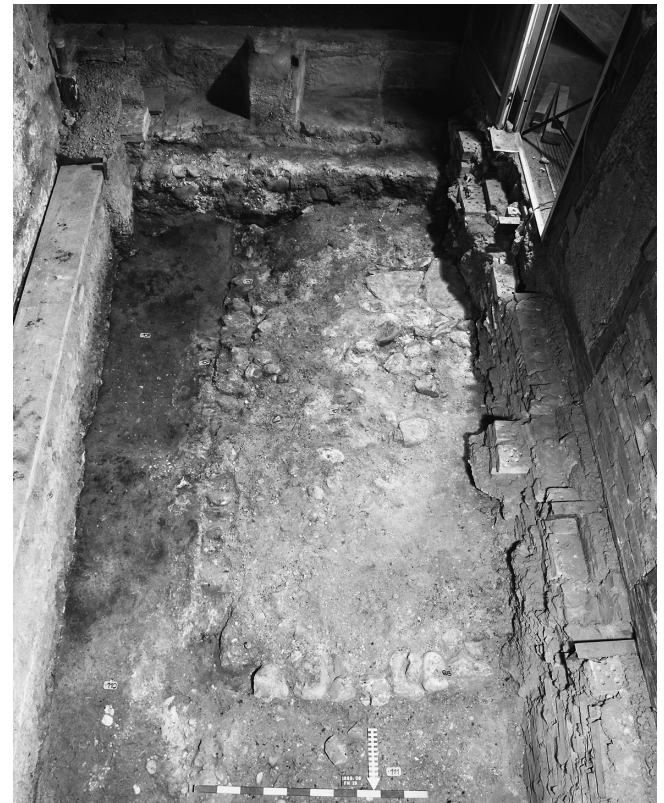
Abb. 13. Winterthur. Marktgasse 10. Phase VII: Gebäudereste in Feld 1, Schwellmauer. Blick von Norden.

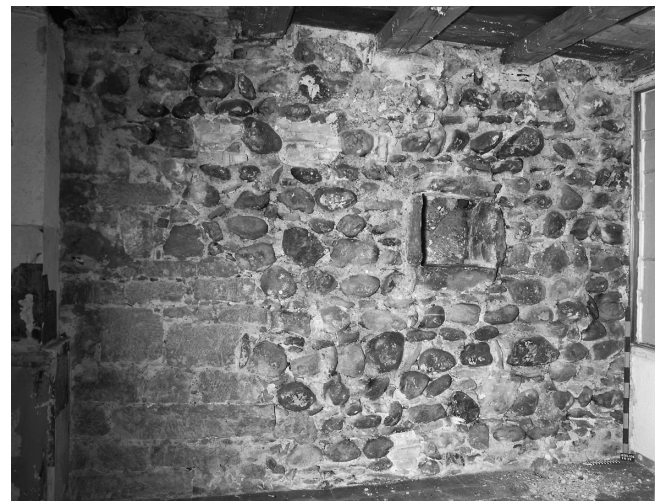
Abb. 20. Winterthur. Marktgasse 10. Mauer des 13./14. Jh. mit Nische an der Ostbrandmauer (Raum nördlich Treppenhaus); links: Sandsteinquader aus der Biedermeierzeit.

Dachansatz (Giebelmauern) an der Ostbrandmauer nachgewiesen ist, wo zudem im 2. Obergeschoss eine Nische erhalten ist (Abb. 20)<sup>25</sup>. 1828 wird der Bau des 13./14. Jh.

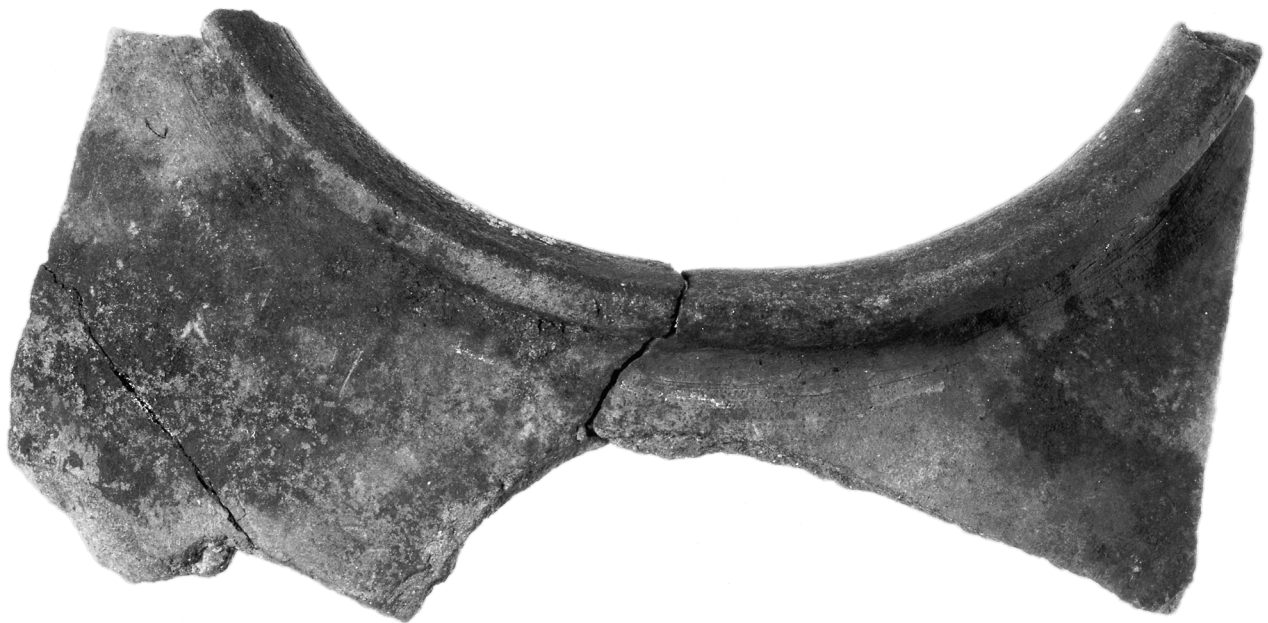
Abb. 21. Winterthur. Marktgasse 10. Randfragment eines Topfs aus der Grabenverfüllung. M. 1:1.

spuren aufweist (Abb. 21, 23). Ein Topfrand (Kat. 101) fällt durch seinen regelmässig grauen, hart gebrannten Ton und den im Randbereich stark ausgeprägten Glättspuren aus dem Rahmen.

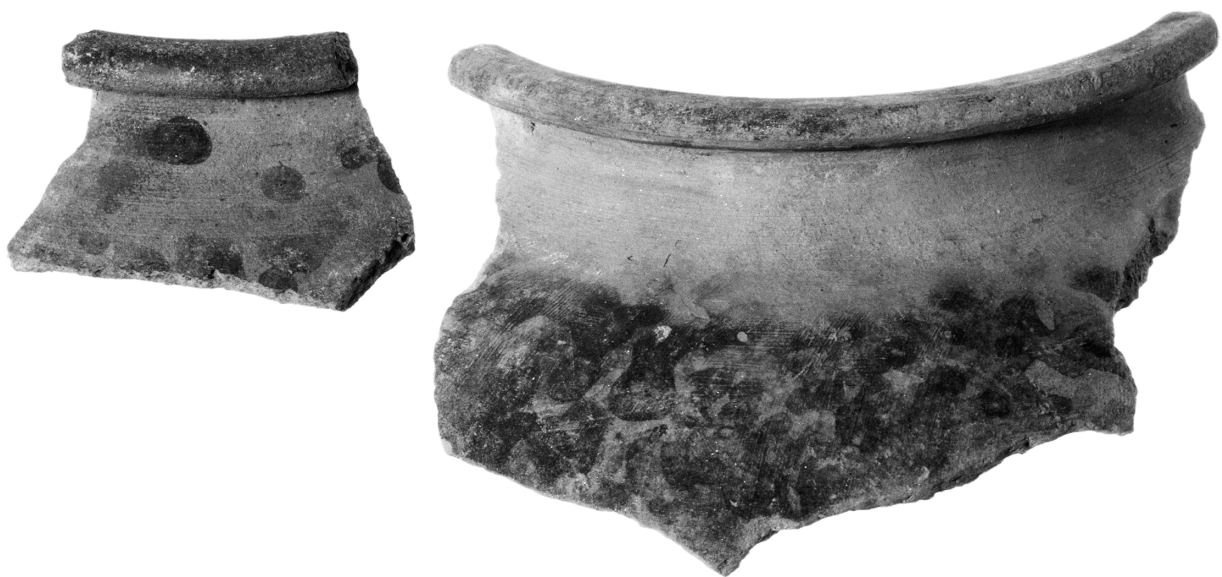
Abb. 22. Winterthur. Rand eines Topfs mit «Tupfen» aus der Marktgasse 44, Datierung 13. Jh. M. 1:1.

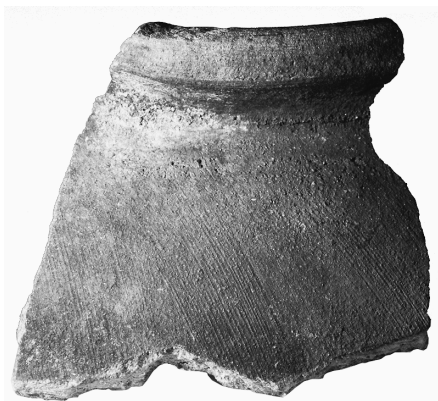
Abb. 23. Winterthur. Topf mit Kammstrich aus der Marktgasse 72, Datierung 11./12. Jh. M. 1:1.

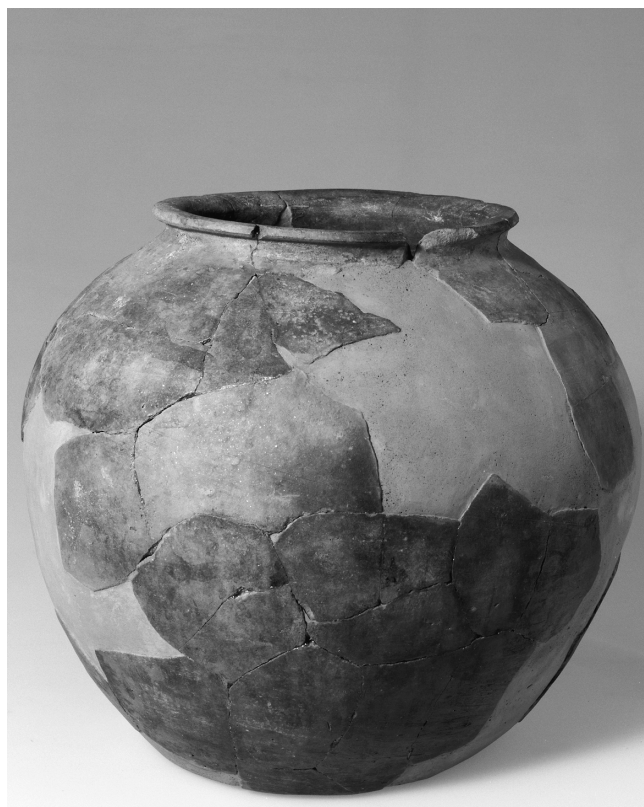
Abb. 25. Winterthur. Topf mit kurz ausladendem Rand (Typ 3) aus der Marktgasse 13. Datierung 11. Jh.

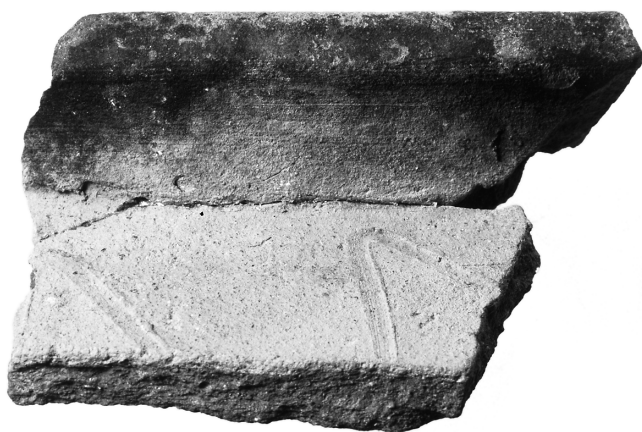
Abb. 26. Winterthur. Marktgasse 10. Dickwandiger Topf mit hochgezogenem Rand und Wellenband (Kat. 28) aus den Grabenverfüllungen, Datierung 1. Hälfte des 11. Jh.

Ebenfalls typologisch älter als ins 11./12. Jh. einzustufen ist der mit Wellenband verzierte Rand Kat. 28 (Abb. 26). Es handelt sich um einen dickwandigen, hochgezogenen Rand mit nach aussen abgestrichener Lippe. Daraus ent-

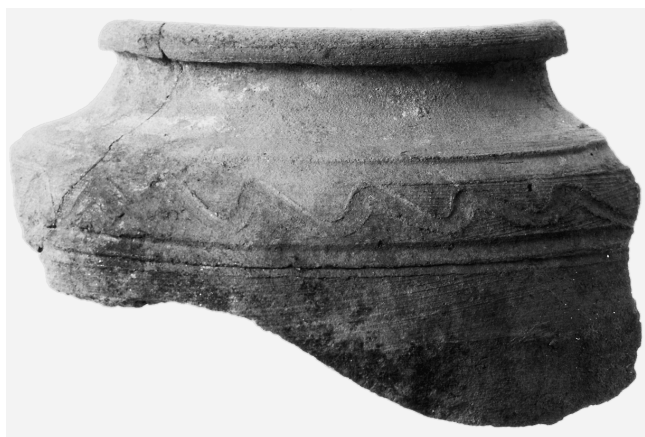
Abb. 28. Winterthur. Marktgasse 10. Randfragment eines Topfs mit Wellenband aus Brandschutt 162 (Kat. 94). Datierung beginnendes 13. Jh. M. 1:1.

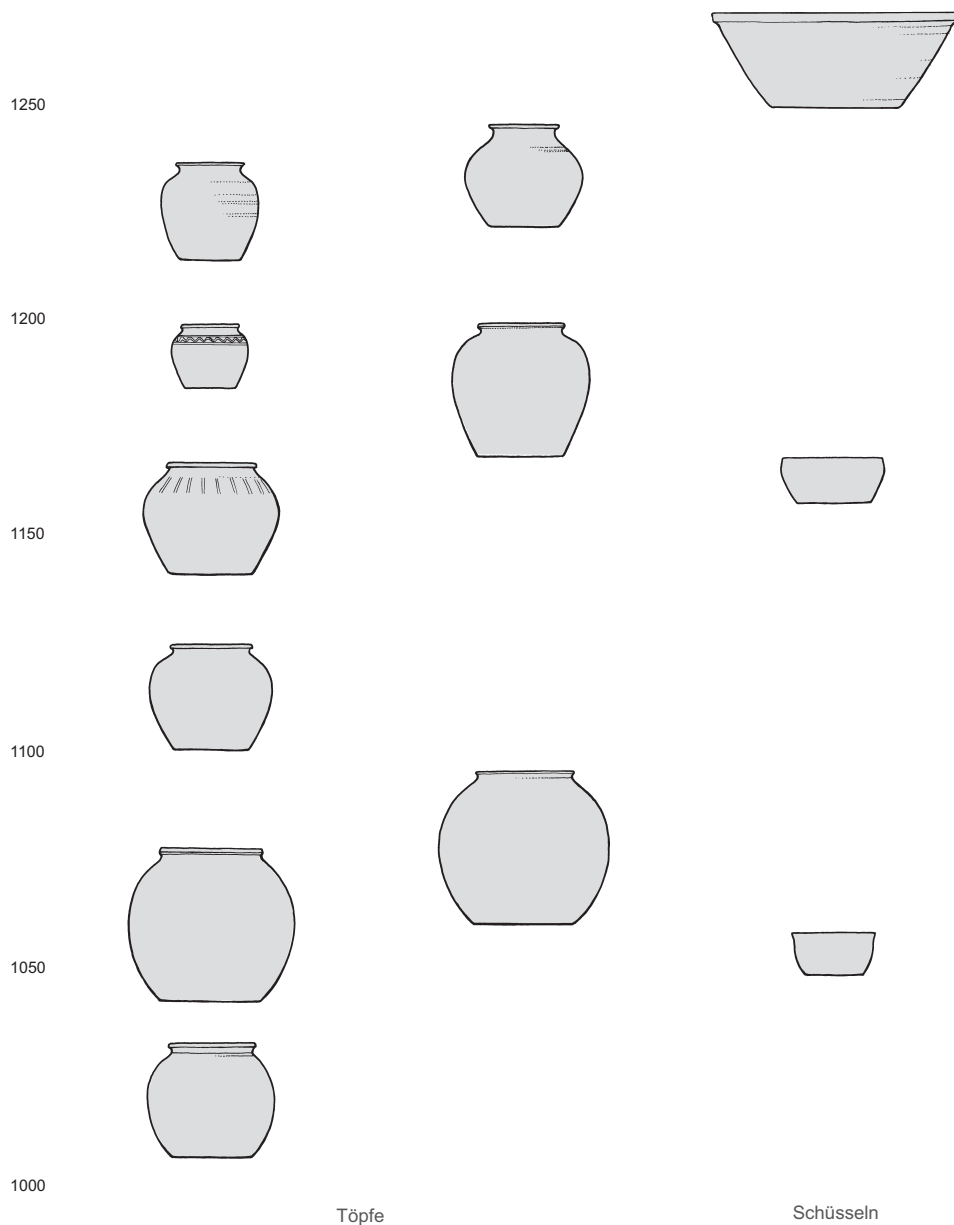
Abb. 29. Winterthur. Entwicklung der Topf- und Schüsselform vom 11. bis ins 13. Jh. Beispiele aus der Winterthurer Marktgasse.

Die Stratigraphie an der Marktgasse 10 ermöglicht eine relative Abfolge der Keramikensembles, die Tendenzen in der Entwicklung der Topfformen vom 11. bis ins 13. Jh. aufzeigt (Abb. 29). Die Grabenverfüllungen beinhalten eine Vielfalt an Topfrändern aus dem 11. und dem 12. Jh. Die Entwicklung der Geschirrkemik erlebt im Verlauf des 11. Jh. mit der Einführung sehr dünnwandiger Gefässe und einer grösseren Formenvielfalt der Topfränder ihren Durchbruch. Dabei nehmen die noch der frühmittelalterlichen Tradition verhafteten Trichterränder zu Gunsten der verdickten Lippenränder stetig ab<sup>39</sup>. Ab der zweiten Hälfte des 11. Jh. erfolgt eine Verkürzung des Randbereichs (bes. Grabenverfüllungen). Allgemein werden im Verlauf des

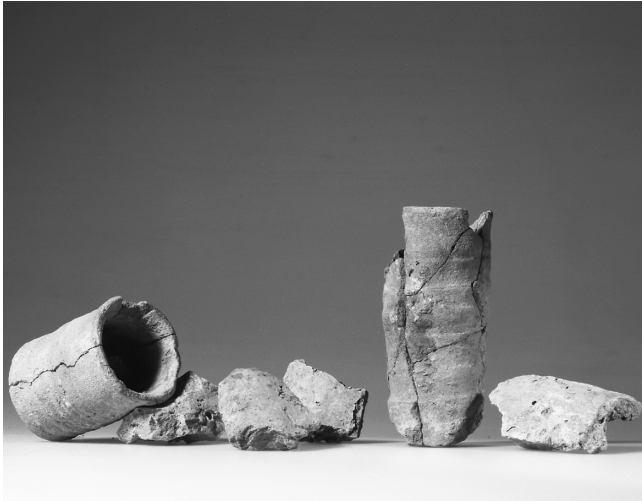
Abb. 30. Winterthur. Marktgasse 10. Röhrenkacheln und Ofenlehmfragmente aus Brandschutt 12 (Kat. 138–141). Datierung 1. Hälfte 13. Jh.

haben einen Randdurchmesser von 3,3–4,8 cm, sie weisen eine leicht verdickte Randlippe auf. Für die Herstellung auf der langsam sich drehenden Handtöpferscheibe zeugen die auf der Aussenwandung angebrachten Drehrillen, am ausgeprägtesten sind sie bei Kat. 139, im Innern der Gefässe wurden die Wülste verstrichen. Auf Grund der daran haftenden Lehmreste müssen die Röhrenkacheln einst in einem Ofen eingebaut gewesen sein.

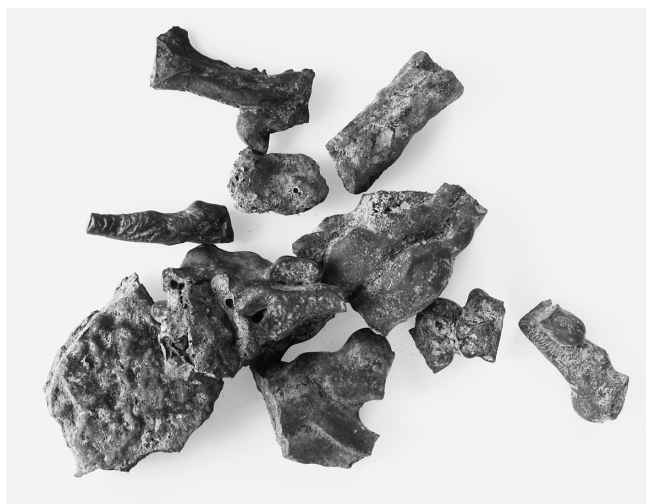
Abb. 33. Winterthur. Marktgasse 10. Tropfenschlacken aus den Grabenverfüllungen.

neben der charakteristischen Form sehr glasig wirken (Abb. 33)<sup>122</sup>. Darunter lassen sich plattenförmige Schlacken, sowohl mit Fließstruktur als auch poröse Stücke erkennen, die zudem auf einer Seite Lehmreste aufweisen, die vermutlich von der Ofenwand stammen<sup>123</sup>. Die Schlacken mit Fließstruktur sind z.T. tropfenförmig (sog. Tropfenschlacken) und rosten nicht, was darauf hinweisen könnte, dass sie aus geschmolzenen Bestandteilen einer Esse entstanden sind<sup>124</sup>.

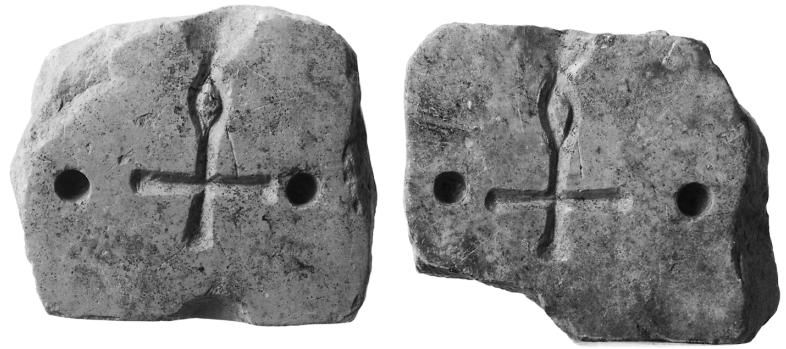
Abb. 34. Winterthur. Marktgasse 10. Gussform aus Kalkstein für die Herstellung eines Kreuzanhängers (Kat. 122) aus Schicht 66. Datierung 13. Jh. M. 1:1.

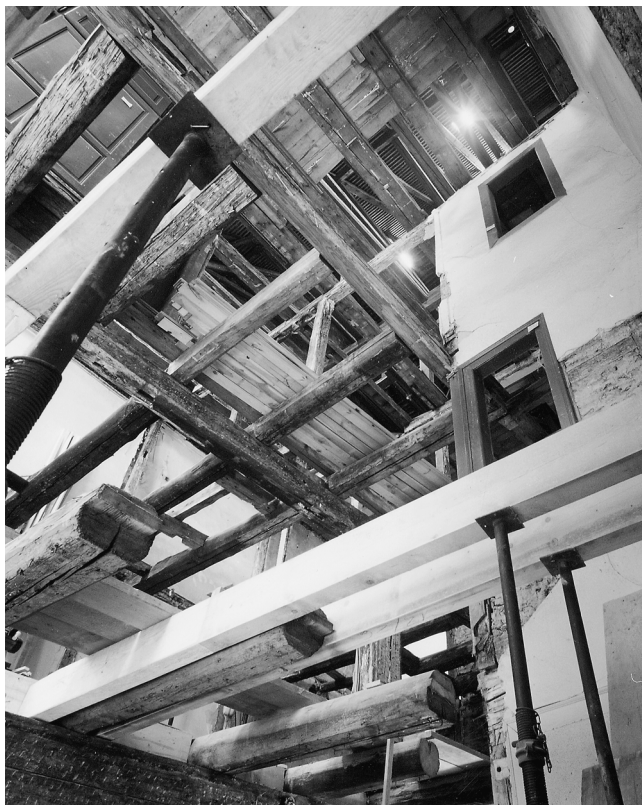
Abb. 2. Winterthur. Marktgasse 44. Blick vom Erdgeschoss in die Obergeschosse nach Entfernung der Geschossböden.

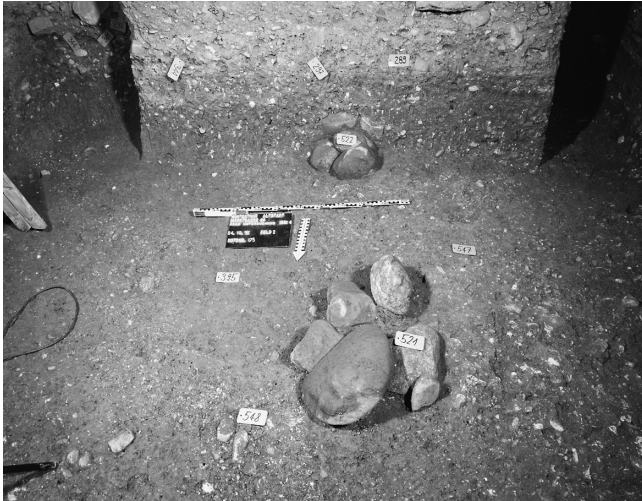
Abb. 6. Winterthur. Marktgasse 44. Detail zweier Pfostenlöcher (616 und 618) mit Keilsteinen in Feld 2, die zum römischen Holzgebäude gehören.

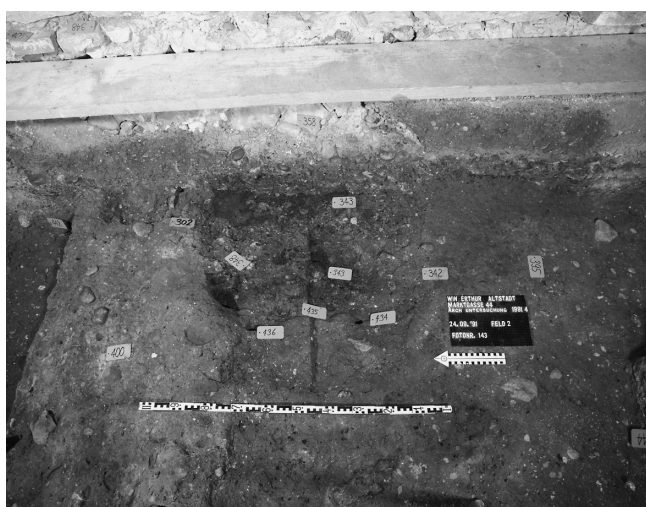
Abb. 9. Winterthur. Marktgasse 44. Detail der Grube 342 in Feld 2, bei der es sich um einen Ambossstandort handeln dürfte.

Die besagte Grube 342 war zweistufig (max. Tiefe 18 cm) angelegt (Abb. 9)<sup>23</sup>. Der Schwellbalkengraben 365 der Nordfassade nimmt Bezug auf die Grube 342, indem er

bei der Grube 342 stumpf endet und scheinbar eine Öffnung in der Nordfassade lässt. Knapp über der Grubensohle wurden «rostige Flecken» festgestellt. Rund 830 g metallisches Fundgut (FK 134 und 166) ist aus der Grube geborgen worden, wobei zum allergrössten Teil Eisen und nur wenig Buntmetall vertreten war. Insbesondere der in Form kleiner, eiserner Plättchen vorhandene Hammerschlag (ca. 220 g) – auch Zunder genannt – ist ein typisches Abfallprodukt einer Schmiedewerkstatt. Der Hammerschlag entsteht beim Bearbeiten des glühenden Werkstücks und bleibt darum in der Umgebung des Ambosses liegen. Möglicherweise könnte die auffallende Konzentration von Hammerschlag auf der Grubensohle und um die Grube 342 ein Hinweis dafür sein, dass es sich hier um den Standort des Ambosses handelt<sup>24</sup>.

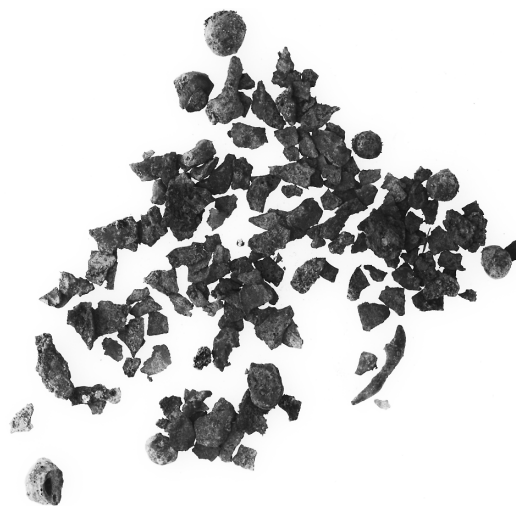
Abb. 10. Winterthur. Marktgasse 44. Hammerschlag und Gusstropfen aus Grube 342, Feld 2.

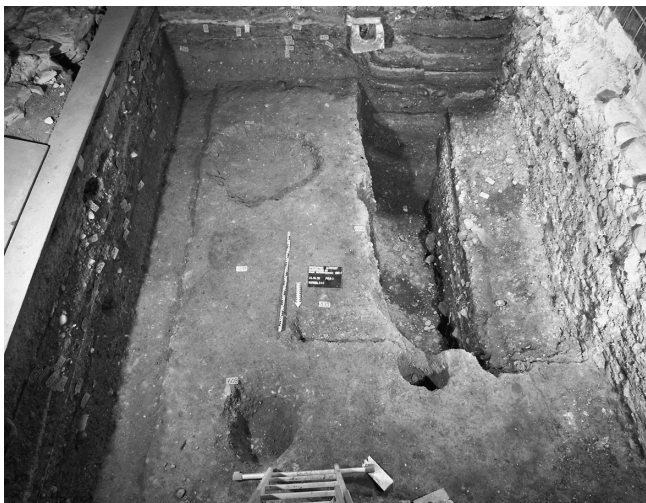
Abb. 11. Winterthur. Marktgasse 44. Übersicht Feld 3 mit Erdkeller 462 der Phase IIIb in der SW-Ecke. Seine Begrenzung im Süden und Westen liegen ausserhalb der Grabungsfläche.

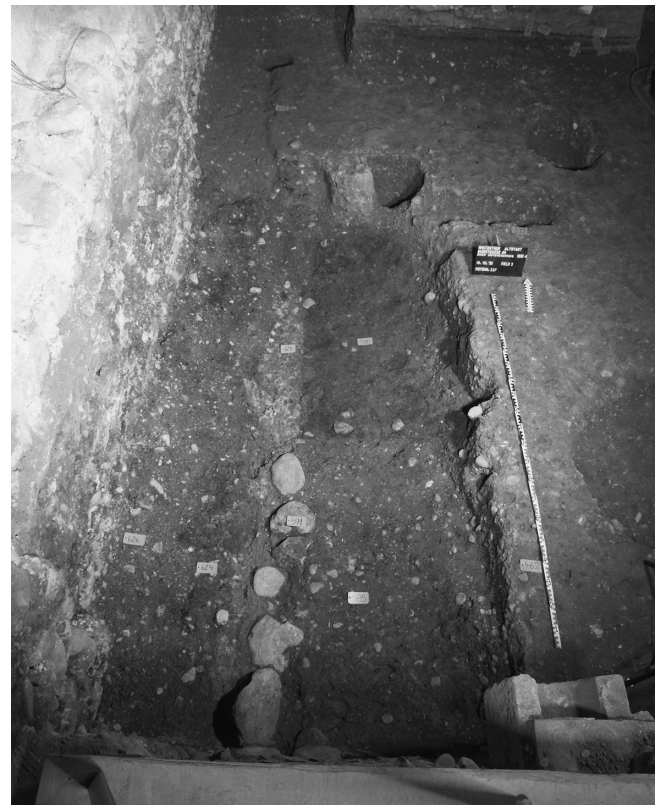
Abb. 13. Winterthur. Marktgasse 44. Balkengraben 636 mit Unterlagssteinen über den Verfüllungsschichten des Erdkellers. Ausserhalb des Erdkellers konnte er nicht verfolgt werden.

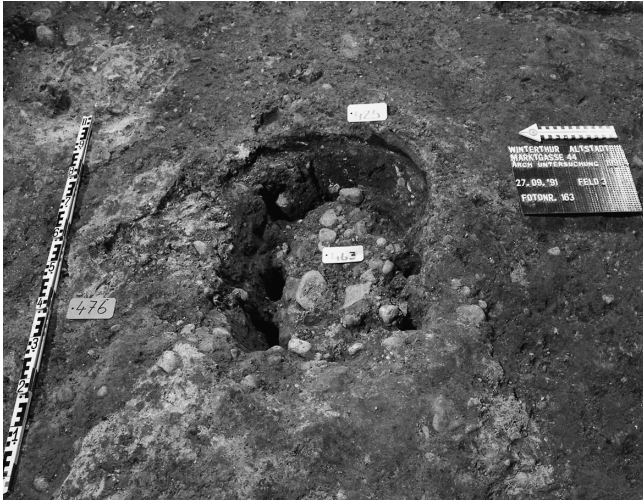
Abb. 14. Winterthur. Marktgasse 44. Auf der Sohle von Grube 425 in Phase VIa waren vier Bretter und zwei Rundhölzer in den Boden gerammt.

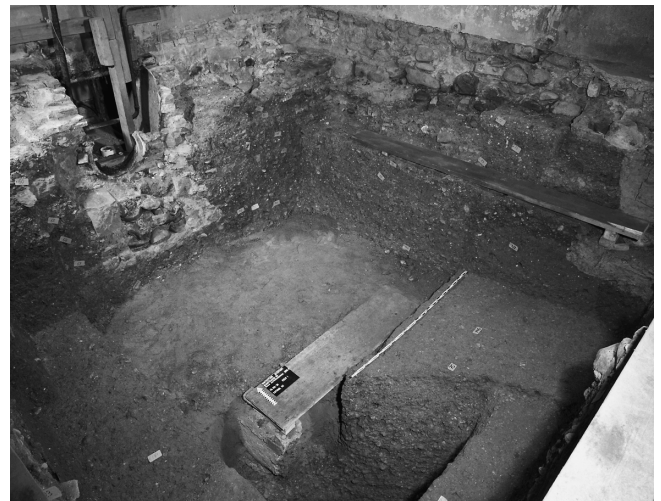
Abb. 17. Winterthur. Marktgasse 44. Übersicht Feld 1 am Ende der Ausgrabung. Im Vordergrund ist die Sickergrube 70 zu erkennen, die aus Platzgründen nur zu einem Viertel ausgegraben werden konnte.

Der rückwärtige Bereich im Feld 1 hat noch vor der nächsten Phase VII insofern eine Nutzungsänderung erfahren, als eine rund 4 m im Dm. messende Grube 70 rund 3 m in den Humus 69 und den gewachsenen Boden 146 eingetieft worden war (Abb. 16). Dieses mächtige Loch war nicht ausgekleidet, und die Grubenkante wies auch keine Verschmutzungsspuren auf, die auf eine Nutzung als Fäkaligrube deuten würden. Wir gehen davon aus, dass es sich hierbei um eine Sickergrube handelt, die das Meteorwasser von den angrenzenden Dächern sammelte, um den Hofbereich trocken zu halten (Abb. 17).

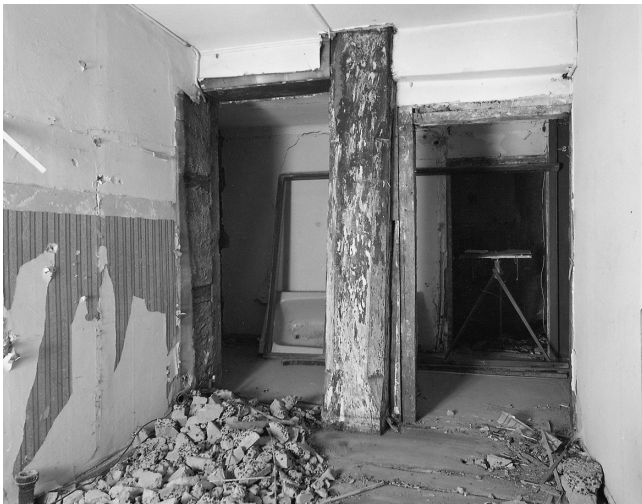
Abb. 24. Winterthur. Marktgasse 44. 2. Obergeschoss: Jochsäule von 1336d, Ostansicht.

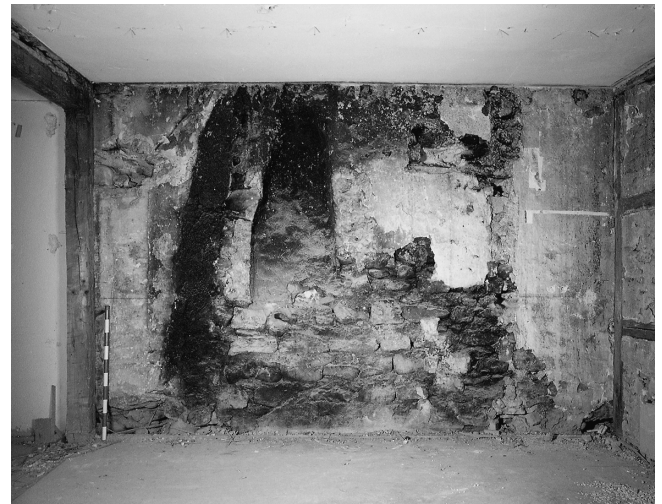
Abb. 26. Winterthur. Marktgasse 44. 2. Obergeschoss: westliche Brandmauer von 1338 mit zeitgleichem Kaminzug Pos. 681 und Verrussung durch einen jüngeren Kaminzug, Pos 682 (links); über dem Meterstab Farbfassung des 17./18. Jh., Pos. 680.

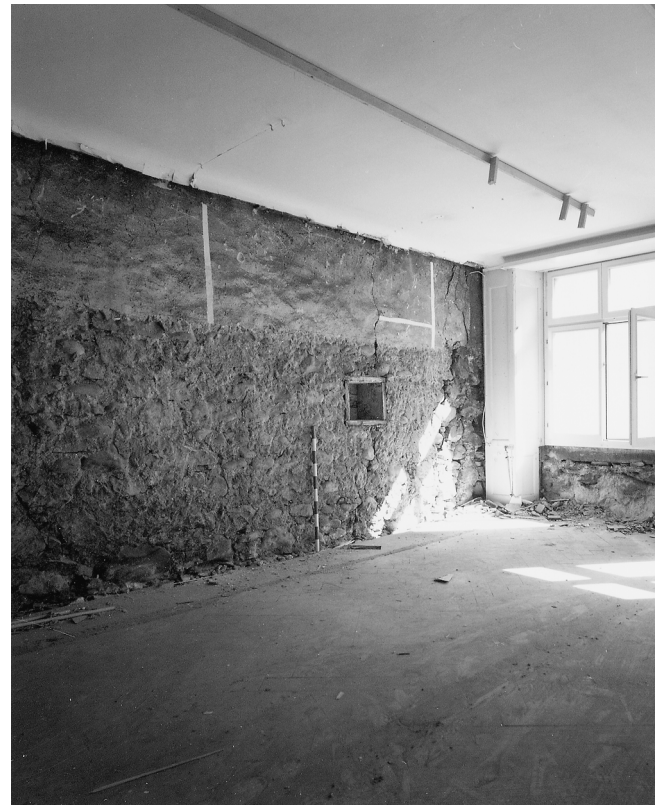
Abb. 27. Winterthur. Marktgasse 44. 2. Obergeschoss, Südostecke: östliche Brandmauer von 1338 mit zeitgleicher Wandnische; von Nordwesten.

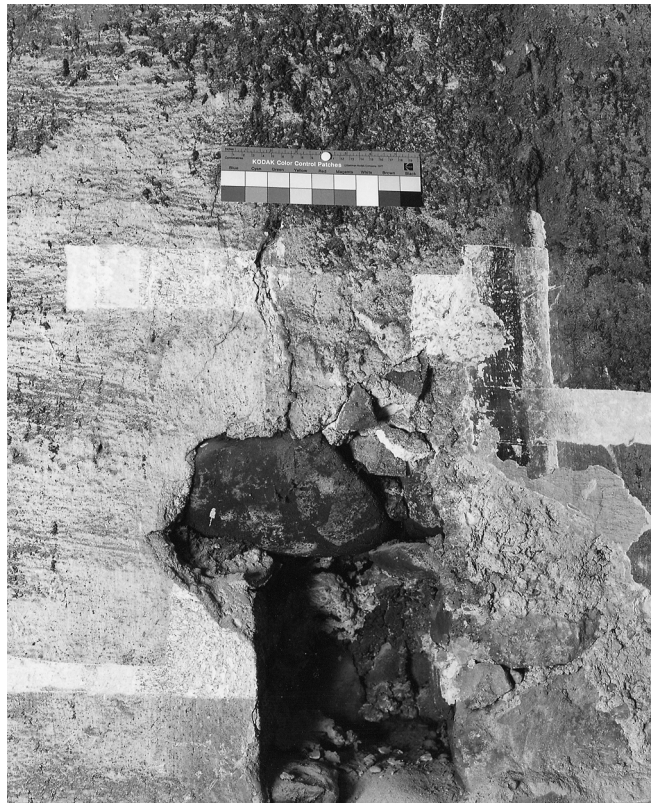
Abb. 29. Winterthur. Marktgasse 44. 2. Obergeschoss: östliche Brandmauer mit Balkenloch und Farbfassung einer zeitweiligen Trennwand barocker Art des 17./18. Jh.

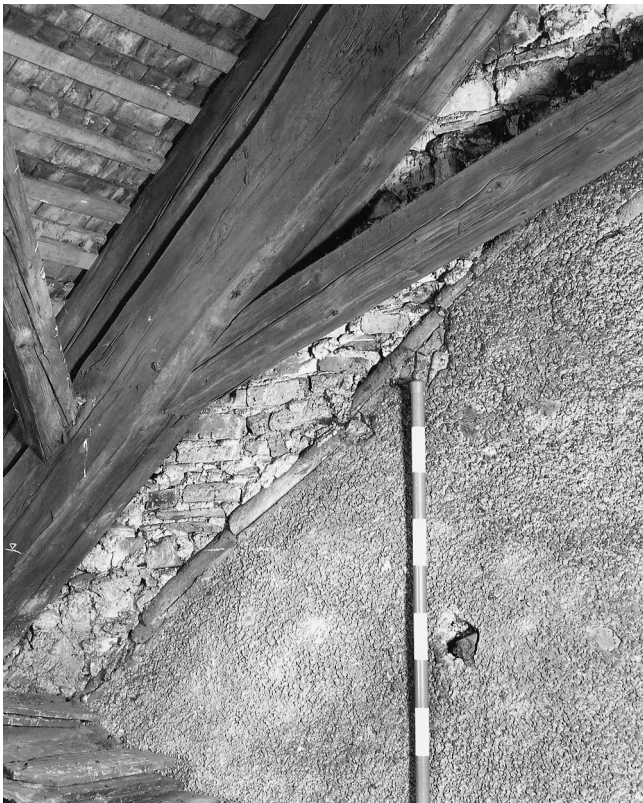
Abb. 28. Winterthur. Marktgasse 44. Oberes Dachgeschoss, östliche Brandmauer: zeitweilige Giebelfassade des östlichen Nachbarhauses mit Aussenputz und vordachloser Klosterziegel-Eindeckung; heutiger Dachstuhl von 1815.

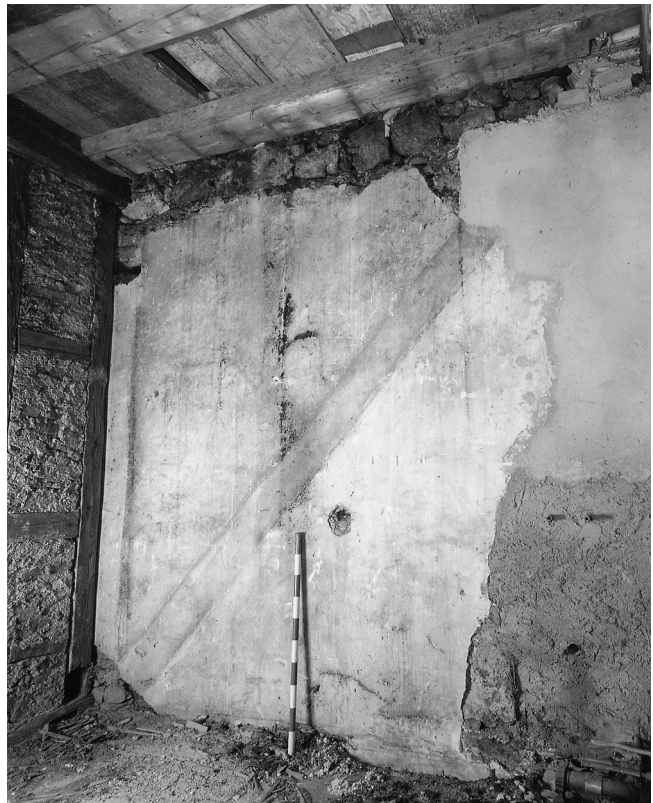
Abb. 30. Winterthur. Marktgasse 44. 3. Obergeschoss: westliche Brandmauer mit Spuren eines Treppenlaufs, einer Binnenwand und einer Deckenhöhe der Zeit vor 1815, Pos 675.

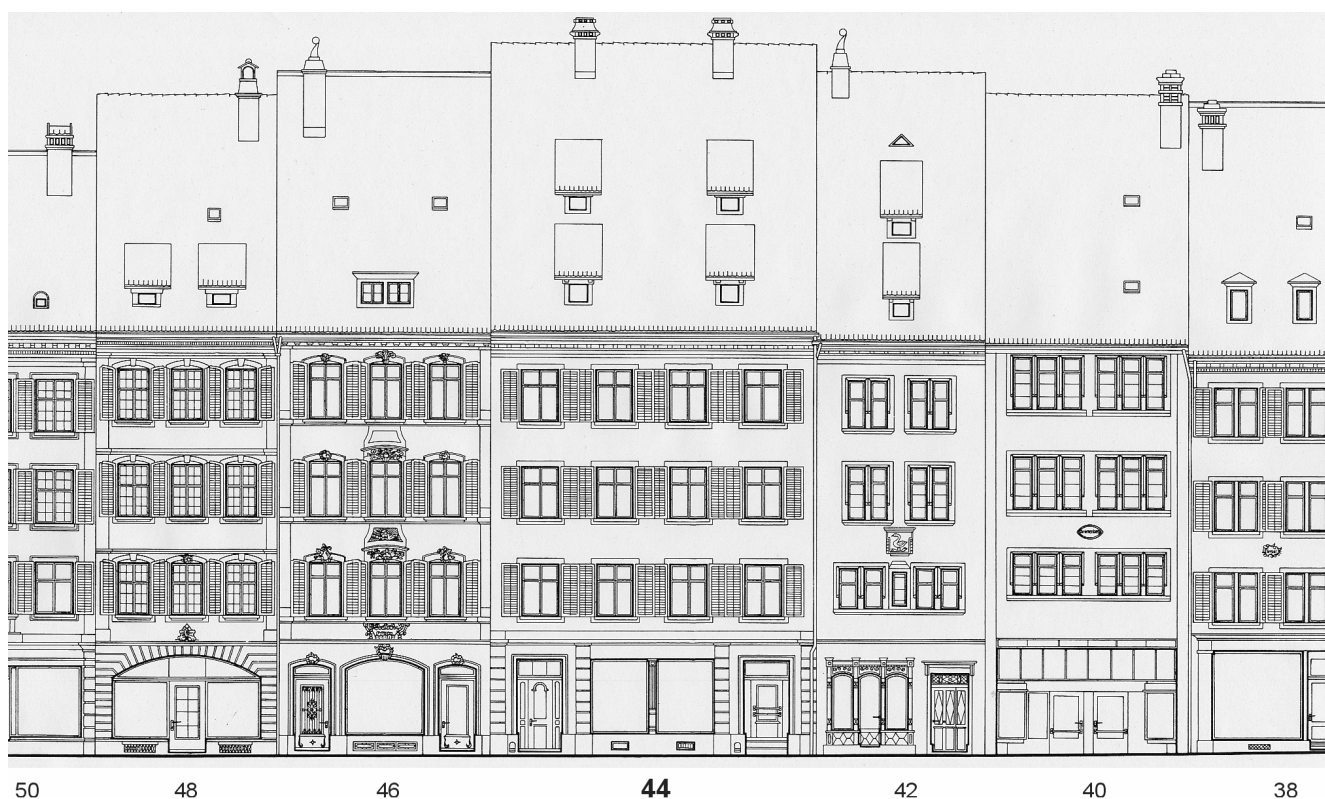
Abb. 31. Winterthur. Marktstrasse 44. Die nördlichen Zeilenhäuser an der Marktstrasse, Übersicht. Der Walfisch (Nr. 44) fällt durch seine überdurchschnittliche Breite und Höhe auf. Die Fassadengestaltung zum Erdgeschoss stammt von 1889, jene zu den Obergeschossen von 1815. M. 1:250.

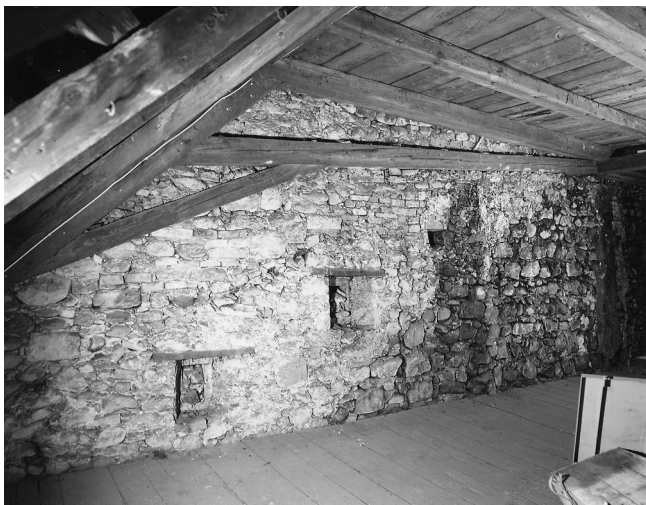
Abb. 33. Winterthur. Marktgasse 44. Unteres Dachgeschoss: westliche Brandmauer mit Dachschräge von 1338 (rechts) und einer späteren Anhebung mit drei Fensterchen; heutiger Dachstuhl von 1815.

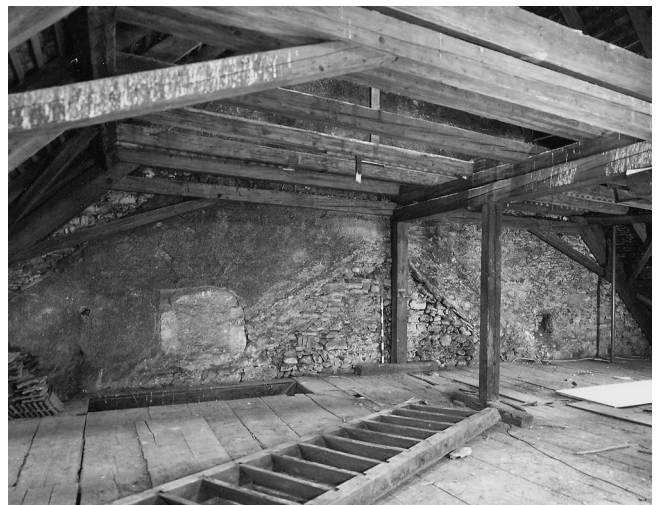
Abb. 35. Winterthur. Marktgasse 44. Oberes Dachgeschoss: östliche Brandmauer mit Giebel von 1338 und späteren Erhöhungen; heutiger Dachstuhl von 1815.

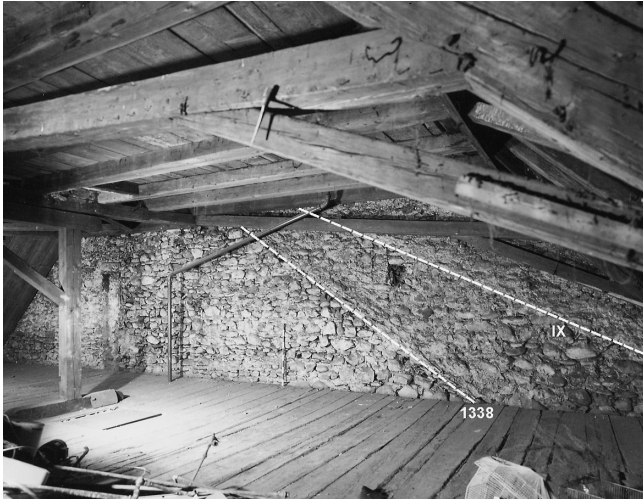
Abb. 36. Winterthur. Marktgasse 44. Unteres Dachgeschoss: östliche Brandmauer mit der Dachschräge von 1338 und zwei späteren Erhöhungen; heutiger Dachstuhl von 1815.

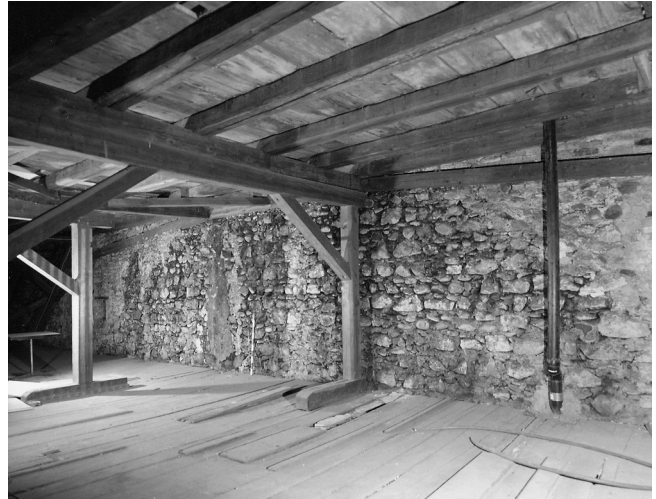
Abb. 38. Winterthur. Marktgasse 44. Unteres Dachgeschoss: westliche Brandmauer von 1338 mit zugehöriger Dachschräge (rechts); heutiger Dachstuhl von 1815.

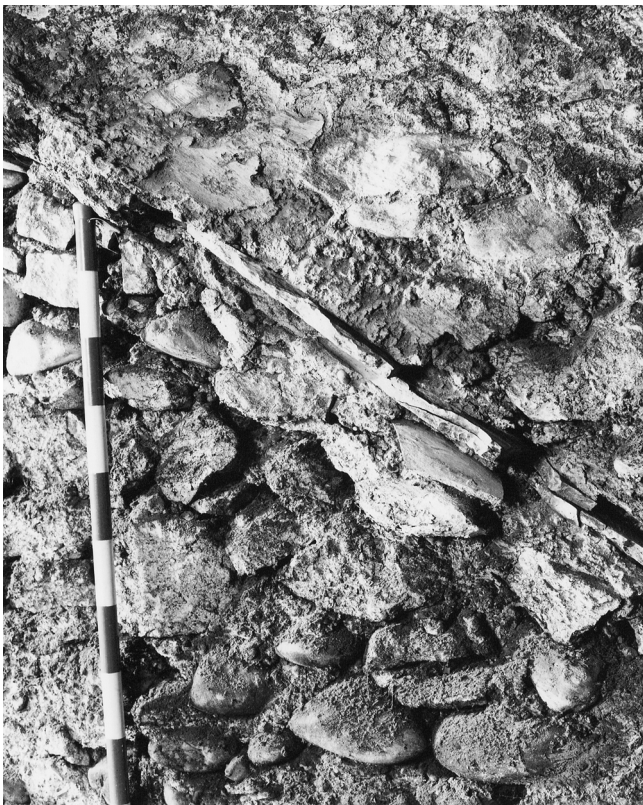
Abb. 39. Winterthur. Marktgasse 44. Oberes Dachgeschoss: östliche Brandmauer mit der Dachschräge von 1338 und zugehörigen Flachziegeln.

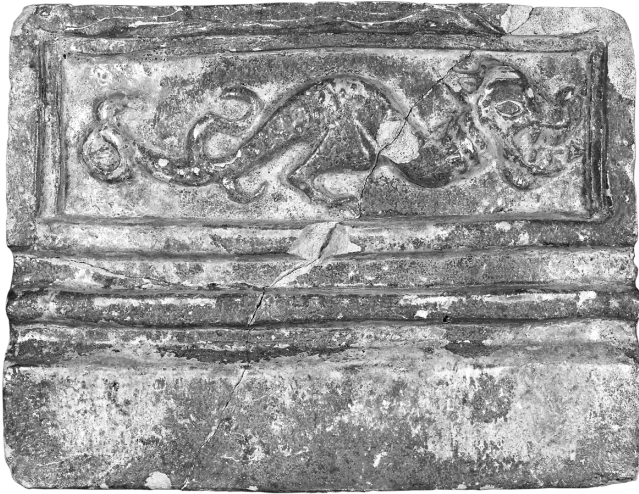
Abb. 41. Winterthur. Marktgasse 44. Phase IX, Schuttschicht 63. Reliefierte Kachel mit Drachendarstellung (Kat. 122).

Im Folgenden sollen die einzelnen Kacheln getrennt nach Motiv behandelt werden. Die zwei Blattkacheln mit Gesims (Kat. 121–122) weisen eine unterschiedliche Glasur auf, das Hochrelief mit zweibeinigem Drachen ist indessen ähnlich ausgeprägt. Die dunkelgrün glasierte Blattkachel (Kat. 121) zeigt einen beflügelten Drachen mit deutlich ausgeprägten Krallen, derjenige auf der Blattkachel (Kat. 122) hat hingegen keine Flügel, dafür ist der gekringelte Schwanz erhalten (Abb. 41). Die zwei Gesimskacheln mit Drachendarstellung sind sich in Ausführung und Hochrelief sehr ähnlich. Vergleiche finden sich in der Stadt Zürich, wo Gesimskacheln mit Drachendarstellung und abgetrepptem bis gekehltem Rahmen belegt sind. Deren Datierung liegt zwischen dem Ende des 14. und der Mitte des 15. Jh.<sup>99</sup> Eine fortgeschrittene Rahmengestaltung zeigen die Blattkacheln mit speiendem Drachen aus Bern, letztere werden in die zweite Hälfte des 15. Jh. gesetzt<sup>100</sup>.

die Glasur anbelangt, der Kachel mit Drachendarstellung sehr nahe (Abb. 41). Eine Parallele mit einfachem Leistenrahmen findet sich auf der Burg Alt-Wädenswil, und ein zusammengesetztes Exemplar mit allerdings stehendem Fabelwesen ist aus der Stadt Zürich bekannt, welches in die zweite Hälfte des 14. Jh. zu datieren ist<sup>101</sup>. Dazu gesellt sich ein Stück aus der Burg Dübelsstein bei Dübendorf ZH, wie bereits bei der Zürcher Kachel ist auch bei diesem Exemplar das Motiv sehr eng an den Rand gesetzt<sup>102</sup>. Eine Kachel mit gleichem Motiv aus der Burg Friedberg bei Meilen ZH wird auf Grund der Ausführung und des einfachen Wulstrahmens in die Zeit um 1330 gesetzt<sup>103</sup>.

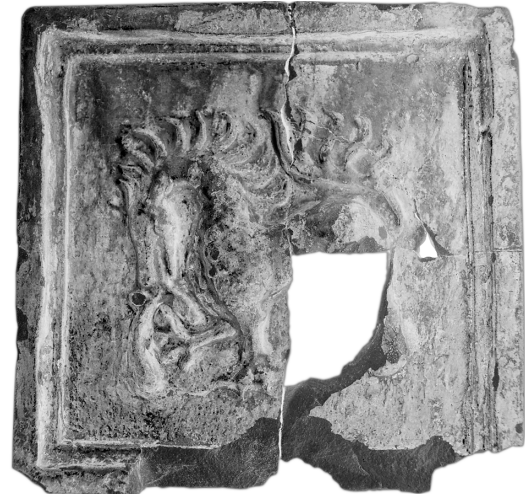
Abb. 42. Winterthur. Marktgasse 44. Phase IX, Schuttschicht 63. Reliefierte Kachel mit Fabelwesen (wie Taf. 6, Kat. 123).

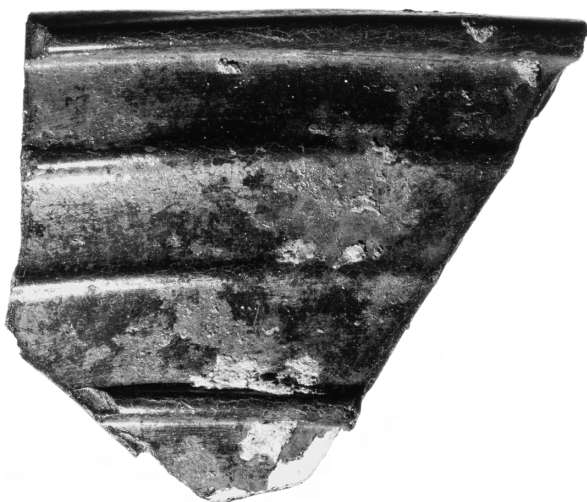
Abb. 43. Winterthur. Marktgasse 44. Phase V, Grube 290. Fragment eines Glasbechers mit Fadenauflage (Kat. 34).

Eine Besonderheit stellen vereinzelte Hohlgläser aus dem frühen Hochmittelalter dar, die in Mitteleuropa selten belegt sind. Das Randfragment eines dickwandigen Glasbechers mit Fadenauflage (Kat. 34) aus Phase V lässt sich auf Grund der damit kombinierten Geschirrkernik in die Zeit um 1100 setzen (Abb. 43). Ein ähnliches Stück ist aus dem geschwärtzten Boden 590 belegt (Kat. 43), das anhand der Fundvergesellschaftung ebenfalls in diesen Zeitabschnitt gehört. Dazu gesellen sich weitere frühe Hohlglasfragmente aus den stratifizierten Siedlungsschichten an der Winterthurer Marktgasse 13, die dort ab der ersten Hälfte des 12. Jh. vertreten sind<sup>110</sup>. Auf der Burg Altenberg bei Füllinsdorf BL sind Fragmente von blauen Glasgefässen mit

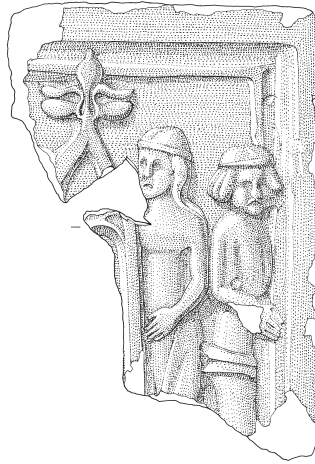
Bei der Kachel Kat. 126 ist unklar, ob es sich um eine Blatt- oder Nischenkachel handelt, dennoch scheinen die Bruchstellen eher für eine Blattkachel zu sprechen. Das Relief der Figuren ist unscharf, die dunkelgrüne Glasur wurde ohne Engobe aufgetragen; das zweite Figuren paar müsste auf der linken Seite des gotischen Masswerks ergänzt werden. Dieser Typus mit flankierenden Figuren neben einer gotischen Nische besitzt Vergleiche auf der Burg Alt-Wädenswil ZH und an der Kirchgasse 22 in Zürich. Letztere ist derjenigen aus Winterthur am nächsten und datiert ans Ende des 14. Jh.<sup>105</sup>

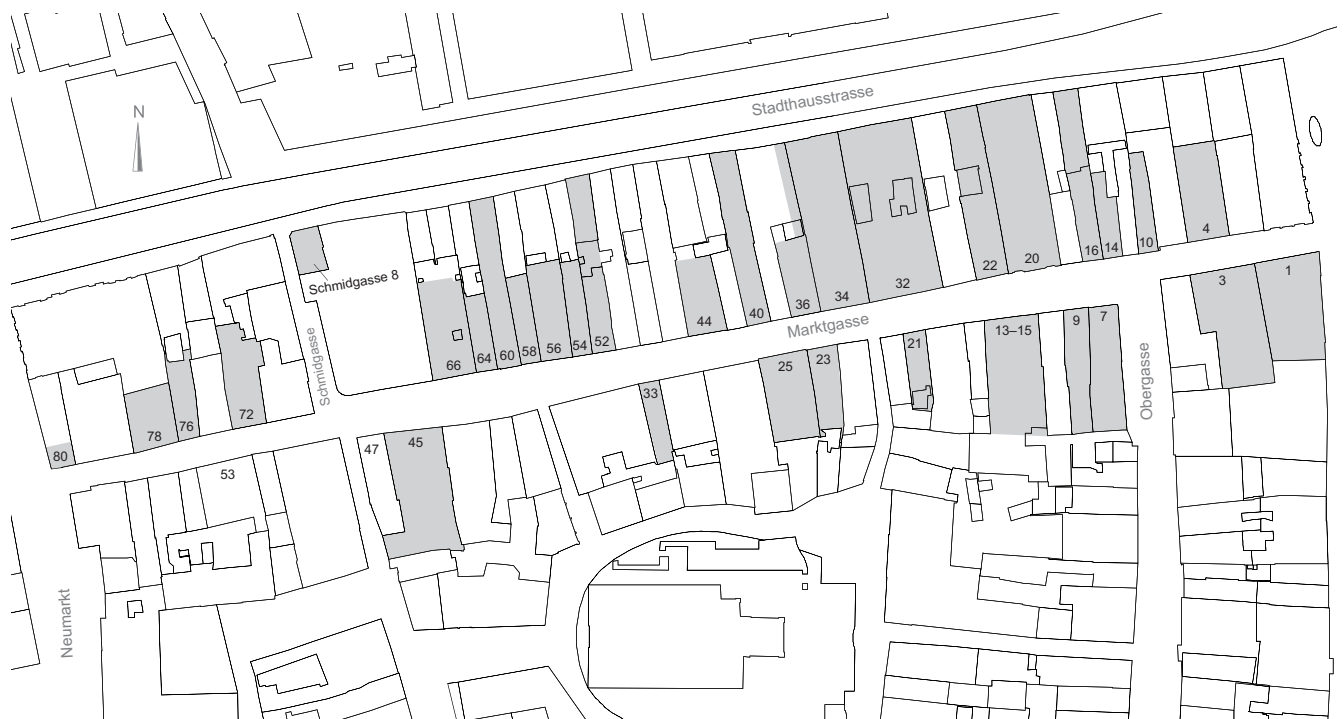
Abb. 1. Archäologische und bauhistorische Untersuchungen an der Marktgasse: Marktgasse 1 (Kat. 1); Marktgasse 3 (Kat. 2); Marktgasse 4 (Kat. 3); Marktgasse 7 (Kat. 4); Marktgasse 9 (Kat. 5); Marktgasse 10 (Kat. 6, Teil I); Marktgasse 13 und 15 (Kat. 7); Marktgasse 14 (Kat. 8); Marktgasse 16 / Stadthausstrasse 53 (Kat. 9); Marktgasse 20 / Stadthausstrasse 57 (Kat. 10); Marktgasse 21 (Kat. 11); Marktgasse 22 / Stadthausstrasse 59 (Kat. 12); Marktgasse 23 (Kat. 13); Marktgasse 25 (Kat. 14); Marktgasse 32/34 (Kat. 15); Marktgasse 33 (Kat. 16); Marktgasse 34 (Kat. 17); Marktgasse 36 (Kat. 18); Marktgasse 40 / Stadthausstrasse 77 (Kat. 19); Marktgasse 44 (Kat. 20, Teil II); Marktgasse 47 (Kat. 21); Marktgasse 45 und 47 (Kat. 22); Marktgasse 52 / Stadthausstrasse 89 (Kat. 23); Marktgasse 53 (Kat. 24); Marktgasse 54 (Kat. 25); Marktgasse 56/58 (Kat. 26); Marktgasse 58 (Kat. 27); Marktgasse 60 (Kat. 28); Marktgasse 64/66 (Kat. 29); Marktgasse 66 (Kat. 30); Marktgasse 72 (Kat. 31); Marktgasse 76 (Kat. 32); Marktgasse 78 (Kat. 33); Schmidgasse 8 / Stadthausstrasse 111 (Kat. 34); Marktgasse 80 (Kat. 35). M. 1:2000.
