NEUJAHRSBLETT
VON DIETIKON
1957

10. JAHRGANG

**Hasenburg und Kindhausen,
die Burgen
am Hasenberg**

VON KARL HEID

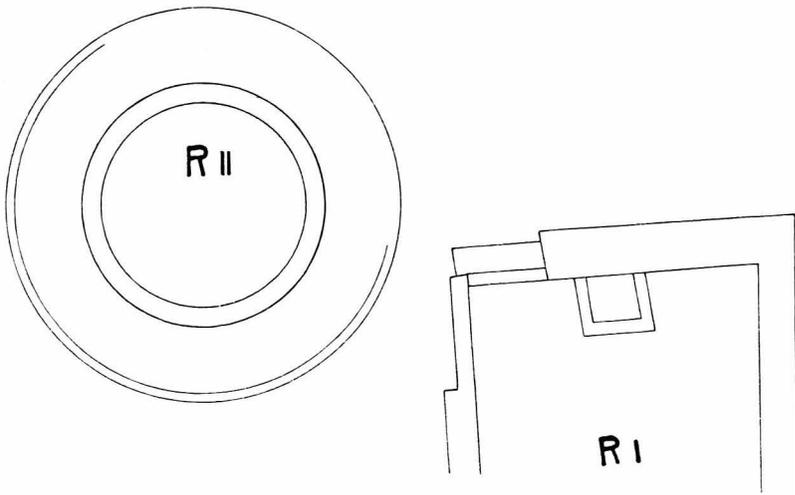
Bild 2. Plan der Burg Kindhausen. Ca. 1 : 25

Die Wehranlage besteht aus dem runden Turm auf Punkt 721, der höchsten Erhebung dieser Kuppe, und dem etwas tiefer gelegenen Palas. Nördlich fällt das Gelände steil ab bis zum zirka fünf Meter tiefer gelegenen Halsgraben, der wohl künstlich noch vertieft wurde. Westlich und östlich ist steiler Hang mit vielen Rinnen von Erdrutschen her. Südlich fällt der Kamm in mäßigem Gefälle zu einem kleinen Plateau ab, dessen Fortsetzung ein steiler Abfall bis zur Talsohle bildet. Die ganze Kuppe ist heute mit Wald bewachsen, war aber zur Burgenzeit wohl kahl oder höchstens mit Dornestrüpp bewachsen, als weitere Sicherung der Burg. Der einzige Zutritt fand vom Plateau her statt, wo auch der Burgweg vom Tal der Bergflanke folgend einmündete. Als weitere Sicherung genügte ein Wehrgraben vor dem Palas mit einer Brücke und innerem Palisadenhag, einen kleinen Hof umschließend. Sondierungen auf dem Plateau ergaben keine Vorwerke. Am östlichen Hang, etwa 50 Meter vom Turm entfernt und 8 Meter tiefer, wurde auf einem Vorsprung eine Sondierung gemacht. Sie ergab 0,40 m Humus und 0,80 m Bauschutt mit großen Steinen über dem gewachsenen Boden. Auch eine dünne Brandschicht mit weiteren Funden an Keramik und vielen Knochen zeigte sich unter dem Bauschutt.

da ja daneben das kleine Wohnhaus mit einem Kamin genügend Wohnmöglichkeit bot. Der Turm hat einen inneren Durchmesser von 4,10 m und 1,20 m dicke Mauern. Er ist beidseitig bis unter das Fundament ausgegraben worden, das jeweils 15 bis 25 cm vorsteht. Sein Mauerwerk ist kompakt, das heißt ohne Füllung, erstellt, wie dies sonst gewöhnlich der Fall ist. Große, öfters behauene Kalk- und Sandsteine sowie Nagelfluhblöcke sind schichtenweise übereinander gelagert. Dieses Material findet sich im Moränenschutt der Umgebung. Tuffsteine werden weniger verwendet. Schmale und längliche Steine sind als Bindeglieder zwischen die großen Blöcke eingefügt, lassen aber gleichwohl noch große Fugen bestehen. Zwei Gewölbesteine aus Sand- und Kalkstein vom Türsturz des Turmeinganges lagen im Bauschutt des Palas. Der Zutritt muß über eine Galerie vom Palas her in ein oberes Stockwerk des Turmes stattgefunden haben. Nach den üblichen Berechnungen hatte er eine Höhe von zirka 15 Metern, mit einem Holzaufbau, um die Raumverhältnisse besser zu gestalten. Der Turm ist jetzt südlich bis zu 2 m neu aufgemauert, um einen gleichmäßig hohen Abschluß der Konservierung zu erhalten. Das alte und das neue Mauerwerk ist durch eine Ziegeleinlage getrennt.

Vor der Ausgrabung war vom Mauerwerk keine Spur zu sehen, wohl aber gewisse Erhöhungen in der Erdoberfläche. Die Sondierung ergab im Schnitt 0,25 m Humus, 0,80 m Bauschutt mit großen Steinen, 0,20 m Mörtelschutt, und darunter wurde noch 1 Meter tief Lehm mit Kieselsteinen bis unter das Fundament abgetragen. Man sieht an den Mauergruben, wie die Mauer in den Boden versenkt wurde, ohne das Innere vollständig auszugraben. Im Bauschutt lagen römische

Der Palas liegt 0,90 m südlich vom Turm entfernt, auf einem kleinen, künstlich erweiterten Absatz des Bergkammes und 1,50 m tiefer als der Turm. Seine Aufstellung am Rande des Westhanges erübrigte weitere Wehranlagen. Zwischen den beiden Gebäuden liegt bis zur Fundamenthöhe des Turmes noch der gewachsene Boden. Der Palas bildet im Grundriß ein leicht verschobenes Quadrat, von dessen Seiten eine vollständig, zwei in gekürzter Form erhalten sind, während die Westfront einem Bergsturz zum Opfer fiel. Die ganz erhaltene Ostfront hat eine Länge von 4,90 m mit 0,65 m dickem Mauerwerk. Durch den Bergsturz sind auch die Süd- und Nordfronten in ihrer Länge gekürzt und die Breite des Palas nur durch Berechnung der Breite des Absturzes zu ermitteln. Nach meiner Meinung sind sie um zirka einen Meter verkürzt, waren also gleich lang wie die erhaltene Ostfront. Die Mauern sind wiederum kompakt erstellt, in der Technik aber verschieden von derjenigen des Turmes. Die verwendeten Steine sind viel kleiner, und es wurde der Tuffstein in vermehrtem Maße verwendet, hauptsächlich für die Erstellung eines Kamins, den Türsturz und die Ecksteine. Die südliche Mauer ist ein typisches Beispiel für die Fischgrat-Technik, indem auf eine Lage flach gelegte Steine, zwei Lagen spitz gegeneinander gestellt, längliche Steine vermauert wurden. Bei den anderen Mauern sind die Steine unregelmäßig, oft schichtenweise gelagert. Das Fundament steht allgemein 0,15 m vor. Die Mauerstärke liegt zwischen 0,60 und 0,70 m. Die Türe liegt in der nördlichen Ecke der Ostfassade mit einer Breite von 1,30 m; ihr Anschlag ist noch erhalten. Die Tiefe der Türschwelle mißt 0,65 m und besteht aus einer Kalksteinplatte, der nach innen noch eine Reihe kleinerer Steine vorgestellt wurden. In der Mitte der östlichen Mauer wurden die Überreste eines Kamins von 1,20 m Länge und 1 m Breite freigelegt. Das Vorkommen eines Kamins bildete die Überraschung, da solche bisher in unserer Gegend nicht bekannt waren. Das offene Kamin ist mit behauenen, länglichen Tuff-, Kalk- und Sandsteinen eingerahmt und innen mit einem Kalkmörtelboden versehen. Es war noch angefüllt mit Asche und Kohlenstücken. Der Anstieg des Kamins in die Mauer beginnt halbrund, schichtenweise ansteigend und steht außen vor.

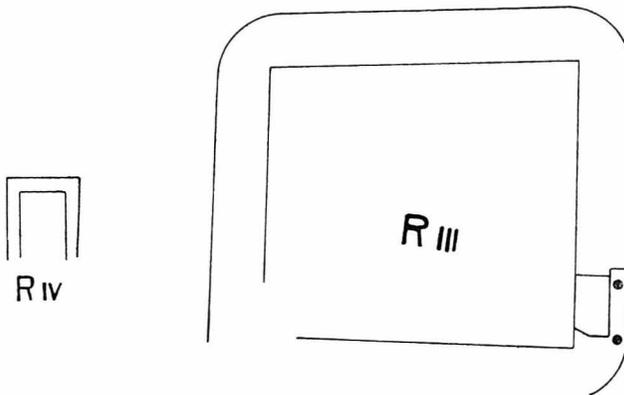
Bild 3. Plan vom Oekonomiegebäude Kindhausen. Ca. 1 : 25

Dieses befindet sich auf einem Plateau nördlich der Einsattelung, gegenüber der Wehranlage, 60 Meter davon entfernt. Zu Beginn der Grabung wußten wir, daß hier Mauern im Boden lagen, da schon früher sondiert wurde, ohne die Anlage zu beschädigen. So konnten wir ein Gebäude von beinahe quadratischem Grundriß freilegen, dessen innere Dimensionen südlich 4,90 m, nördlich 4,60 m, östlich 5,20 m und westlich 5,40 m sind. Die Mauerstärke beträgt durchgehend 0,90 m mit einem Fundamentvorsprung bis zu 0,10 m. Das Mauerwerk besteht aus sehr großen Steinen, sehr unregelmäßig gelagert, mit großen Mörtelfugen. Von ihm sind noch 0,10 bis 0,70 m Höhe erhalten, die jetzt, durch eine Ziegeleinlage getrennt, durchgehend bis auf einen Meter neu aufgemauert sind. Die äußere Kante der westlichen Mauer ist durch einen Erdbeben gebrochen, wie beim Palas, wo die Mauer völlig abstürzte. Alle vier Ecken dieses Oekonomiegebäudes sind abgerundet, eine außergewöhnliche Bauweise, die wieder burgundischen Einfluß zeigt. Am westlichen Ende der südlichen Mauer lag die Türe, von der noch die 1 m lange und 0,60 m breite Türschwelle vorhanden ist. Sie besteht aus einer großen Sandsteinplatte, der außen eine Mörtelvorlage als Verbreiterung vorgesetzt ist. Die Anschläge für das Türgestell sind in der unteren Partie erhalten. Rechts wurde, 0,20 m vom Anschlag entfernt, ein Mörtelkegel von 0,20 m Durchmesser freigelegt, der als Lager für die Türe angesprochen werden darf. Ein gleicher Kegel wurde gegenüber konserviert, meiner Meinung nach zu Unrecht, da beim Reinigen der Türschwelle ein ähnliches Gebilde herauspräpariert wurde.

Im Schnitt der Sondierung zeigte sich unter 0,20 m Humus 0,40 m Bauschutt mit großen Steinen und darunter, nordwestlich, eine rote Lehmschicht über der allgemeinen grauen. Eine Brandschicht lag nicht vor, wohl aber vereinzelte Kohlenstücke. Dieses Gebäude, das nicht befestigt war, ist langsam zerfallen, wobei den Bewohnern der Umgegend alle brauchbaren Gegenstände in die Hände fielen. Dies erklärt auch die wenigen Funde: zwei Becherkacheln, einige Fragmente von Töpfen und eine bronzene Messerscheide. Einige Flachziegelfragmente weisen auf die Bedachungsart hin. Außerhalb der östlichen Mauer lagen unter der Humusschicht eine große Menge römische Leisten- und Hohlziegelfragmente ohne Mörtelrückstände beisammen, während im Gebäude keine zu finden waren.

Zwei Meter von der westlichen Mauer entfernt wurde ein Trockenfundament von 1,20 m Breite und noch erhaltener Länge von 1,60 m freigelegt. Bei der Abtragung zur Konservierung wurde darunter feiner Sand und verbrannte Lehmknollen konstatiert. Infolge des Befundes betrachte ich dieses kleine Fundament als Unterlage für ein Signalfeuer. Da die Burg den Herren von Schönenwerd gehörte, deren Stammburg in Sichtweite lag, ist es naheliegend, daß durch Lichtsignale eine Verbindung mit ihr geschaffen wurde.

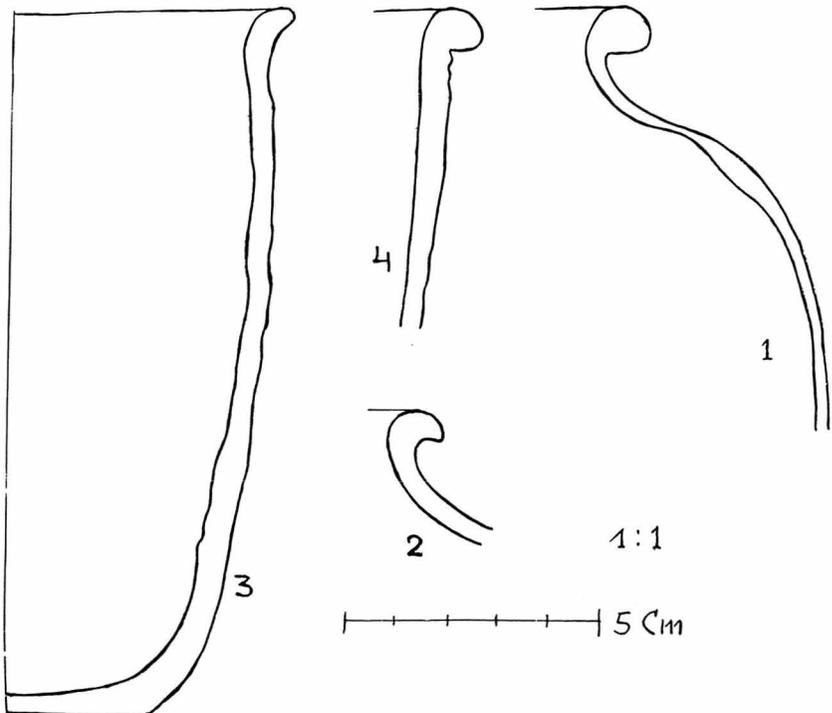
Bild 4. Profile der Keramik von der Burg Kindhausen

Randprofil eines Topfes (Bild 4, 2 und Bild 10, 2)

Fundort: Palas. Mündungsdurchmesser 14 cm. Kugeliger Topf mit rotem Brand. Kurzer Hals mit lippenartigem, überhängendem Rand. Datierung in das ausgehende 12. Jahrhundert.

Becherkachel (Bild 4, 3 und Bild 10, 3)

Fundort: Oekonomiegebäude. Mündungsdurchmesser 11 cm. Bodendurchmesser 6 cm. Höhe 13,50 cm. Unglasierte Becherkachel mit rotem Brand. Stumpfwinkliger Übergang Boden-Wandung. Der flache Rand ist nach innen abgerundet, nach außen vorstehend. Von 5 cm Höhe an ist die Kachel unregelmäßig schwach geriefelt. Innen liegen waagrechte Furchen von der Gestaltung vor.

Becherkachelfragment (Bild 4, 4 und Bild 10)

Fundort: Oekonomiegebäude. Mündungsdurchmesser 13 cm. Kachelfragment mit rotem Brand. Außen ist es schwach geriefelt, innen vollständig eben gestrichen. Der starke Knollenrand hat kantigen Übergang zur inneren Wand.

den beiden Arten Ofenkacheln kann eine zusammengesetzte und ergänzte, unglasierte Becherkachel in das Ende des 12. Jahrhunderts datiert werden (Bild 4, 3). Die andere Kachel mit dem Knollenrand gehört in den Anfang des 13. Jahrhunderts (Bild 4, 4). Die übrige Keramik ist einheitlich mit Knollenrand (Bild 4, 1). Diese Töpfe gehören in die erste Hälfte des 13. Jahrhunderts. Sie bilden den Übergang im Stil von der Romanik zur Gotik.

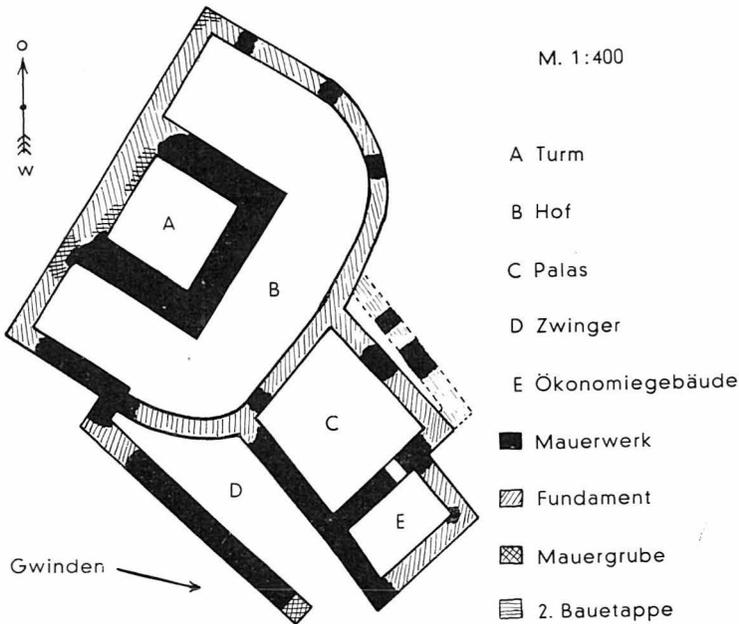
Bild 5. Plan der Hasenburg bei Gwinden

Die ganze Anlage der Burg nimmt eine quadratische Fläche von je ungefähr 30 Meter Seitenlänge ein. Ihr Grundriß ist dem Gelände angepaßt und weist die übliche Dreiteilung (Turm, Palas und Oekonomiegebäude) auf. Die Grabung hat drei Bauperioden ergeben, die durch Brandschichten oder Maueranschlüsse erkenntlich sind. Im Palas lag eine zweite Brandschicht, im Zwinger und außerhalb desselben noch Spuren davon, sonst wurde allgemein nur eine gefunden. Einzelne Mauern sind aneinandergelehnt, nicht verbunden, was auf verschiedene Bauperioden hinweist. Die Keramik beider Brandschichten weist in ihrer Beschaffenheit keinen großen Unterschied auf, was auf einen lokalen Brand innerhalb dieser Bauperiode hinweist.

Der erste Bau der Hasenburg bestand nur aus dem Turm mit ummauertem Hof (Bild 5, A und B, Bild 16, 1). Weitergehende Sicherung durch einen Graben war nicht vorhanden. Die Gründung dieser Burg dürfte im ausgehenden 11. Jahrhundert liegen. Im Anfang des 12. Jahrhunderts erfolgte der erste Ausbau, indem zum Turm der Palas hinzukam, an die Ringmauer gegenüber dem Turm angeschlossen. Die Anlage erforderte nun auch einen Zwinger, der seitlich vom Palas

Der Hof schmiegt sich hufeisenförmig um den Turm und hat eine unregelmäßige Breite von 4,20 bis 5,50 Metern (Bild 5, A). Die Mauerstärke beträgt durchwegs 1 Meter. Der Hof stößt westlich und südwestlich an den Palas mit dem eingebauten Zwinger. Von hier aus wurde der Palas über den Hof an den Turm angebaut. Alle Anschlußmauern des Palas jeder Bauperiode sind nur angelehnt, nicht verbunden. Die nordöstliche lag im Fundament auf einem Pfahlrost, da der Lehm Boden nicht genügend Widerstand für die Mauer bot. Konstruktion und Material sind wie beim Turm, mit der Ausnahme, daß weniger Tuffsteine verwendet wurden. Das Mauerwerk ist in die senkrecht ausgehobene Grube gestellt und beinahe überall noch im Fundament erhalten. Die Schichtenlagerung war im Hof sehr verschieden. Zwischen

Der Zwinger (Bild 5, D) liegt, in den Palas eingebaut, auf der westlichen Seite der Anlage. Er hat eine Länge von 14,20 Metern und eine unregelmäßige Breite von 1 bis 3,40 Metern. Die Außenmauer war 1,20 Meter stark, die Anschlußmauer an den Hof nur 0,90 Meter und war zudem an letzteren nur angelehnt, nicht verbunden. Das Mauerwerk war kompakt aus dem bekannten Material erstellt, bis auf die Fundamenthöhe abgetragen, da die Ruine als Steinbruch gründlich ausgeräumt wurde. Der Eingang lag auf der Fronthöhe des Palas, war durch ein Tor gesichert, von dem keine Spur erhalten blieb. Ein zweites Tor in der Hofmauer sicherte den Zutritt zu den Gebäulichkeiten. Der Zwinger war mit viel Bau- und Brandschutt angefüllt und ergab reichliche Funde aus dem darüber gelegenen Teil des Palas. Vor der ersten Toranlage verlor sich die Brandschicht und machte einem Steinbett Platz, das vom Burgweg herrührte, der hier über die Brücke des Burggrabens einmündete.

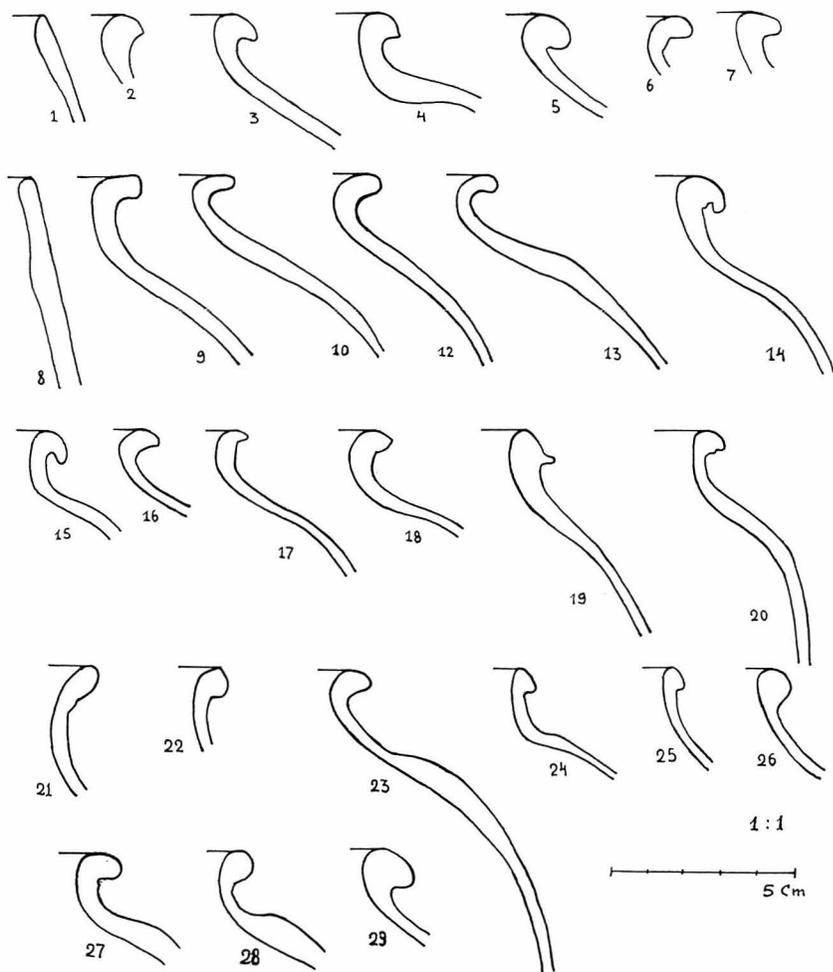
Bild 6. Profile der Keramik der Hasenburg.

Die Keramik der unteren Brandschichten im Palas (Bild 6, 1 bis 7, und Bild 20, 2) besteht bis an eine Schüssel aus Fragmenten von Töpfen. Diese Keramik ist in ihren Typen auch in der allgemeinen Brandschicht vertreten. Die Schüssel (Bild 6, 1) hat eine Breite von 11 cm. Sie ist rot gebrannt. Die gerade ansteigende Wand neigt sich nach innen mit rundem Randabschluß. Die Form der Schüssel weist in den Übergangsstil zur Gotik, in das Ende des 12. Jahrhunderts. Die Töpfe haben noch die bauchige Form, aber bereits den betonten Hals und den Knollenrand, was mit der Datierung der Schüssel übereinstimmt. Verzierungen sind keine vorhanden.

Die Keramik der allgemeinen Brandschicht (Bild 20,3, und Bild 6, 8 bis 29) verzeichnet neben den vielen Scherben von Töpfen nur Reste einer einzigen Schüssel. Ein Kochtopf besteht aus Lawezstein. Der fettige und weiche Lawezstein, der in Graubünden und Tessin zu finden ist, wurde schon zur Römerzeit auf der Drehscheibe zu Gefäßen verarbeitet. Desgleichen finden wir Reste solcher Gefäße in den Fundinventaren mittelalterlicher Burgengrabungen. Das Gefäß mit rechtwinklig ansteigender Wand hat unten am Boden Spiralen, die mit Ruß gefüllt sind und im Innern Kesselstein angesetzt.

Die Schüssel (Bild 6, 8) ist grau gebrannt und hat eine Breite von 12 cm. Die gerade nach innen geneigte Wand verjüngt sich nach oben und schließt rund ab. Die Töpfe haben einen Mündungsdurchmesser von 12 bis 16 cm. In der großen Mehrheit haben sie einen roten Brand. Bei den älteren Stücken herrscht die kugelige Form vor, während sie sonst mehrheitlich mehr gestreckte Formen aufweisen. Der Hals tritt nun mehr hervor, betont wie beim Profil 23, wodurch die verstärkte Schulter des Topfes hervorgerufen wird. Der Randabschluß wird mit dem Profil 9, dem Balkenrand eingeleitet, den wir aus dem Ende des 11. Jahrhunderts kennen. Nachher geht er in den Lippenrand des 12. Jahrhunderts über und schließt mit dem Knollenrand aus der ersten Hälfte des 13. Jahrhunderts ab. Die Gefäßböden weisen einen Durchmesser bis zu 13 cm auf, sind abwechselnd dünn- oder dickwandig, unten rau und tragen oben Kreisel von der Bearbeitung her. Der Übergang vom Boden zur Wand bildet einen stumpfen Winkel ohne vorstehende Kante; innen liegt ein Kranz von Fingereindrücken sowie ansteigende Furchen von der Gestaltung her. Ein Bodenstück wurde nachträglich in regelmäßigen Abständen durchlöchert, nachdem das Oberteil des Topfes zerbrochen, wohl als Sieb zugerichtet. Sechs Böden haben unten einen Stempel in der Form eines erhabenen Kreuzes.

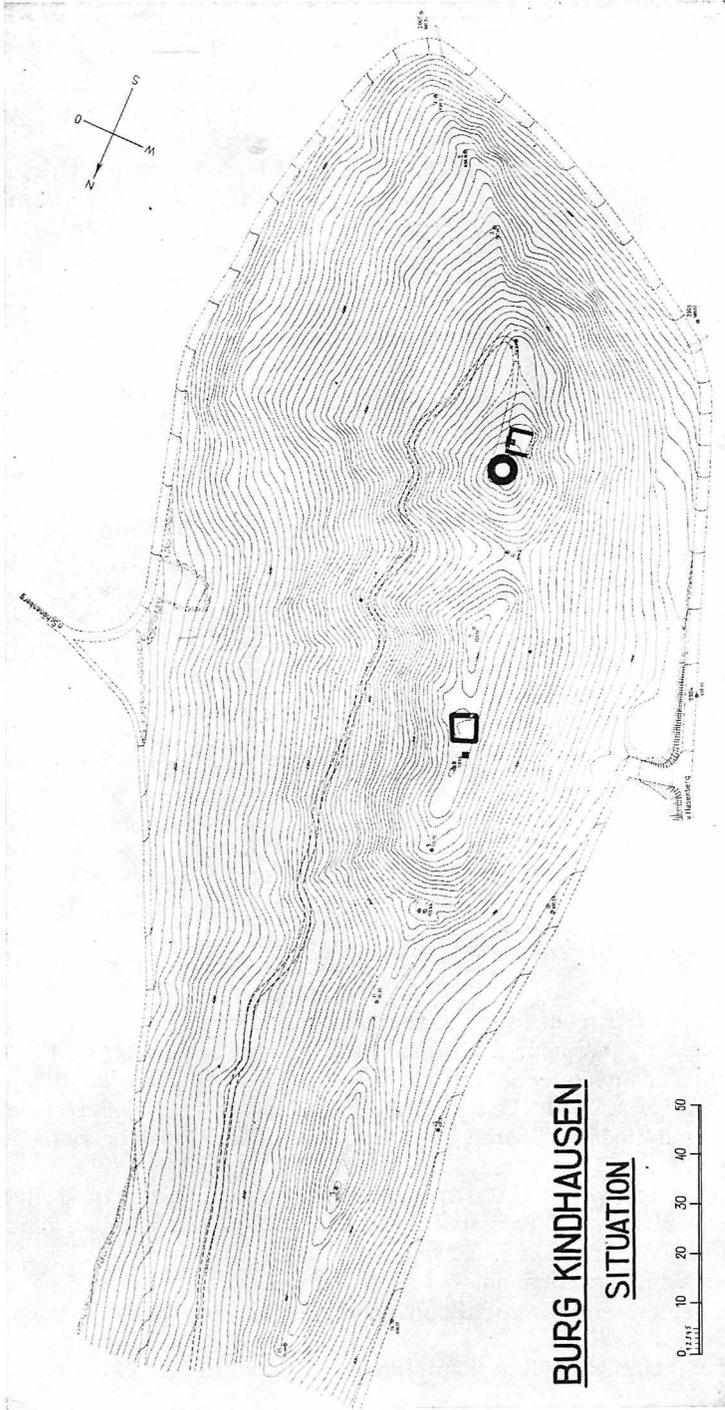
Bild 7. Situation der Burg Kindhausen. Aufnahme von Geometer A. Wildberger, Basel.

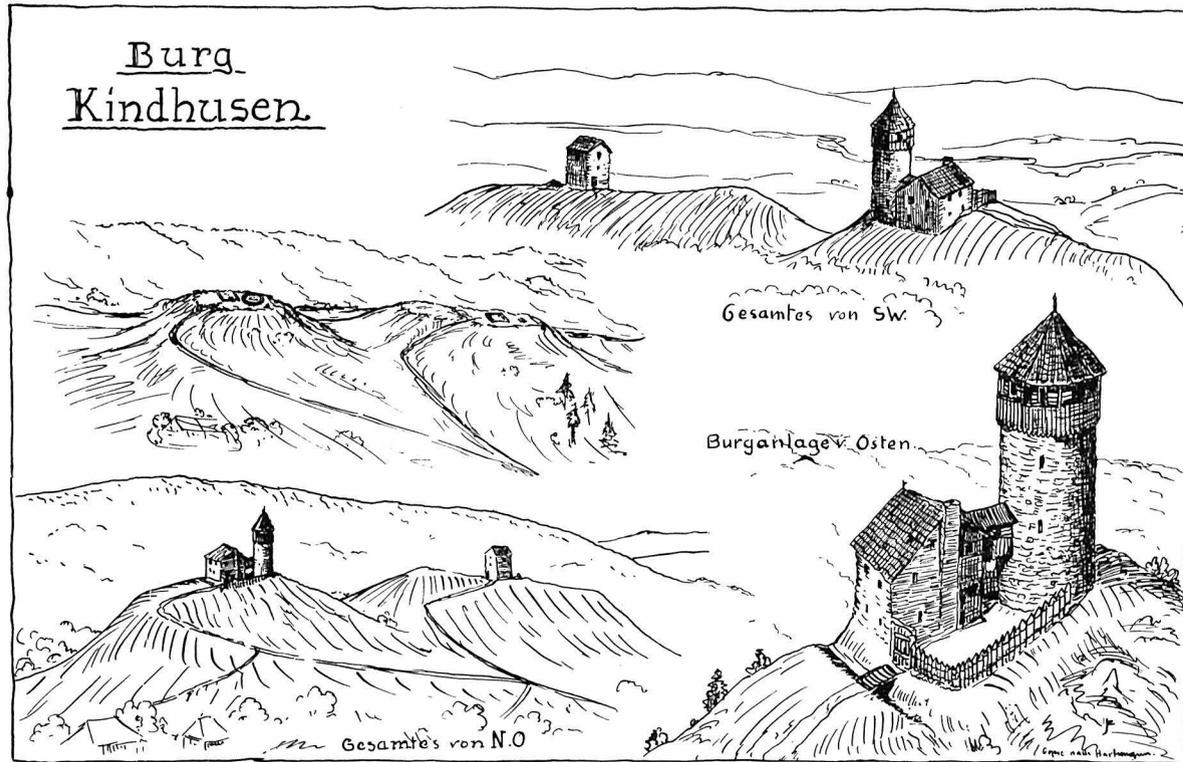
Bild 8. Rekonstruktion der Burg Kindhusen von G. Hartmann, Zürich

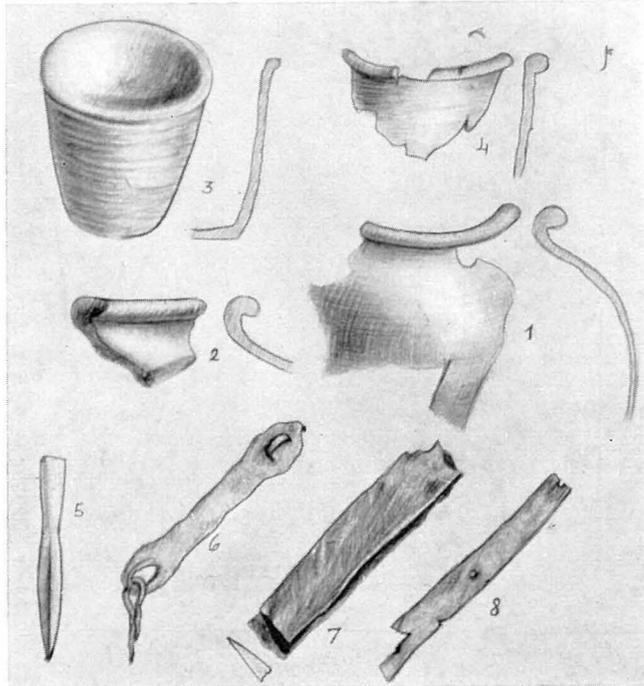
Bild 10. Einzelfunde aus der Burg Kindhausen

Pfeileisen (Bild 10, 5)

Fundort: Turm. Gesamte Länge 10,70 cm. Länge der Spitze 6,70 cm. Tüllendurchmesser 1,20 cm. Lanzettförmiges Pfeileisen vom Pfeil eines Bogens. Es stammt aus der Zeit, wo die Armbrust noch wenig bekannt war. Die Spitze ist beim Anprall abgebrochen.

Verschuß von Türe oder Truhe (Bild 10, 6)

Fundort: Oekonomiegebäude. Länge 12,50 cm. Länge mit Splinten 16 cm. Diese Verschlüsse finden sich überall, wo in Burgen Grabungen vorgenommen werden. Das 1,50 cm breite Blechband ist an beiden Enden elliptisch erweitert, wobei einerseits der Splinten in ein größeres Loch eingehängt ist, andererseits der Verschußhaken eingietet und das Ende des Bandes nach oben umgestülpt ist.

Messerscheidenfragment aus Bronze (Bild 10, 7)

Fundort: Oekonomiegebäude. Erhaltene Länge 13,30 cm. Breite 3 cm. Der Rücken der Schneide ist durch Falten verbreitert, und auf der Schneideseite sind die Blech-Enden übereinander gepreßt.

Fragment eines Abzugbügels für Armbrust (Bild 10, 8)

Fundort: Oekonomiegebäude. Länge 13,50 cm. Breite 1,50 cm. Fragment eines Abzugbügels aus Knochen geschnitten, in der Form, wie er später aus Eisen hergestellt wurde. Knochenplatten wurden durch Bronzestifte zusammengietet und die entsprechenden Einschnitte gemacht. Da das Pfeileisen eindeutig noch vom Bogen stammt, muß der Bügel aus der Zeit stammen, als die Armbrust aufkam.

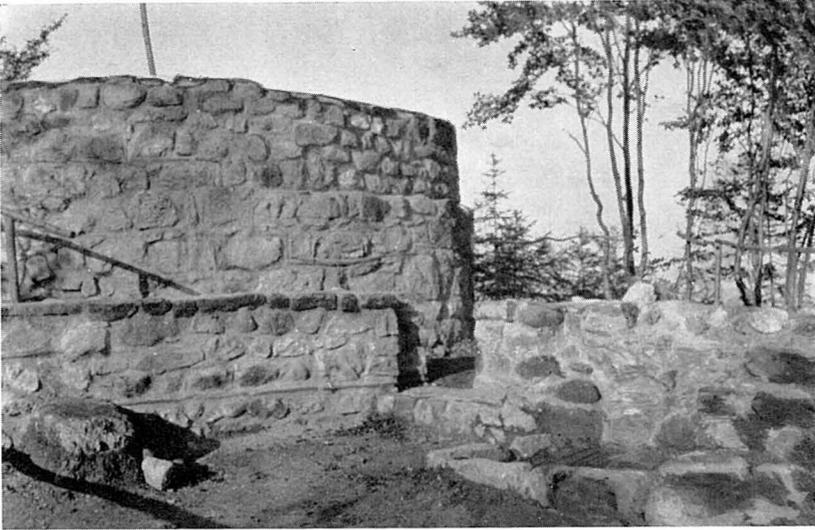
Bild 11. Der Turm und der Palas von Kindhausen, von Süden

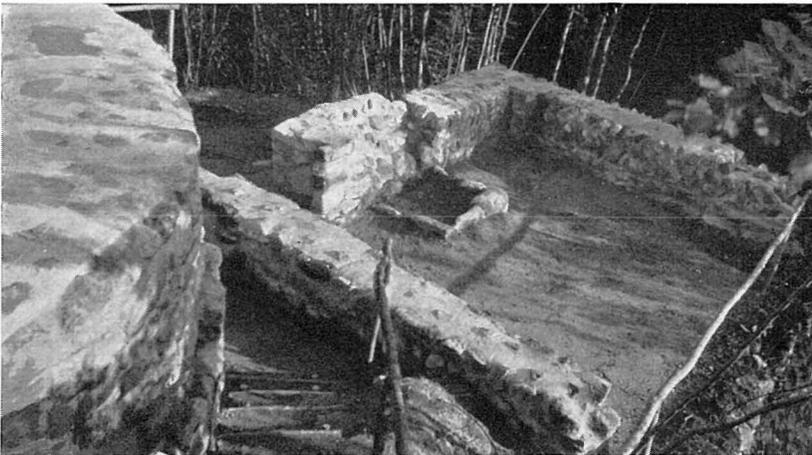
Bild 12. Der Palas von Kindhausen

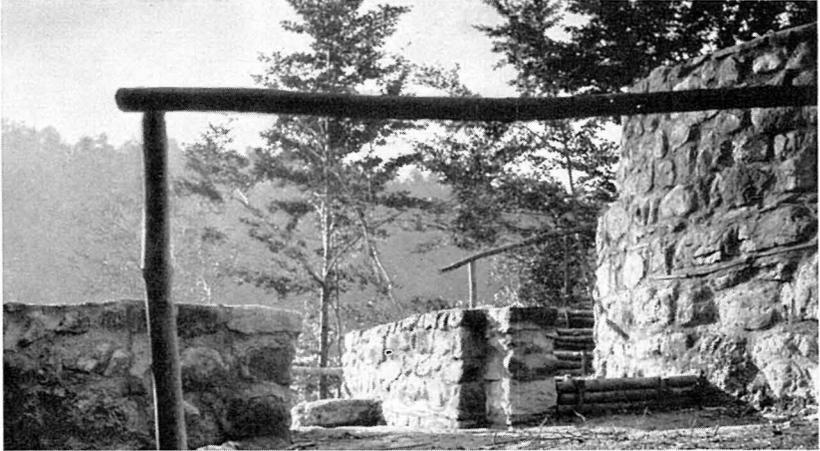
Bild 13. Turm und Palaseingang der Burg Kindhausen

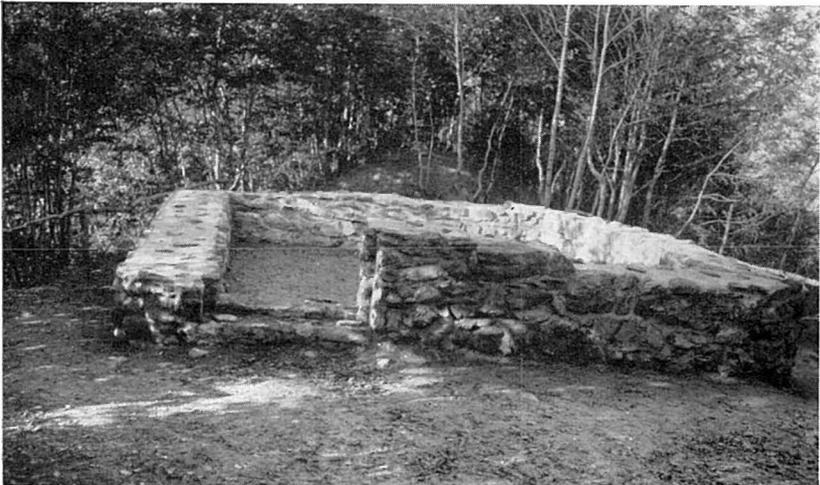
Bild 14. Das Oekonomiegebäude der Burg Kindhausen

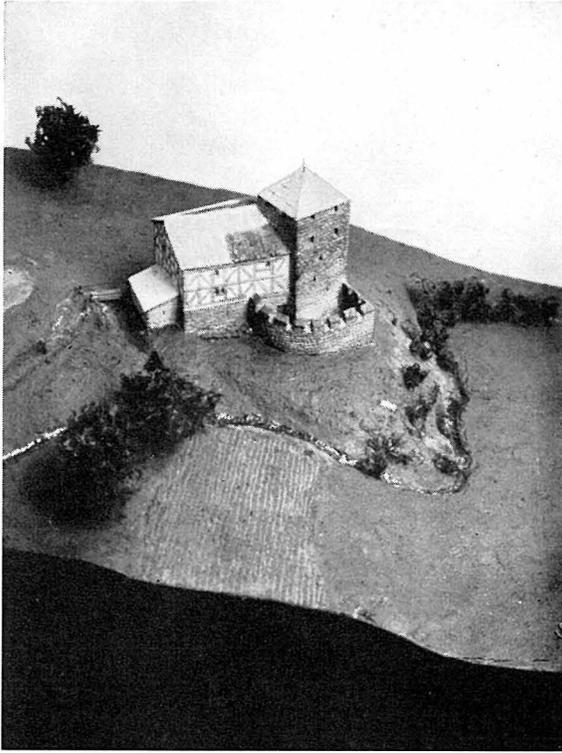
Bild 15. Modell der Hasenburg von H. Defatsch, Zürich

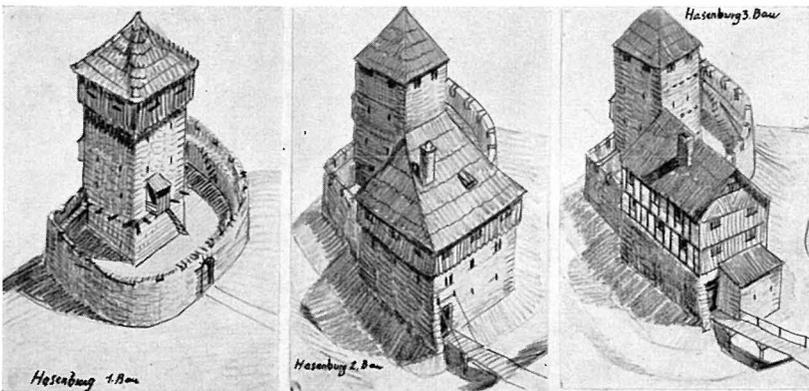
Bild 16. Rekonstruktion der Hasenburg von G. Hartmann, Zürich

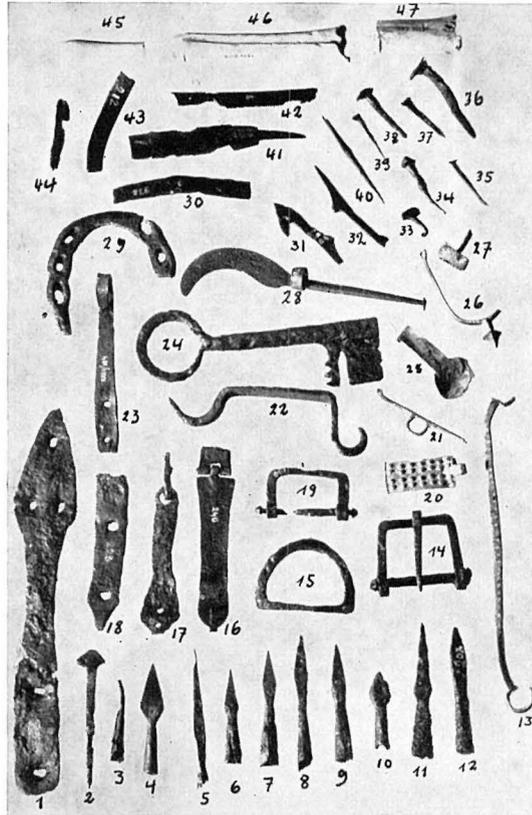
Bild 18. Metall- und Knochenfunde aus der Hasenburg

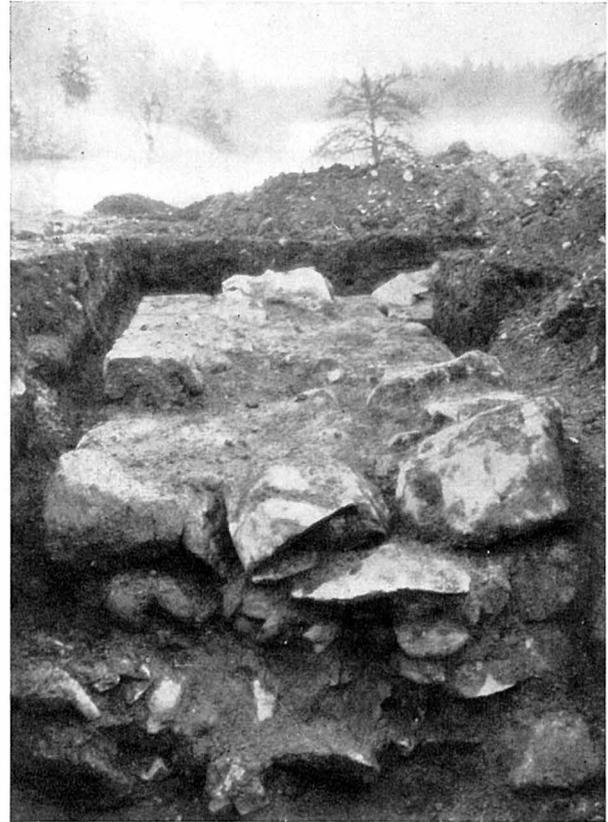
Bild 17. Südwestliche Turmmauer der Hasenburg

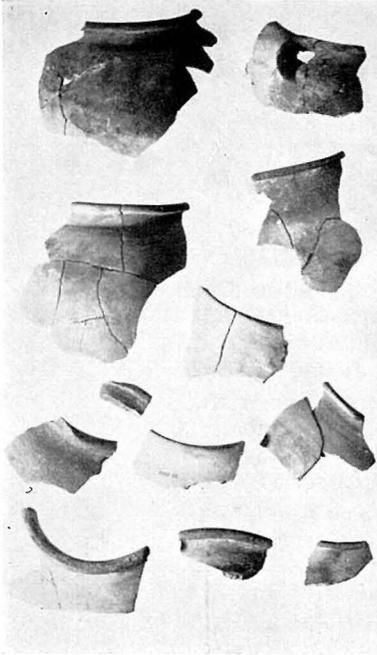
Bild 19. Funde der allgemeinen Brandschicht aus der Hasenburg.

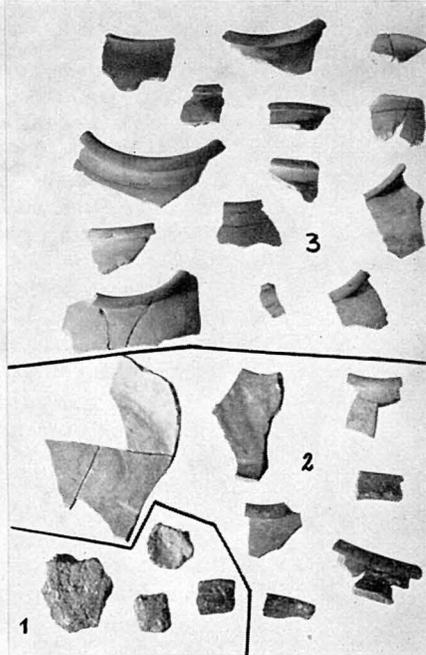
Bild 20. Keramik aus der Hasenburg. 1. Prähistorisch. 2. Untere Brandschicht. 3. Allgemeine Brandschicht.

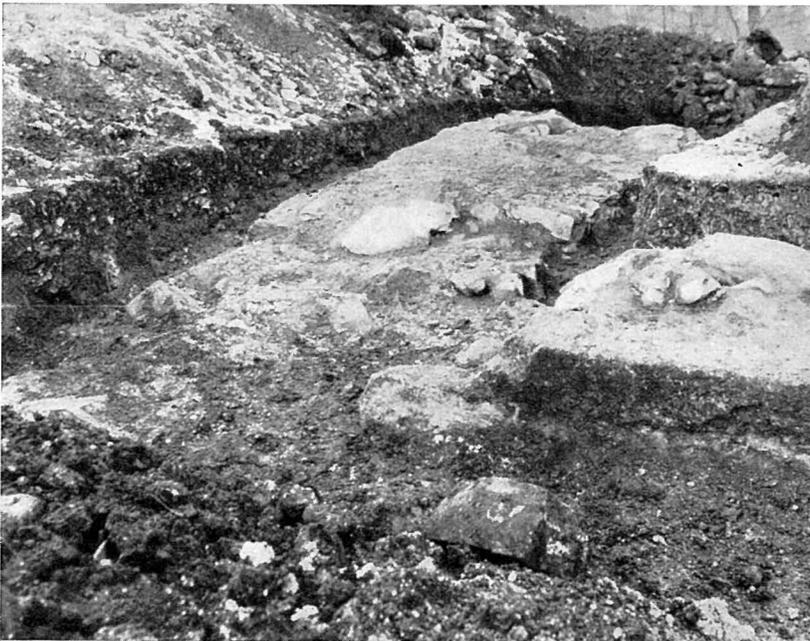
Bild 21. Fundament der westlichen Turmmauer der Hasenburg
