# ZÜRCHER DENKMALPFLEGE

6. BERICHT 1968/1969

Zürich 1973

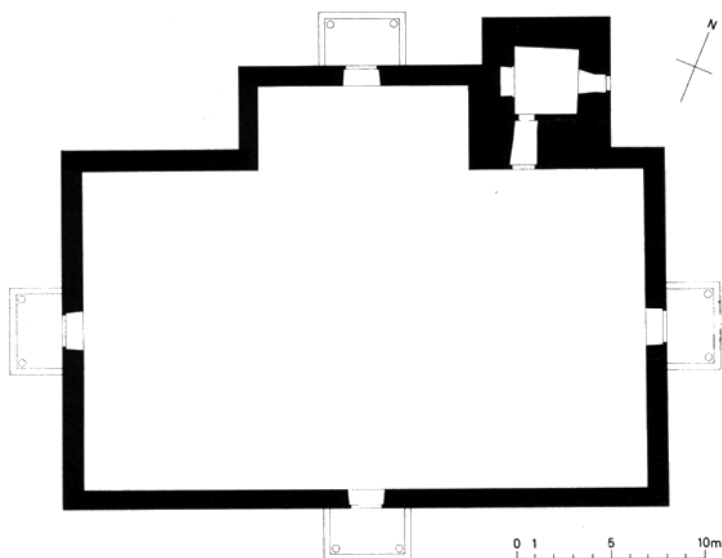
Bäretswil. Reformierte Kirche. Grundrisse der gotischen Kirche (oben) und – zum Vergleich – der heutigen Kirche (unten).

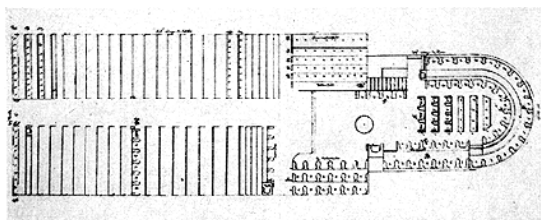
Bäretswil. Reformierte Kirche. Plan mit der Möblierung der gotischen Kirche von 1826. 1 : 250.

Der Innenraum der 1502–1504 erbauten Kirche war, wie erwähnt, 1826 vor dem Abbruch in einem Plan festgehalten worden. Daraus erhellt, dass einem  $8,70 \times 18,50$  m weiten Schiff ein  $6,60 \times 8,30$  m grosser Chor östlich angebaut war. Da das Chorgestühl im Halbrund schliesst, hatten wir vor der Ausgrabung auf einen apsidialen Halbrundabschluss der 1826 abgebrochenen Kirche geschlossen. Die Untersuchungen ergaben aber einwandfrei die Substruktion zu einem Polygonalchor. Demzufolge hatte man bloss die Chorbestuhlung – möglicherweise 1749 – in barockem Sinne im Halbrund gegen Osten geschlossen. Die Chorbogenvorlagen sind im besagten Plan eingezeichnet, ebenso der nach-

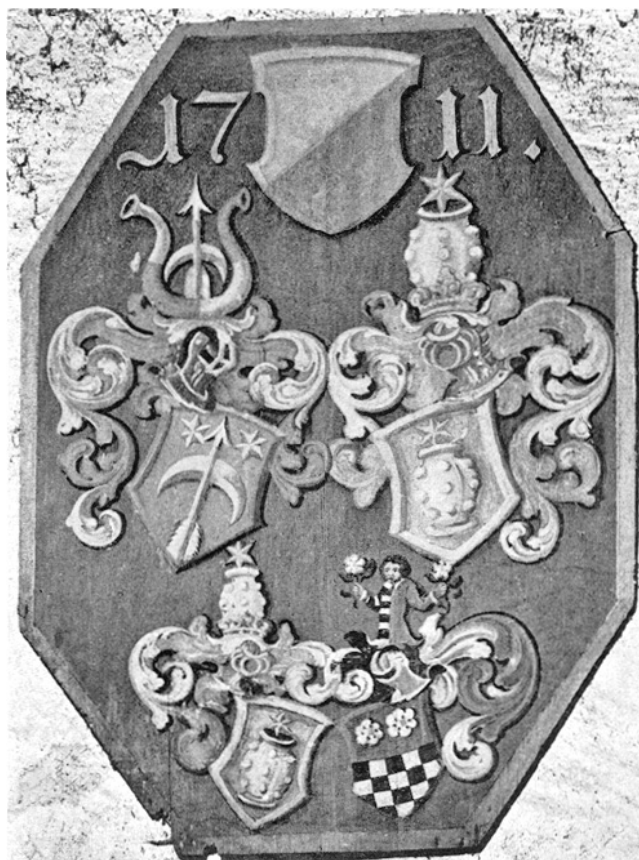
Bülach. Reformierte Kirche. Mittelstück der Holzdecke von 1711, heute im Turm. Durch Institut für Photogrammetrie ETH entzerrte Photo.

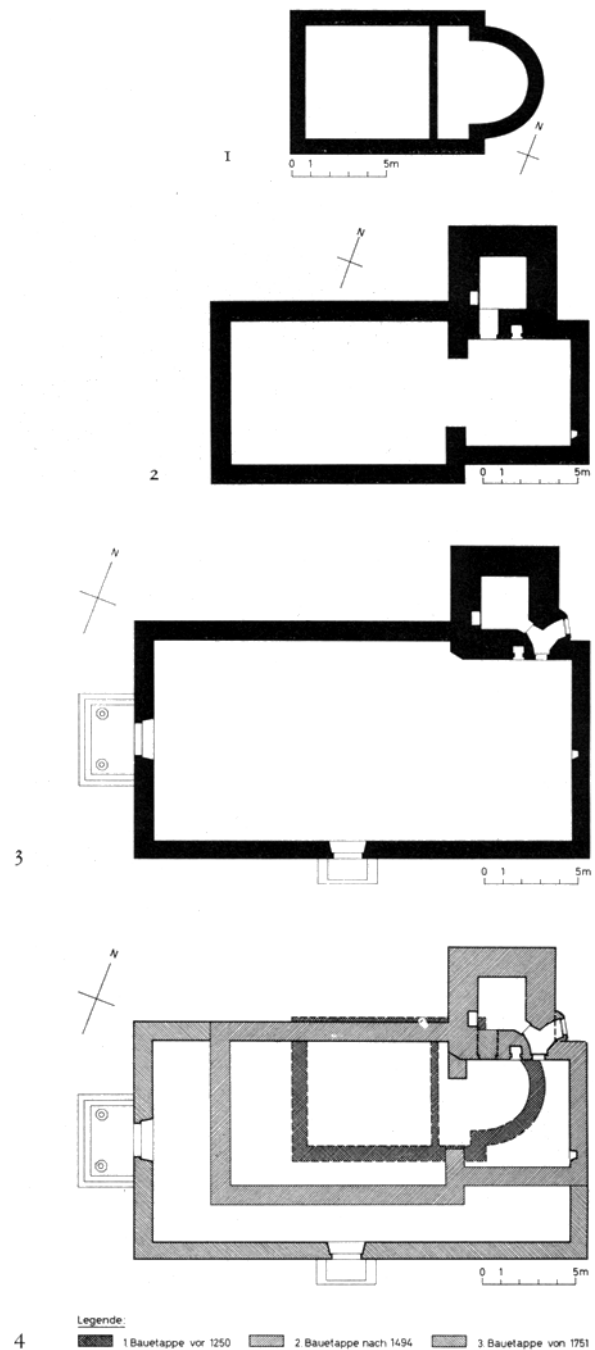
Hausen a. A. Reformierte Kirche. Bauetappenpläne: 1 vor 1250, 2 nach 1494, 3 Neubau von 1751, 4 Gesamtbauetappenplan.

Von der in den Jahren 1491–1494 erbauten gotischen Kirche konnte der Grundriss einwandfrei gefasst werden: so die untersten Partien der Nordmauer, die mit dem Turmfundament in Verbindung stehen, dann die Fundamente der West-

Diese Fundamente und Wandbefunde bezeugen eindeutig, dass die gotische Kirche Hausen a. A. offensichtlich im Laufe von vier Jahren in einem Zuge erbaut worden ist. Begonnen hatte man den Bau wohl im Westen, so wie es die seinerzeitige Jahrzahl über dem Westportal – 1491 – angezeigt hatte. Dann dürften die Südmauern von Schiff und Chor und dieser selbst erstellt worden sein. Schliesslich scheint man die alte

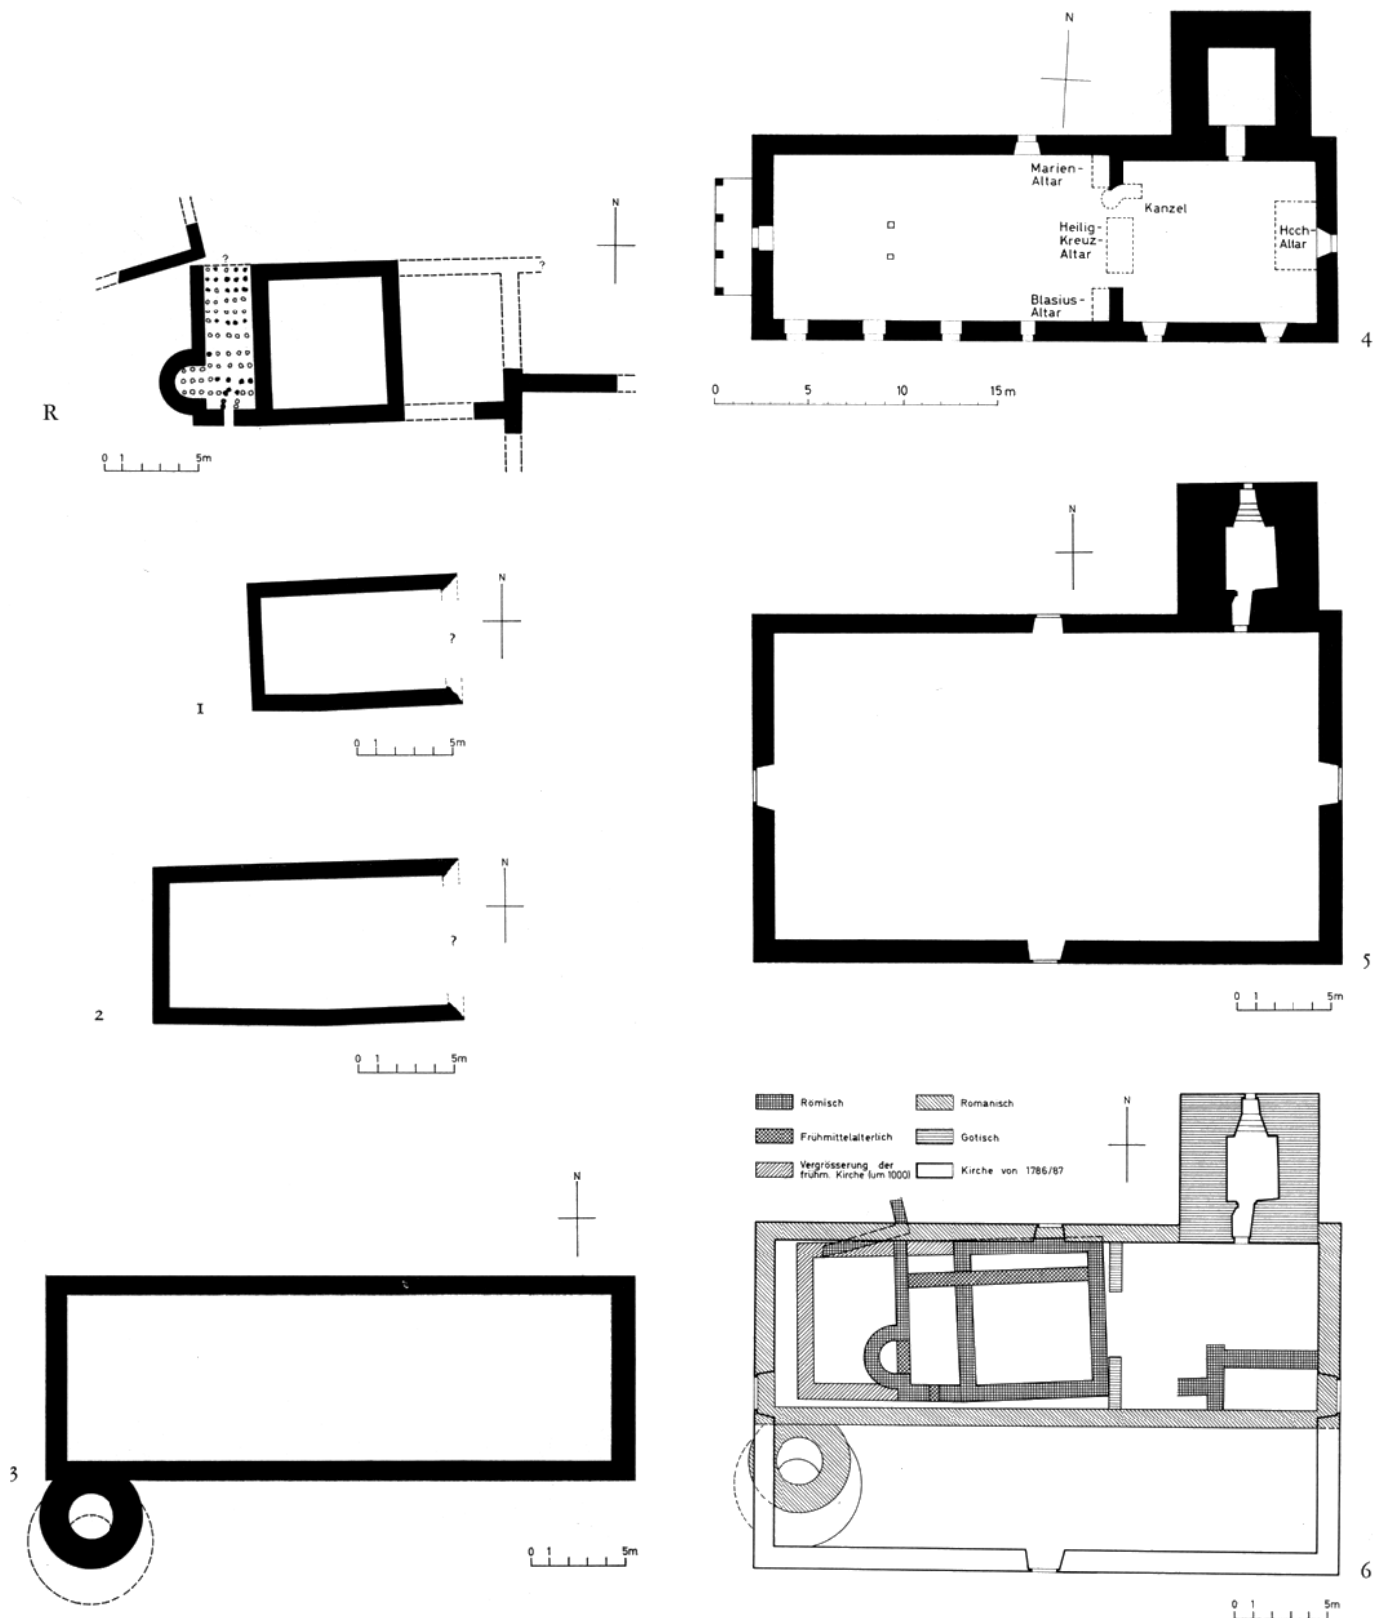
Hinwil. Reformierte Kirche. Bautappenpläne: R Römische Gebäudereste, 1 Frühmittelalterlich, 2 um 1000, 3 Romanisch, 4 Gotisch, 5 Kirche von 1786/87, 6 Gesamtbautappenplan.

greifend, sowie Teile eines mit Kieselsteinen unterfangenen Mörtelbodens sind offensichtlich die letzten Zeugen eines Kirchenbaues um 1000 n. Chr. Während die erste Kirche eine Stiftung des Klosters St. Gallen gewesen sein dürfte, ist es wohl nicht ganz abwegig, für die zweite Kirche als Bauherren die seit 1044 gefassten habsburgisch-österreichischen Ministerialen von Hinwil in Erwägung zu ziehen. Deren Burg stand ja nur wenig oberhalb der Kirche auf dem Bühl. Noch ist der Burghügel oberflächlich deutlich zu erkennen.

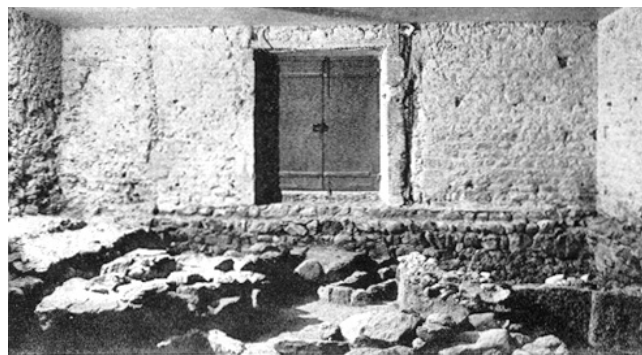
Maur. Reformierte Kirche. Westmauer, links und rechts der Türe romanisch, ganz links, durch deutliche Mauerfuge abgetrennt, gotisch.

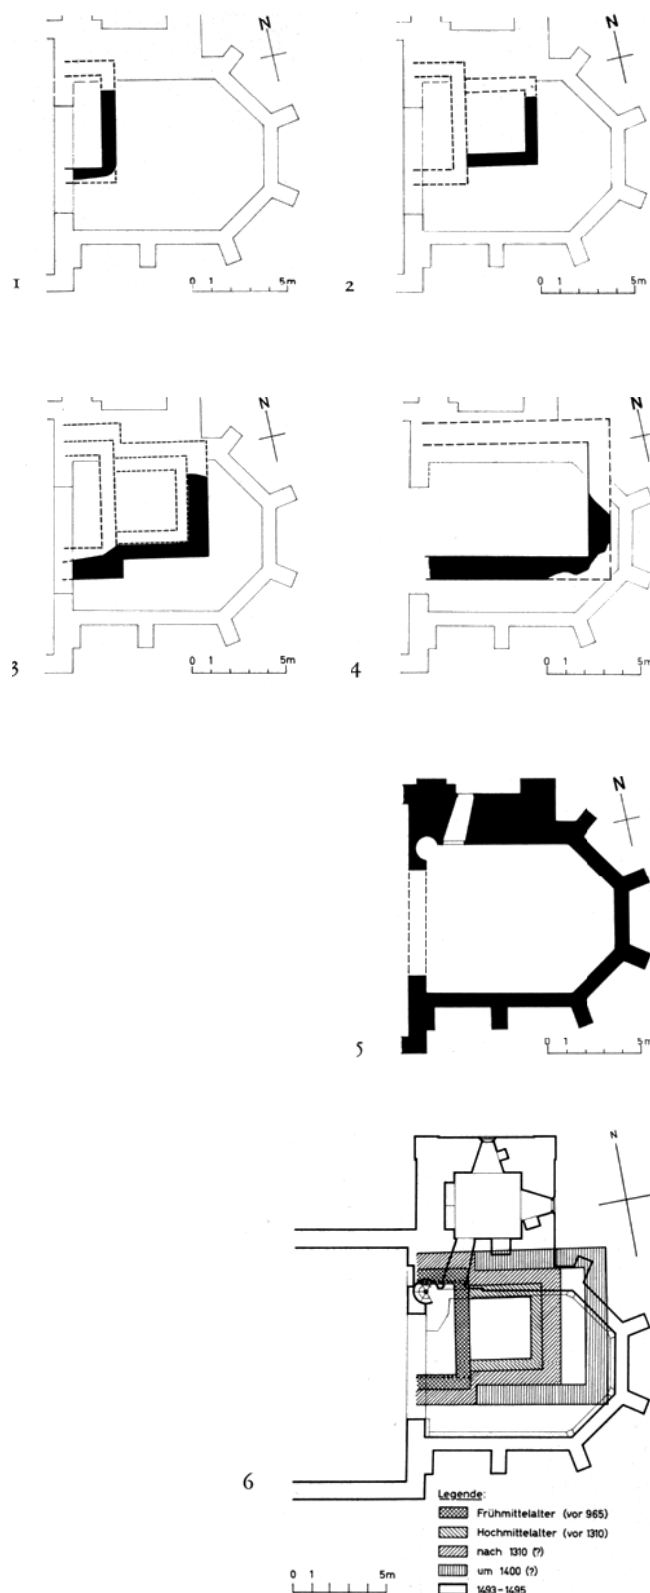
Meilen. Reformierte Kirche. Chor. Bauetappenpläne: 1 vor 965, 2 vor 1310, 3 nach 1310 (?), 4 um 1400(?), 5 erbaut zwischen 1493 und 1495, 6 Gesamtbauetappenplan.

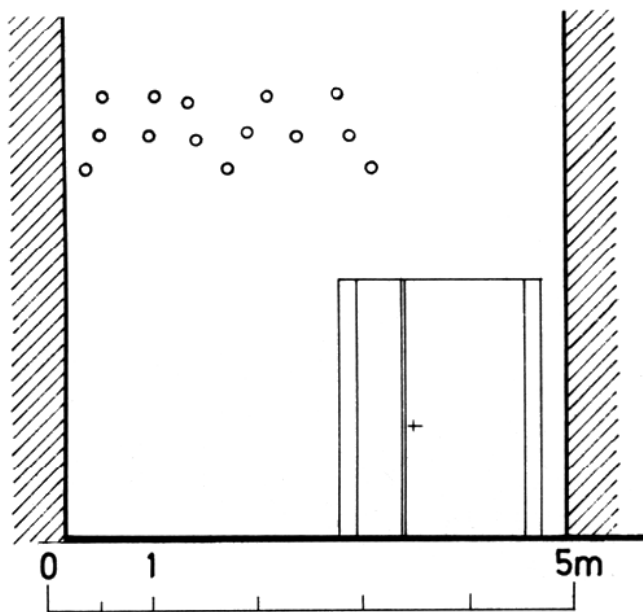
Grundriss Winterthur. Altstadt. Marktgasse 33. Backsteinmauer «W» mit als Nistlöcher eingebauten Pilzkacheln (zu S. 151).

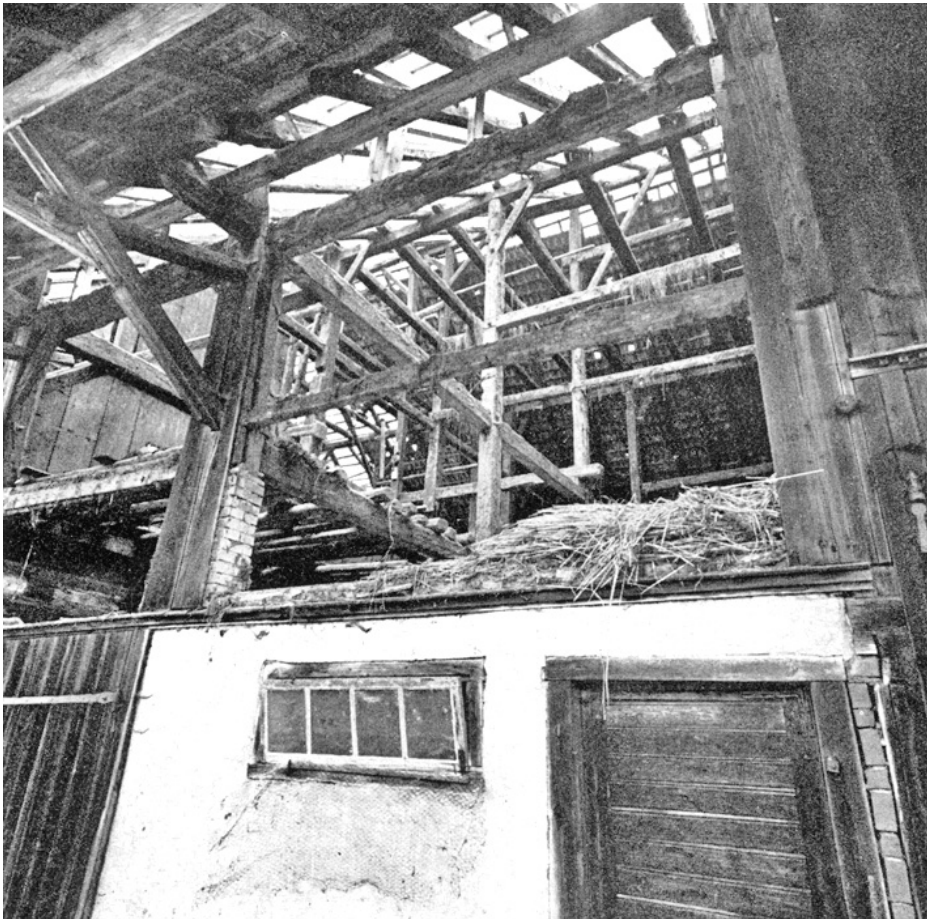
Affoltern. Im St. Blasienhof 12. Blick ins Dachgerüst über der Scheune. In der Bildmitte sind die Hochstuden gut sichtbar.

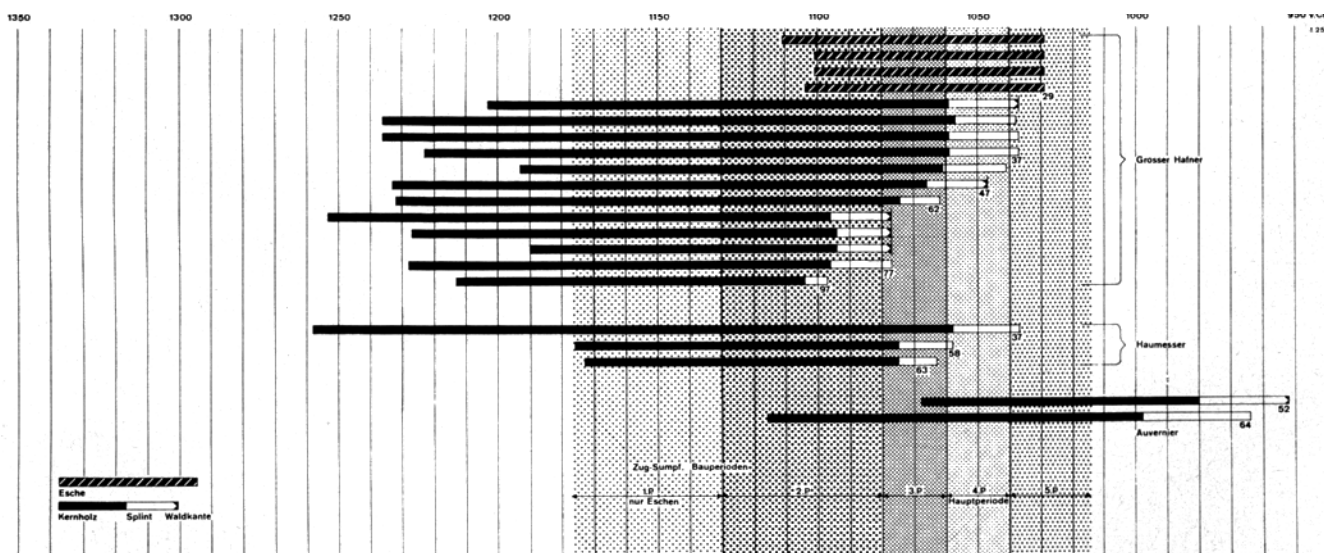
Zürichsee – Grosser Hafner. Schema der dendrochronologischen Untersuchungsergebnisse. Die Altersstaffelung der Proben (horizontale Streifen) ist aufs Jahr genau gesichert, die absolute Altersangabe jedoch nur annäherungsweise ermittelt (C-14-Daten).
