# ZÜRCHER DENKMALPFLEGE

2. BERICHT 1960/1961

Zürich 1964

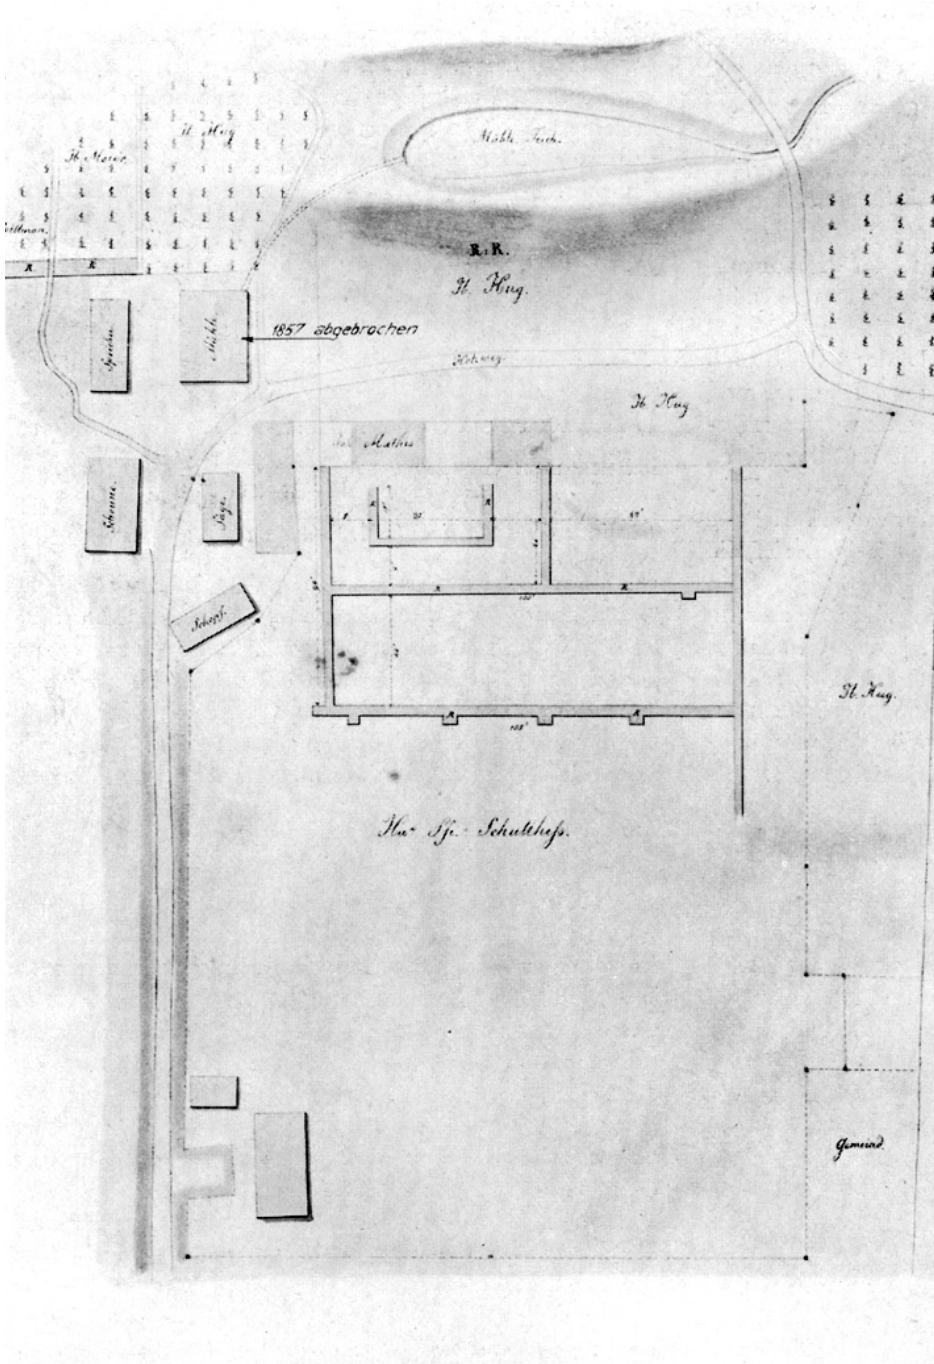
Dällikon – Chneblezen / Mühlerain. Römische Ruinen. Ausgrabungsplan von 1836. Nach: Zeichnungsbücher der Antiq. Gesellschaft Zürich.

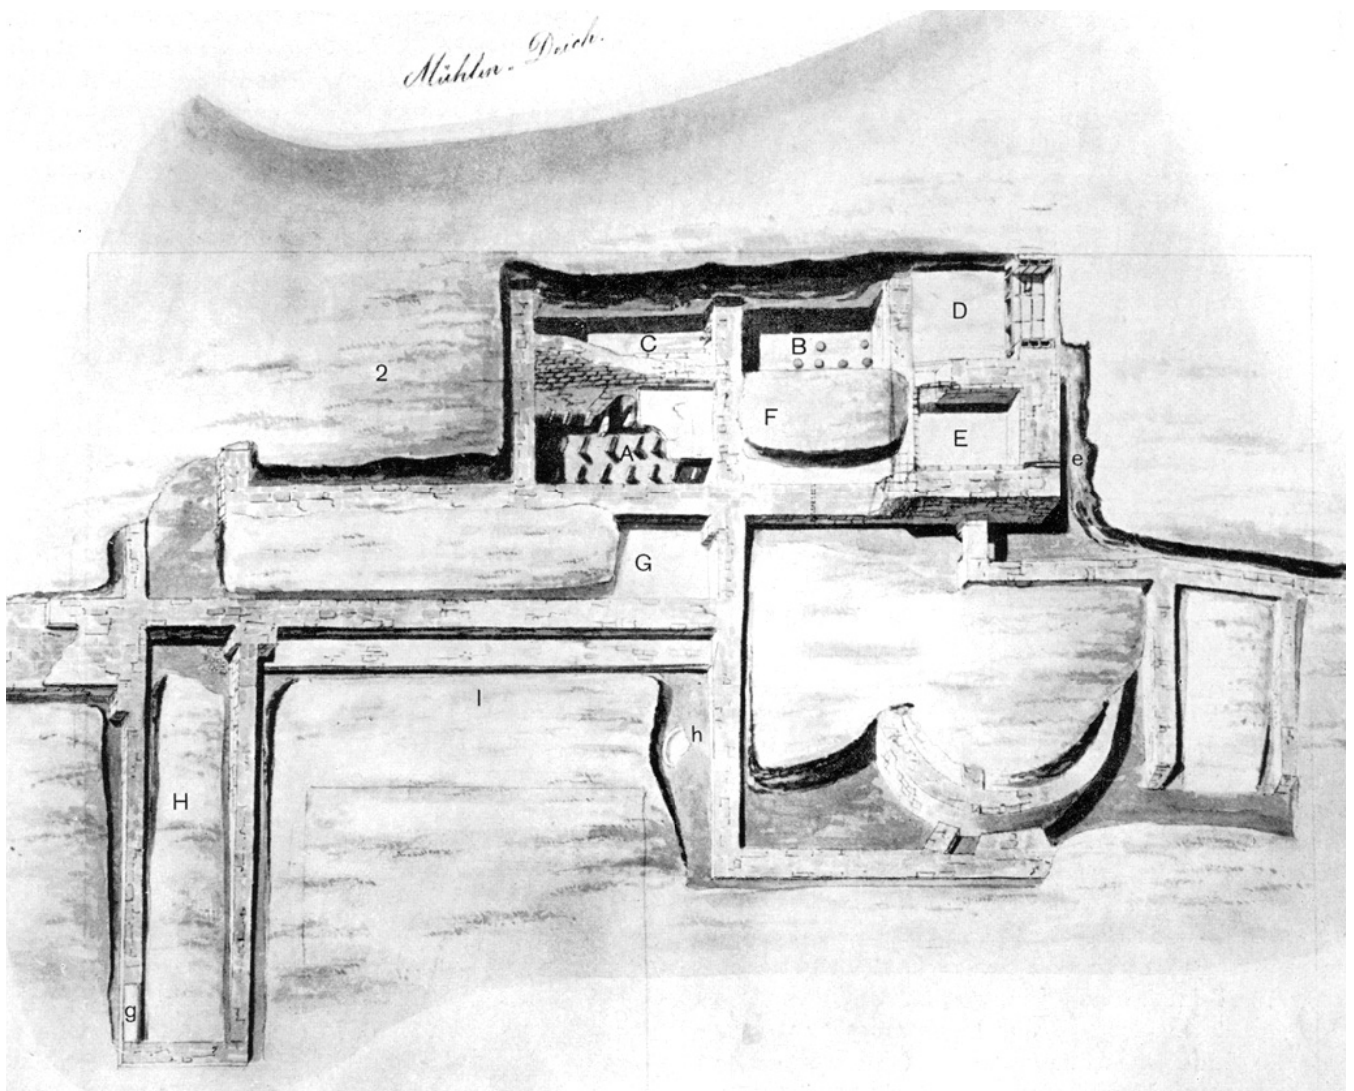
Dällikon – Chneblezen/Mühlerain. Römische Ruinen. Ausgrabungsplan von 1842 der schon 1789 freigelegten, aber wieder zugeschütteten Ruinenteile unterhalb des Mühleweiher und oberhalb des dortigen Flurweges. Nach: Zeichnungsbücher der Antiquarischen Gesellschaft Zürich.

selbst vorgenommenen Ausgrabungen zusammenhängt», die Rede ist. Die in guter Aquarelltechnik vorliegende Aufnahme mit Planum und Aufriss zeigt eine Gebäudepartie mit vier angeschnittenen Räumen, wovon in einem talwärts liegenden Raum eine aus roten Backsteinplatten konstruierte Herdplatte zu erkennen ist. Leider fehlen jegliche Angaben, die uns heute erlauben würden, diese Entdeckung mit dem Übersichtsplan von 1836 in Zusammenhang zu bringen. Auch östlich der ehemaligen, schon 1857 abgetragenen Mühle im Mühlerain und wohl noch gegen Lätten hin liegen ausgedehnte Mauerreste im Boden. Pfarrer Schulthess schrieb darüber am 30. August 1844 an Ferdinand Keller: «Der Eigentümer des Ackers (östlich der Dällikermühle gegen Regensdorf) stiess auf eine der zahlreichen römischen

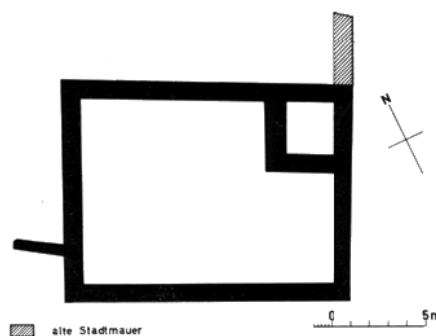
Eglisau – Reformierte Kirche. Grundriss der romanischen Kirche.

Wir kennen also für die erste Kirche von Eglisau auf Grund der Untersuchungen von 1960 den Grundriss. Darüber hinaus haben wir aber auch noch gute Anhaltspunkte für die Gestalt des Turmfusses: einmal die von Pfarrer Brassel entdeckte Nachricht in J. C. Voegelis «Geschichte über Zürich» von ca. 1820 (Zentralbibliothek Zürich, Ms. W 68, S. 955 b ff.) betreffend ein über dem Gradner-Grabmal dereinst vorhandenes, bunt ausgemaltes Gewölbe und zum andern den mächtigen Sockelstein für einen achteckigen Pfeiler, der heute in der Nordwestecke der Kirche aufbewahrt wird. Dieser misst 70 × 70 Zentimeter in der Fläche und 71 Zentimeter in der Höhe, während die Fundamente der Turmmauern zwischen 90 Zentimeter und 1 Meter betragen, so dass das aufgehende Mauerwerk ebenfalls ungefähr 70 bis 80 Zentimeter breit gewesen sein kann. Der Sockel besteht aus einem recht harten Sandstein und zeigt auf allen vier Seiten eine Phase, sowie an den vier Ecken eine Hohlkehle, über der eine starke Abschrägung liegt. Diese Profilierung dürfte im Jahre 1613 geschaffen worden sein, als im Zusammenhang mit der Abänderung des Chorbodens da und dort Renovationsarbeiten durchgeführt wurden. Die Breite der Turmmauern sowie die Grösse und die Form des Sandsteinklotzes machen es aber mehr als wahrscheinlich, dass dieses Werkstück als Sockel für den einst frei in der Kirche stehenden Eckpfeiler des Turmes gedient hat. Der mit einem Kreuzgewölbe ausgestattete freie Raum unter dem Turm diente offensichtlich später zur feierlichen Plazierung des Grabmals für den 1489 verstorbenen Freiherrn Bernhard Gradner, dessen Grabplatte seit 1717 mit der seitlichen Beschriftung im Chor der Kirche als besonders schätzenswertes Kunstwerk aufbewahrt wird.

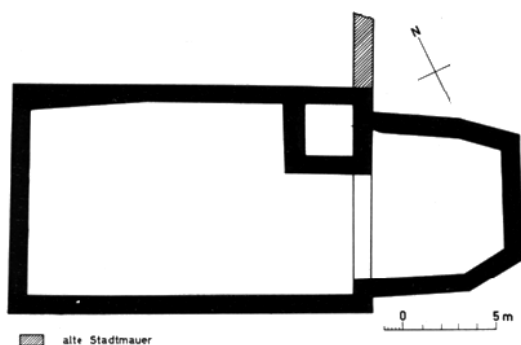
Eglisau – Reformierte Kirche. Grundriss der gotischen Kirche.

Die Untersuchungen von 1960 haben ausser dem Grundriss der ersten Kirche auch den Plan einer zweiten, der gotischen Kirche erkennen lassen. Davon steht heute noch der Chorbau. Aber auch das Langhaus ist in Fundamentresten noch klar zu erfassen (Beilage 6, 1 und 2): Einmal in den oberen Partien der Mauer unter dem Chorbogen, dann in der noch bis zu einer Höhe von 3 Metern erhaltenen Südostecke sowie in den Nordwest- und Südwesteckpartien. Danach wurden – wahrscheinlich unter Belassung des Turmes und mögli-

Der Chorbau zeigt nicht den klassischen spätgotischen Polygonalgrundriss. Er scheint vielmehr eine Übergangslösung abzuzeichnen, wo einerseits noch die Elemente des rechteckigen beziehungsweise quadratischen romanischen Chores enthalten sind, andererseits aber schon der klassische spätgotische Polygonalchor anklingt.

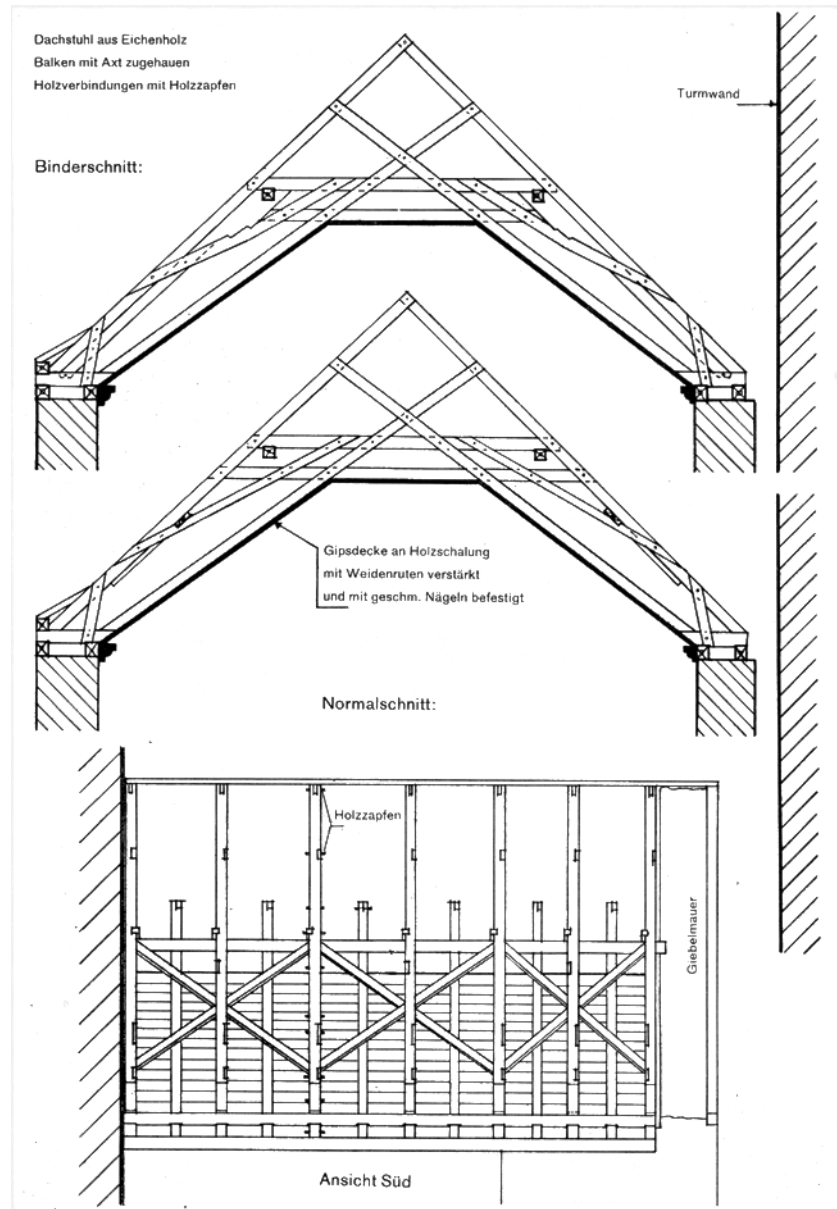
Eglisau – Reformierte Kirche. Der gotische Dachstuhl über dem Chor, 1 : 100.

Wie gesagt ist der Chorbau heute noch so gut wie vollständig erhalten. Das gilt zumal von den beschriebenen Mauern und – vom Dachstuhl. Eine einlässliche Untersuchung dieses Bauteiles hat jedenfalls gezeigt, dass dieser nicht nur aus Eichenholz, sondern überdies in spätmittelalterlicher Manier erstellt worden ist. Vieles rief dem Abbruch und Ersatz durch einen neuen. Glücklicherweise fanden aber die Zimmerleute in Zusammenarbeit mit Baumeister, Ingenieur und Fachleuten des Schweizerischen Landesmuseums einen Weg, den alten gotischen Dachstuhl über dem Chorbau zu erhalten. Und mit demselben konnte auch die alte Holzdecke des Chores konserviert werden. Sie war dereinst bemalt. Doch haben 1960 durchgeführte Proben ergeben, dass davon nur

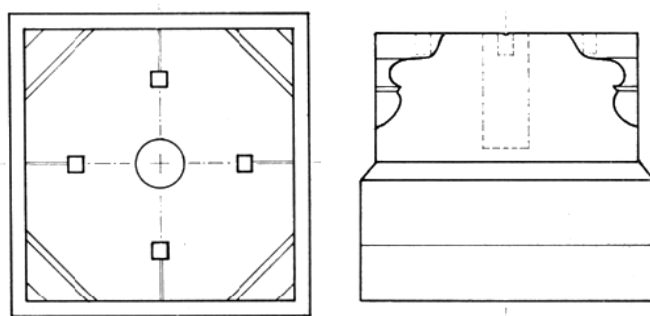
Eglisau – Reformierte Kirche. Pfeilersockel, anscheinend von der Südwestecke des romanischen Turmes, aber wohl im 17. Jahrhundert umgearbeitet. 1 : 20.

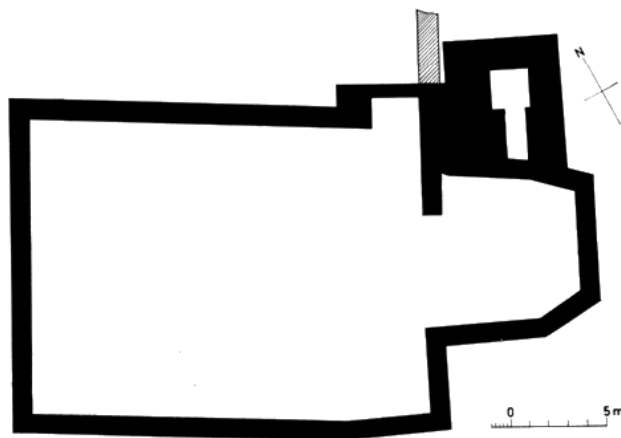
Eglisau – Reformierte Kirche. Grundriss der barocken (heutigen) Kirche.

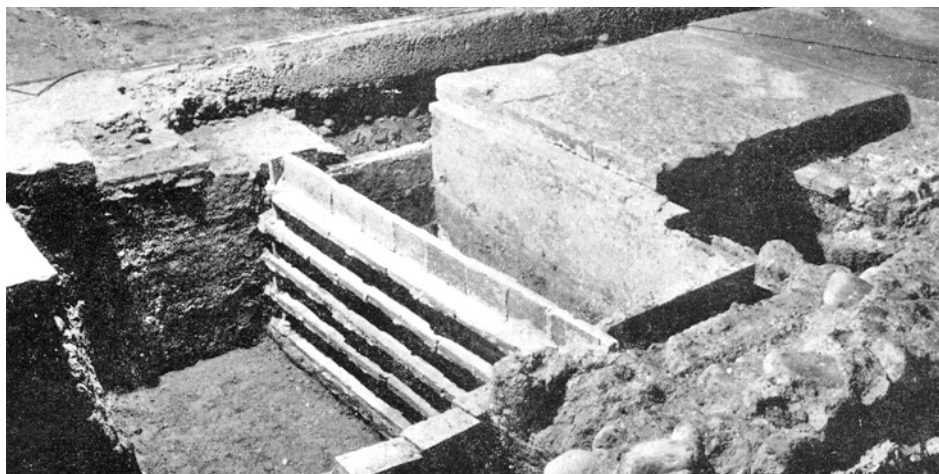
Eglisau – Reformierte Kirche. Das aus vertikal und horizontal gestellten Backsteinen sarkophagähnlich aufgemauerte Landvogtgrab 1 vor der ehemaligen Ostmauer der romanischen Kirche (rechts im Vordergrund), von Südosten gesehen.

8. Januar 1771 aber war, wie uns der östlich davon noch an der Wand befestigte Epitaph erkennen lässt, Junker Hartmann Friedrich Escher, Landvogt zu Eglisau, gestorben. Demzufolge ist Grab Nr. 3 dasjenige dieses Landvogtes. Während wir das nächste Grab, Nr. 4, intakt liessen, mussten wir die Sandsteinplatte des Grabes 5 heben. Dabei machten wir die überraschende Entdeckung, dass hier das einstige Grab völlig mit Bauschutt aufgefüllt war. Vom Grab 6 (südlich des Grabes 1) fand sich nur noch ein Stück der Grabplatte, während von einem siebten Grab zwischen diesem und Grab 1 bloss noch kleine Reste der Stirn- und Fussmauerchen aus Backsteinen gefasst werden konnten. Wir waren bestrebt, die Gräber in dem Zustand der Nachwelt weiterzugeben, in dem wir sie angetroffen hatten. Deshalb legten wir bei den Gräbern 1 und 5 die Platten wieder an den alten Platz.

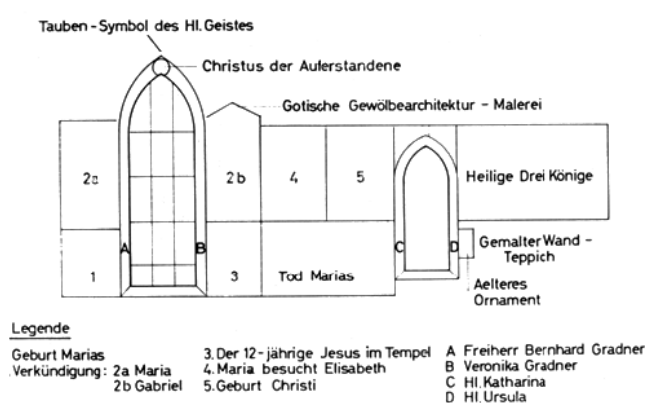
Eglisau – Reformierte Kirche. Erklärungsschema zu den 1960 entdeckten Wandmalereien.

Die im März 1960 durchgeführten Untersuchungen der Chorwände führten zur Entdeckung und anschliessenden Freilegung von spätgotischen Temperamalereien an Ost- und Südwand, während sich die Nordwand als im Zuge des Turmbaues von 1717 neu aufgeführt erwies. Die Malereien waren, abgesehen von den stark beschädigten beiden unteren Bildern an der Ostwand, recht gut erhalten, so dass keine problematischen Rekonstruktionen vorgenommen werden mussten. Die Restaurierungsarbeiten beschränkten sich infolgedessen auf folgende Arbeiten: Ausfüllen der Pickelöcher bei gleichzeitigem Zurückbinden des Wandverputzes beziehungsweise Farbträgers, Wachsen der Wandoberfläche, Fixieren und Retuschieren der Malereien, wobei eigentliche Ergänzungen in Trattegiotechnik ausgeführt wurden.

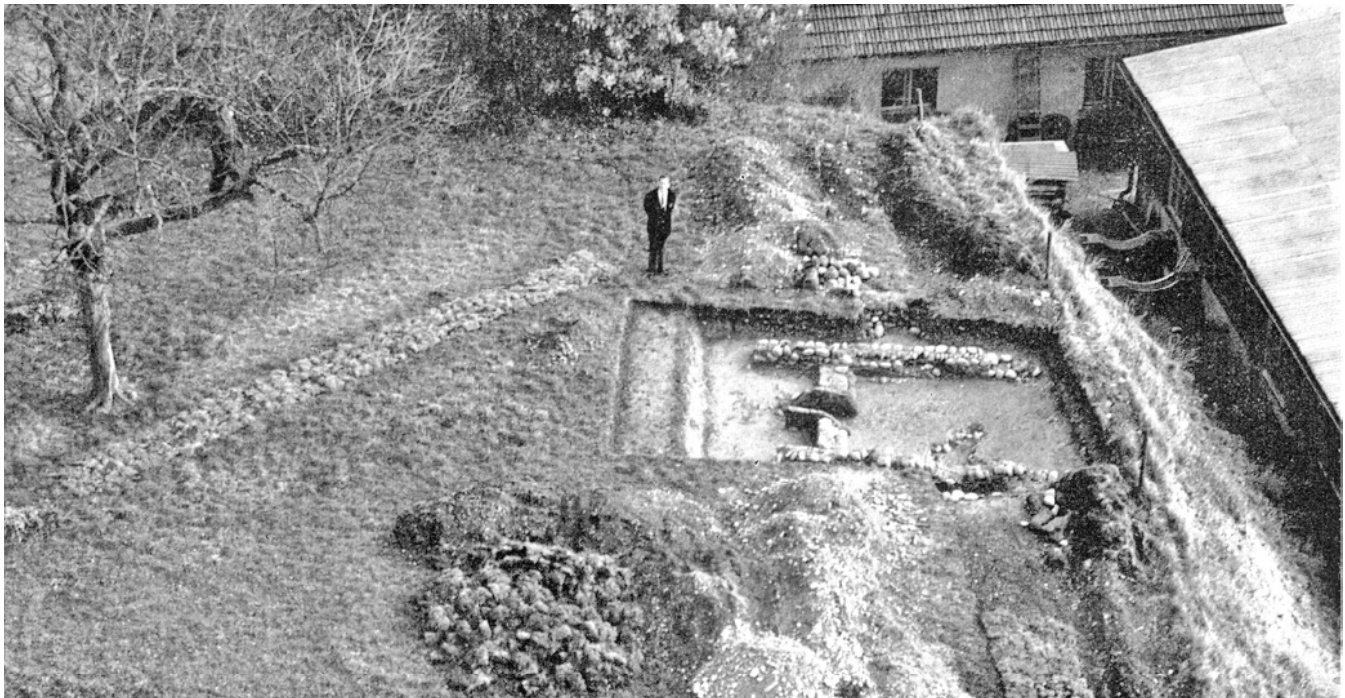
Fehrlortorf – In der Speck. Flugaufnahme der Überreste einer römischen Hypokaustanlage auf dem für den Flugplatz Speck teilweise abgetragenen Hügel. Aus Nordwesten.

bildet der Grundriss ein geschlossenes Geviert von 2,80 × 3,20 Metern (Innenmasse) beziehungsweise 3,70 × 4,00 Metern (Aussenmasse). Die Mauerreste, noch maximal 60 Zentimeter hoch erhalten, sind 50 Zentimeter breit und durchweg gut gemörtelt. Die beiden parallelen Längsmauern im Nordwesten beziehungsweise Südosten weisen gegen Nordosten hin je ein Mauerhaupt auf, während sie nach Südwesten hin unvermittelt an der künstlichen, 1953 durch den Bagger geschaffenen Hügelkante abbrechen. Das Geviert weist auf der Nordostseite eine Zwischenmauer auf, in welcher zwei parallele, rund 50 Zentimeter voneinander abstehende Sandsteinplatten eingemauert sind, die letzten Reste des seinerzeitigen Heizkanals zwischen Präfurnium (Einführung) und Hypokaustanlage (Unterbodenheizung). Von dieser zeugen leider nur noch drei arg mitgenommene Sandsteinpfeilerchen von rund 50 Zentimeter Höhe, der untere Boden, ein grauer Mörtelboden von rund 10 bis 13 Zentimetern Dicke, der aus der Südwestseite entlang einer ausgebrochenen Mauer abbricht, sowie Reste einer Abdichtung mittels eines Viertelrundstabes aus rotem Mörtel in der Ostecke und einer entsprechenden Spur in der Nordecke. Der eigentliche Hypokaustboden und die Hypokaustplatten aus Ton, die auf den Sandsteinpfeilerchen gelagert waren und den oberen eigentlichen Hypokaustboden getragen hatten, fehlten vollständig. Aus Spuren, die 1896 auf die systema-

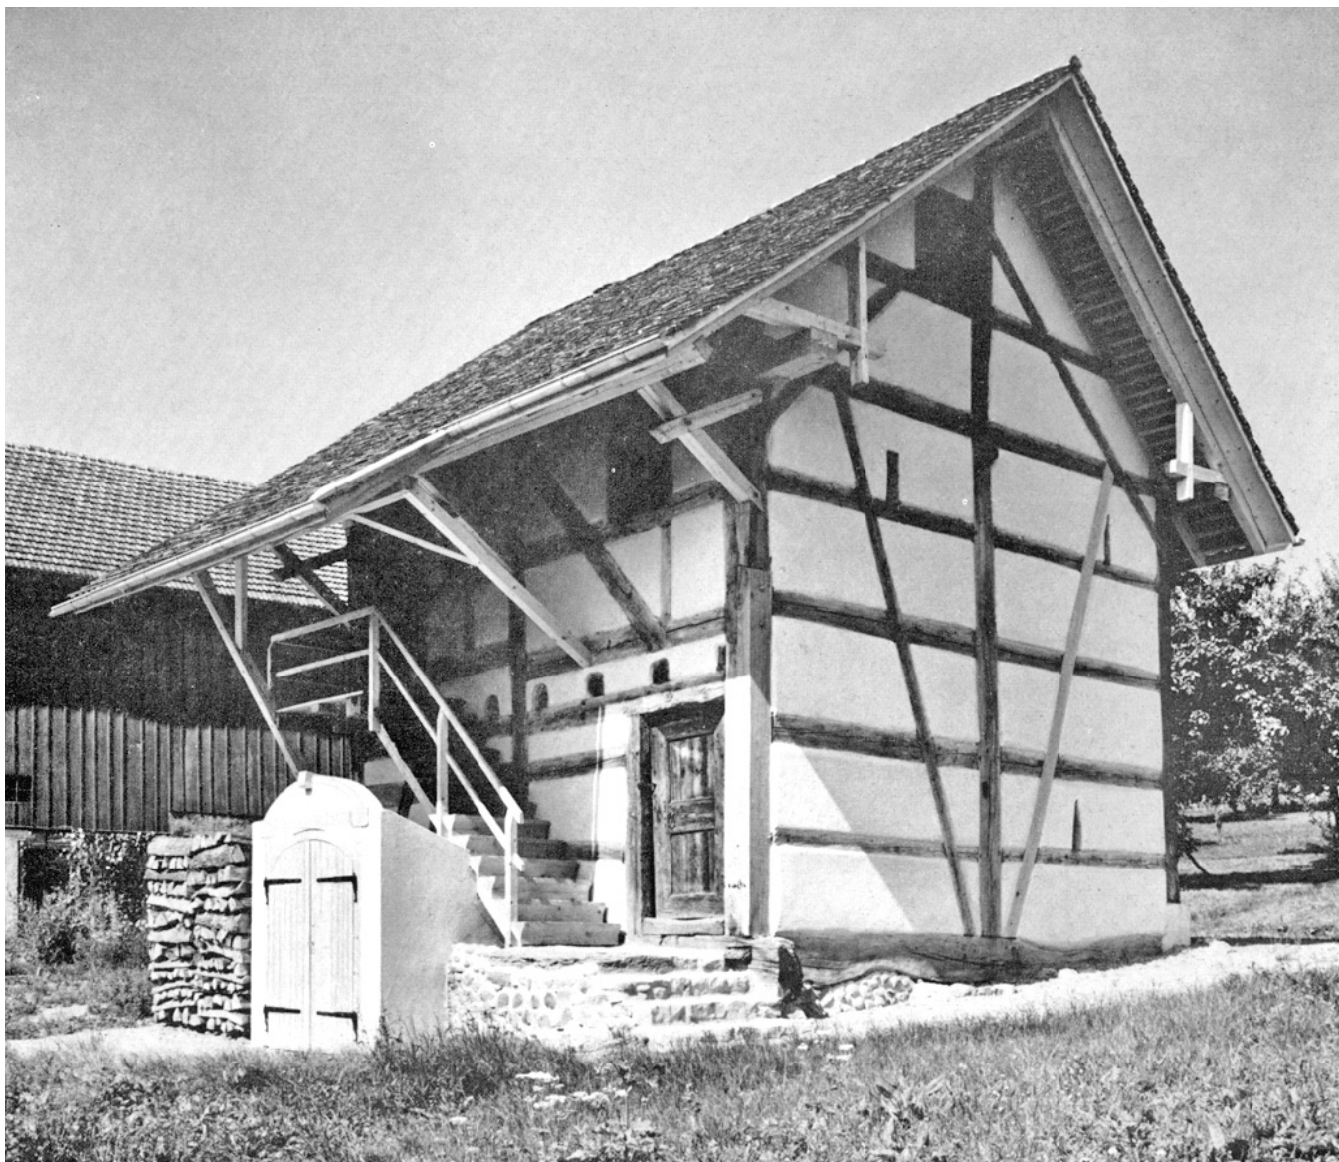
Hettlingen – Alte Hanfreibe («Hauf-  
rybi»): Inneres mit der alten Mühlen-  
einrichtung.

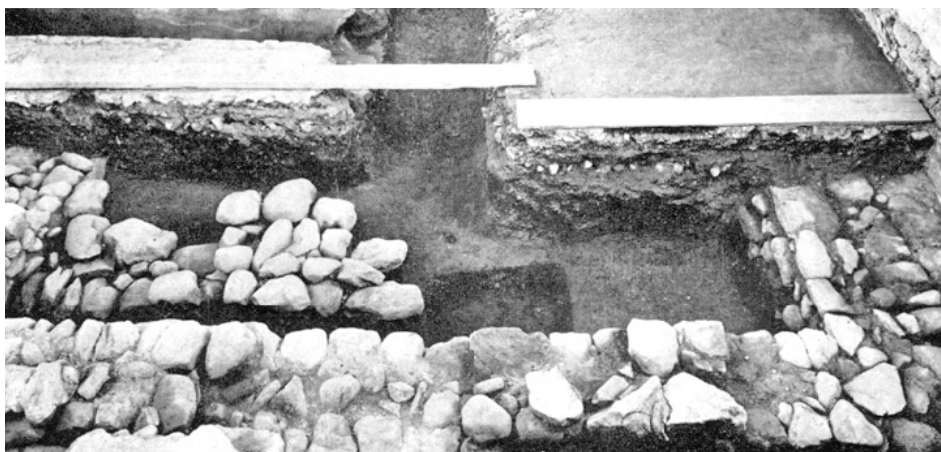
Knonau – Reformierte Kirche. Die Westmauerreste der älteren Kirchenbauten: Im Mittelgrund links die Nordpartie des Westmauerfundamentes der frühmittelalterlichen, im Vordergrund das Fundament der Westmauer der hochmittelalterlichen Kirche.

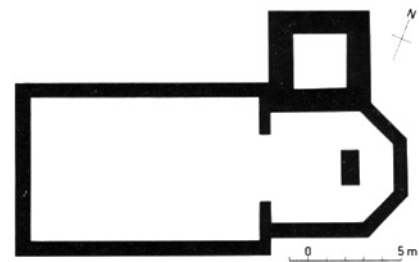
Knonau – Reformierte Kirche. Grundriss der spätgotischen (heutigen) Kirche.

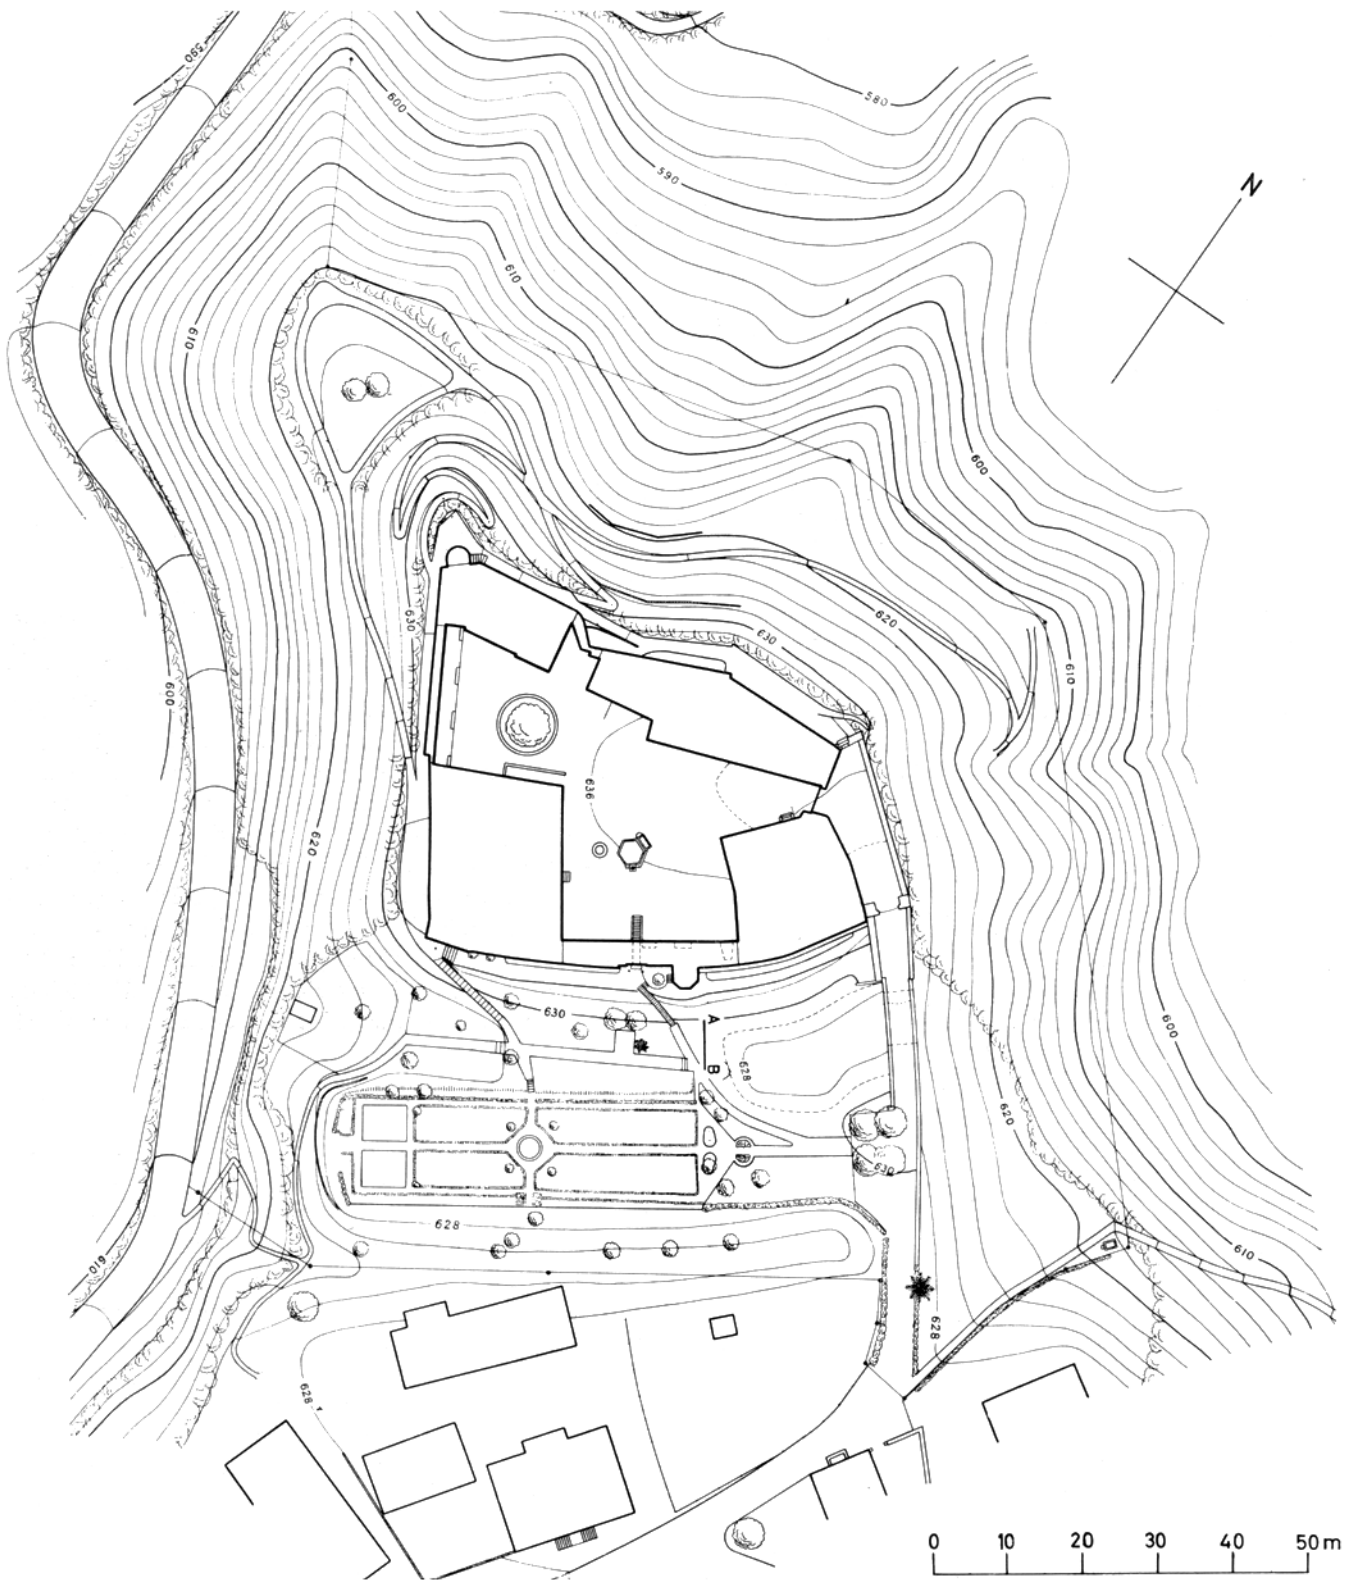
Kyburg – Übersichtsplan der Burganlage mit eingezeichnetem Sondierschnitt A—B von 1960 zwischen Burg und französischem Garten.

Es wäre für die Geschichte und die alte Topographie des Schlosses Kyburg von grösstem Interesse, wenn einerseits die Burggräben bei Gelegenheit ausgeräumt und anderseits im Schlosshof Sondierungen durchgeführt werden könnten.

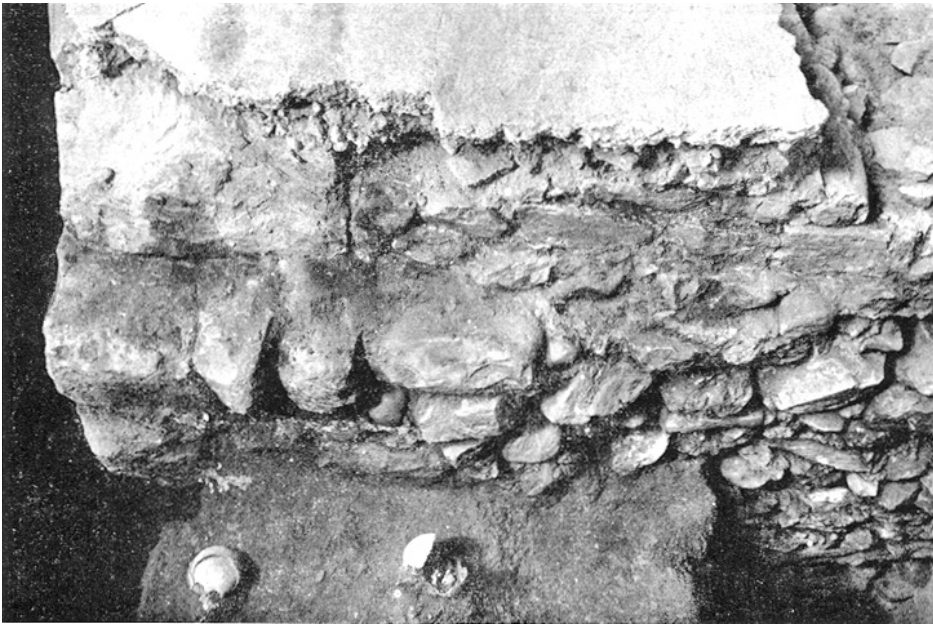
Mettmenstetten – Reformierte Kirche. Nordwestecke der frühmittelalterlichen (karolingischen) Choranlage (unten) und der romanischen (über dem Fundamentabsatz), von Osten gesehen. Vor den Chormauerfundamenten zwei Schädel von früh- oder hochmittelalterlichen Bestattungen.

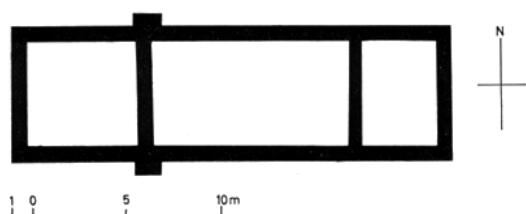
Mettmenstetten – Reformierte Kirche. Grundriss der erweiterten romanischen Kirche, noch ohne Turm.

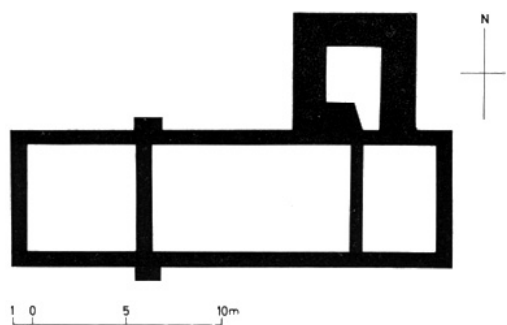
Mettmenstetten – Reformierte Kirche. Grundriss der erweiterten romanischen Kirche mit Turm.

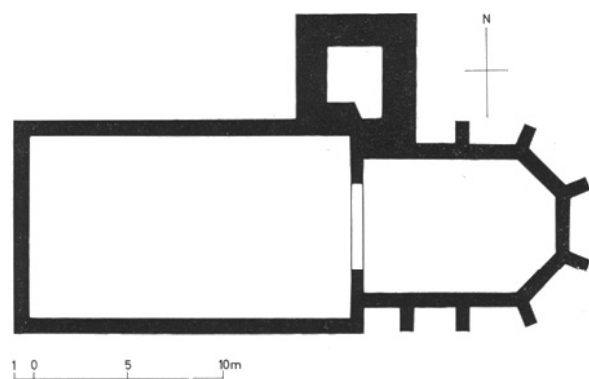
Mettmenstetten – Reformierte Kirche. Grundriss der spätgotischen (heutigen) Kirche.

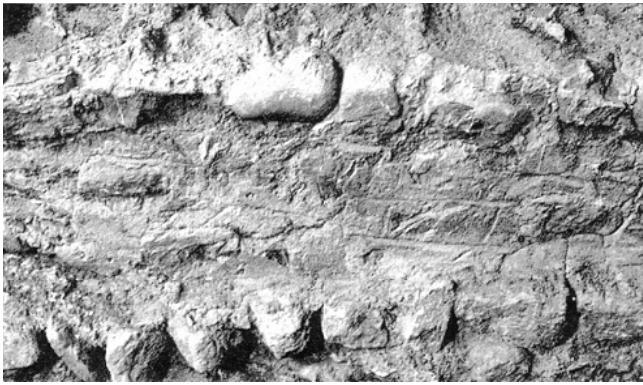
Mettmenstetten – Reformierte Kirche. Teil des aufgehenden Mauerwerkes der Ostmauer des romanischen Rechteckchores. Pietra rasa-Verputz mit Fugeisenstrichen, von Osten.

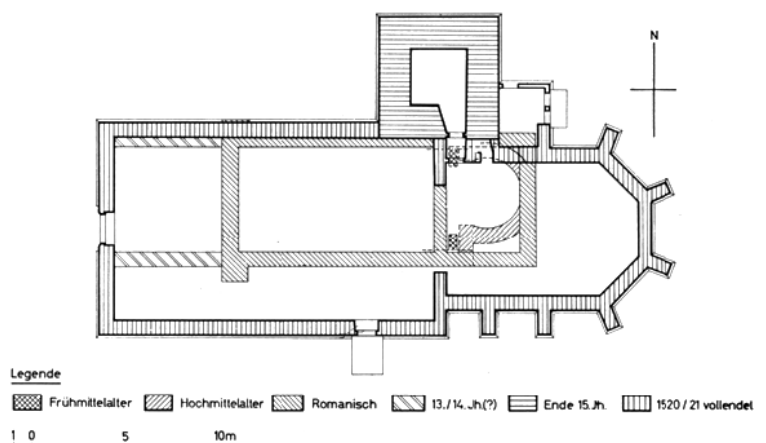
Mettmenstetten – Reformierte Kirche. Baugeschichtliche Untersuchungen 1961. Bautappenplan 1 : 250.

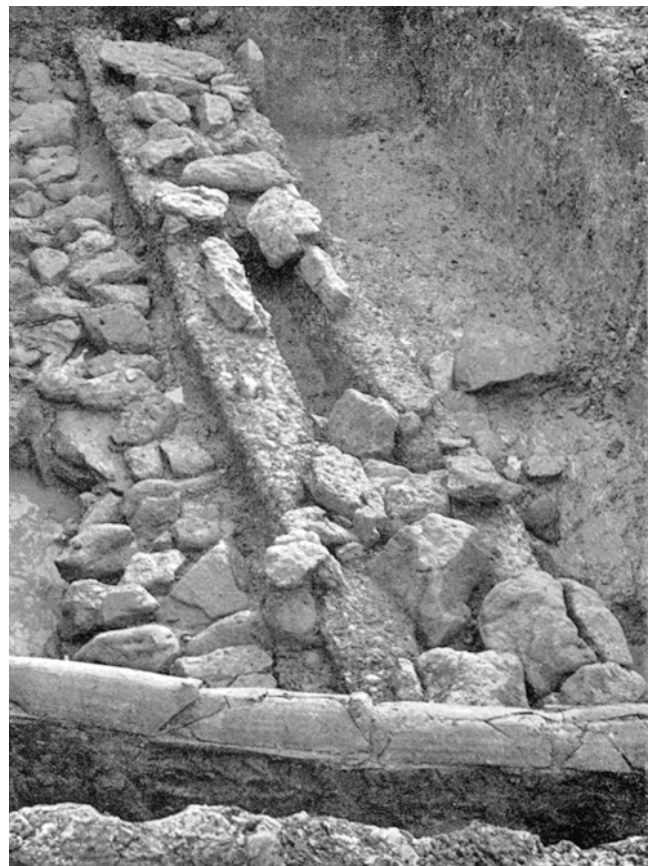
Neftenbach – Wolfzangen. Römische Wasserleitung, geöffnet 1960 auf der Parzelle Kat. Nr. 186. Während der Freilegung. Im Vordergrund neuzeitliche Wasserleitung.

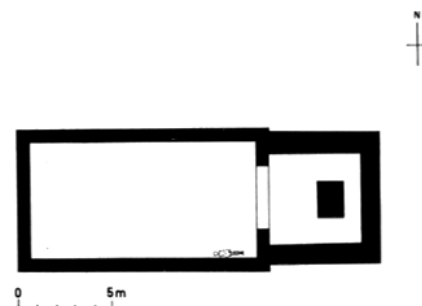
Zell – Reformierte Kirche. Grundriss der Kirche des 14. Jahrhunderts mit dem Turmchor beziehungsweise Chorturm und dem frühmittelalterlichen Grab.

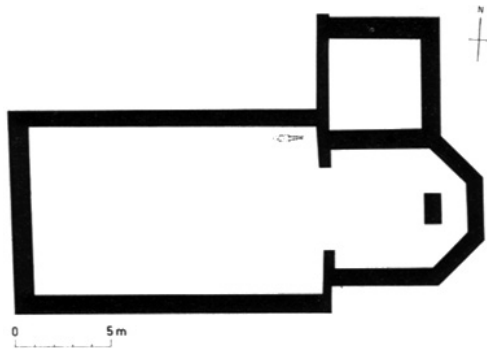
Zell – Reformierte Kirche. Grundriss der heutigen, das heisst spätgotischen Kirche mit dem frühmittelalterlichen Grab.

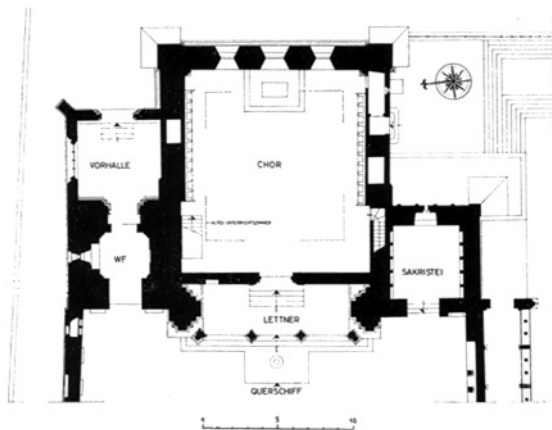
Fraumünster. Grundriss des Chores nach der Restaurierung 1 : 500.

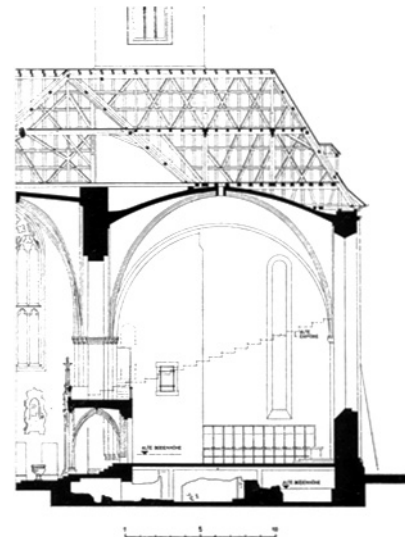
Fraumünster. Längsschnitt durch den Chor nach der Restaurierung, 1 : 500.

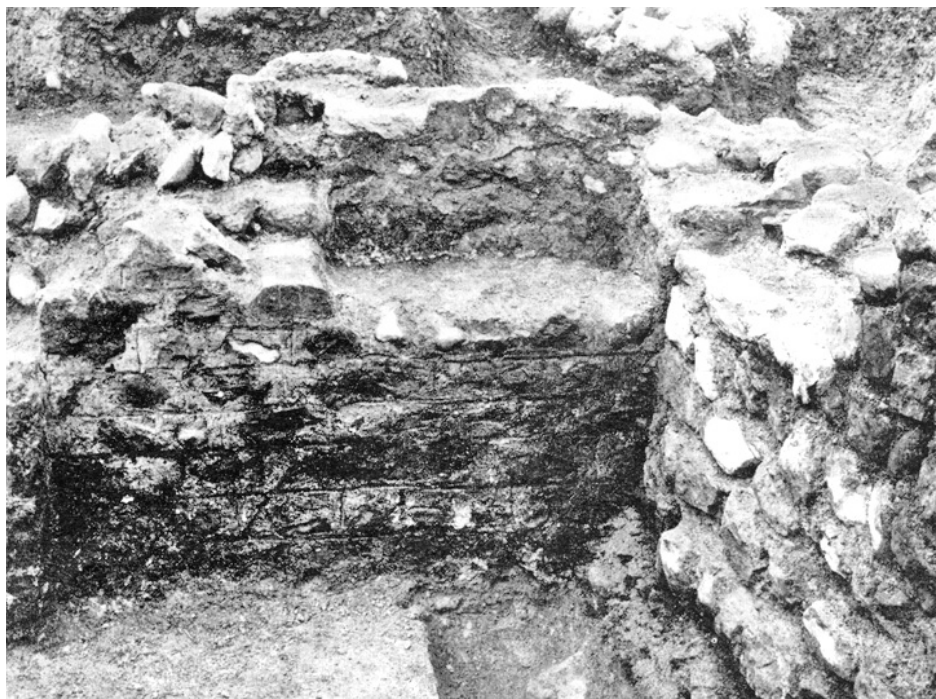
Altstetten, Loogarten, römischer Gutshof. Der Keller des Herrenhauses, Mauerdetail mit Fugeisenstrich bei der Westecke.

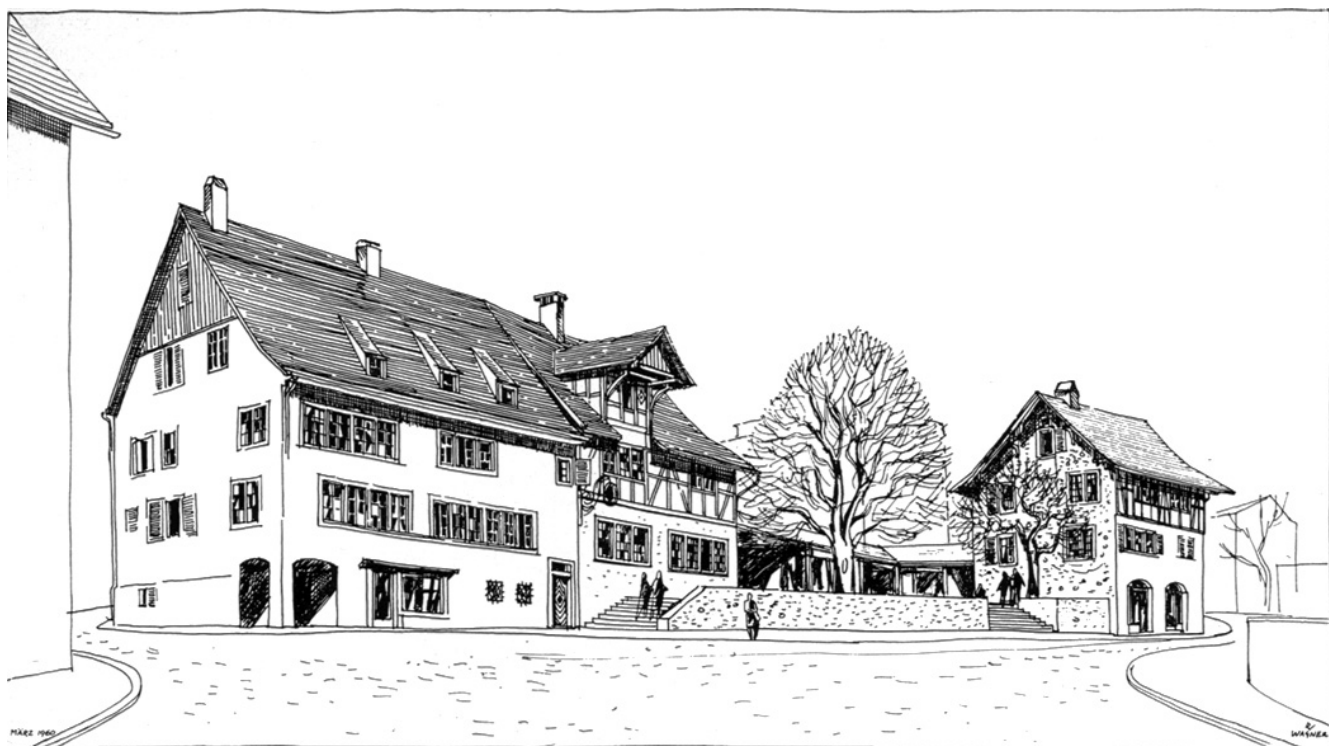
Fluntern, Dorfkern am Vorderberg. Projekt für eine Verkehrssanierung, bei der die Riegelhäuser und die Kirche erhalten bleiben könnten.
