# ZÜRCHER DENKMALPFLEGE

5. BERICHT 1966/1967

Zürich 1971

Herausgeber    Direktion der öffentlichen Bauten des Kantons Zürich  
                    Stadtrat Winterthur  
                    Bauamt II der Stadt Zürich

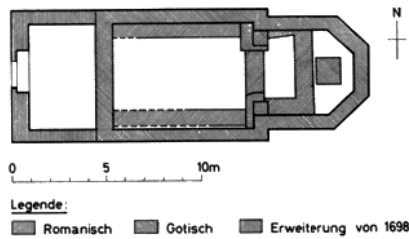
Dorf. Reformierte Kirche. Bauetappenplan.

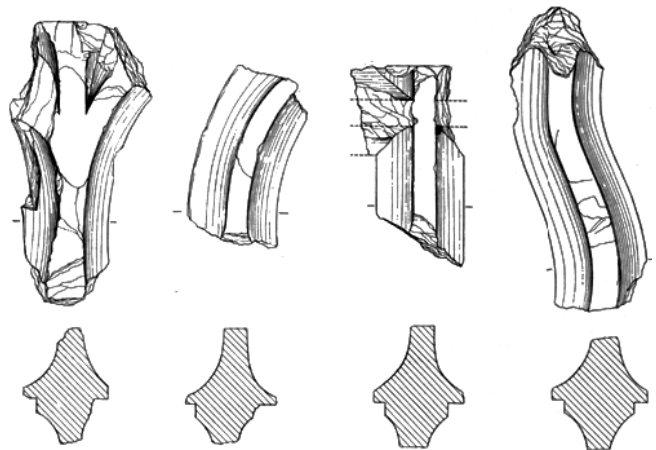
Dorf. Reformierte Kirche. Fragmente von Sandstein-Masswerken aus der Zeit um 1500.  $\frac{1}{10}$  natürlicher Grösse.

Die erwähnten Bruchstücke stammen von einem Mitteltgewände sowie von einem s-förmig gebogenen und einem rundlich gebogenen Masswerkelement, und schliesslich von einem solchen, das sich von einem Mitteltgewände ausgehend, nach oben hin dreifach verästelt. Solcherart gehauene Sandsteingebilde finden sich nur in spätgotischen Fenstermasswerken. Und tatsächlich zeigte eine genaue Prüfung der heutigen sandsteinernen Fenstergewände, dass sie im Bereich des Spitzbogenansatzes da und dort nachträglich zurechtgehauen wurden. Das kann kaum im Zuge der Gesamtrenovation von 1762 geschehen sein, wohl aber anlässlich der Erneuerung von 1875 oder 1893 – höchst wahrscheinlich 1875! Denn 1875 wurde die Kirche nicht nur renoviert. Damals hat Dorf die drei prächtigen Rundscheiben, welche eigens aus Anlass der Wiederherstellung der seit der Reformation verwahrlosten Kirche in den Fenstern eingebaut worden waren, versteigert. Zudem ersetzte man damals den alten kleinen Dachreiter durch einen übermässig grossen. Die Kirche von Dorf muss gut ausgebaut gewesen sein. Das bezeugen die schon erwähnten Masswerk-Fragmente und der Polygonalchor. Eine Kirche, bei welcher selbst die Fenster des Schiffes Masswerk aufwiesen, *kann* nicht ärmlich ausgestattet gewesen sein. Und der Polygonalchor war stilgemäss gegen das Schiff hin durch einen Triumphbogen abgeschlossen. Die Fundamente für die bezüglichen sogenannten Vorlagen konnten gefasst werden. Auch das immerhin im Grundriss  $1,20 \times 1,50$  m messende Fundament des Hauptaltars und Fundamentreste mindestens eines Nebenaltars vor der nördlichen Chorbogenwand sind noch vorhanden – während das Fundament des südlichen Seitenaltars fehlt.

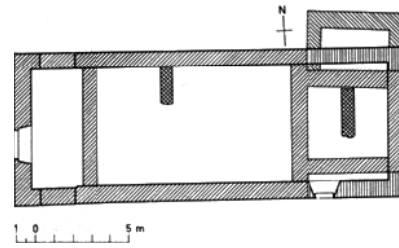
Oberstammheim. Galluskapelle. Bauetappenplan.

Die mittleren Teile der Nord- und Südmauer bilden auf rund 11,5 m Länge den romanischen Kern des Baues. Über die Form des ursprünglichen Chorabschlusses sind keine Anhaltspunkte vorhanden. Am Anfang des 14. Jahrhunderts erfolgte eine Bemalung der inneren Südwand mit Fresken. Um 1485 wurde eine grössere Renovation durchgeführt mit Ausbruch von Spitzbogenfenstern zur besseren Belichtung, einem innern Neuverputz und teilweiser spätgotischer Ausmalung; aus dieser Zeit stammt wahrscheinlich auch das

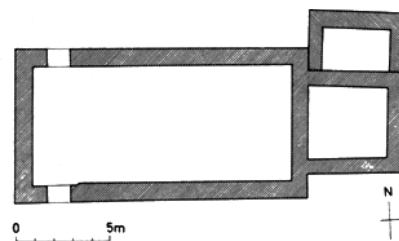
Oberstammheim. Galluskapelle. Grundriss der romanischen Anlage nach Errichtung einer Sakristei und Vergrößerung des Schiffes.

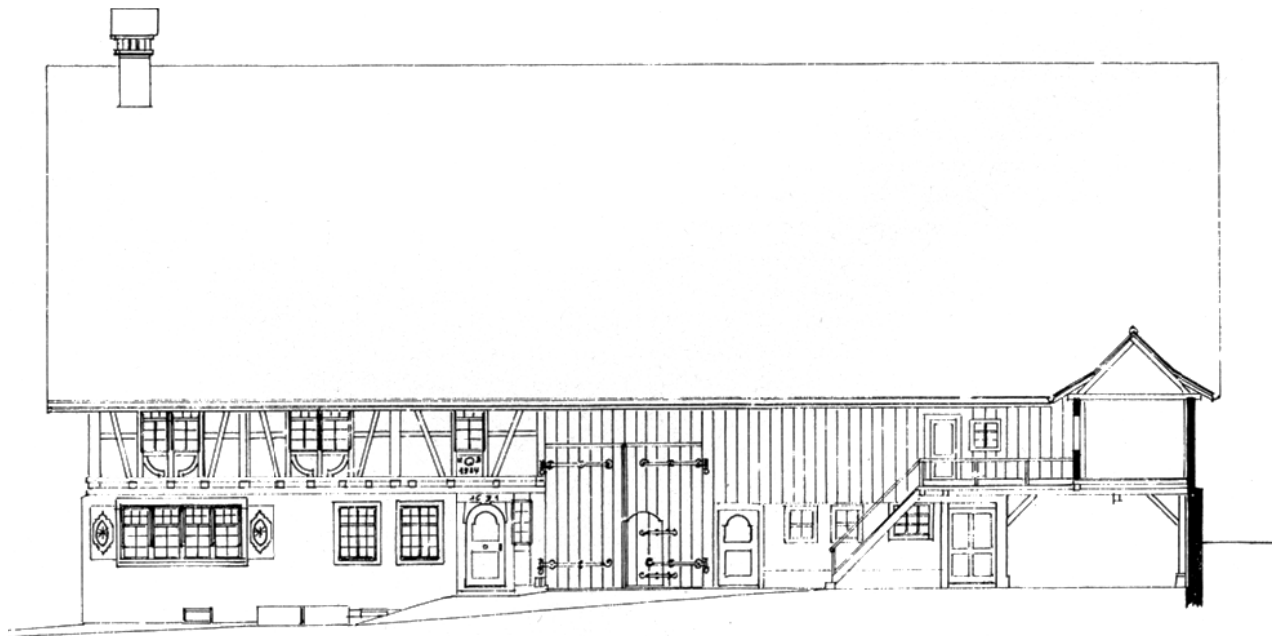
Otelfingen. Hinterdorf. Bauernhaus Vers.-Nr. 159. Östliche Traufseite. Zustand 1922. 1:200 (zu S. 87).

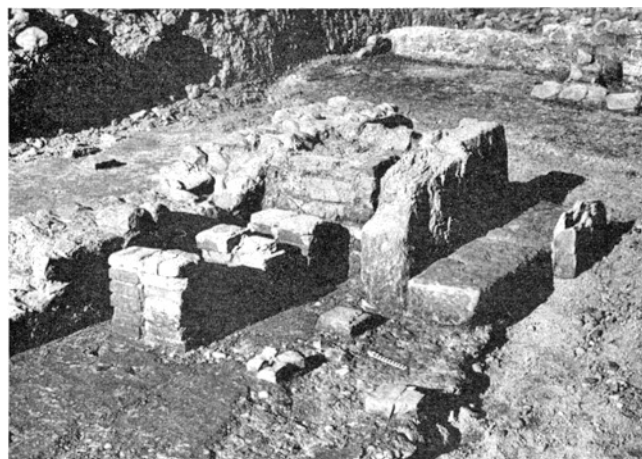
Urdorf. Heidenkeller/Unterer Keimler. Herrenhaus eines römischen Gutshofes. Aus dem Badegebäude: Reste des Präfurniums aus Südwesten.

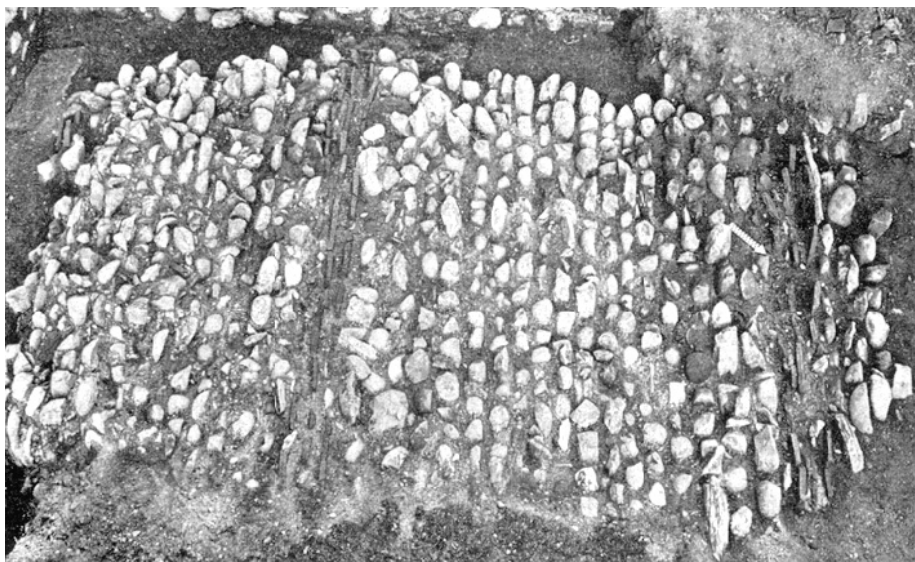
Winkel. Seeb. Römischer Gutshof.  
Gebäude C. Südraum, Westteil. Ein-  
gestürzte Mauer mit Ziegelbändern.

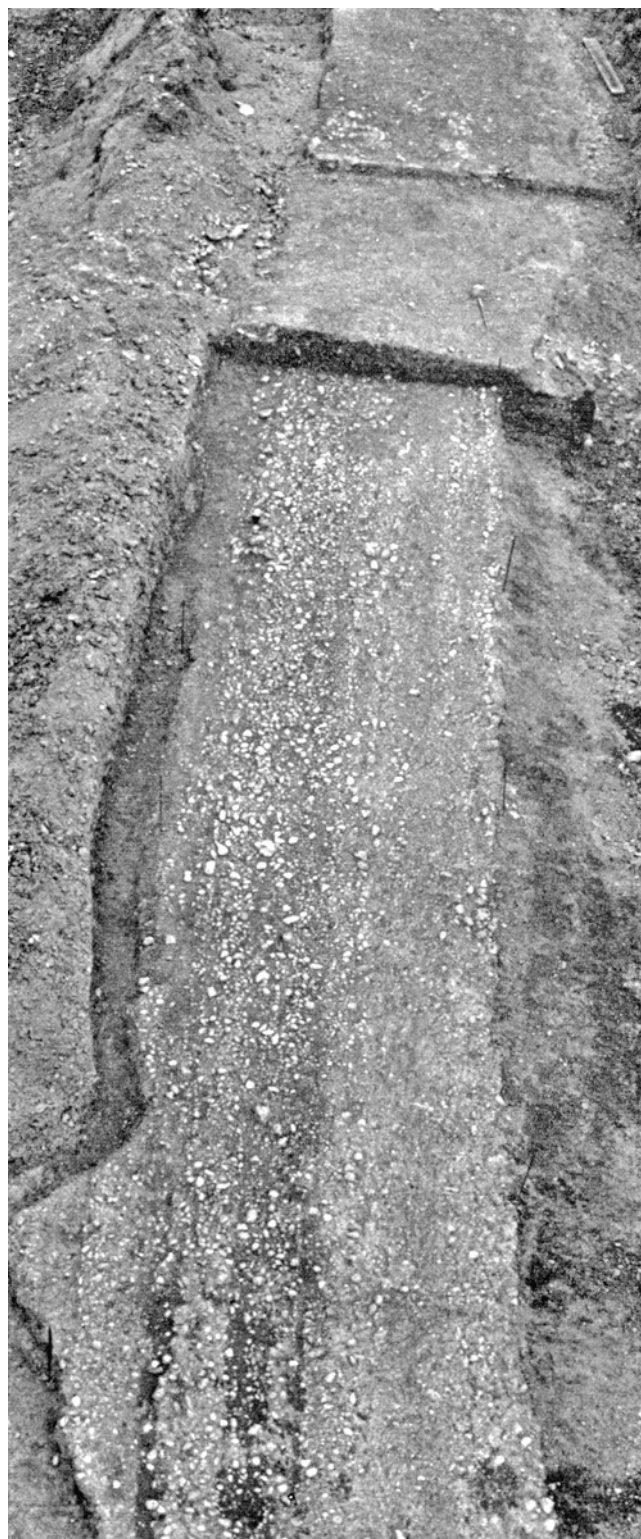
Winterthur. Oberwinterthur. Schiltwiesen. Die im Jahre 1969 freigelegten Strassentrasses aus Süden: Im Vordergrund das zweite Trasse von unten ③, im Mittelgrund die Auffüllschichten ④–⑥, im Hintergrund das aus Sandsteinbrocken erbaute Trasse ⑦.

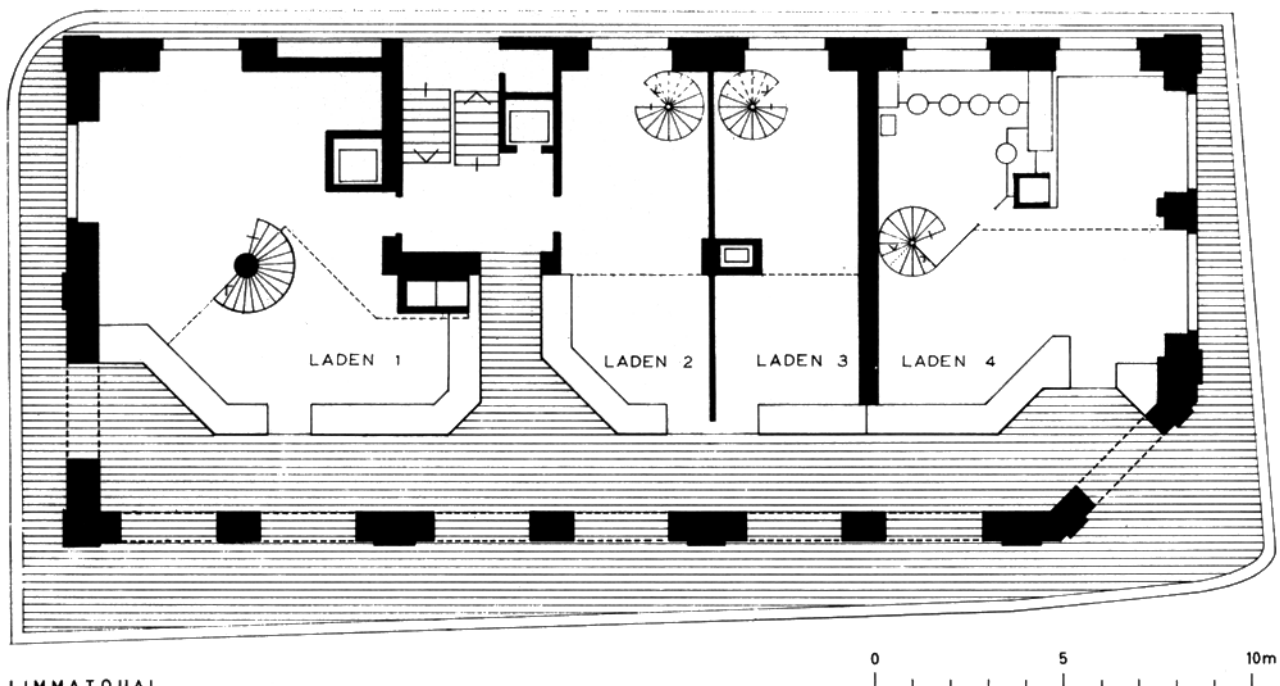
Limmatquai 62. Haus der Museumsgesellschaft. Grundriss des Erdgeschosses.

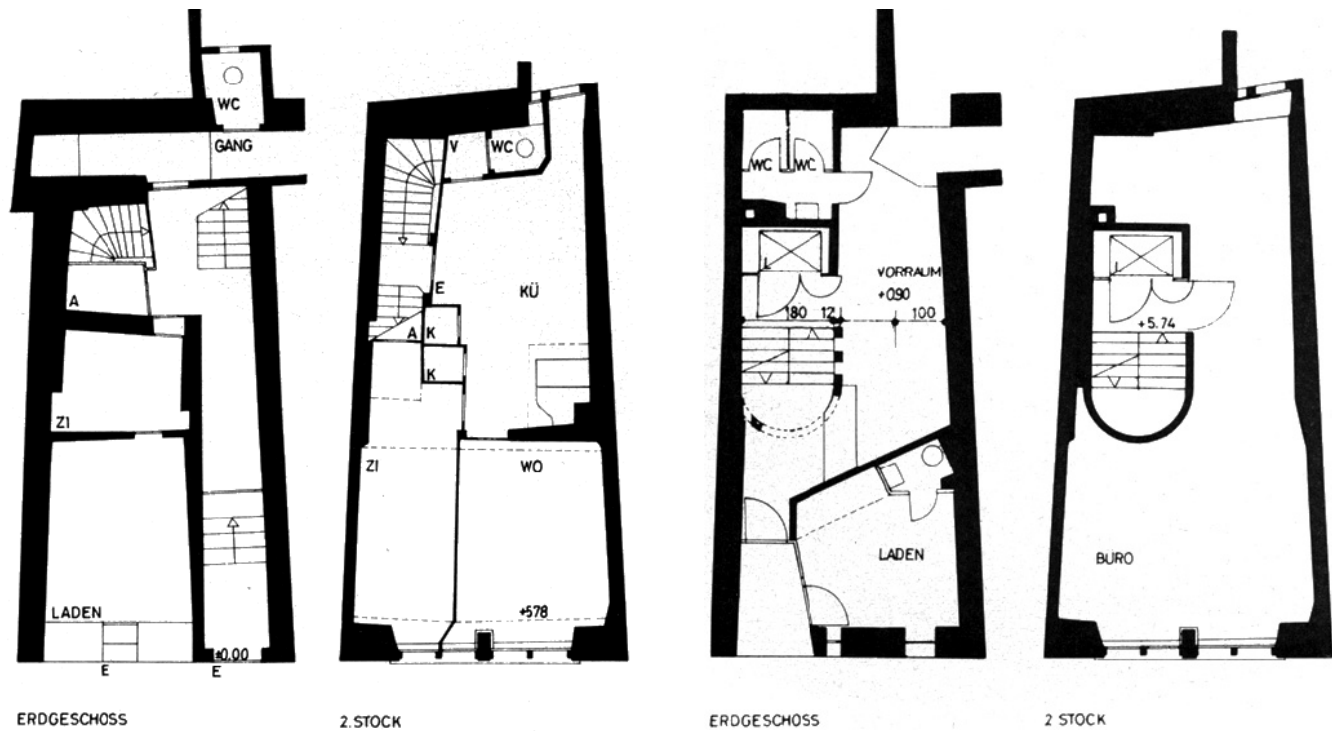
Rindermarkt 5. «Zum Farren». Grundrisse des Erdgeschosses und zweiten Stockes. Links Altbestand, rechts nach der Renovation.

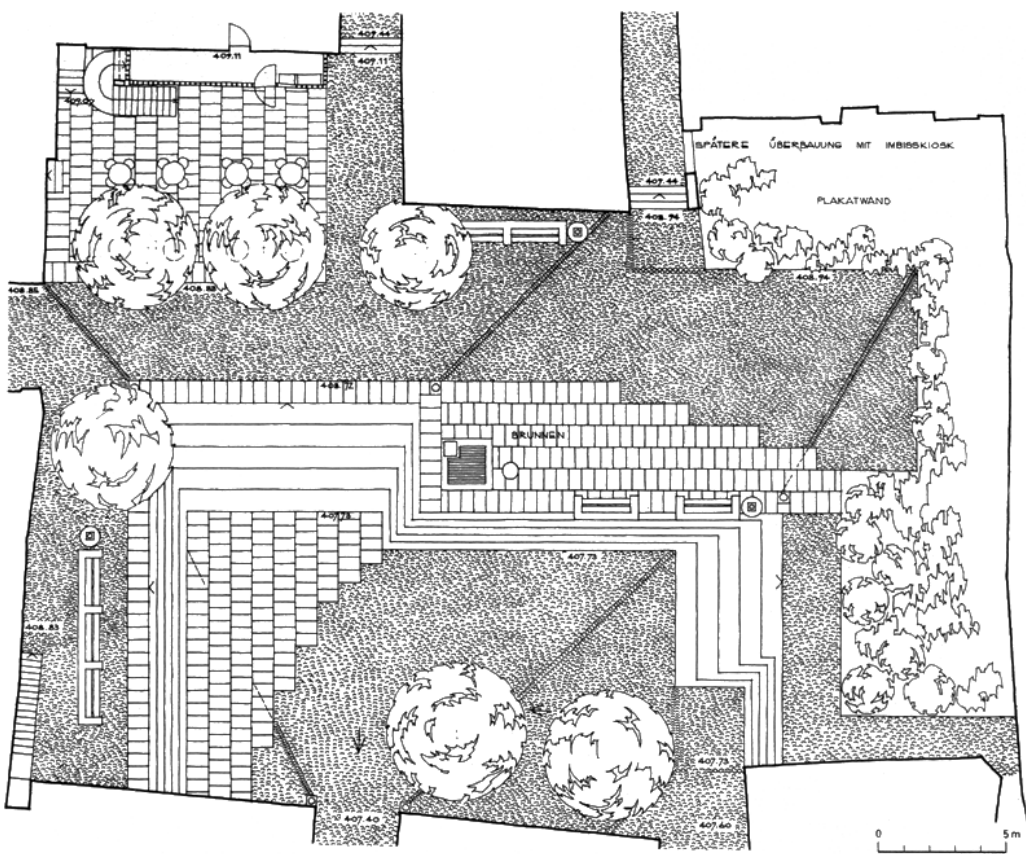
Rosenhof. Grundriss der Neugestaltung.

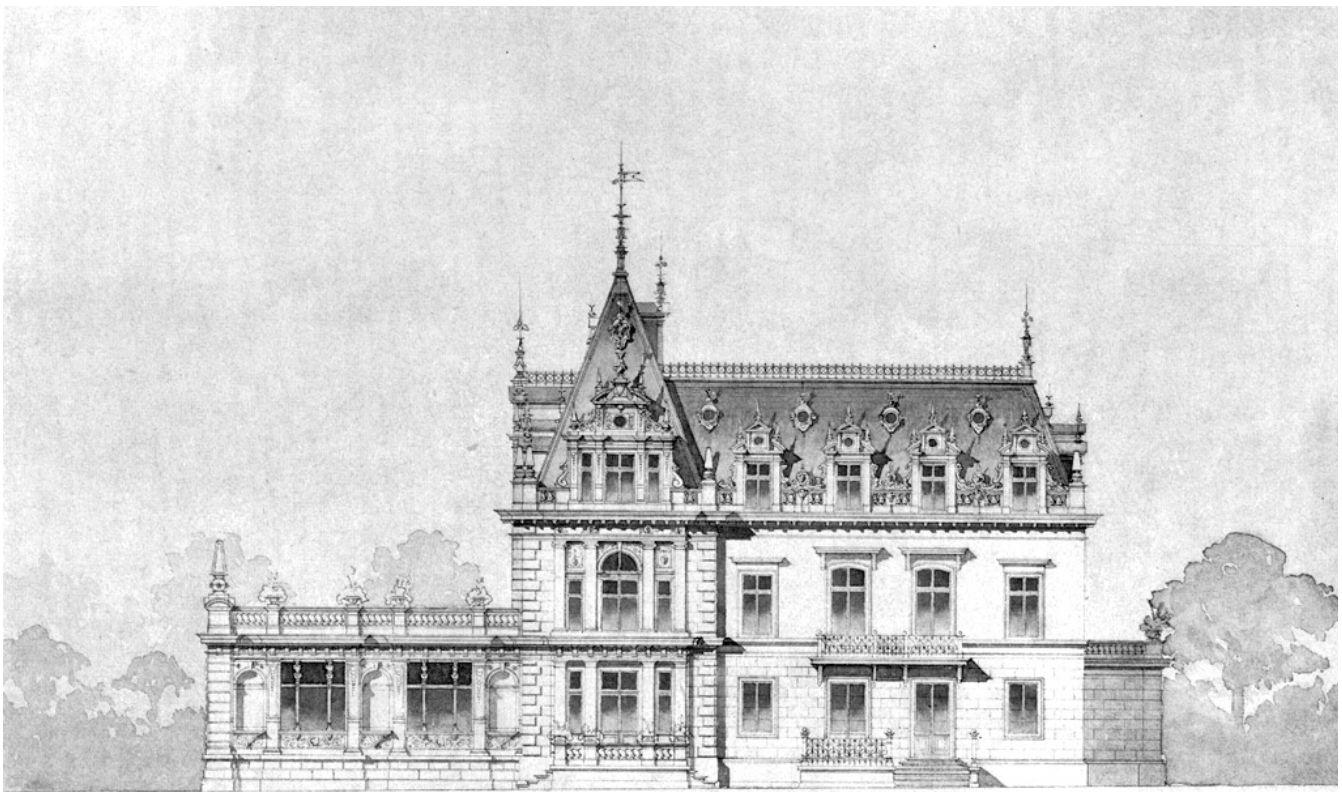
Villa (Grosser) «Freudenberg». Zürichbergstrasse 6/Rämistrasse 62. Abgebrochen 1966. Veränderungen der Südwestansicht. Zweites Umbau- und Erweiterungsprojekt von Alexander Koch um 1883 (1884 genehmigt), jedoch nicht ausgeführt.
