# ZÜRCHER DENKMALPFLEGE

8. BERICHT 1975–1976

Herausgeber    Direktion der öffentlichen Bauten des Kantons Zürich  
                     Stadtrat Winterthur

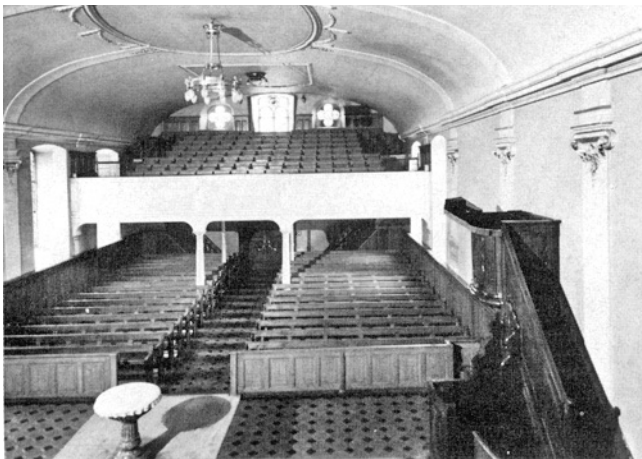
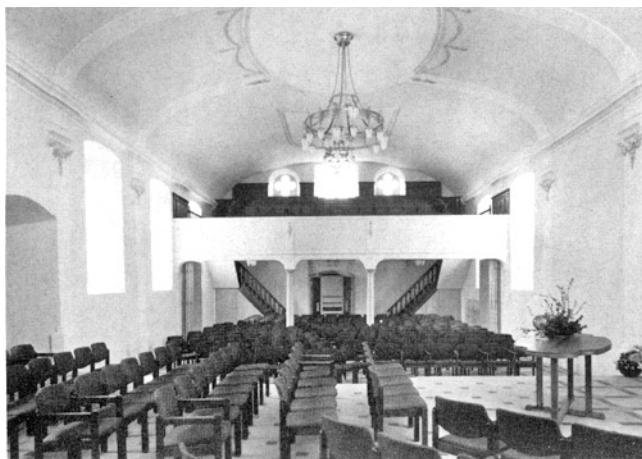
Affoltern a. A. Reformierte Kirche. Inneres gegen Westen. Oben: vor der Restaurierung; unten: nach der Restaurierung 1975–1977.

Im Rahmen dieses Berichtes seien besonders die folgenden technischen Änderungen erwähnt: Mangels Unterlagen für die ursprüngliche Höhe des Täfers «wurde der weisse Gipsputz mitsamt den Pilastern bis an den Boden geführt». «Als neuer Bodenbelag wurde ein Steinplattenboden aus Schiefer und Muschelkalk gewählt, in welchen achteckige Platten des Bodens von 1901 eingestreut wurden.»

Von den alten Tonplattenböden verwendbare Platten dienten zum Ausflicken des Turmbodens. Die im Tonplattenboden des Querganges südlich der Kanzel über dem Grab von Dekan Johann Jakob Ulrich eingelassene Grabplatte von 1773 wurde an die Aussenwand der Südmauer gestellt – von wo sie sicher in wenigen Jahren mit Rücksicht auf die ihr dort drohende rasche Verwitterung wieder entfernt

Ganz schwierig war das Neubemalen des Kircheninnern, da öl- und wachshaltige Farbanstriche aus der Jahrhundertwende den Gips zu fett und abstossend gemacht hatten. Wiederum berieten sich Fachleute und Experten eingehend, bis der richtige Arbeitsfortgang herausgefunden war. Noch nicht beruhigt hat sich indessen die aufsteigende Feuchtigkeit im alten Mauerwerk der Nordfassade.»

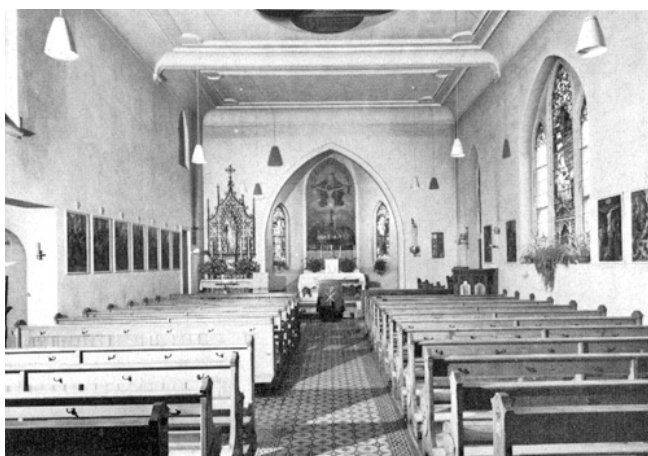
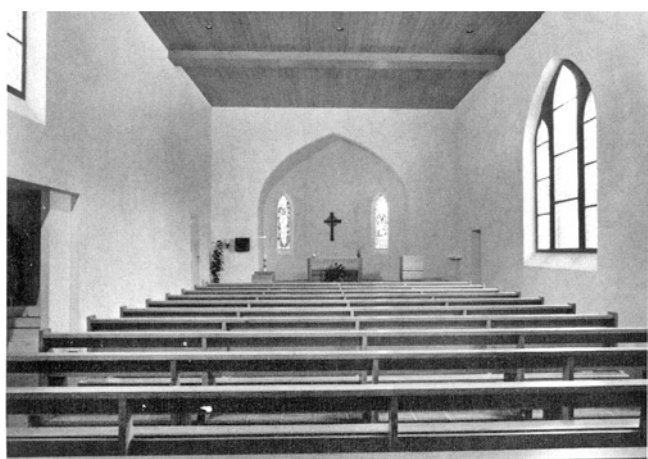
Bauma. Katholische Kirche St. Antonius. Inneres. Oben: vor der Innenrenovation; unten: nach der Innenrenovation 1976.

Im Rahmen dieser Renovation wurde unter Beibehaltung von Grundriss und Raumform das Innere bis auf die Glasmalereien von J. Häne vollständig modernisiert. Ausgebaut und von der Denkmalpflege zu treuen Händen genommen wurden: der Taufstein, der Hochaltar, der Seiten- oder Marienaltar, die Chorschränken und der Pfarrstuhl, «alles Gegenstände aus einer Spätphase des Historismus von tüchtiger Handwerklichkeit», wie Dr. H. M. Gubler, Inventarisor der Kunstdenkmäler des Kantons Zürich, im Brief vom 19. November 1975 an die Denkmalpflege unterstrichen hatte. Belassen wurde der Chor mit den beiden Fenstern, für die J. J. Zemp, Küsnacht, neue Glasgemälde schuf. Der Boden erhielt durchgehend einen Belag aus Florentiner Tonplatten. Sämtliche Wände wurden geweißelt. Die Spitzbogenfenster blieben in ihrer angestammten Form erhalten, erhielten aber eine gleichmässige Rautenverglasung. Der Gipsplafond wurde durch eine Holzdecke unterzogen und das Deckengemälde abgelöst und aufgerollt. Die alten Bänke wurden durch eine Blockanordnung und die alte Orgel der Gebr. Späth in Rapperswil durch ein neues Werk dersel-

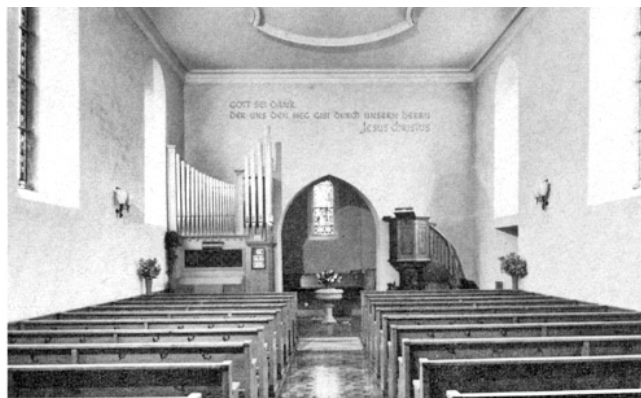
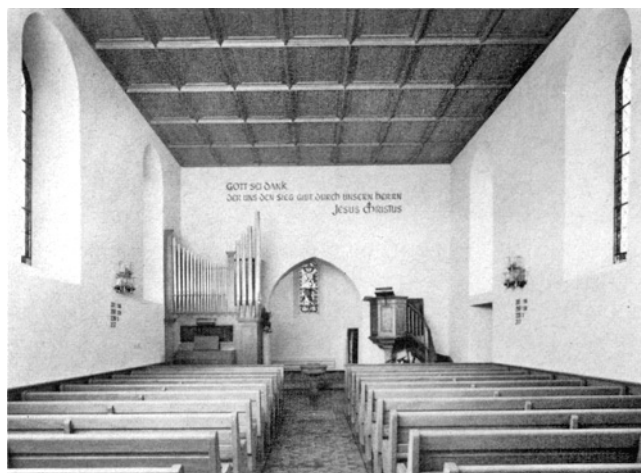
Buchs. Reformierte Kirche. Inneres. Oben: vor der Innenrenovation; unten: nach der Innenrenovation 1976.

Die letzte Innenrenovation hatte 1942 stattgefunden. Im Jahre 1949 wurde die vierte und grösste Glocke angeschafft, was einen Umbau des Glockenstuhles bedingte. Eine Reinigung der Decke und Wände drängte sich nach dem teilweisen Orgelbrand von 1950 auf. Dann folgte 1966/67 die eingangs erwähnte Aussenrenovation. Aber Schäden am neuen Verputz an der Westfassade des Turmes und eine starke Verschmutzung an der Giebelfassade des Schiffes machten bereits 1975 wieder eine partielle Aussenrenovation nötig.

Die Innenrenovation von 1976 war bedingt worden durch die reparaturbedürftige Orgel und den durch den Orgelbrand beschädigten und 1950 nicht gründlich genug sanierten Verputz an der Ostwand des Schiffes. Vor allem der neue Verputz – Granol – löste dann noch einige Änderungen aus, die unter Erhaltung der eigentlichen Bausubstanz durchgeführt werden konnten: Der aufwendige Windfang liess sich eliminieren. Die Treppe zum Dachboden konnte durch eine versenkbare Zugtreppe ersetzt werden. Unter den Gipsplafond wurde eine Felderdecke aus Weisstannenh Holz eingezogen. Des weiteren konnte der 1942 geschaffene, zu schwere Kanzelsockel durch eine Kopie der originalen Sandsteinsäule nach alten Photographien ersetzt werden, während die Kanzel durch Ablagen und Neubeizen

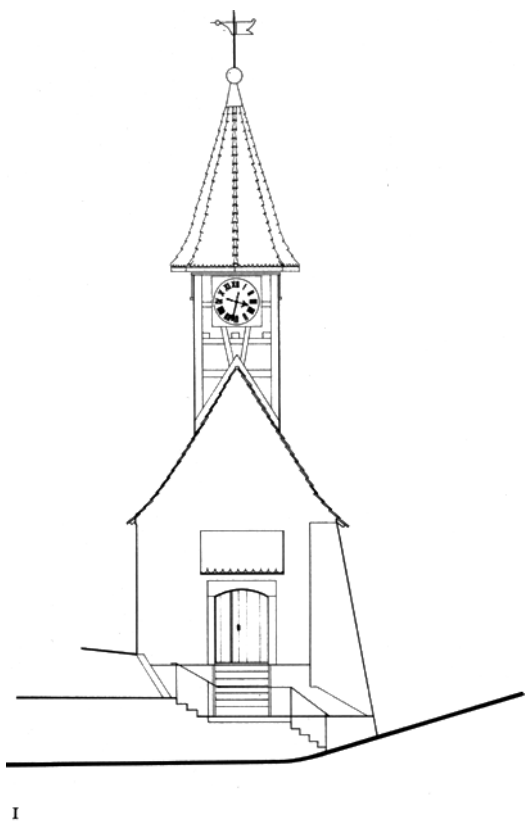
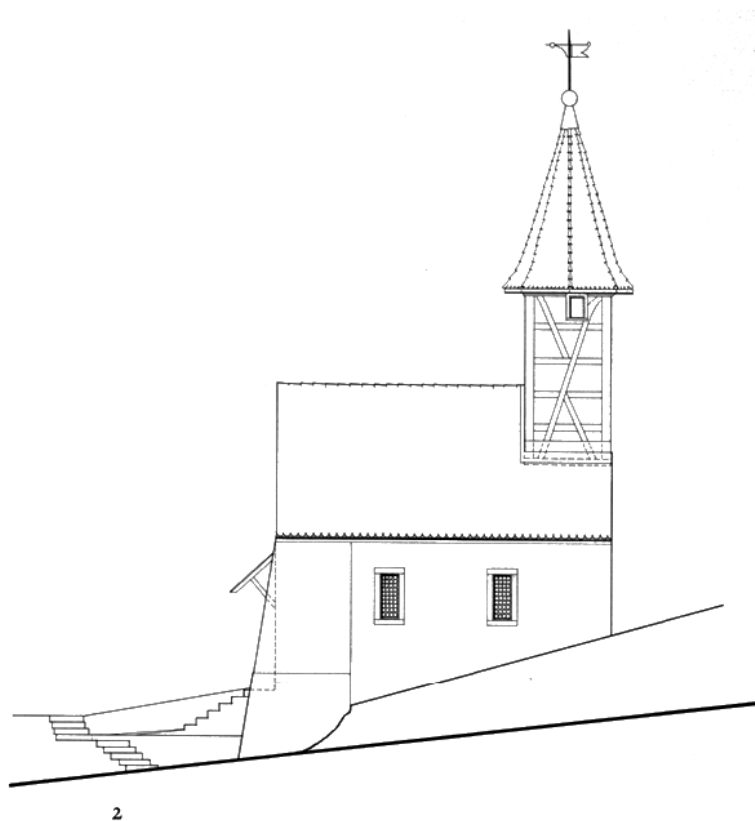
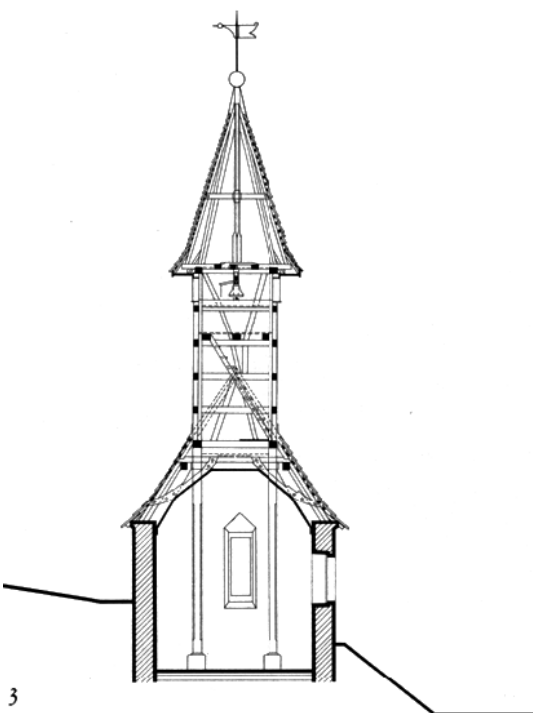
Dachsen, Reformierte Kapelle. Planaufnahmen. 1 Südwestfassade, 2 Südostfassade, 3 Querschnitt. Mst. 1:200.

Zeit um 1910 durfte mit Rücksicht auf das alte und teilweise zerrissene Mauerwerk bloss mit dem Sandstrahlgerät gereinigt und hernach mit einem neuen, feineren Verputz überzogen werden. Das Kunststeingewände des Eingangs musste durch ein neues aus Sandstein ersetzt werden. Neu sind auch die Türflügel, das Vordach sowie sämtliche Fenster. Da anlässlich der Zumauerung der beiden Fenster die hölzernen Gewände herausgerissen worden waren, mussten neue analoge Fassungen eingebaut werden, während man das für die Belichtung der Gefängniszelle ausgebrochene Fenster wieder zumauerte. Der Dachstuhl wurde geflickt und mit einer Zugankerstange ausgerüstet, während das ausgelaugte eichene Fachwerk und Gebälk des Dachreiters mit Kunstharz zu sättigen und durch Führungen zu ergänzen war. Die Ausfachungen waren durchgehend zu erneuern und hernach zu verputzen. Das Neudecken des Kirchen- und Turmdaches erfolgte mit alten Biberschwanzziegeln. Turmkugel und Wetterfahne waren bloss zu reinigen und neu zu vergolden. Mauern und Ausfachungen wurden mit weisser Mineral-, die Holzteile mit roter Ölfarbe gestrichen. Die Uhr erheischte bloss eine einfache Überholung, das Zifferblatt aber musste durch eine in Kupfer ausgeführte Kopie ersetzt werden.

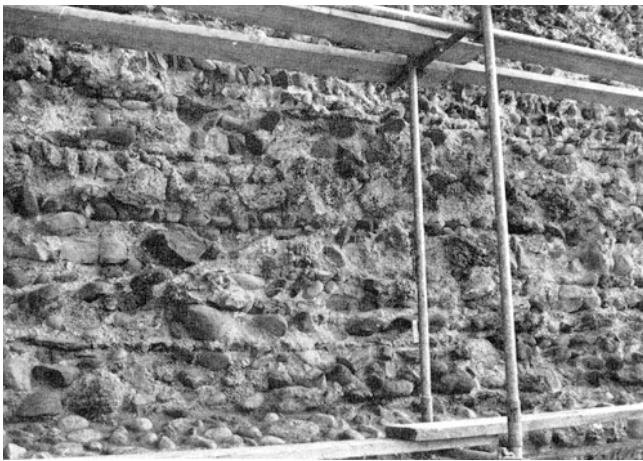
Freienstein-Teufen. Burgruine Freienstein. Nordmauer. Detail des Mauerkerne mit den horizontalen Nivellierbändern aus kleinen Kiesel.

Wie oben erwähnt, hatten die archäologischen Abklärungen ergeben, dass das Mauerwerk des Turmes ursprünglich mit Tuffstein-Bossenquadern verblendet war. Diese Feststellung hatte uns selbstverständlich überlegen lassen, einen derartigen Bossenquadermantel bis auf eine bestimmte Höhe um den Turm hochzuziehen. Aber schon die Frage der Beschaffung von Rohtuff aus dem Tuffsteinbruch von Weizen im Wutachtal und das Zurechtsägen zu Quadern, ganz besonders aber die aufwendige Bearbeitung zu Bossenquadern haben uns bewogen, eine billigere Rekonstruktion des einstigen Bossenquader-Blendmauerwerkes zu wählen. Ein Zufall gab schliesslich noch den Ausschlag zu diesem Schritt: Als man im Herbst 1975 die neugotische Emporentreppenanlage vor der Westfassade der Kirche Marthalen abbrach, wurde zu unserer Überraschung eine grosse Menge Tuffsteinbrocken frei. Obgleich im Durchschnitt viel kleiner als die Bossenquader der Freiensteiner Turmburg, entschlossen wir uns, vorab auf der Ost- und Südseite mit Hilfe dieser nur gegen die Transportkosten abgegebenen und recht roh gearbeiteten Tuffsteine aus Marthalen einen «Anhauch» des einstigen aufwendigen Blendmauerwerkes aus Tuffstein-Bossenquadern zu schaffen. Und um dem Besucher eine Idee des einstigen Umfanges der Turmburg zu vermitteln, liessen wir diese «Schürze» mit dem Tuffsteinabfall und den vorab auf der Berme rund um den Turm liegenden Kieselsteinen auch auf der Nord- und Westseite anbringen. Mit Rücksicht auf das zur Verfügung stehende Tuffsteinmaterial und aus Sparsamkeitsgründen führten wir dieses «Blendmauerwerk» nur bis maximal 2,30 m über das einstige Bermenniveau auf. Und um zu betonen, dass es uns hier nur um ein Andeuten ging, liessen wir diese «Aussenhaut» oben unregelmässig beschliessen, indem wir je im Mittelbereich etwa ein im Mauerwerk des Turmes da und dort vorhandenes Ährenmuster o. ä. rekonstruierten und die Eckpartien hochzogen. Für die Abgrenzung des neuen Mauerwerkes gegenüber dem alten verwendeten wir Eternitfragmente.

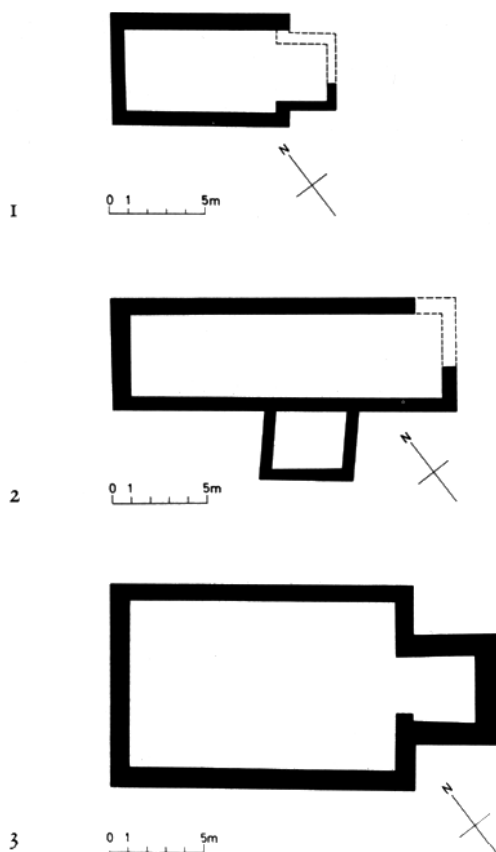
Glattfelden. Reformierte Kirche. Bauetappenpläne. 1 romanisch, 2 gotisch, 3 spätgotisch, 4 1894–1896, 5 1930, 6 Gesamtplan. Mst. 1:400.

ten wir die verschiedenen Bauetappen problemlos auseinanderhalten. Es liessen sich insgesamt – inkl. die Verlängerung von 1894 – nur vier Kirchengrundrisse herausarbeiten.

Vom Grundriss waren die Südmauer und Teile der Ostmauer des einstigen Chores sowie die durch die Gräber 4–6 arg zerstörte Südmauer des Schiffes und dessen Westmauer zu fassen, während die Nordmauer des Schiffes von der heutigen Nordmauer überstellt und die Nordmauer sowie die Nordpartie der Ostmauer des Chores bei Bauarbeiten ausgebrochen worden sein müssen. Das noch erhaltene Mauerwerk war recht regelmässig aus Geröllsteinen, die Ecken aber aus Sand- und Tuffsteinen gut gefügt. An der Südmauer war noch ein Teil des zugehörigen Mörtelbodens erhalten. Grundriss, Grösse und die sorgfältige Mauertechnik liessen

*Die zweite Bauetappe* bedeutete eine Vergrösserung der romanischen Kapelle, welche einerseits durch die Verlängerung des Schiffes um 5,50 m nach Westen und den allseitigen Ausbau des Chores um die Mauerdicke bewerkstelligt wurde. (Diesem Umbau fielen die fehlenden Teile der Nord- und Ostmauer zum Opfer.) Die Vergrösserung hatte einen langgezogenen Saalbau zur Folge, der ohne Unterbruch in einen gleich breiten Chorraum ausmündete. Diese Saalkirche hatte folgende Abmessungen:

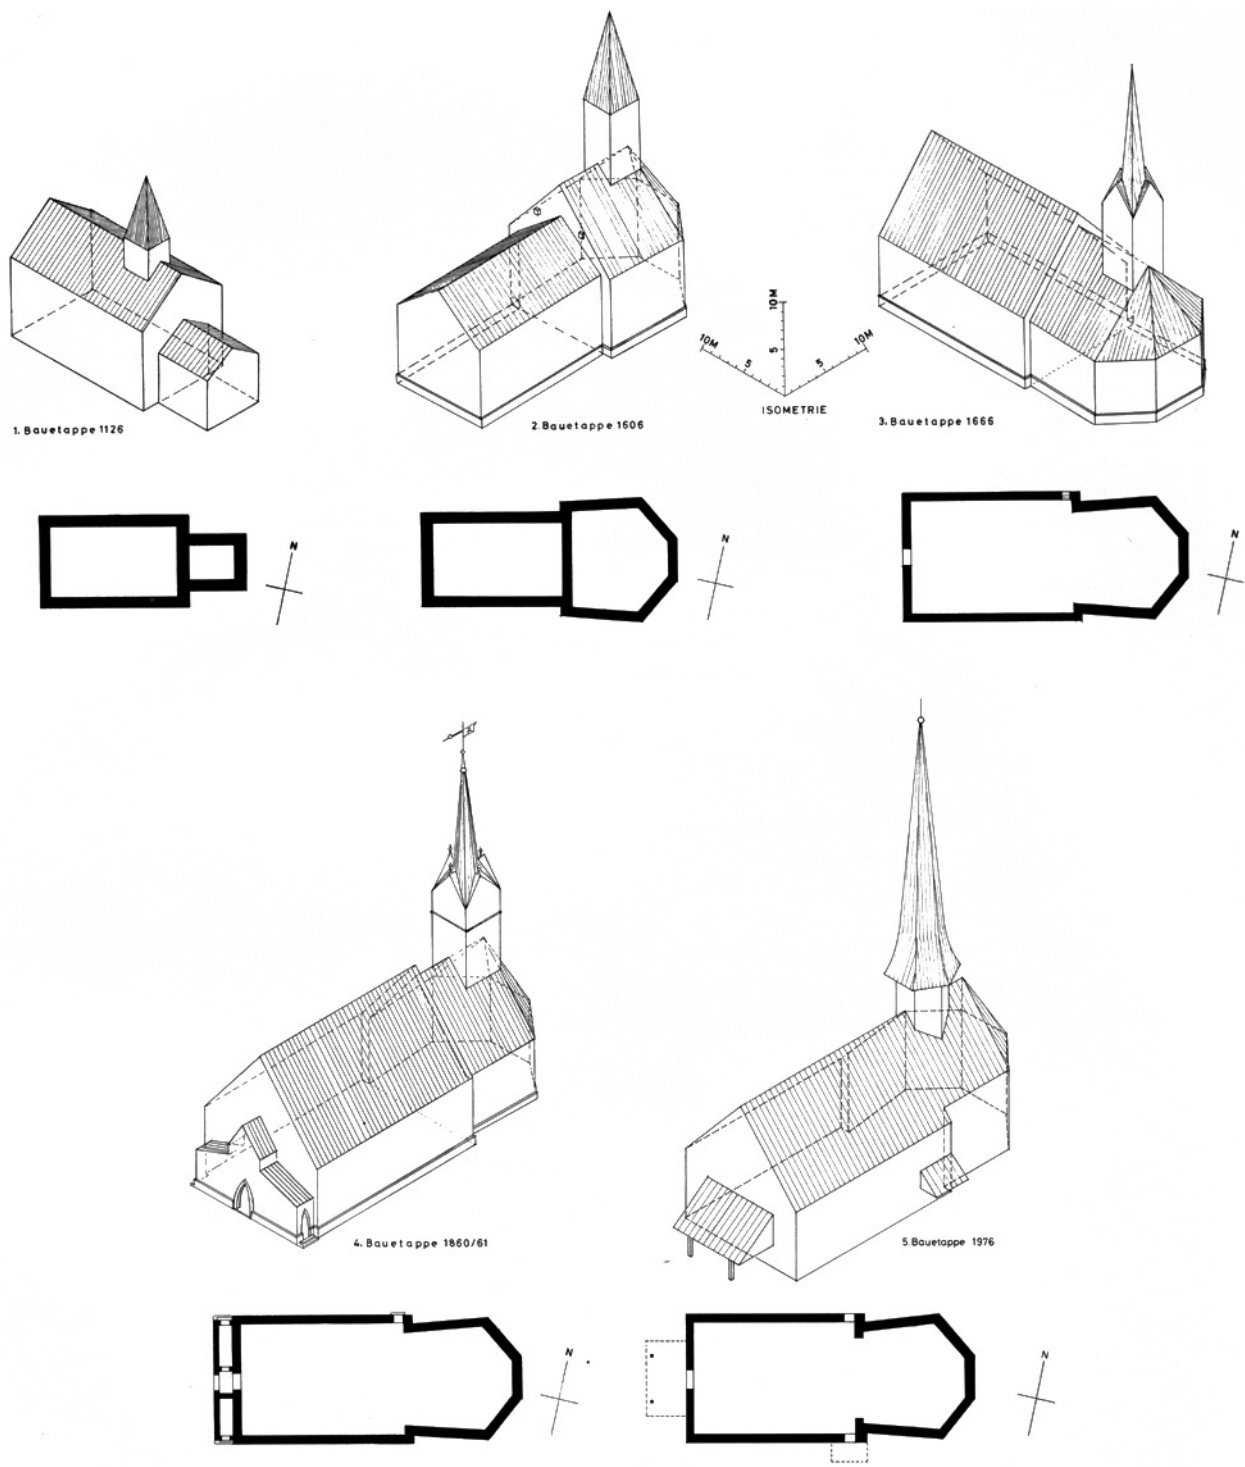
Marthalen, Reformierte Kirche. Isometrische Darstellung der Bauetappen 1–4 und des Zustandes seit 1976. Mst. 1 : 800.

Schiff: 7,7 × 14 m (innen) bzw. 9,6 × 16 m (ausssen).

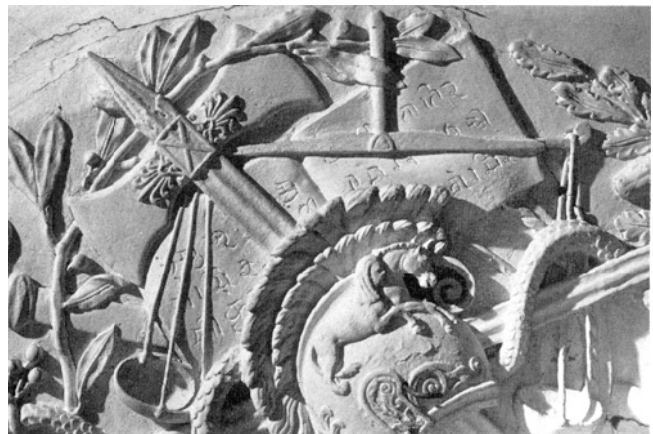
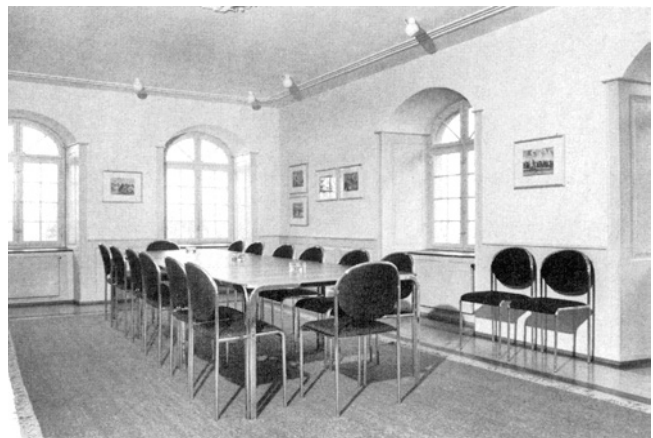
Maur. Burg. 2. Obergeschoss. Sog. Rittersaal. Oben: Detail der Stuckdecke vor der Restaurierung; unten: nach der Restaurierung 1974/75.
