# ZÜRCHER DENKMALPFLEGE

4. BERICHT 1964/1965

Zürich 1969

Herausgeber    Direktion der öffentlichen Bauten des Kantons Zürich  
                    Stadtrat Winterthur  
                    Bauamt II der Stadt Zürich

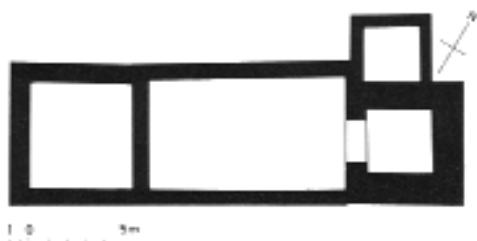
Bassersdorf. Reformierte Kirche. Grundriss der spätgotischen Kirche.

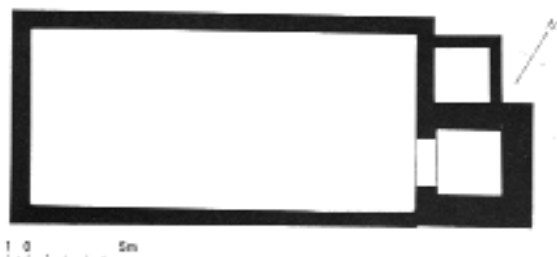
Bassersdorf. Reformierte Kirche. Grundriss der heutigen Kirche.

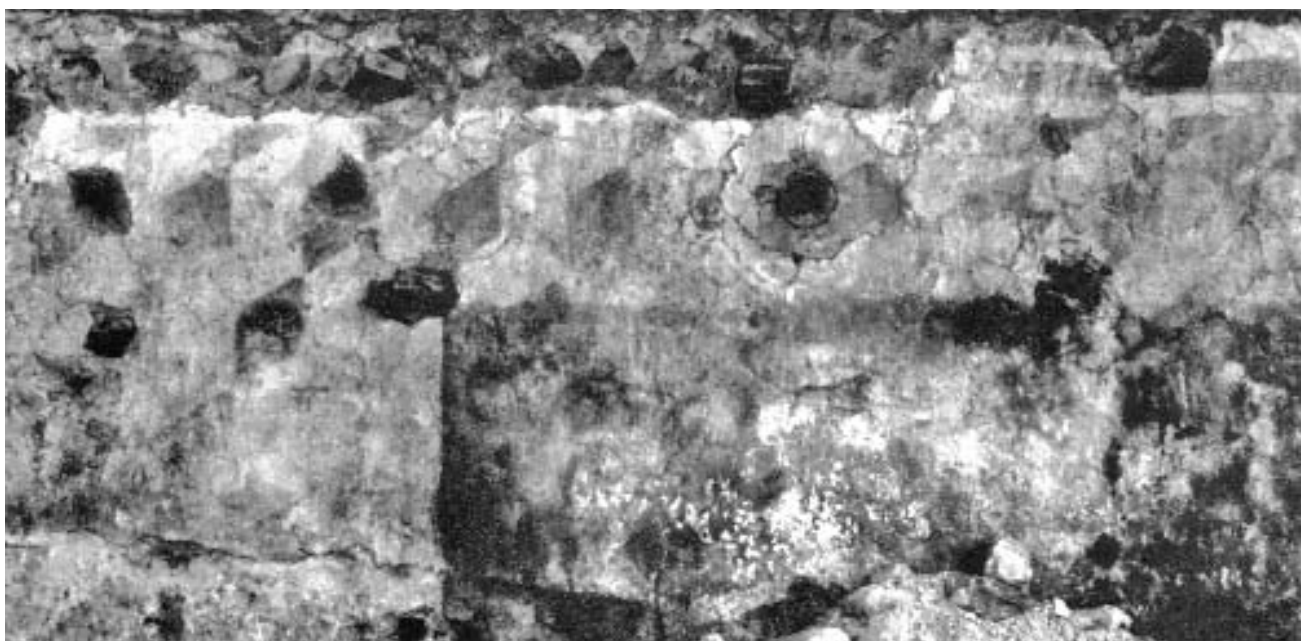
Bassersdorf. Reformierte Kirche. Südmauer des Kirchenschiffes mit Resten gotischer Sockelmalerei in Weiss und Grau (Schwarz); Wellenbandrest rechts oben orange. 1:20.

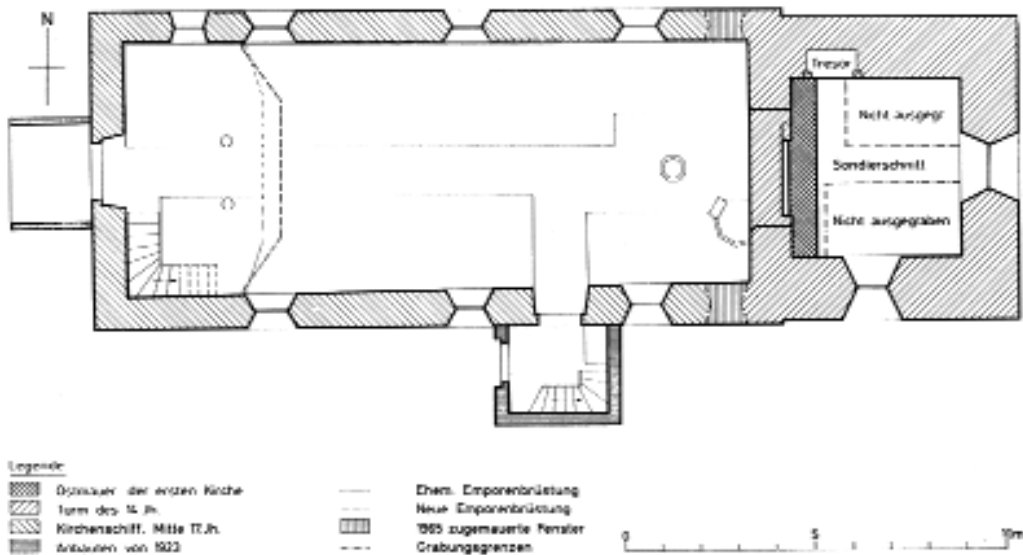
Buch am Irchel. Kirche. Grundriss mit Einzeichnung der Ostmauer der alten Kirche.

Der 1923 leider verrenovierte Turm dürfte unseres Erachtens kaum ins 12. Jahrhundert zurückreichen. Sein Gehabe macht viel eher den Eindruck, als sei dieser massige Bau im frühen 14. Jahrhundert entstanden. Diese Ansicht scheint

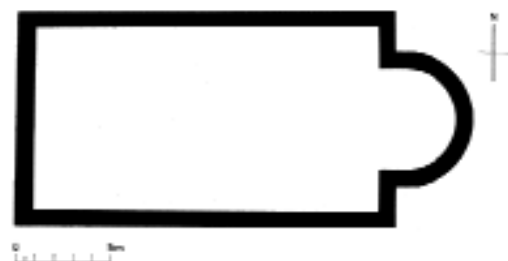
Elgg, Reformierte Kirche. Grundriss der hochmittelalterlich-romanischen Kirche.

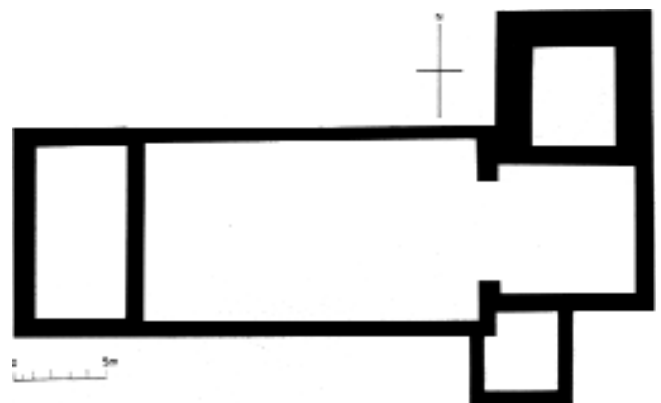
Elgg, Reformierte Kirche. Grundriss der hochgotischen Kirche.

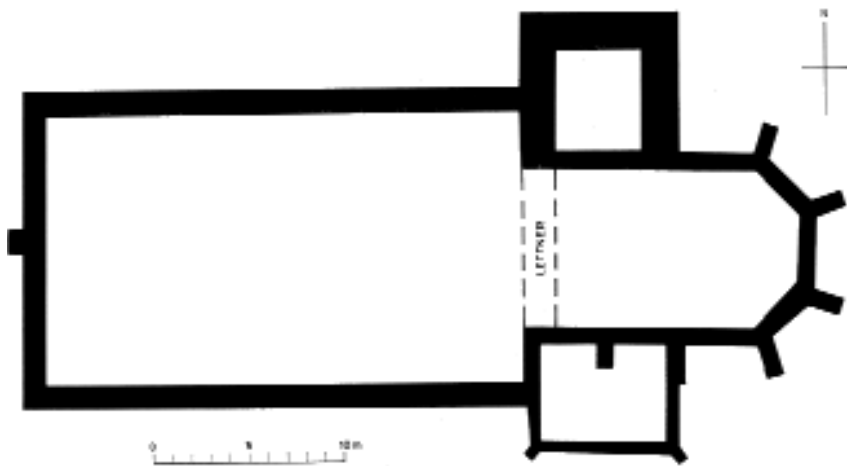
Elgg. Reformierte Kirche. Grundriss der Kirche von 1508–1518.

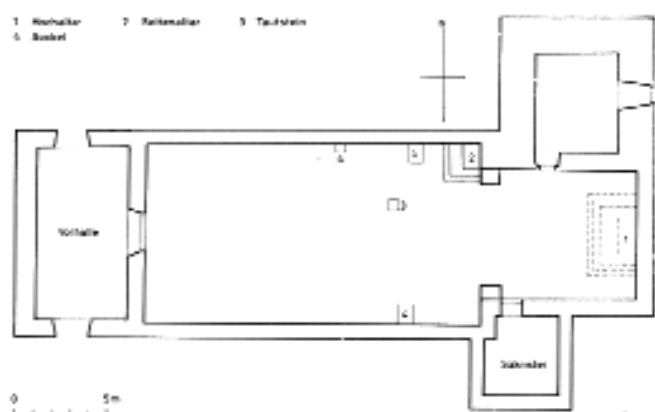
Elgg. Reformierte Kirche. Grundriss der hochgotischen Kirche mit Einzeichnung der Altäre.

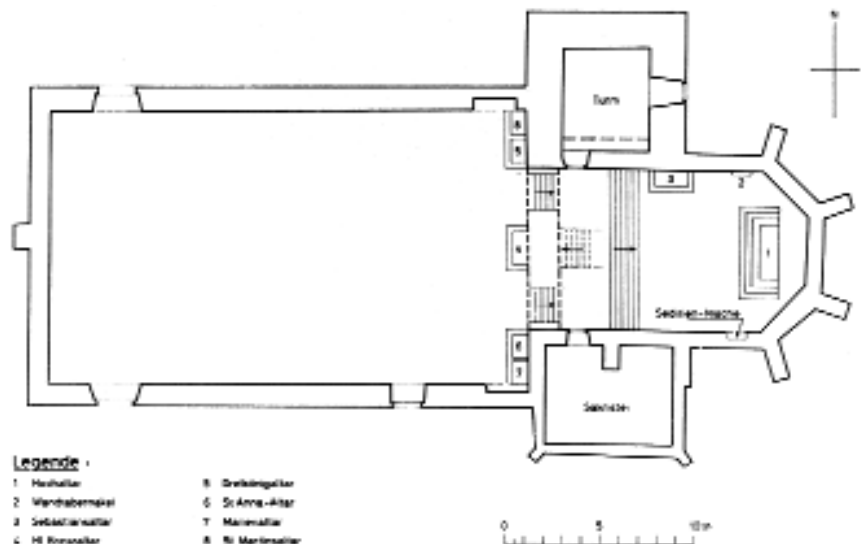
Elgg. Reformierte Kirche. Grundriss der Krypta und des restlichen Durchganges, vor der Restaurierung.

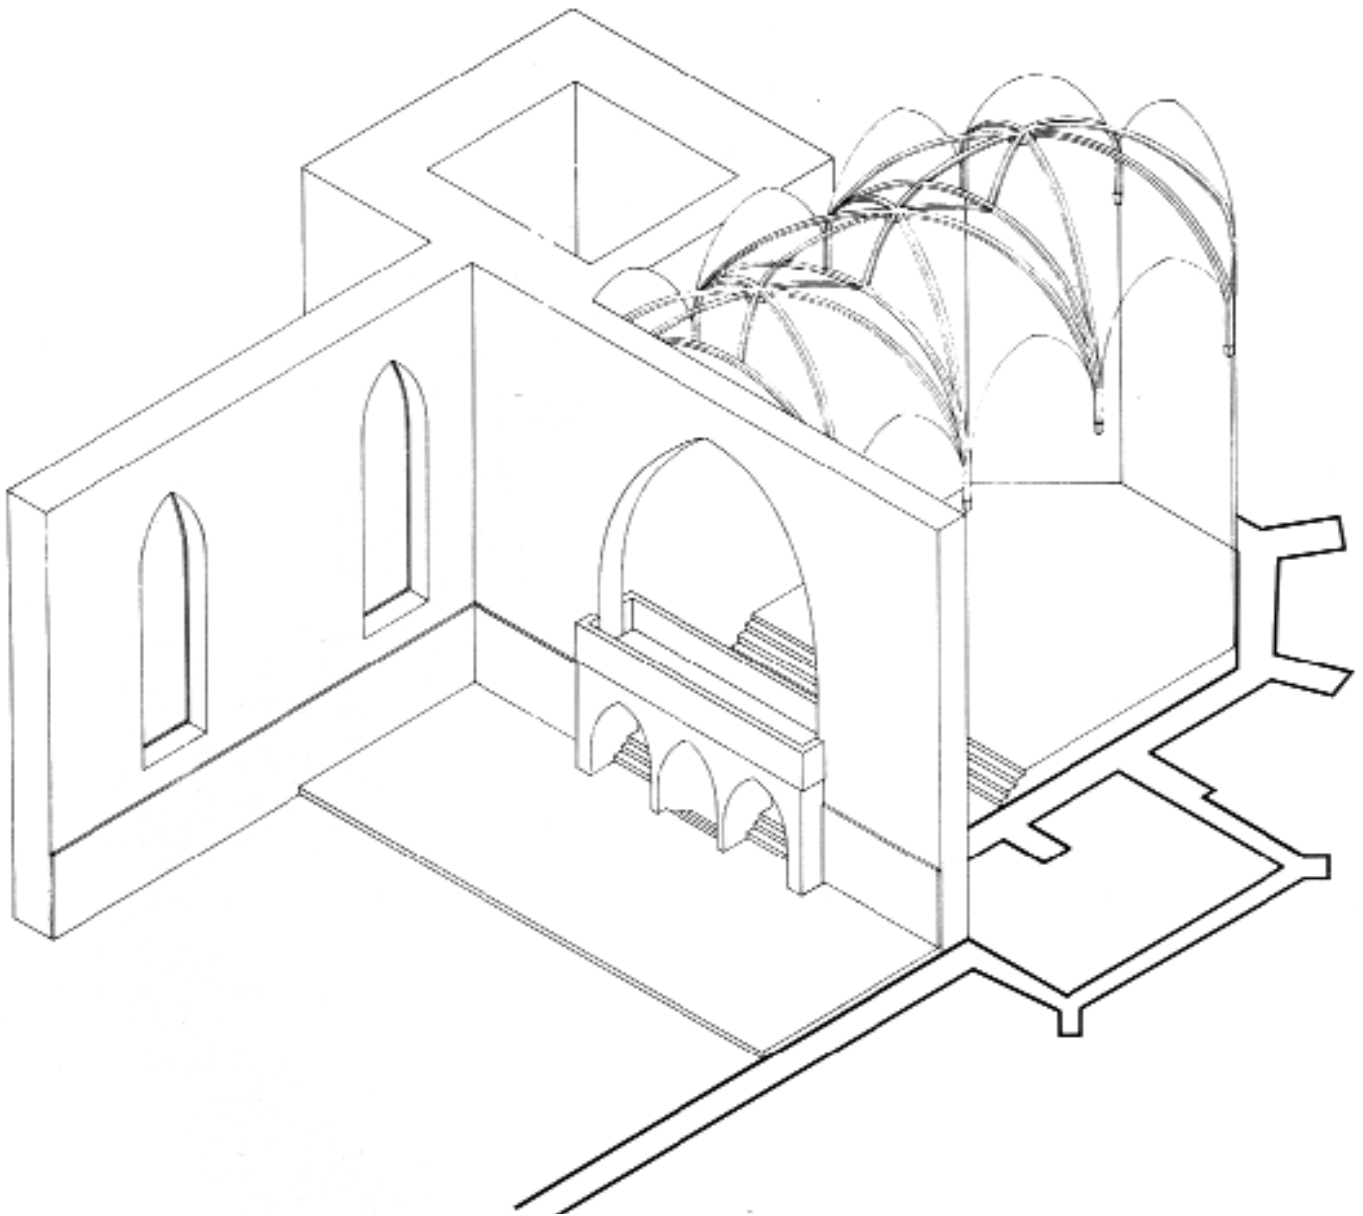
Elgg. Reformierte Kirche. Isometrischer Aufriss des Chores mit Rekonstruktionsversuch des Lettners, aber ohne Altäre.

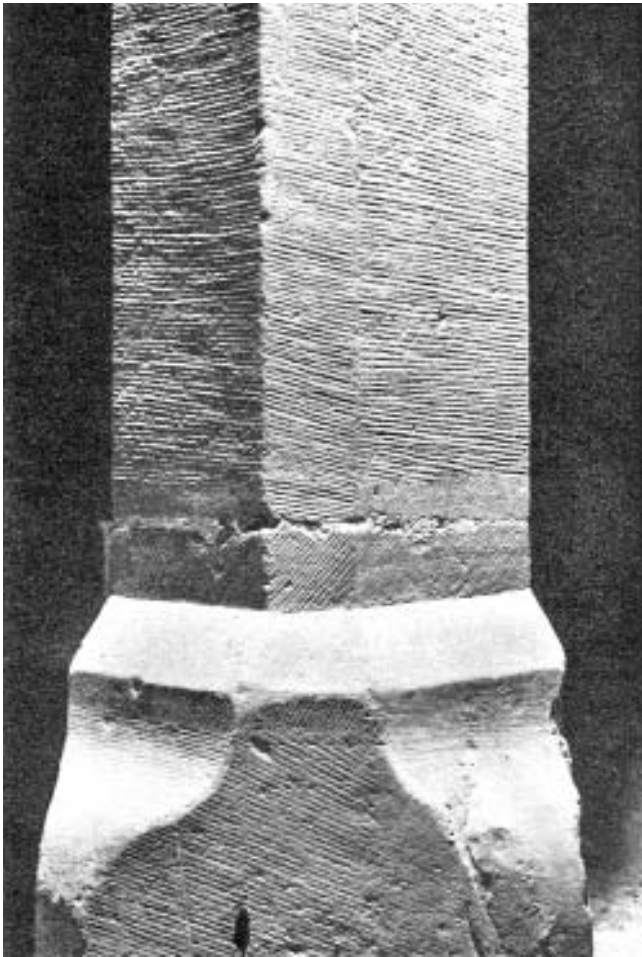
Elgg, Reformierte Kirche. Krypta. Alter Pfeiler, mit der ursprünglichen Flächung, nur gewaschen, nicht überarbeitet!

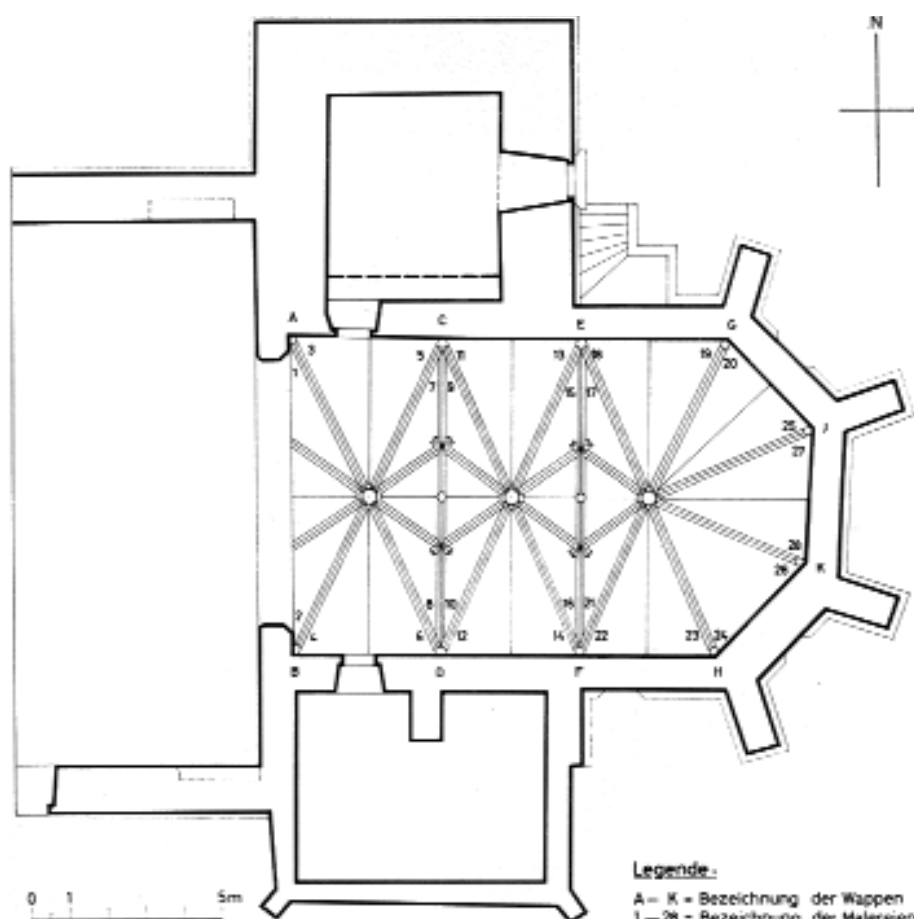
Elgg, Reformierte Kirche. Spätgotisches Chorgewölbe mit Bezeichnung der Malereimotive (Zahlen) und der Wappen auf den Rippenkonsolen (Buchstaben) (zu Seiten 51 und 55).

Der schönste Bauteil der Kirche von Elgg ist zweifellos der grossflächige und hochstrebende Chorraum mit dem mehr- teiligen Netzgewölbe und den prächtigen Schlusssteinen. Leider kamen von seiner einstigen Ausstattung nur sehr ge- ringe Überreste auf uns: ein paar wenig charakteristische Sandsteine des Lettners mit Bearbeitungsspuren, die nach dem im Jahre 1648/49 durchgeführten Abbruch des Let- ners und Umbau des Chores als Bauteile in den damals neu konstruierten Vorlagen des Chorbogens Verwendung gefun- den hatten und im Frühjahr 1964 wieder ausgebaut wur- den; dann spärliche Reste des Wandtabernakels; eine Sitz- nische in der Südwand des Chores sowie vor allem die beson- ders am Chorgewölbe und an den Fensterleibungen grossen- teils erhalten gebliebene Malerei; endlich gemalte Dekoratio- nen neben und über den Türen zu Turm und Sakristei. Leider war der ganze Chor 1896 mit Ölfarbe ausgemalt wor- den. So «prangte» bis 1962 am Gewölbe ein blauer Himmel mit goldenen Sternen, und an den Wänden «klebten» reich dekorierte Teppiche. Die Entfernung dieser Ausmalung stellte höchste Ansprüche an die damit beauftragten Maler. Auf den Rippenkonsolen kamen nach der Reinigung die folgenden Wappen zum Vorschein:

- auf der Nordseite von West nach Ost: 1. Sulzer (?) (über- malt), 2. Elgg (Original), 3. Sulzer (?) (übermalt), 4. unkenntlich, 5. Zürich;

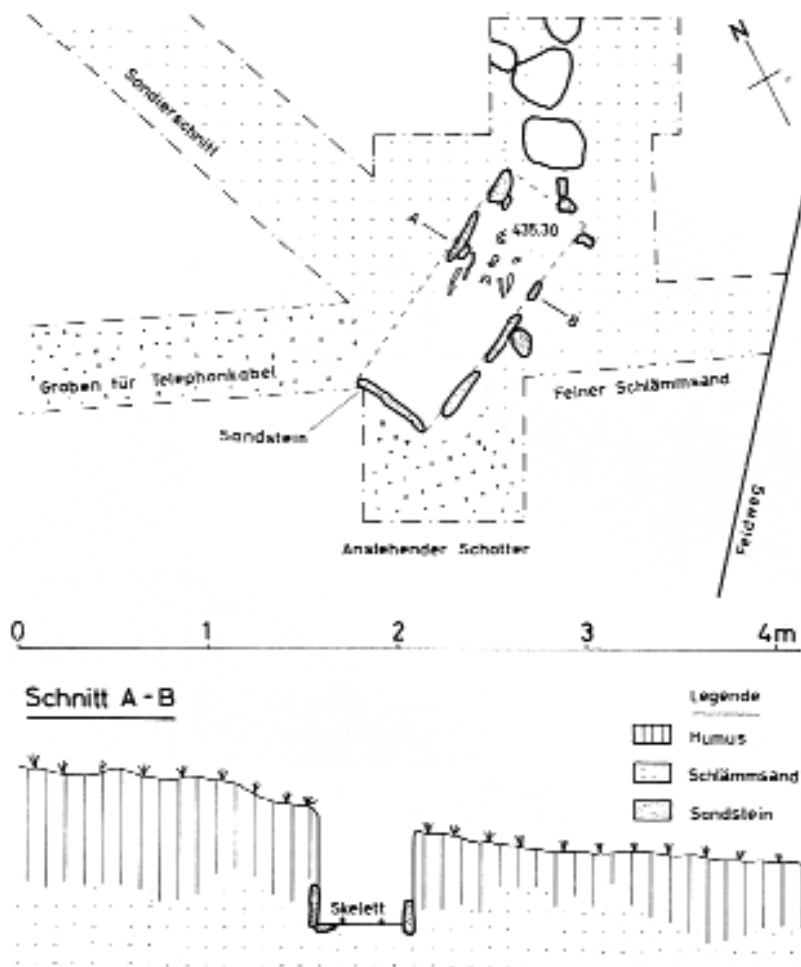
Otelfingen. Steinhof. Situation des Steinkistengrabes und Schnittzeichnung A-B (zu Seite 81).

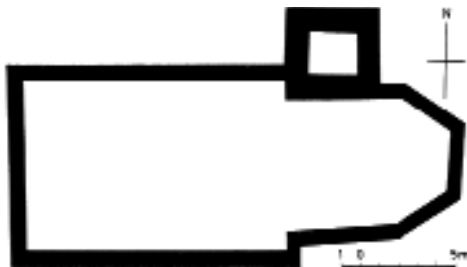
Schöfflisdorf. Reformierte Kirche. Grundriss der Kirche von 1706.

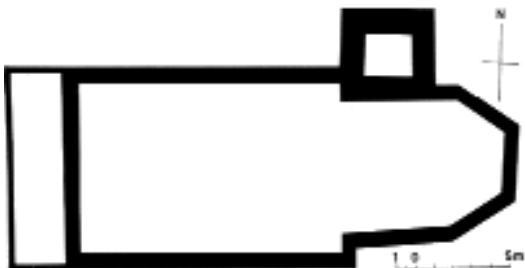
Schöfflisdorf. Reformierte Kirche. Grundriss der heutigen Kirche.

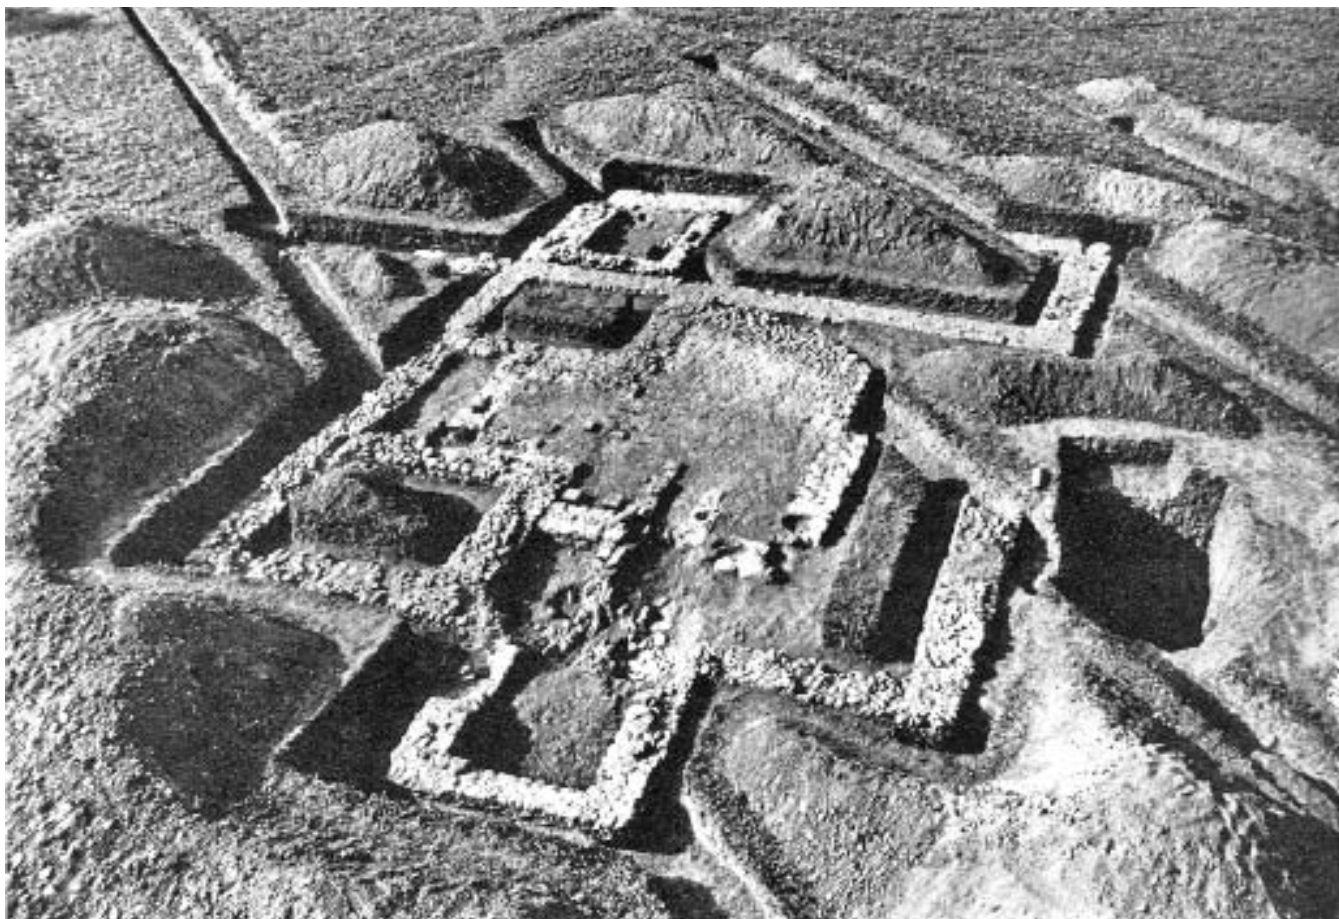
Winkel. Seeb. Gebiet des römischen Gutshofes. Rettungsgrabung 1961. Fundamentreste des Gebäudes G, aus Südosten.

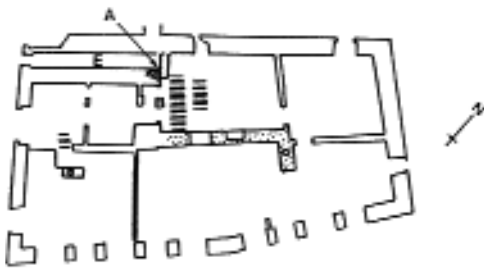
Zwingliplatz 6. Grundriss des Kellergeschosses. Skizze nach Plänen des Technischen Arbeitsdienstes, etwa 1:400.
