ZÜRCHER DENKMALPFLEGE

9. BERICHT 1977/78 I. Teil (Kanton Zürich, Stadt Winterthur und Stadt Zürich, staatseigene Objekte)

Zürich 1982

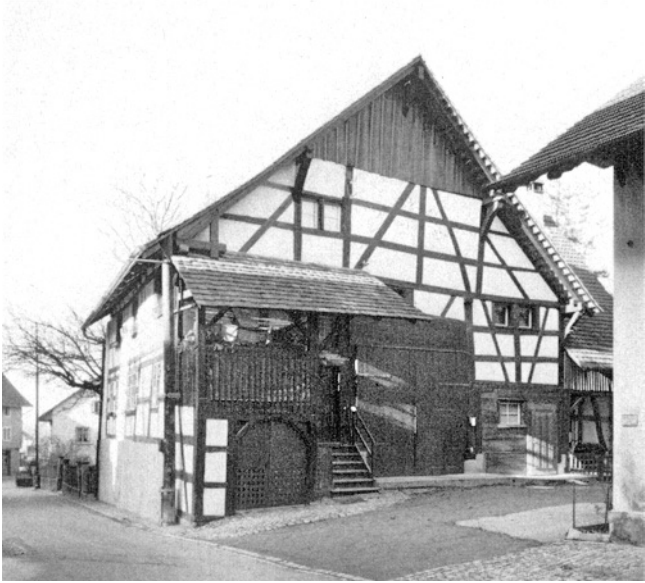
Andelfingen. Schlossegasse. Bauernhaus Vers. Nr. 156. Nach der Renovation 1977.

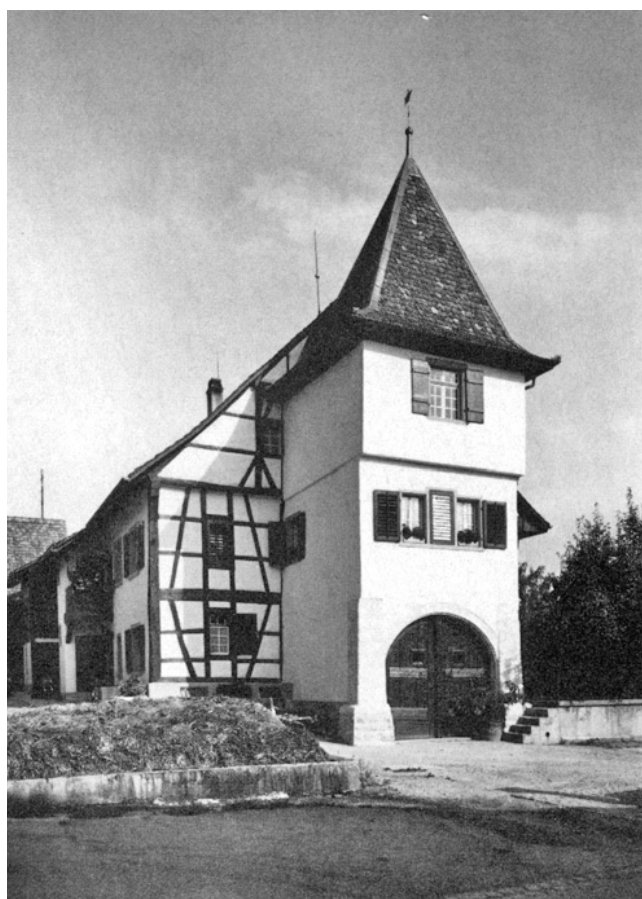
Benken. Landstrasse. Ehemaliges Untervogthaus «Schlössli». Nach der Restaurierung 1978.

Im Jahre 1978 wurde das «Schlössli» einer Aussenrestaurierung unterzogen. Diese umfasste ein teilweises Umdecken des Daches, das Abschlagen des Verputzes an allen Fassaden und ein Auswechseln zerstörter Natursteinelemente am Turm. Das freigelegte Fachwerk wurde sichtbar belassen und rot gestrichen. Der reine Konstruktionsriegel auf der Ostseite des Hauses wurde wieder verputzt. Da Gemeinde und Kanton Beiträge leisteten, steht das ehemalige Untervogthaus nun unter Schutz.

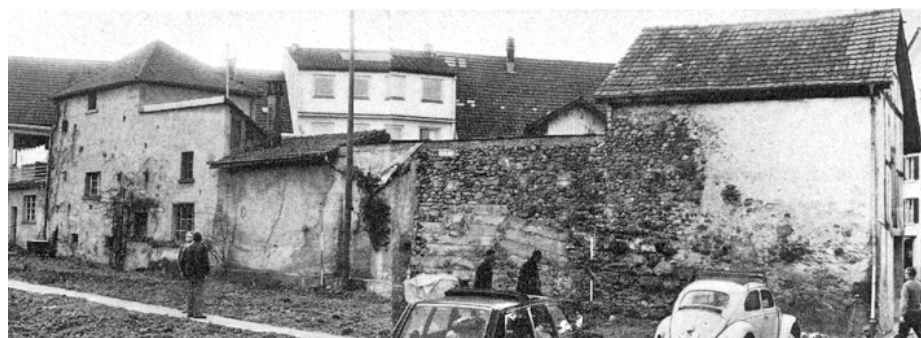
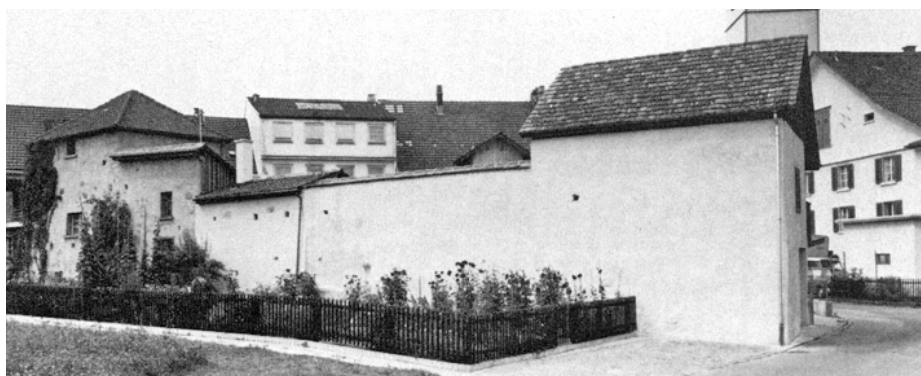
Bülach. Stadtmauer im Bereich südlich der Kappelergasse (Häuser Vers. Nr. 64 und 76). Oben: vor der Restaurierung; unten: nach der Restaurierung von 1977.

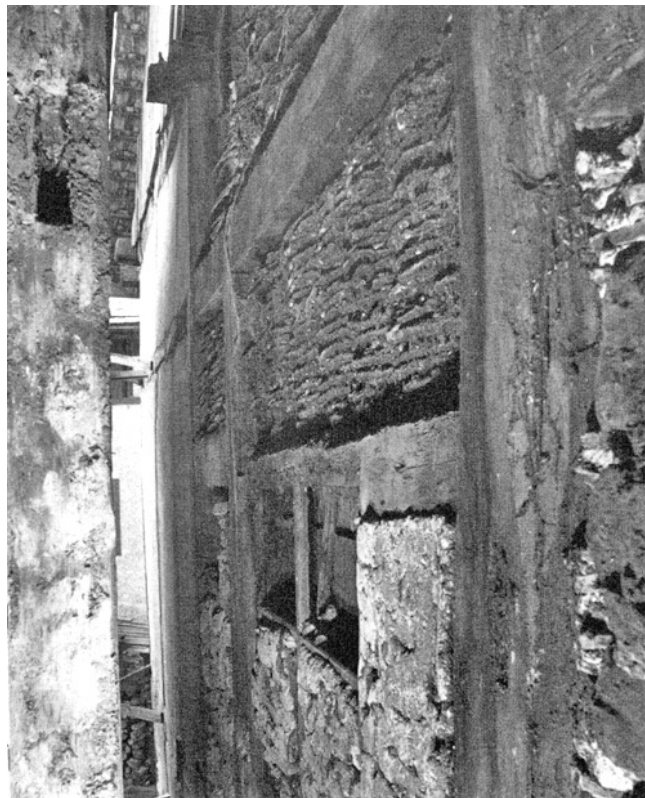
Bülach. Rössligasse 8/Ecke Grabengasse. Haus «Müsegg». Nördliche Giebelwand. Ansicht aus dem nördlich angrenzenden Hause.

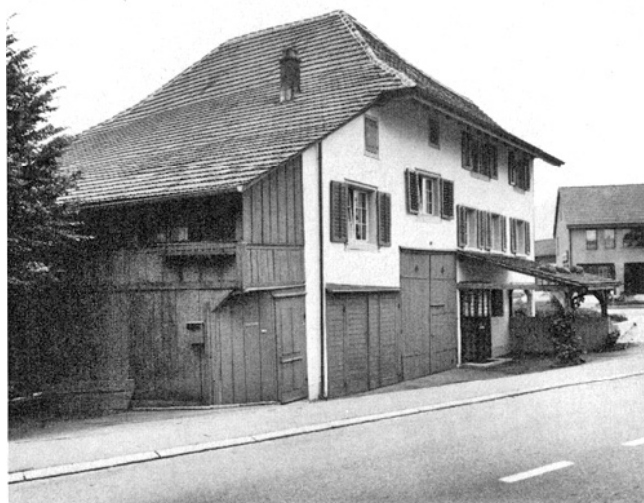
Bülach. Marktgasse 43. Ehemalige Schmiede Vers. Nr. 60. Nach der Restaurierung 1977.

Die ehemalige Schmiede dürfte im 16. Jh. südöstlich vor dem Untertor erbaut worden sein. Der dank dem charakteristischen Krüppelwalmdach und dem Vordach für den Hufbeschlag unverwechselbare Bau ist auf dem Aquarell von L. Schulthess von 1839 gut wiedergegeben. Schon damals waren stadt- und feldwärts Häuser angebaut. Diese, d. h. die Bauten Marktgasse 45 und 47, wurden 1973 im Zuge des Baues der inneren Entlastungsstrasse abgebrochen, während die ehemalige Schmiede dank der Initiative des damaligen Gemeinderates erhalten blieb (vgl. 7. Ber. ZD 1970–1974 – 2. Teil, S. 31). Die Abbrucharbeiten machten Anpassungsmassnahmen notwendig, die ihrerseits einer Aussenrenovation riefen. Sie wurde allerdings erst 1976 an die Hand genommen. Die Erneuerung umfasste in der Folge die Sanierung des Dachstuhles, das Neudecken des Daches mit alten Biberschwanzziegeln, das Ersetzen der Dachrinnen und Abfallrohre durch kupferne, die Anfertigung neuer Fenster und Jalousieläden, die Sanierung des Mauer- und Fachwerkes sowie der Fenstergewände und übrigen Holzteile und endlich das Aufbringen neuer Verputze und Anstriche am Mauerwerk sowie das Streichen der Riegel und weiterer Holzteile. In gleicher Weise wurde auch der Waschküchenanbau renoviert und im Hausinnern erfolgte der Einbau einer neuen Küche, eines neuen Hauseinganges sowie die Modernisierung der elektrischen und sanitären Installationen. Die letzten Massnahmen zogen sich bis in den Februar 1978 hinein. Gemeinde und Kanton zahlten Beiträge. Das Gebäude steht seither unter Schutz.

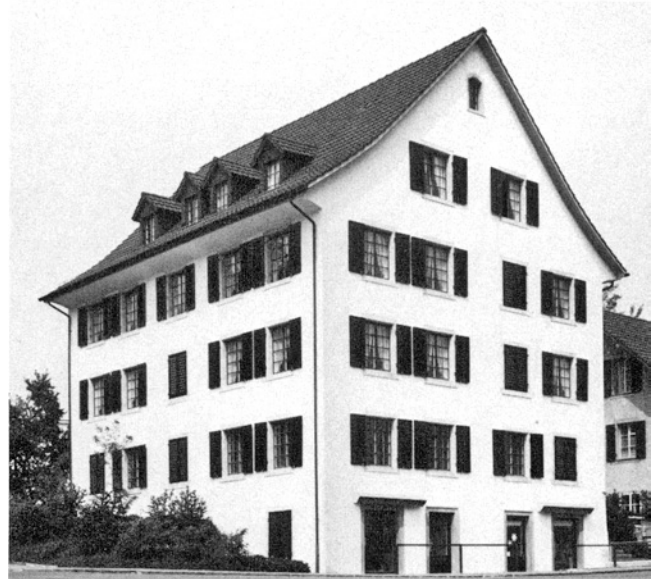
Dürnten. Tann. Bogenackerstrasse 1. Haus «Felsenburg». Nach der Renovation 1977/78.

auf dem Gebiet der Raumplanung die Bewilligung zum Abbruch, und das Schweiz. Bundesgericht wies eine dagegen erhobene Beschwerde am 4. März 1977 ab. Dies bewog den Eigentümer zu einer sofortigen Gesamtrenovation. Die Erneuerungsarbeiten begannen noch im gleichen Sommer und zogen sich bis in den Vorfrühling 1978 hinein. Das Innere wurde durchgehend modernisiert, das Äussere aber sehr sorgfältig restauriert. Nach Entfernung des Terrassenanbaues erhielt das stattliche Haus wieder seine ursprüngliche Symmetrie zurück, und die nach Erneuerung des Daches, der Dachrinnenanlage, der Tür- und Fenstergewände an Fassaden, Fenstern und Jalousieläden angebrachten Mineral- und Kunstharzfarbanstriche gaben dem Äusseren wieder den alten Farbklang: weisse Fassaden, rote Fenster und grüne Läden. Der Ausbau des Dachgeschosses erforderte den Einbau von vier Kleinlukarnen. Gemeinde und Kanton leisteten Beiträge. Die «Felsenburg» steht seither unter Schutz.

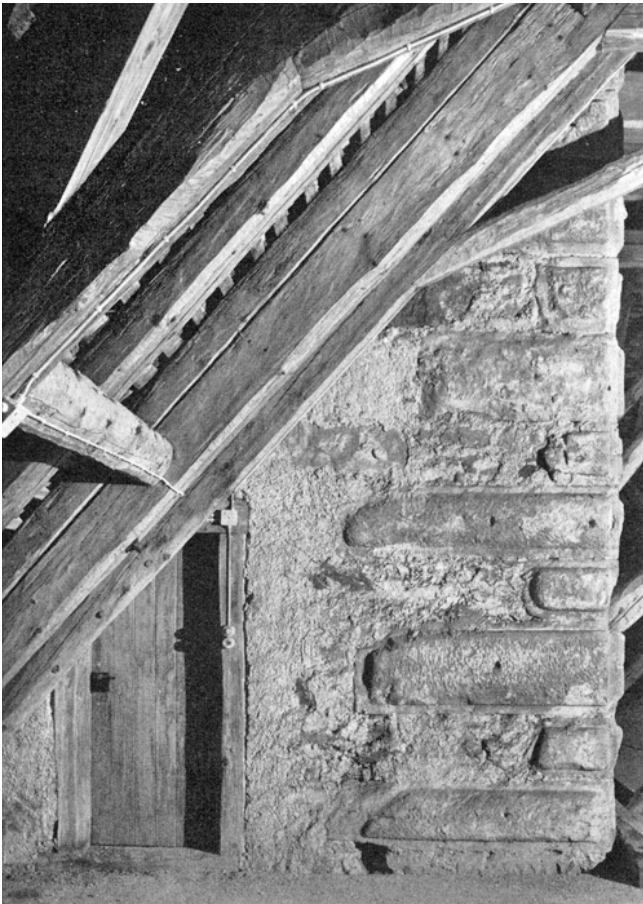
Egg. Reformierte Kirche. Turmteil im Dachgeschoss des Schiffes mit originalen Eckbossen.

Die 1980 durchgeführte weitere Teilrenovation erstreckte sich über die drei restlichen Fassaden des Kirchenschiffes. Vorgängig zu diesen Arbeiten war ringsum eine horizontale Isolation gegen aufsteigende Feuchtigkeit im Fassaden-Sokkelmauerwerk angebracht worden. Bei diesem Eingriff konnten innerhalb des freigelegten Feldsteinmauerwerkes der Süd- und Ostfassade an verschiedenen Stellen eingemauerte ältere Werkstücke aus Sandstein mit Englischrot- und Ockerfarbspuren beobachtet werden. Sie dürften vom gotischen Chor stammen.

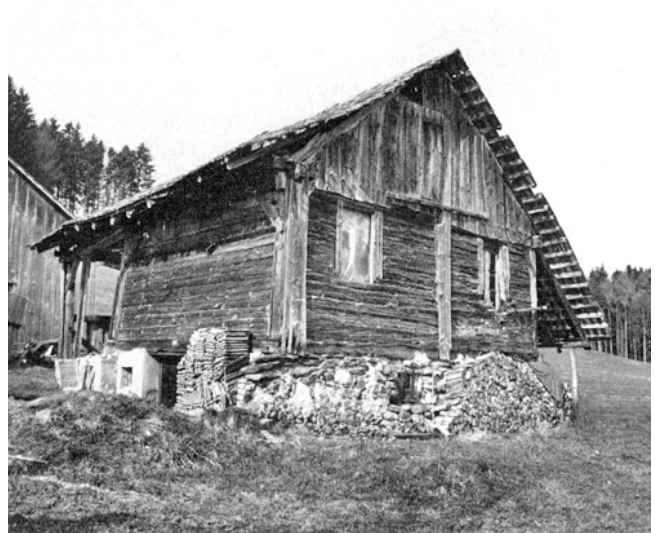
Egg. Oberschaubigen. Ehemaliger Speicher Vers. Nr. 548 a/b, abgebrochen 1977.

Der aus dem 16. Jh. stammende, in Bohlenständerkonstruktion erstellte Speicher Vers. Nr. 548 a und b musste in der zweiten Augustwoche 1977 wegen wirklicher Bauфälligkeit abgebrochen werden.

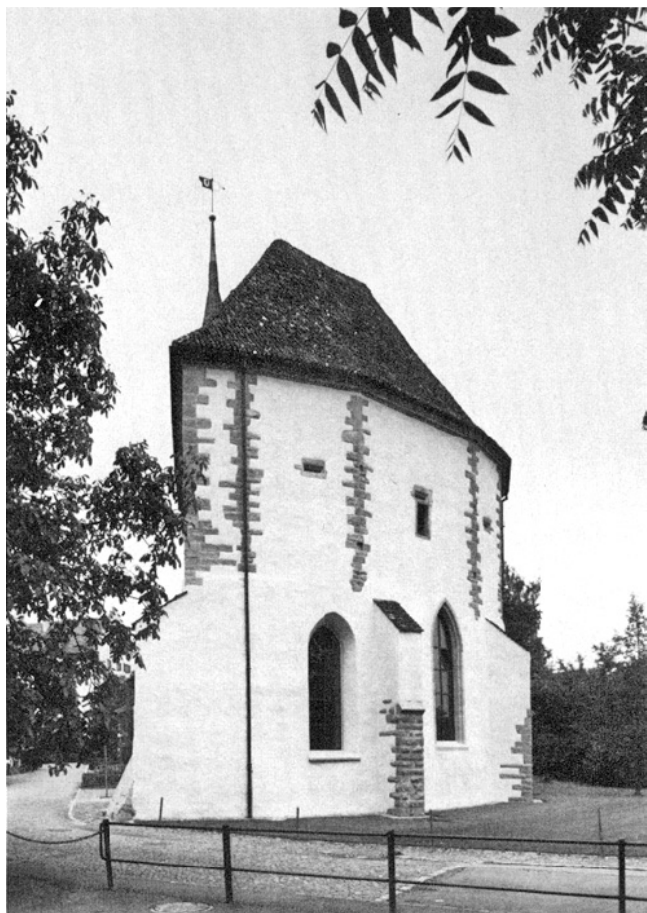
Greifensee. Reformierte Kirche. Ostfassade. Nach der Restaurierung 1977/78.

Die Aussenrestaurierung begann mit der Untersuchung des Verputzes, des Mauerwerkes und der Sandsteinelemente. Die Mauern erhielten Bitumeninjektionen, zudem öffnete man den Mauerfundamenten entlang einen Sickergraben. Der Verputz wurde durchgehend erneuert und hernach mit Mineralfarbe gestrichen, unter Sichtbarlassung der Balken-

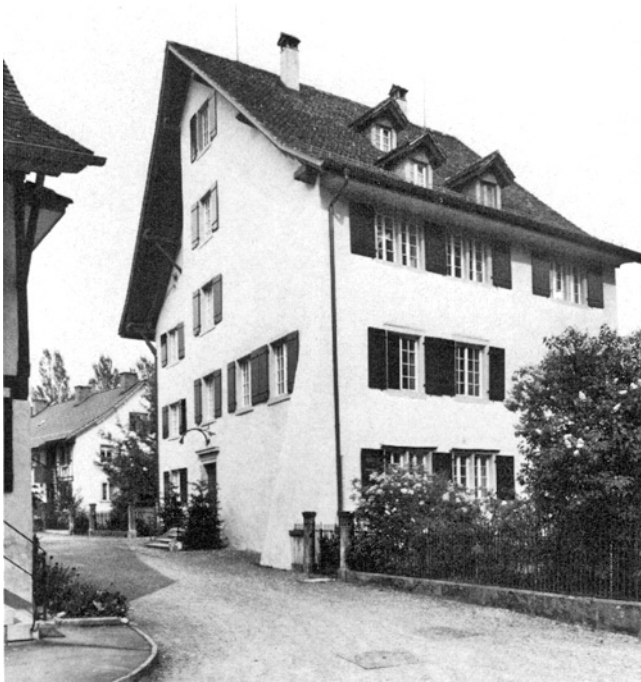
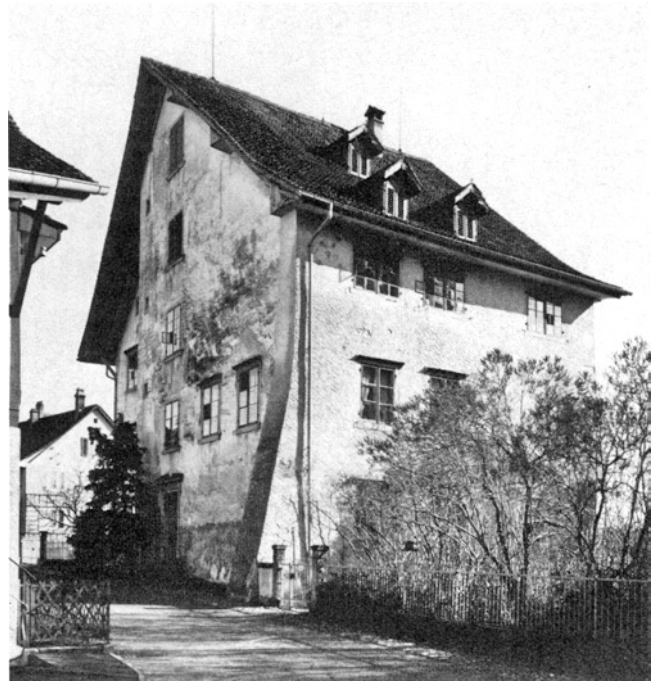
Greifensee. Städtli. Haus «Zur alten Kanzlei» («Greifenstein»); links: vor der Renovation 1977/78; rechts: nach der Renovation 1977/78.

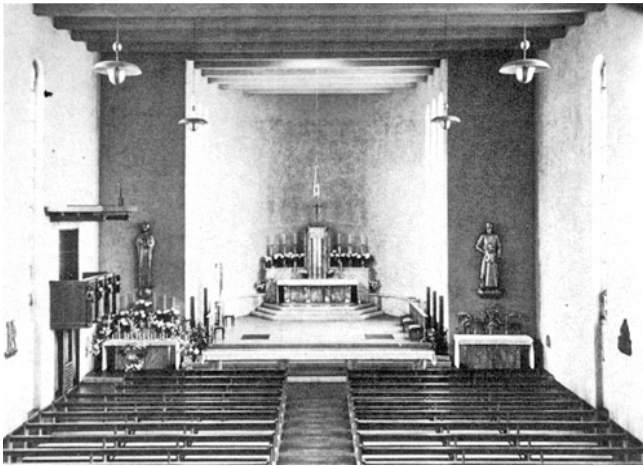
Horgen. Katholische Kirche St. Josef. Inneres. Vor der Renovation 1978.

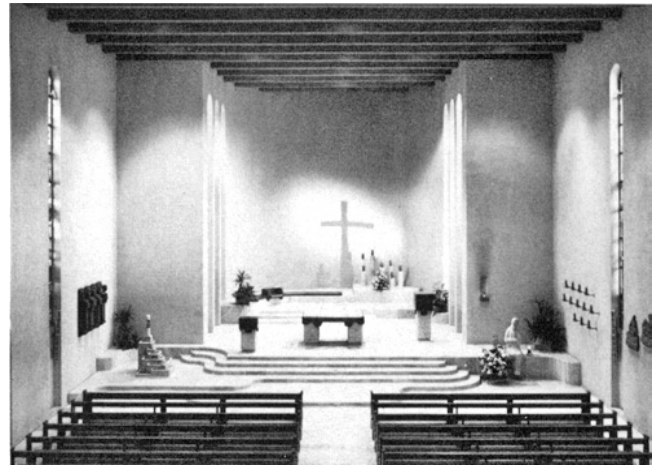
Horgen. Katholische Kirche St. Josef. Inneres. Nach der Renovation 1978.

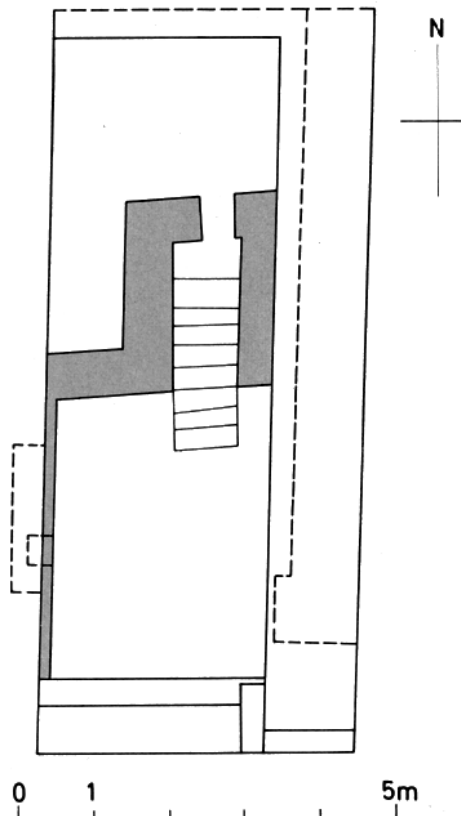
Altstadt. Marktgasse 54. Romanischer Keller. 1977 entdeckt. Grundrissplan. Mst. 1:100.

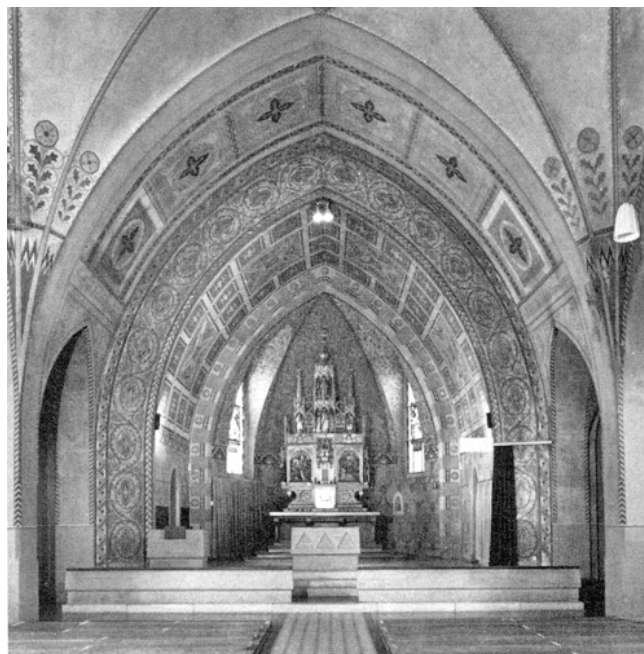
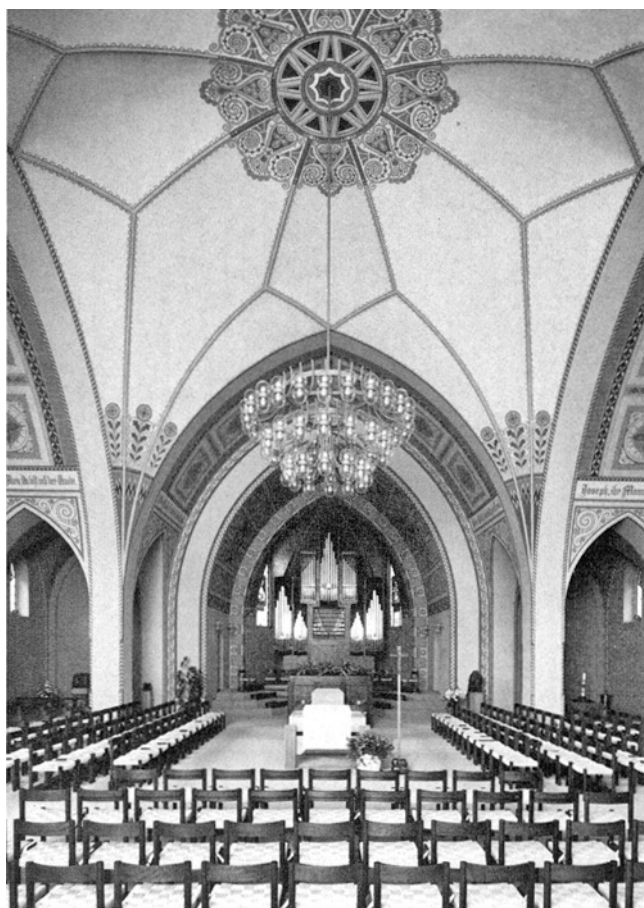
Töss. Katholische Kirche St. Josef. Oben: Vor der Restaurierung 1976/77; unten: Nach der Restaurierung 1976/77 mit der neuen Chororgel (anstelle des ursprünglichen Hochaltars).

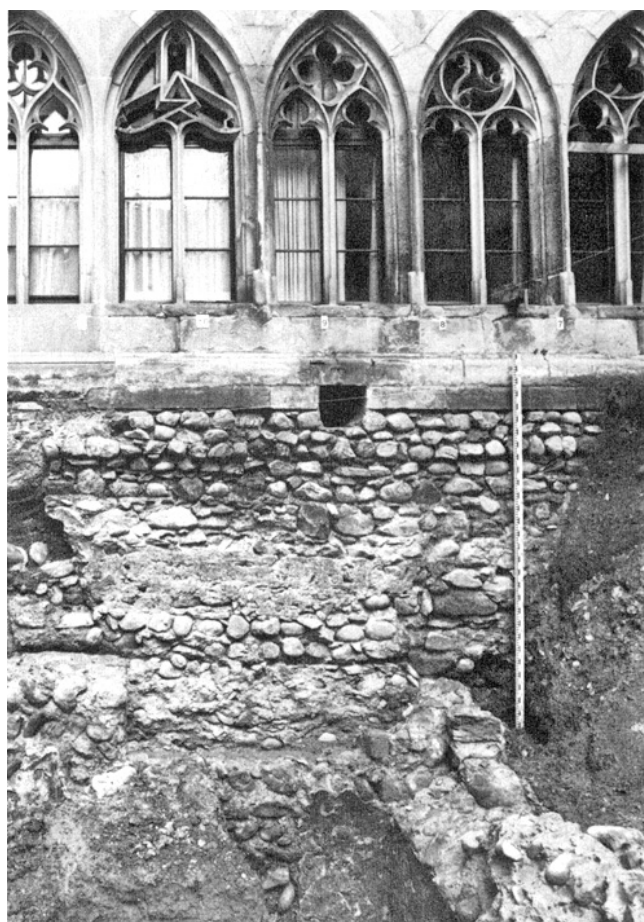
Altstadt, Hirschengraben, Obmannamt. Archäologische Untersuchung 1978/79. Fundament des Nordost-Flügels des Kreuzganges.
